Asbestinventarisatetest

Invalidenlaan 16, 8500 Kortrijk

Attestnummer : 20240702-000585.000

Niet-asbestveilig

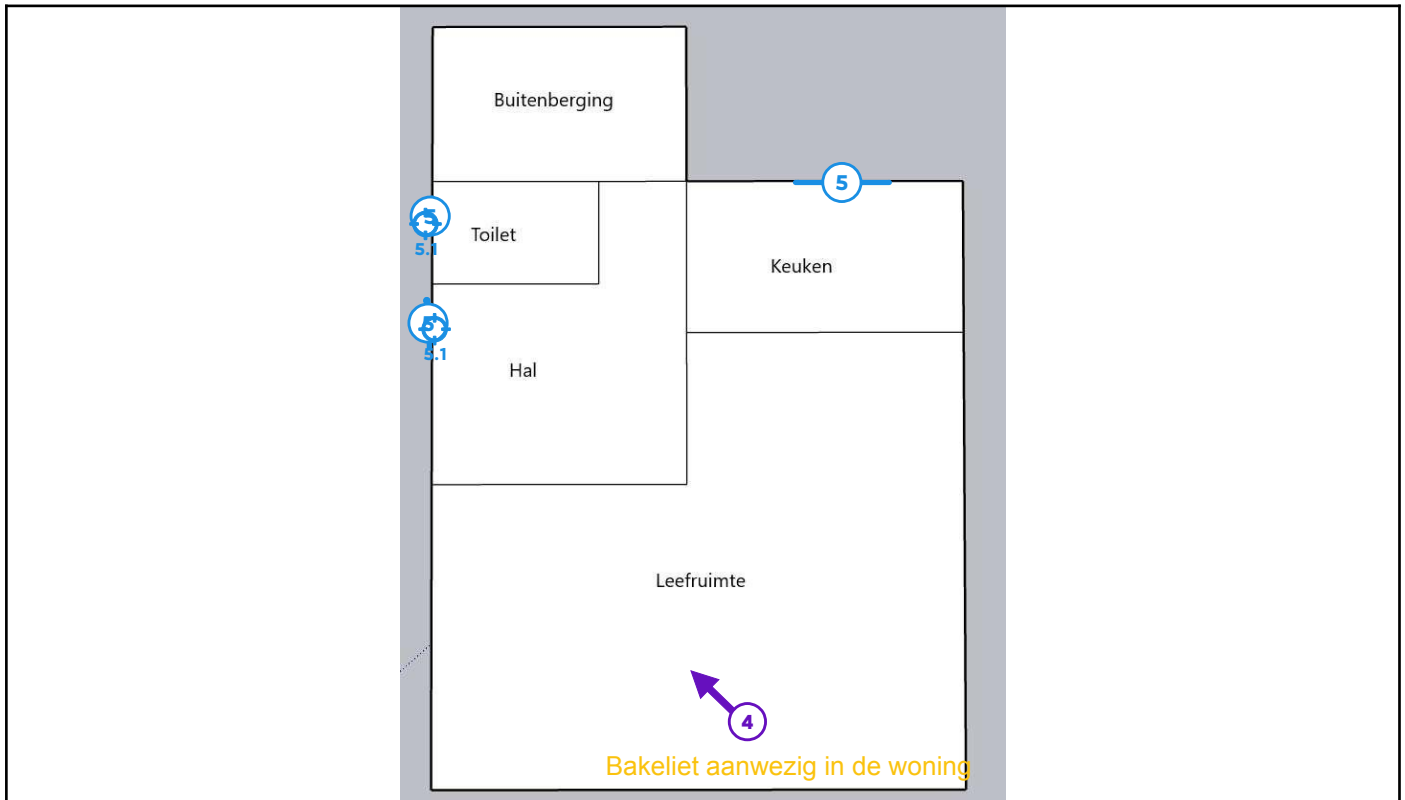
Plan 1.2: Woning plan - Gelijkvloers

Beschrijving	Type	Actie
4. Bakeliet - elektriciteit	Advies	-
5. Mastiek tussen beglazing en gevelmetselwerk	Geen asbest	-
5.1 Code: MM04	Puntmonster	-

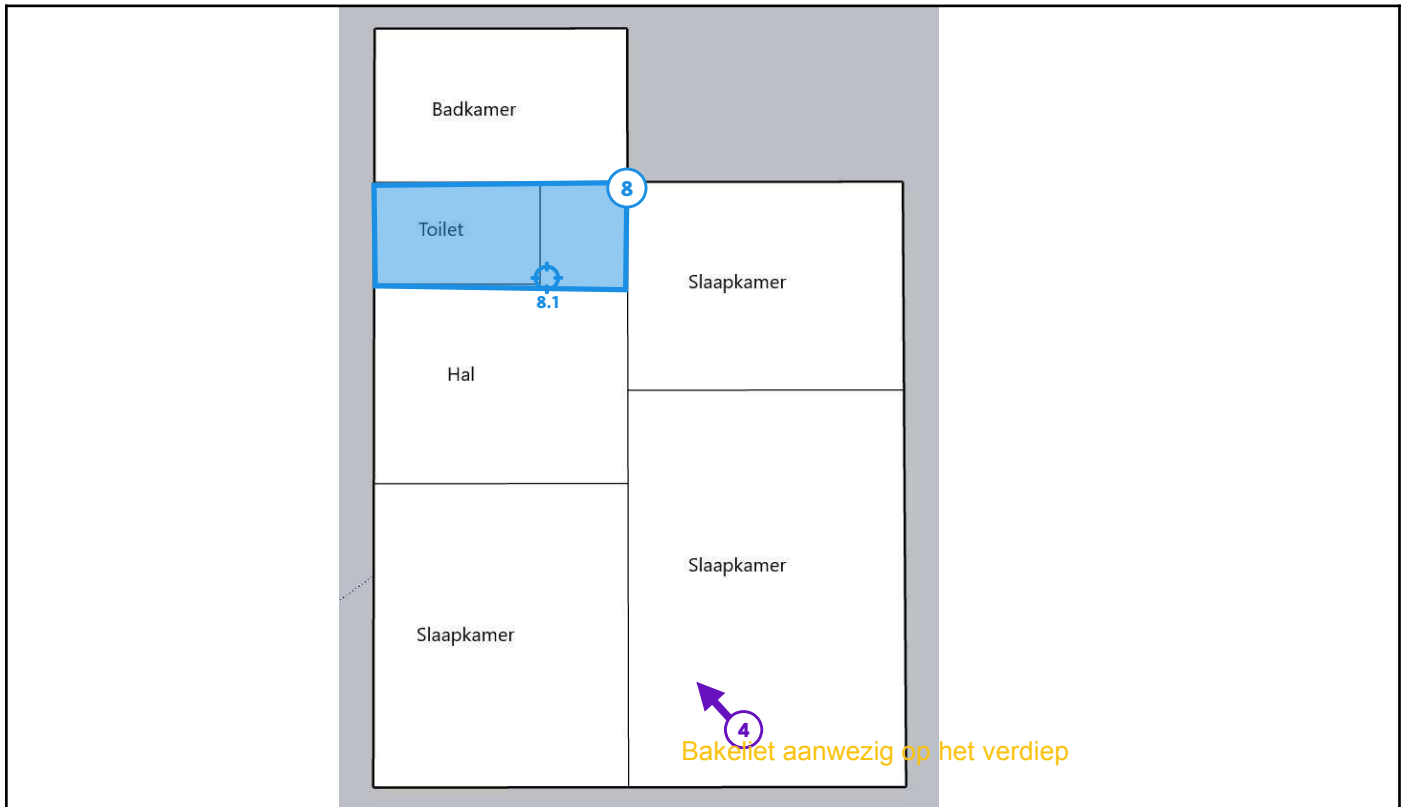
Plan 1.3: Woning plan - 1ste Verdiep

Beschrijving	Type	Actie
4. Bakeliet - elektriciteit	Advies	-
8. Vloerzeil 1ste verdiep tussenruimte richting badkamer	Geen asbest	-
8.1 Code: MM05	Puntmonster	-

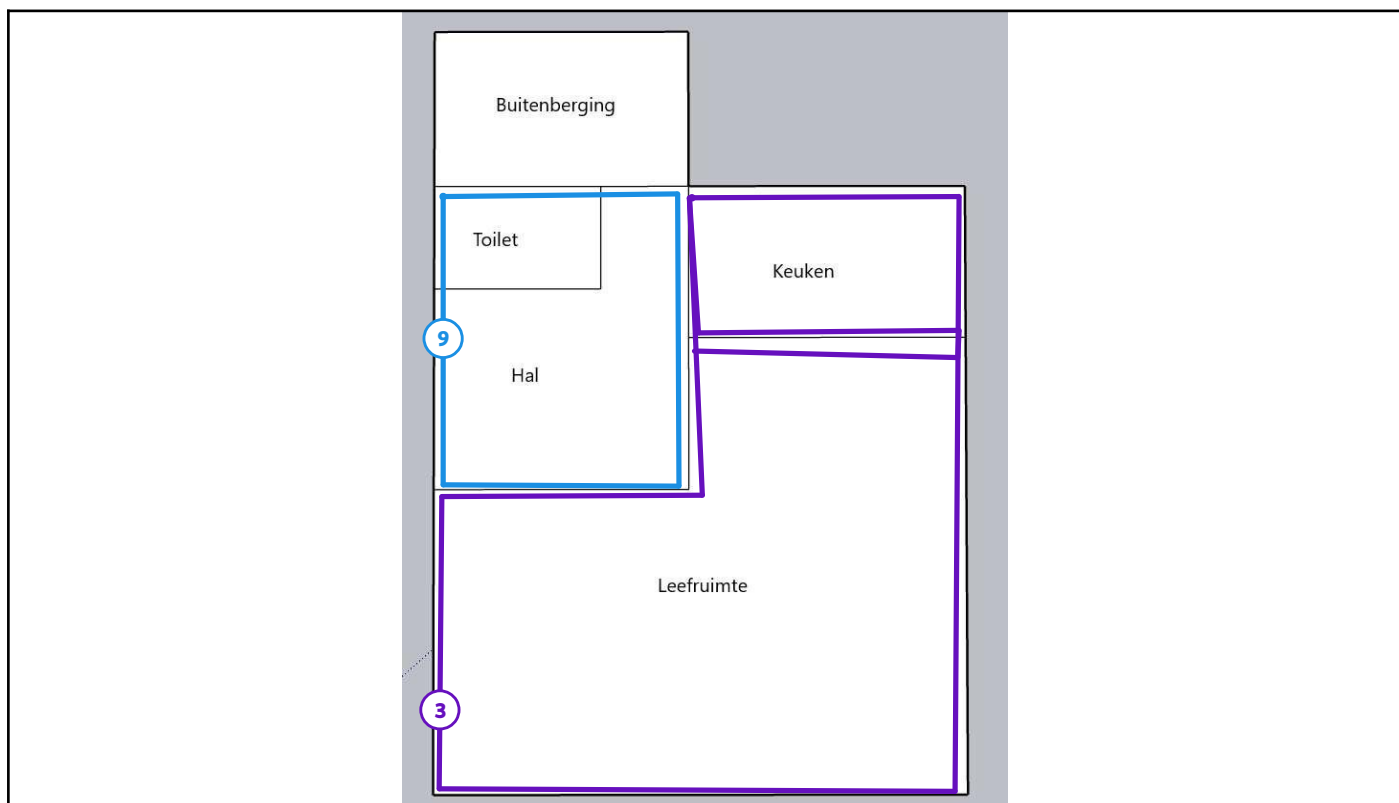
Plan 1.5: Woning plan - Gelijkvloers Muur

Beschrijving	Type	Actie
3. Houtenlatten muur en plafond	Advies	-
9. Pleisterwerk Muur	Geen asbest	-

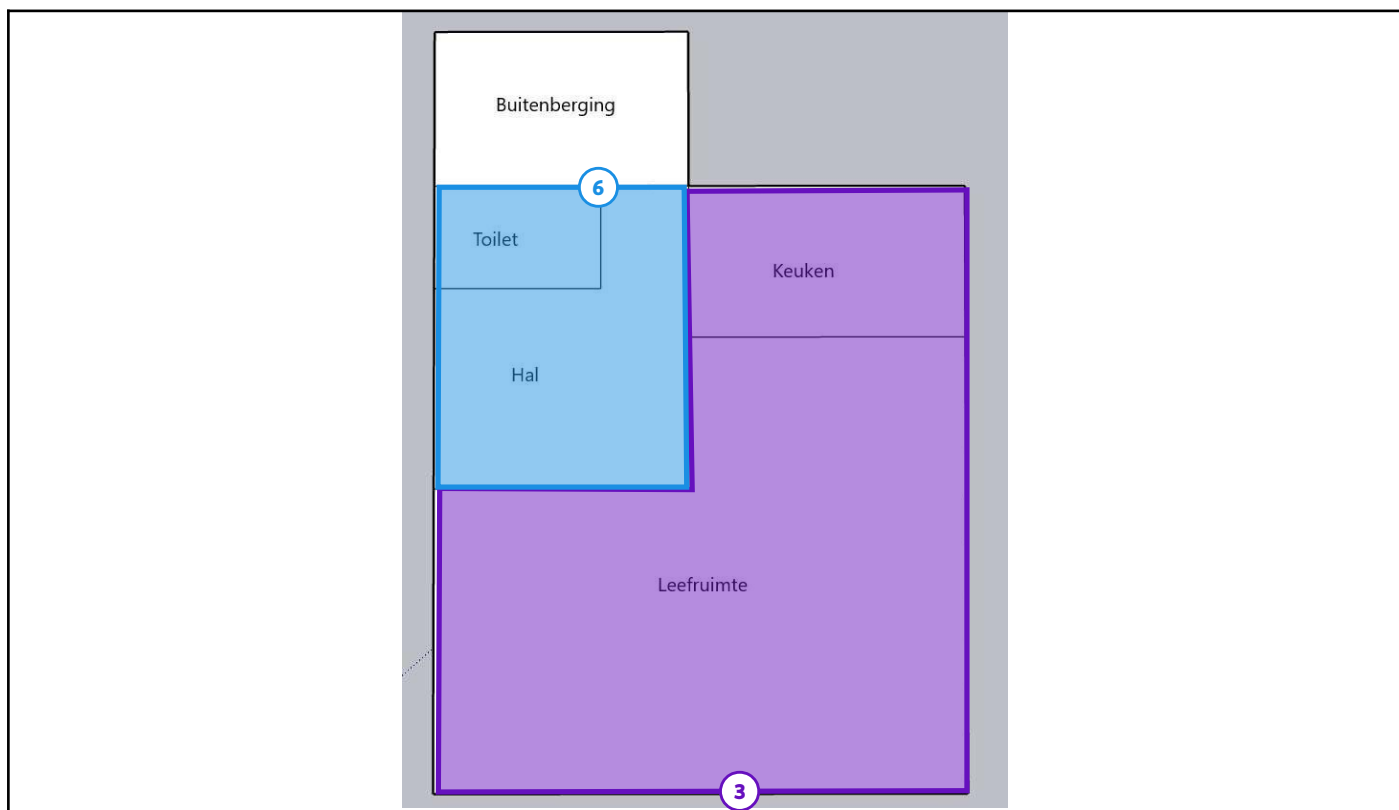
Plan 1.6: Woning plan - Gelijkvloers Plafond

Beschrijving	Type	Actie
3. Houtenlatten muur en plafond	Advies	-
6. Pleisterwerk Plafond	Geen asbest	-

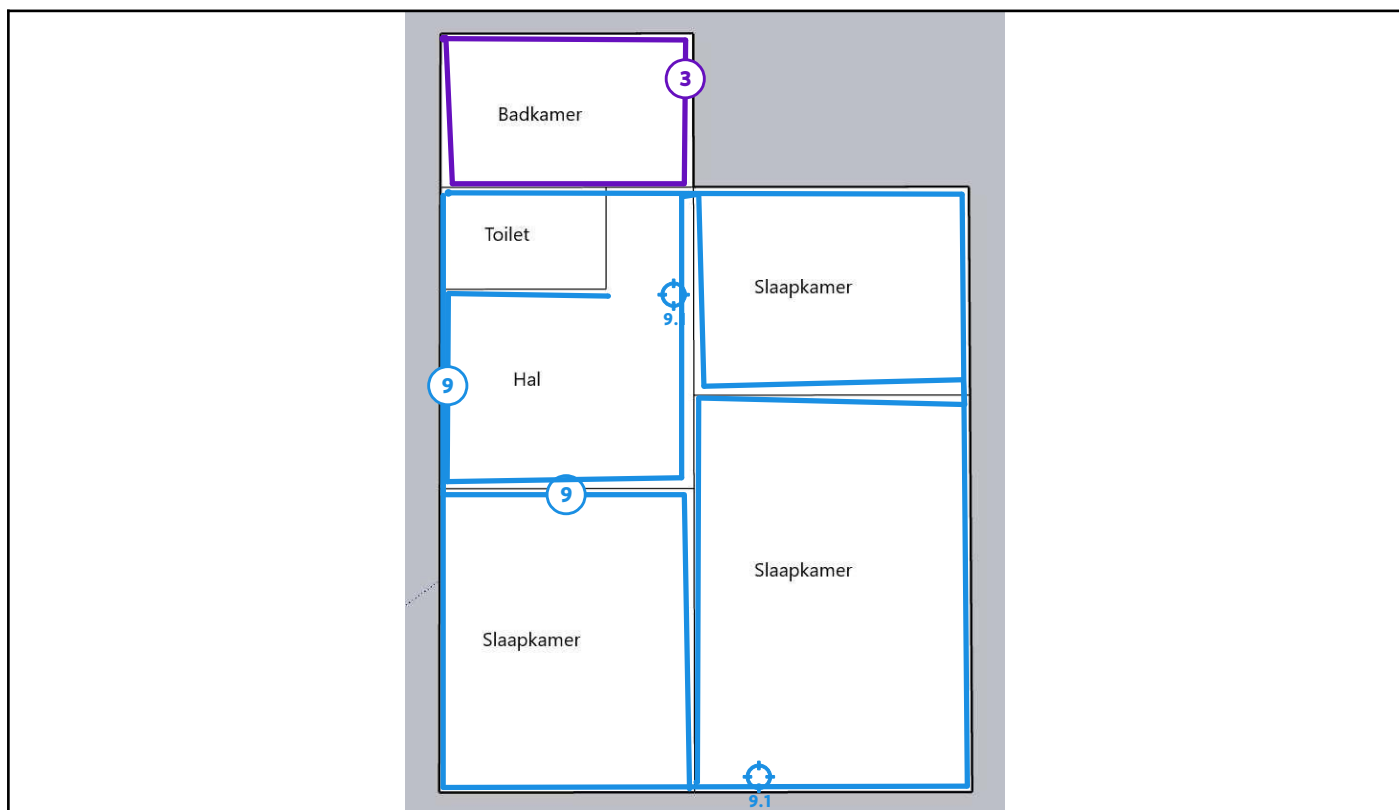
Plan 1.7: Woning plan - 1ste verdiep Muur

Beschrijving	Type	Actie
3. Houtenlatten muur en plafond	Advies	-
9. Pleisterwerk Muur	Geen asbest	-
9.1 Code: MM01	Mengmonster	-

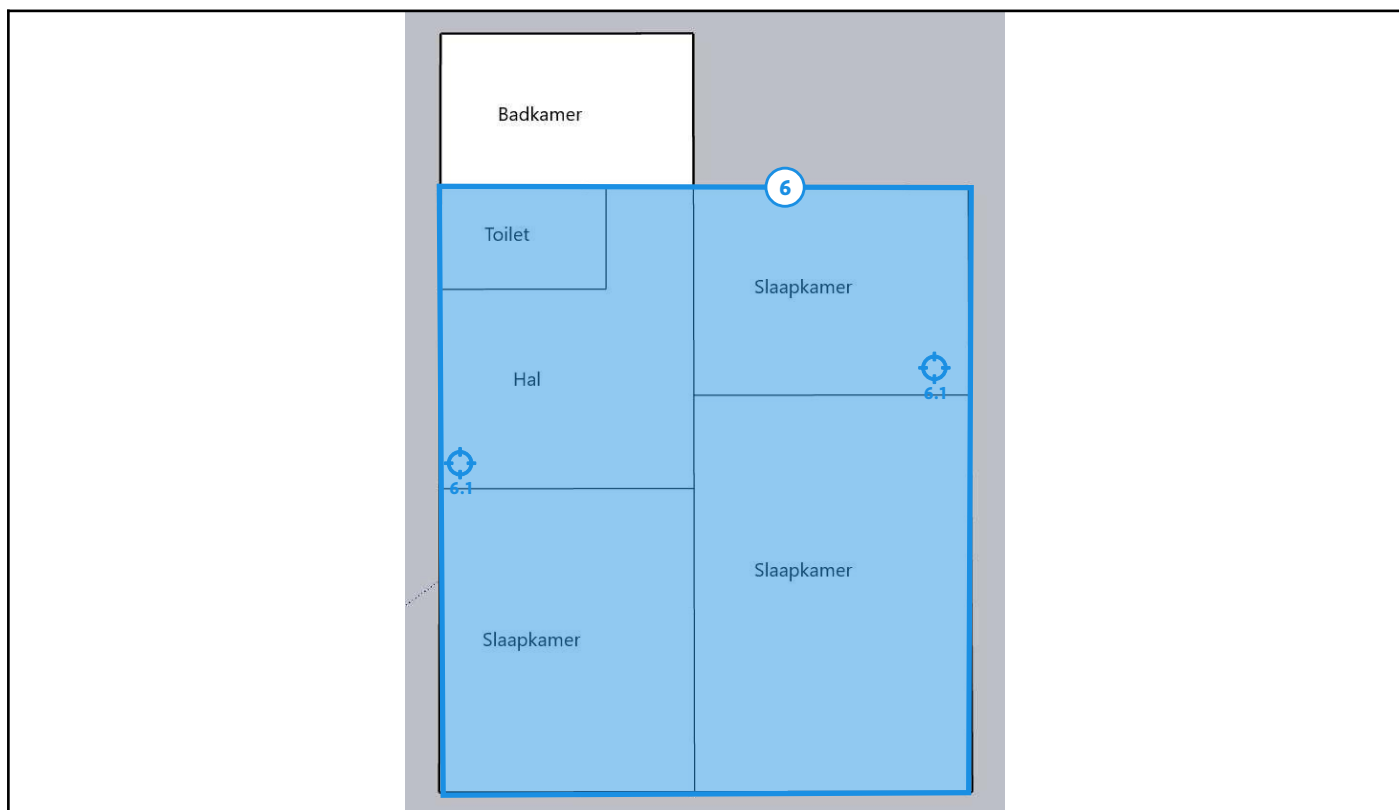
Plan 1.8: Woning plan - 1ste verdiep Plafond

Beschrijving	Type	Actie
6. Pleisterwerk Plafond	Geen asbest	-
6.1 Code: MM02	Mengmonster	-
