# Asbestinventarisatetest

Achilles Musschestraat 103, 9000 Gent

Attestnummer : 20260408-000035.000

Uitgegeven op : 08.04.2026

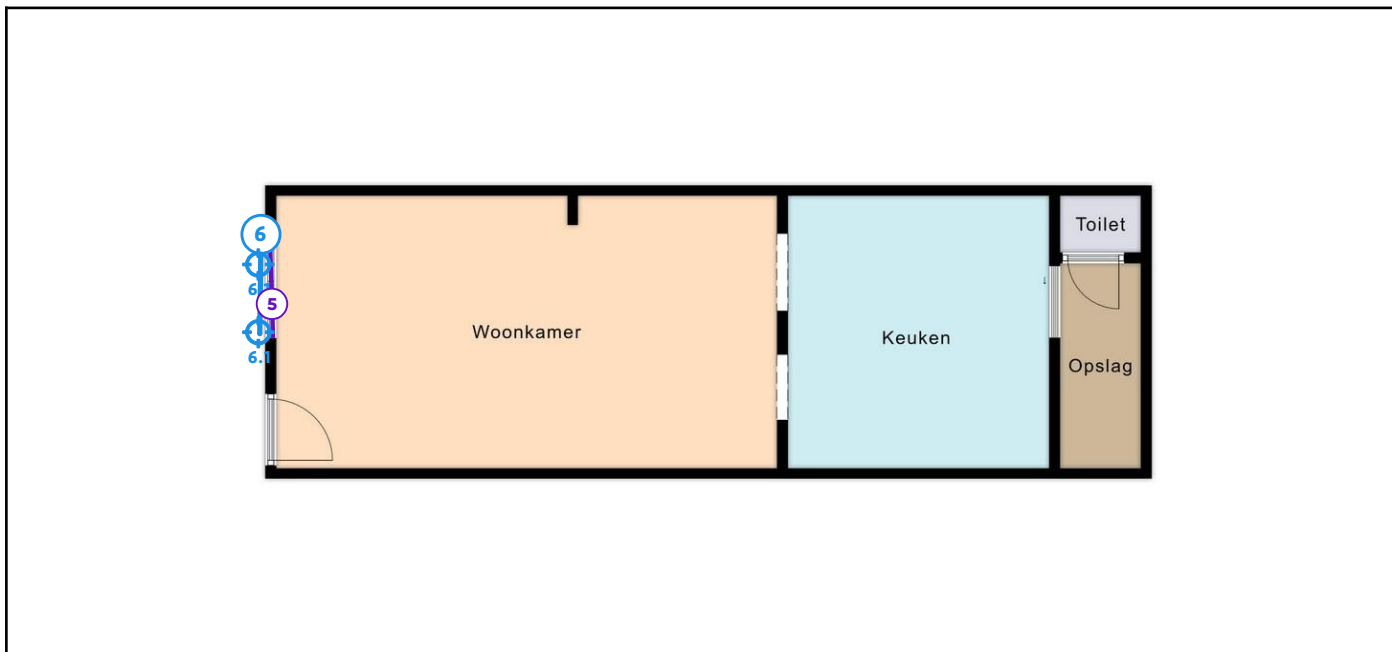
# Plan 1.1: Grondplan gelijkvloers

Beschrijving	Type	Actie
5. AD-Muur-Vensterbank wooneenheid-G	Advies	-
6. BR-Gevel-Crepi buitengevel rond het buitenschrijnwerk-M-Buitenlucht	Geen asbest	-
6.1 Code: MM02	Mengmonster	-

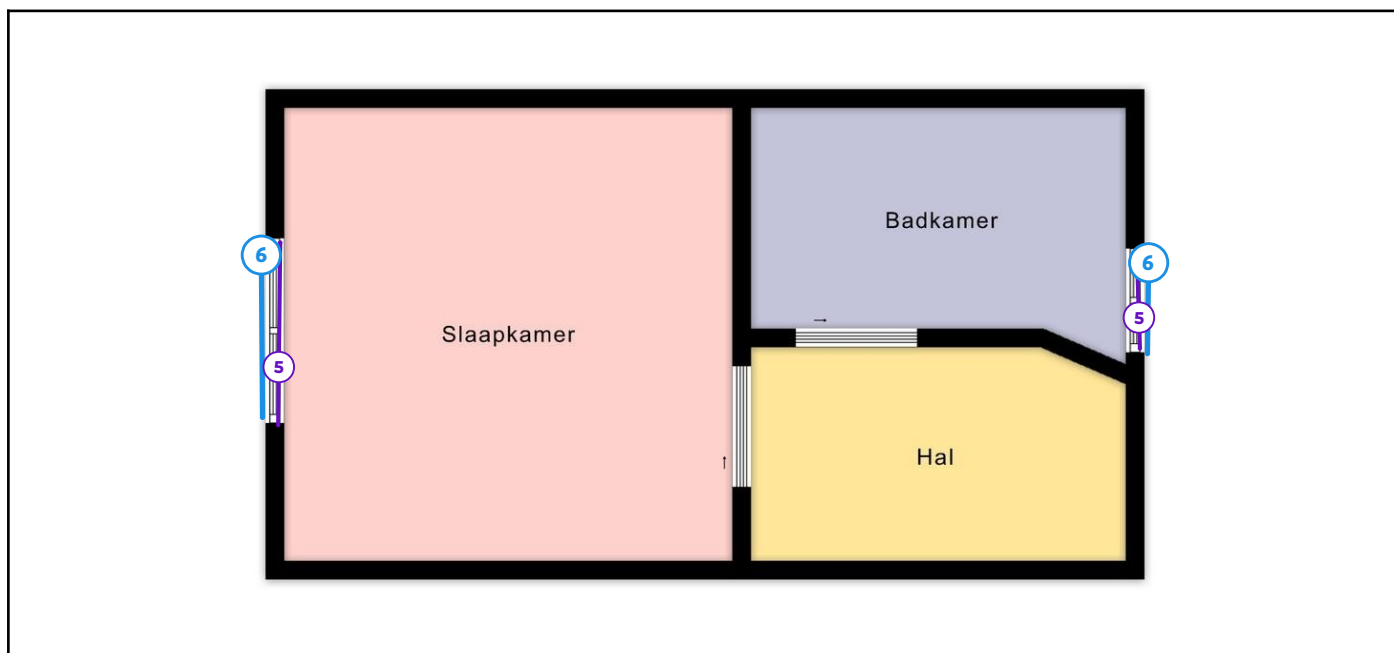
## Plan 1.2: Grondplan verdieping 1

Beschrijving	Type	Actie
5. AD-Muur-Vensterbank wooneenheid-G	Advies	-
6. BR-Gevel-Crepi buitengevel rond het buitenschrijnwerk-M-Buitenlucht	Geen asbest	-

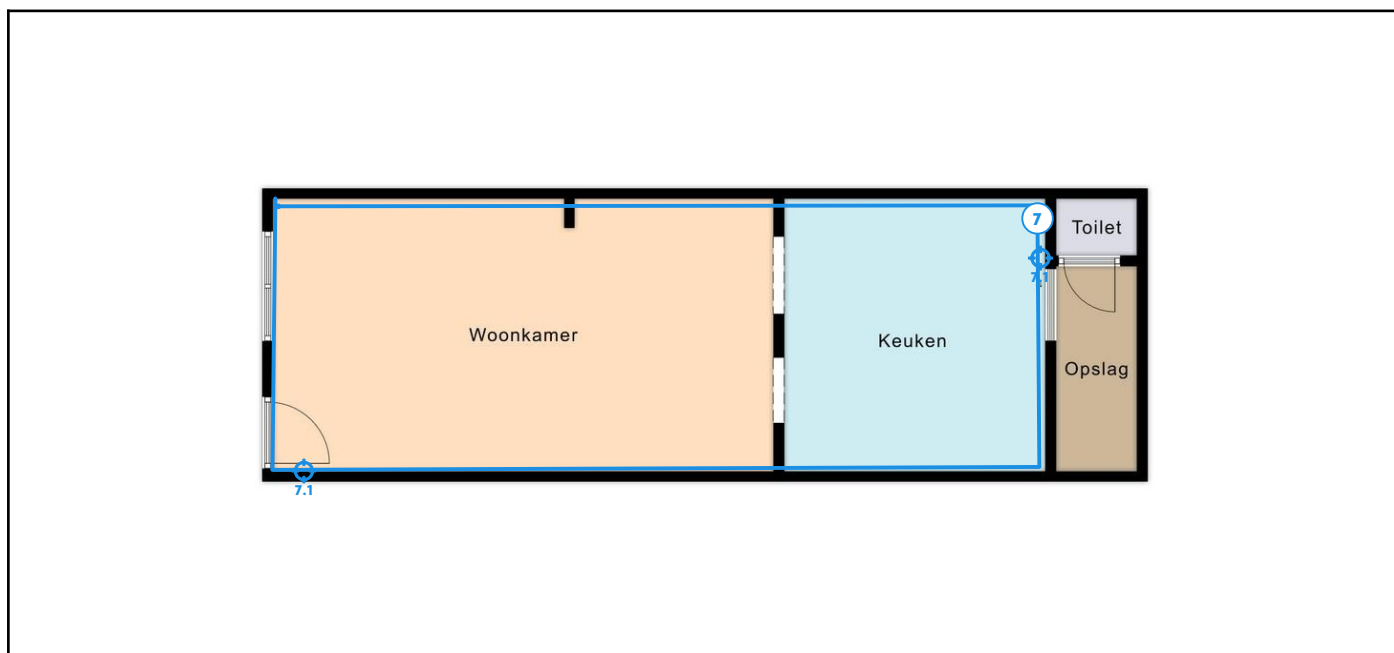
## Plan 1.5: Grondplan gelijkvloers muren

Beschrijving	Type	Actie
7. BR-Muur-Pleisterwerk woning-M	Geen asbest	-
7.1 Code: MM01	Mengmonster	-

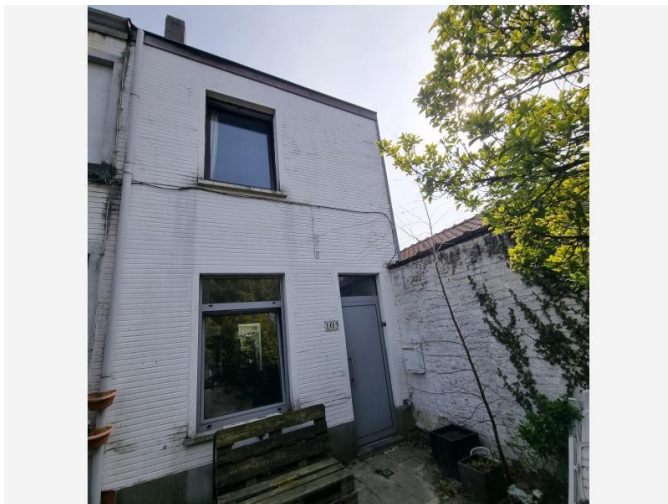
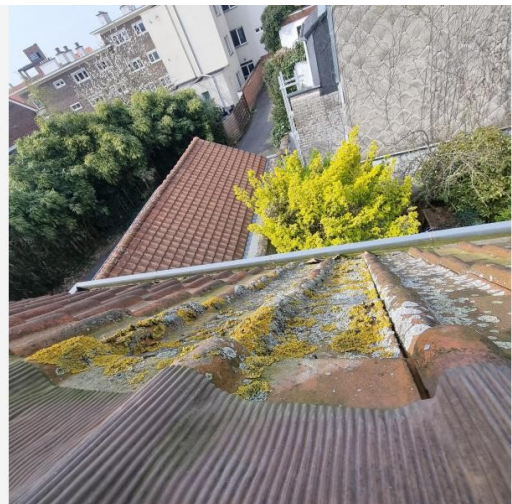
## Fiche 8: AD-Dakbedekking dakpannen

Beschrijving	Notitie	Terug te vinden op plannen
Fiche 8: AD-Dakbedekking dakpannen	Op het hellend dak van de woning zijn er dakpannen aanwezig.	-
Fiche 9: AD- CV-ketel niet verdacht materiaal	Bij de cv ketel zijn er geen verdachte materialen aanwezig, de ketel dateert van na 2001 en behoort niet tot de risicobouwjaren.	-
