Asbestinventarisatetest

Aalbeeksestraat 3, 8510 Kortrijk

Attestnummer : 20250220-000167.000

Uitgegeven op : 20.02.2025

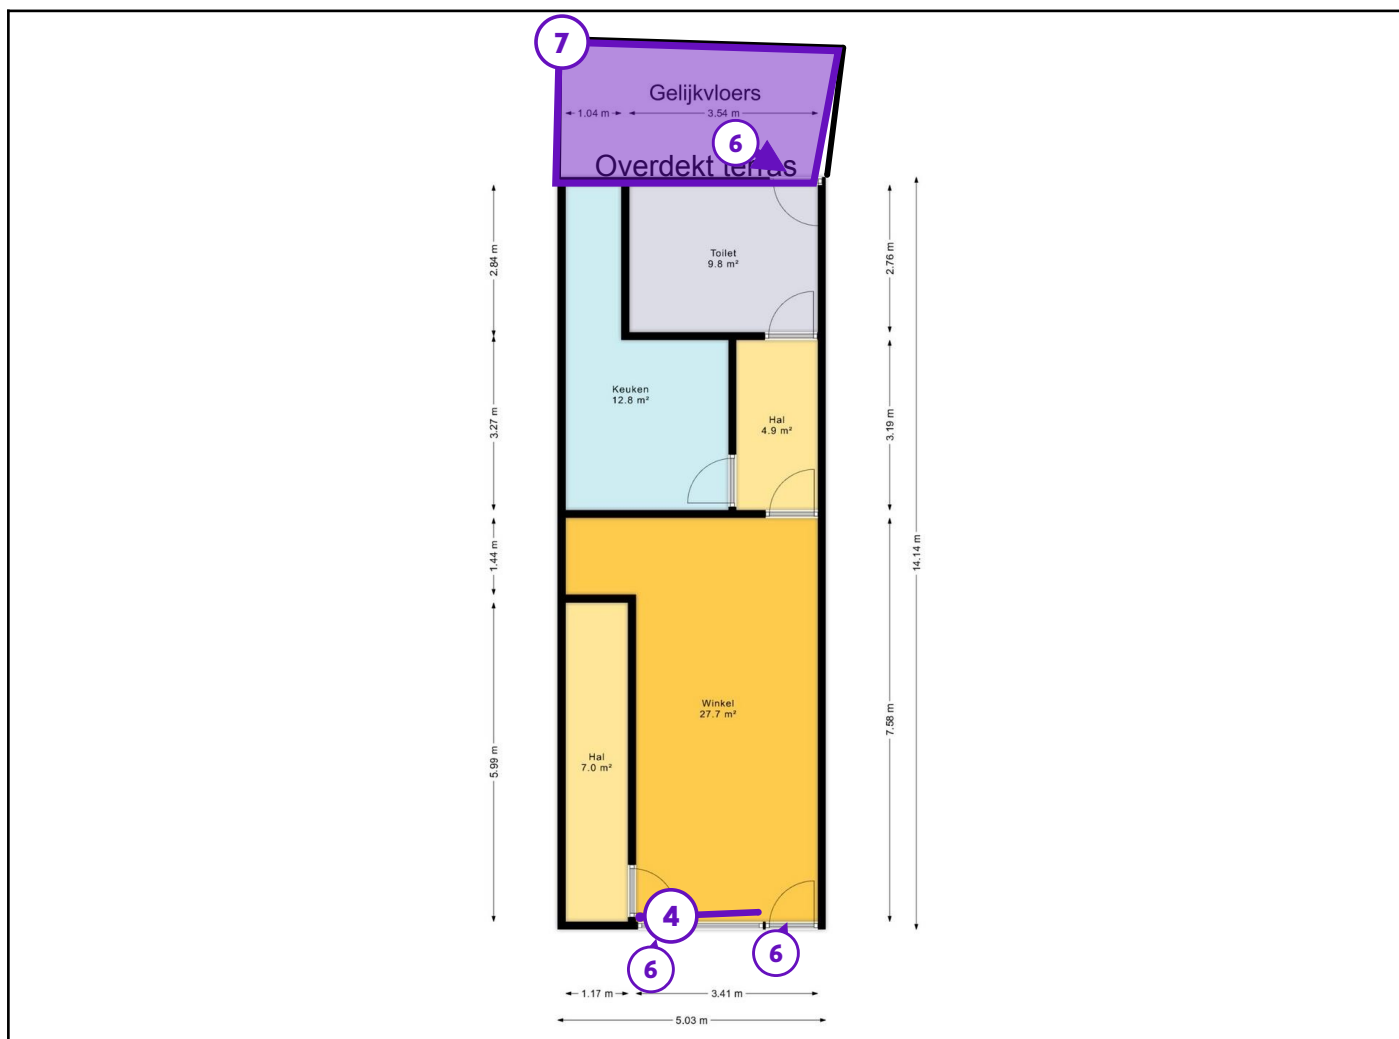
Plan 1.1: Grondplan gelijkvloers

Beschrijving	Type	Actie
4. Geen verdachte vensterbank	Advies	-
6. *Geen verdachte mastiek tussen raam en metselwerk	Advies	-
7. *Niet verdachte plastic golfplaat	Advies	-

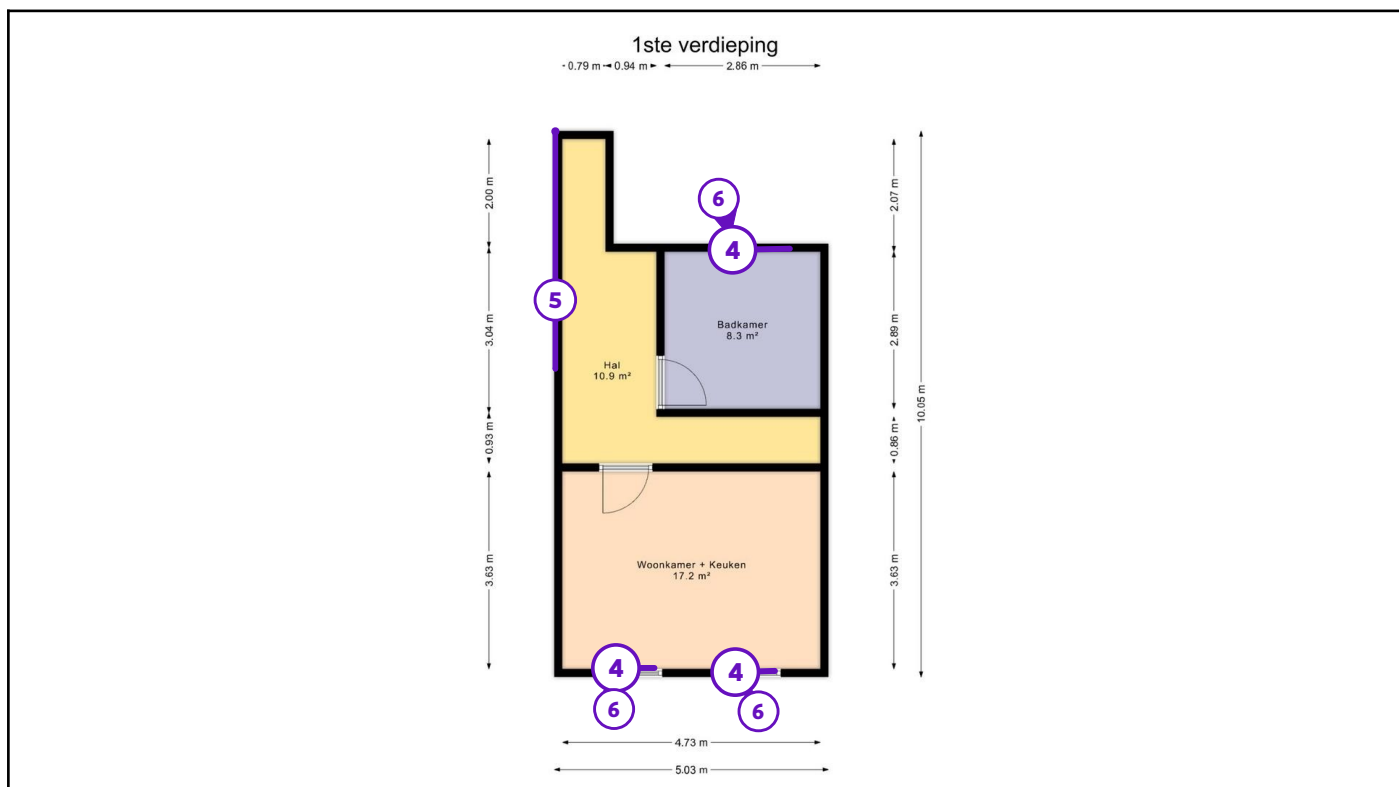
Plan 1.2: Grondplan eerste verdieping

Beschrijving	Type	Actie
4. Geen verdachte vensterbank	Advies	-
5. * leien van de buren	Advies	-
6. *Geen verdachte mastiek tussen raam en metselwerk	Advies	-

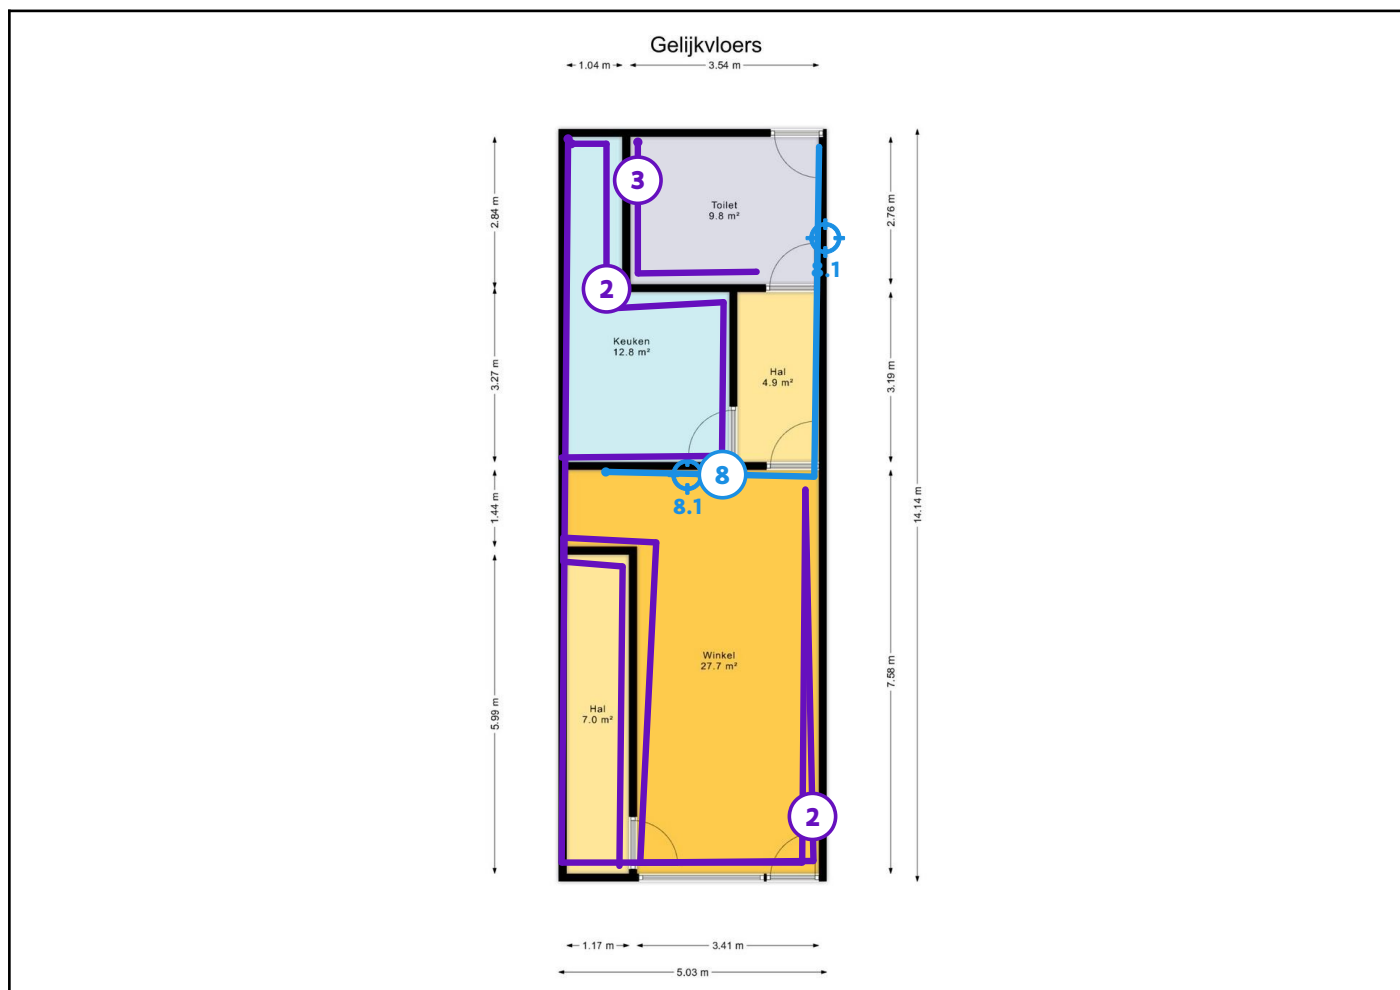
Plan 1.4: Grondplan gelijkvloers - muren

Beschrijving	Type	Actie
2. afwerking plafond en muren ander materiaal	Advies	-
3. Houtbekleding toilet beneden	Advies	-
8. *Pleisterwerk Muur Handel	Geen asbest	-
8.1 Code: MM01	Mengmonster	-

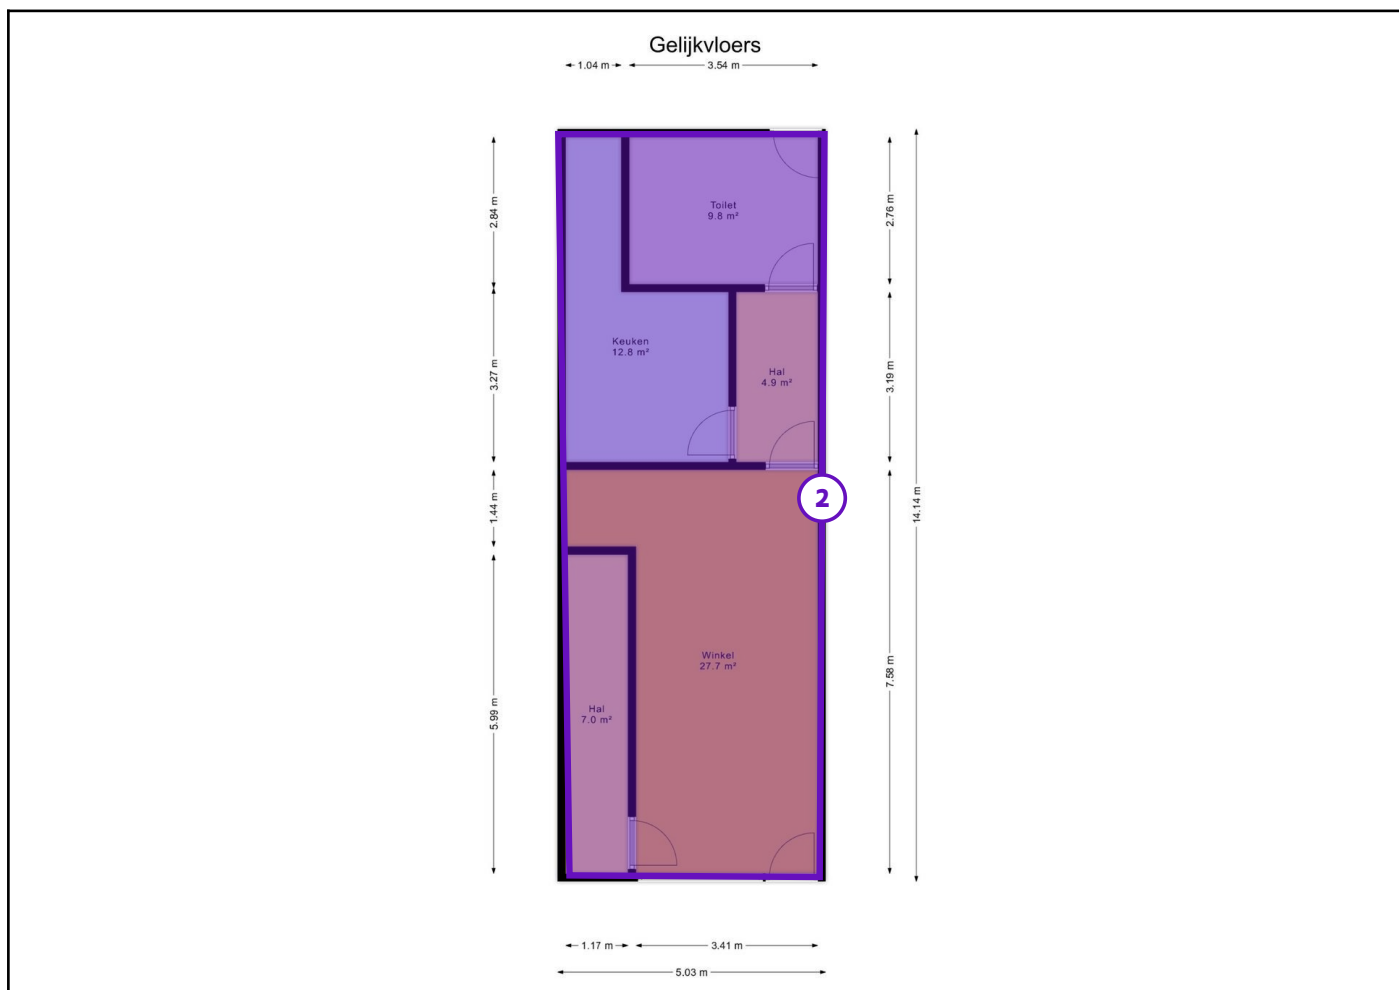
Plan 1.5: Grondplan gelijkvloers - plafond

Beschrijving	Type	Actie
2. afwerking plafond en muren ander materiaal	Advies	-

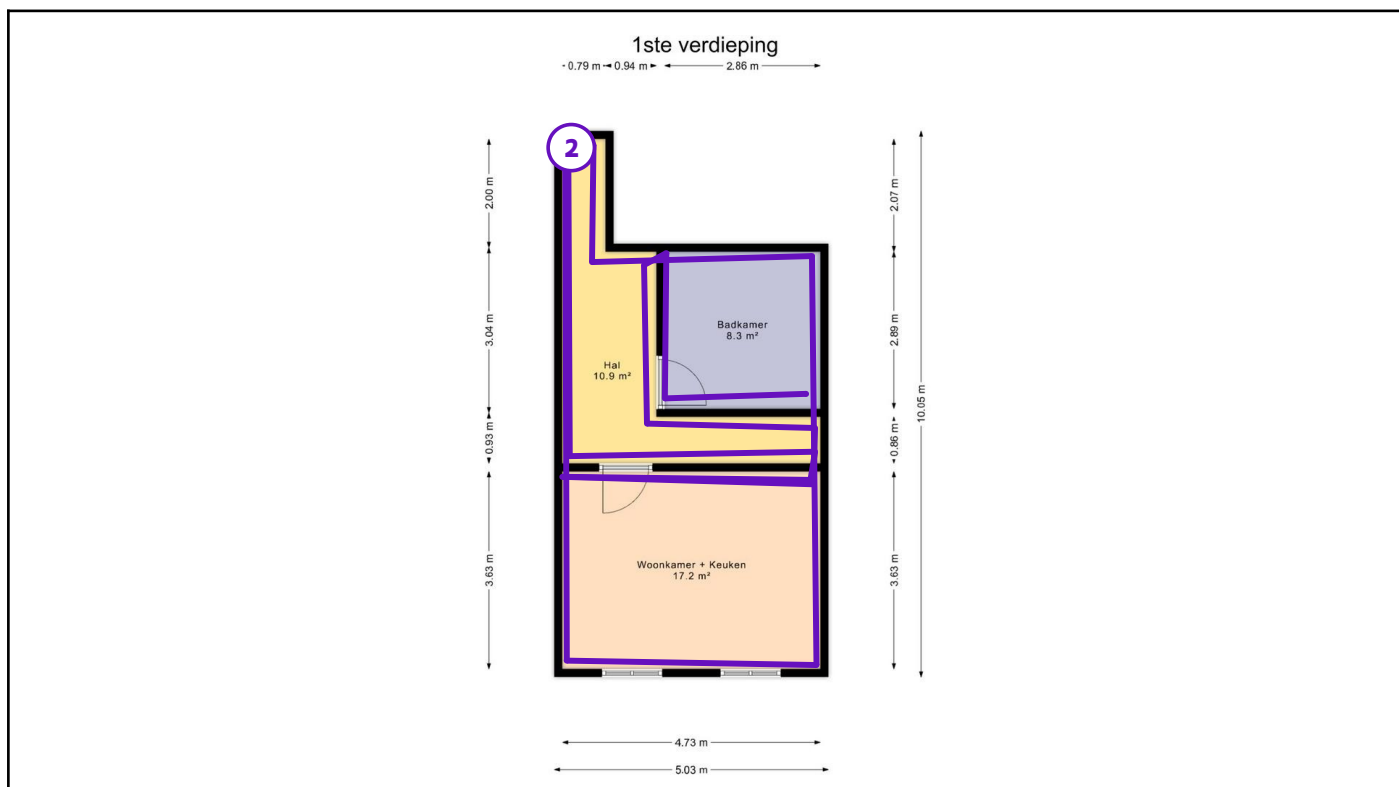
Plan 1.6: Grondplan eerste verdieping - muren

Beschrijving	Type	Actie
2. afwerking plafond en muren ander materiaal	Advies	-

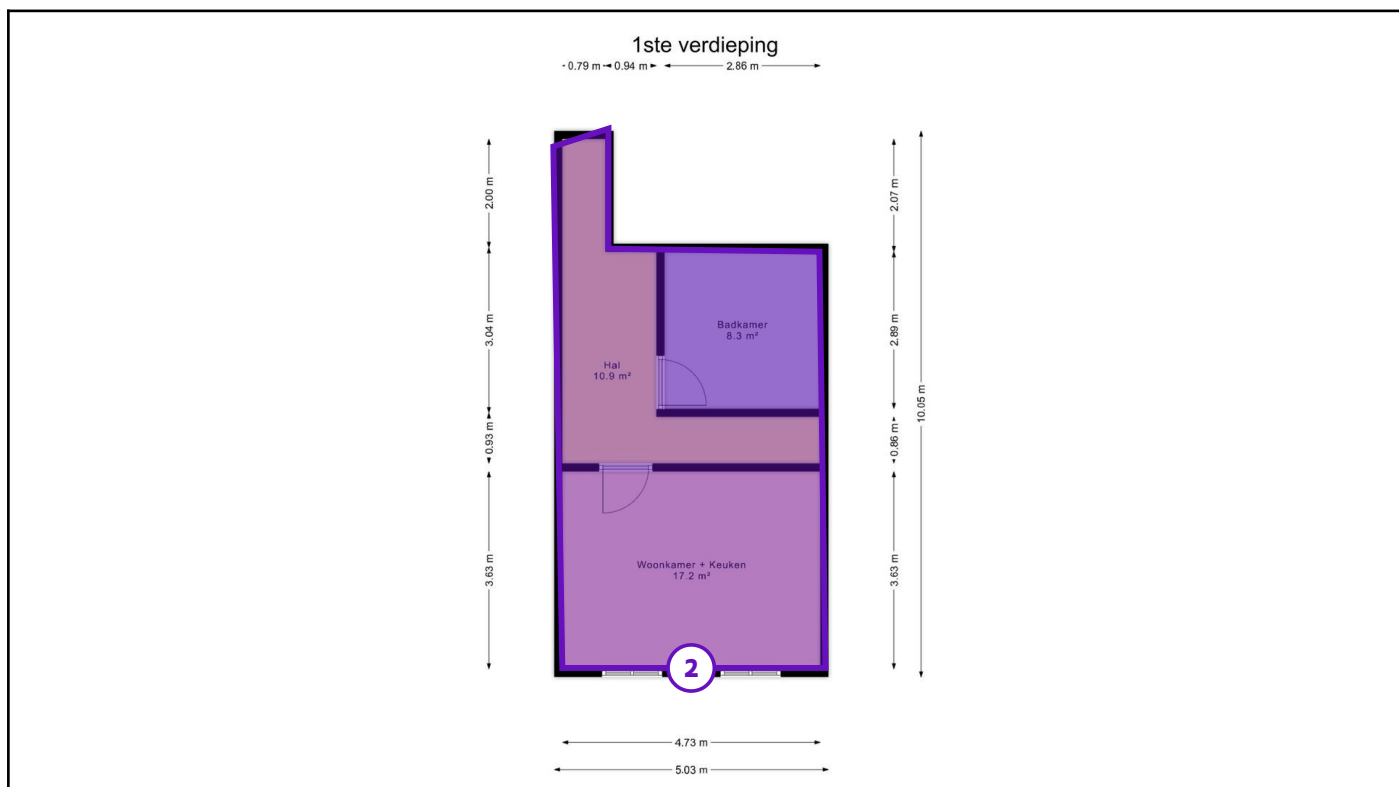
Plan 1.7: Grondplan eerste verdieping - plafond

Beschrijving	Type	Actie
2. afwerking plafond en muren ander materiaal	Advies	-

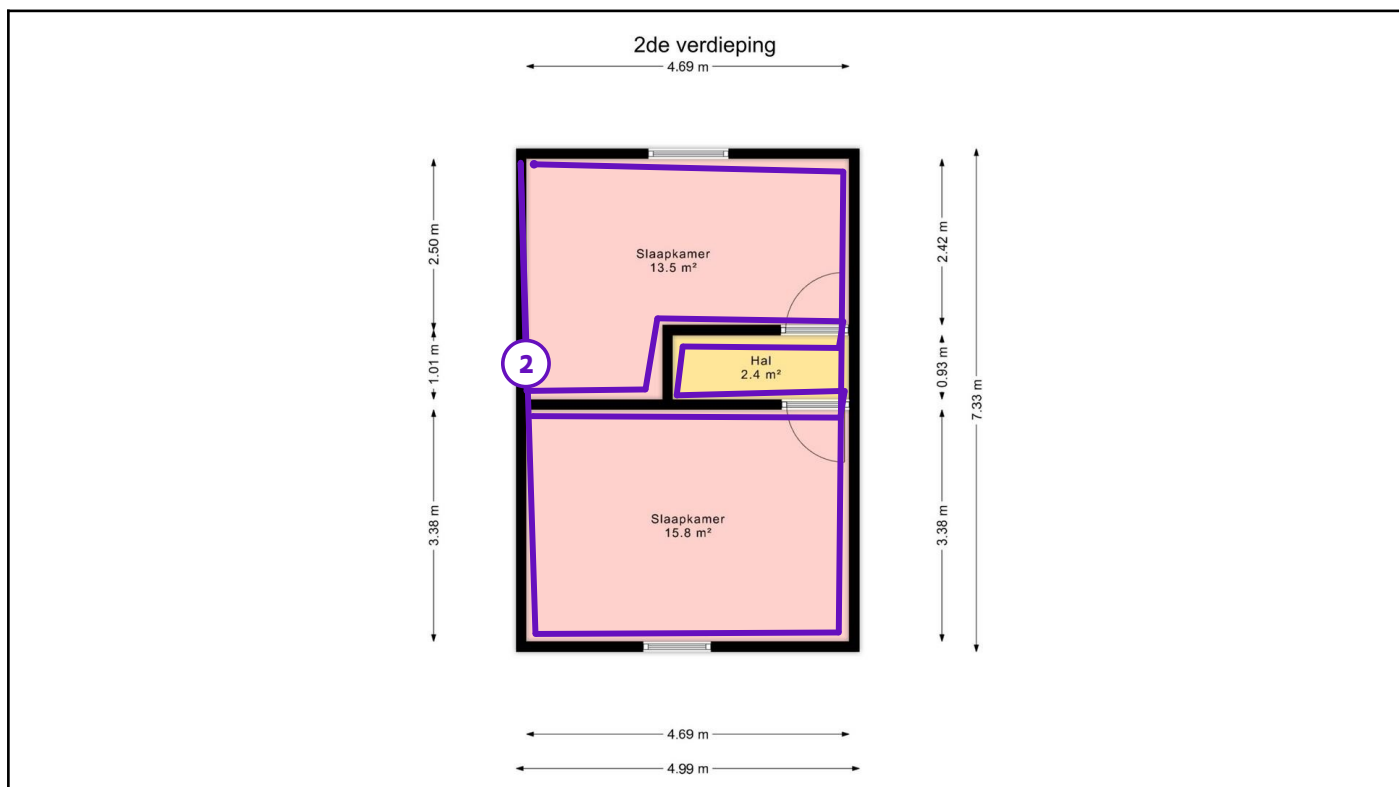
Plan 1.8: Grondplan tweede verdieping - muren

Beschrijving	Type	Actie
2. afwerking plafond en muren ander materiaal	Advies	-

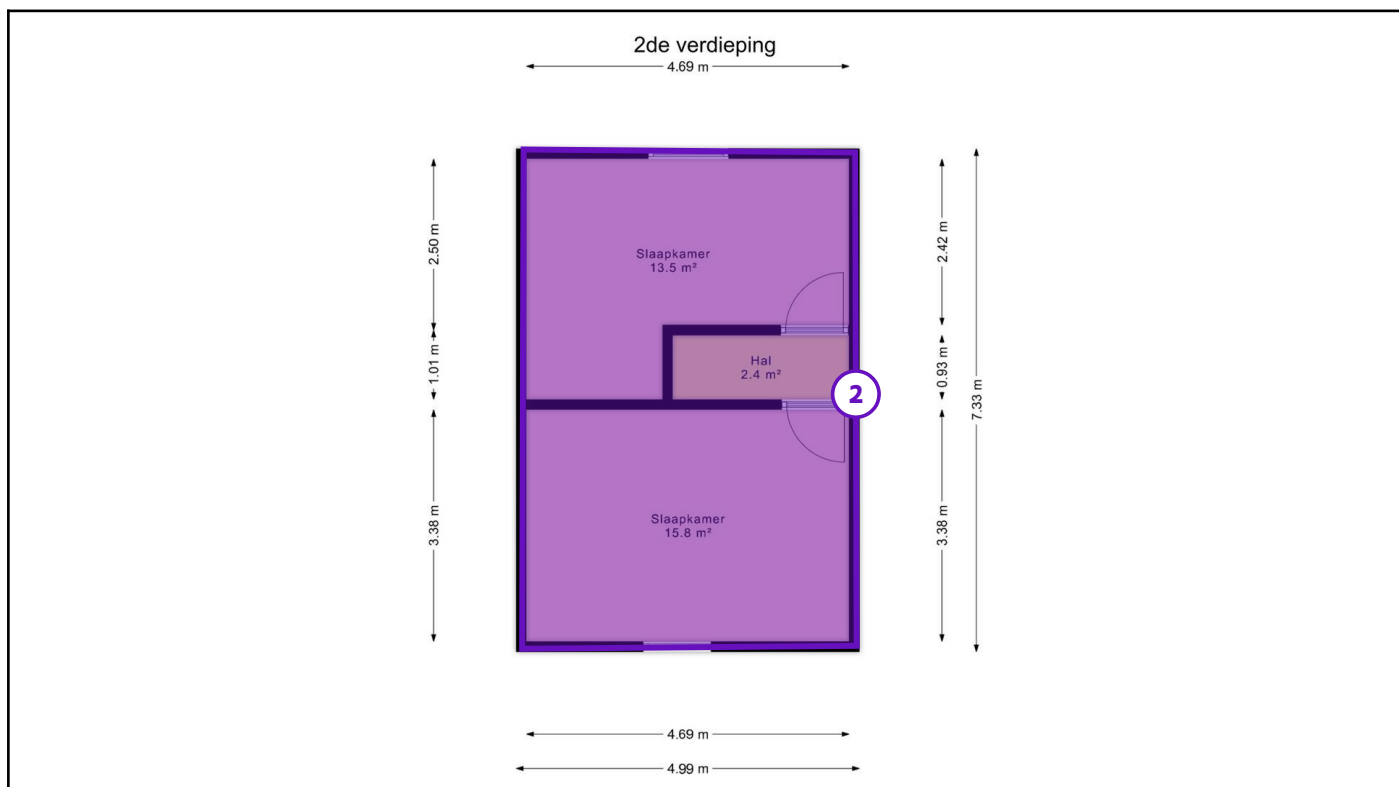
Plan 1.9: Grondplan tweede verdieping - plafond

Beschrijving	Type	Actie
2. afwerking plafond en muren ander materiaal	Advies	-
