Asbestinventarisatetest

Boomstraat 39/0101, 2880 Bornem

Attestnummer : 20241212-000244.000

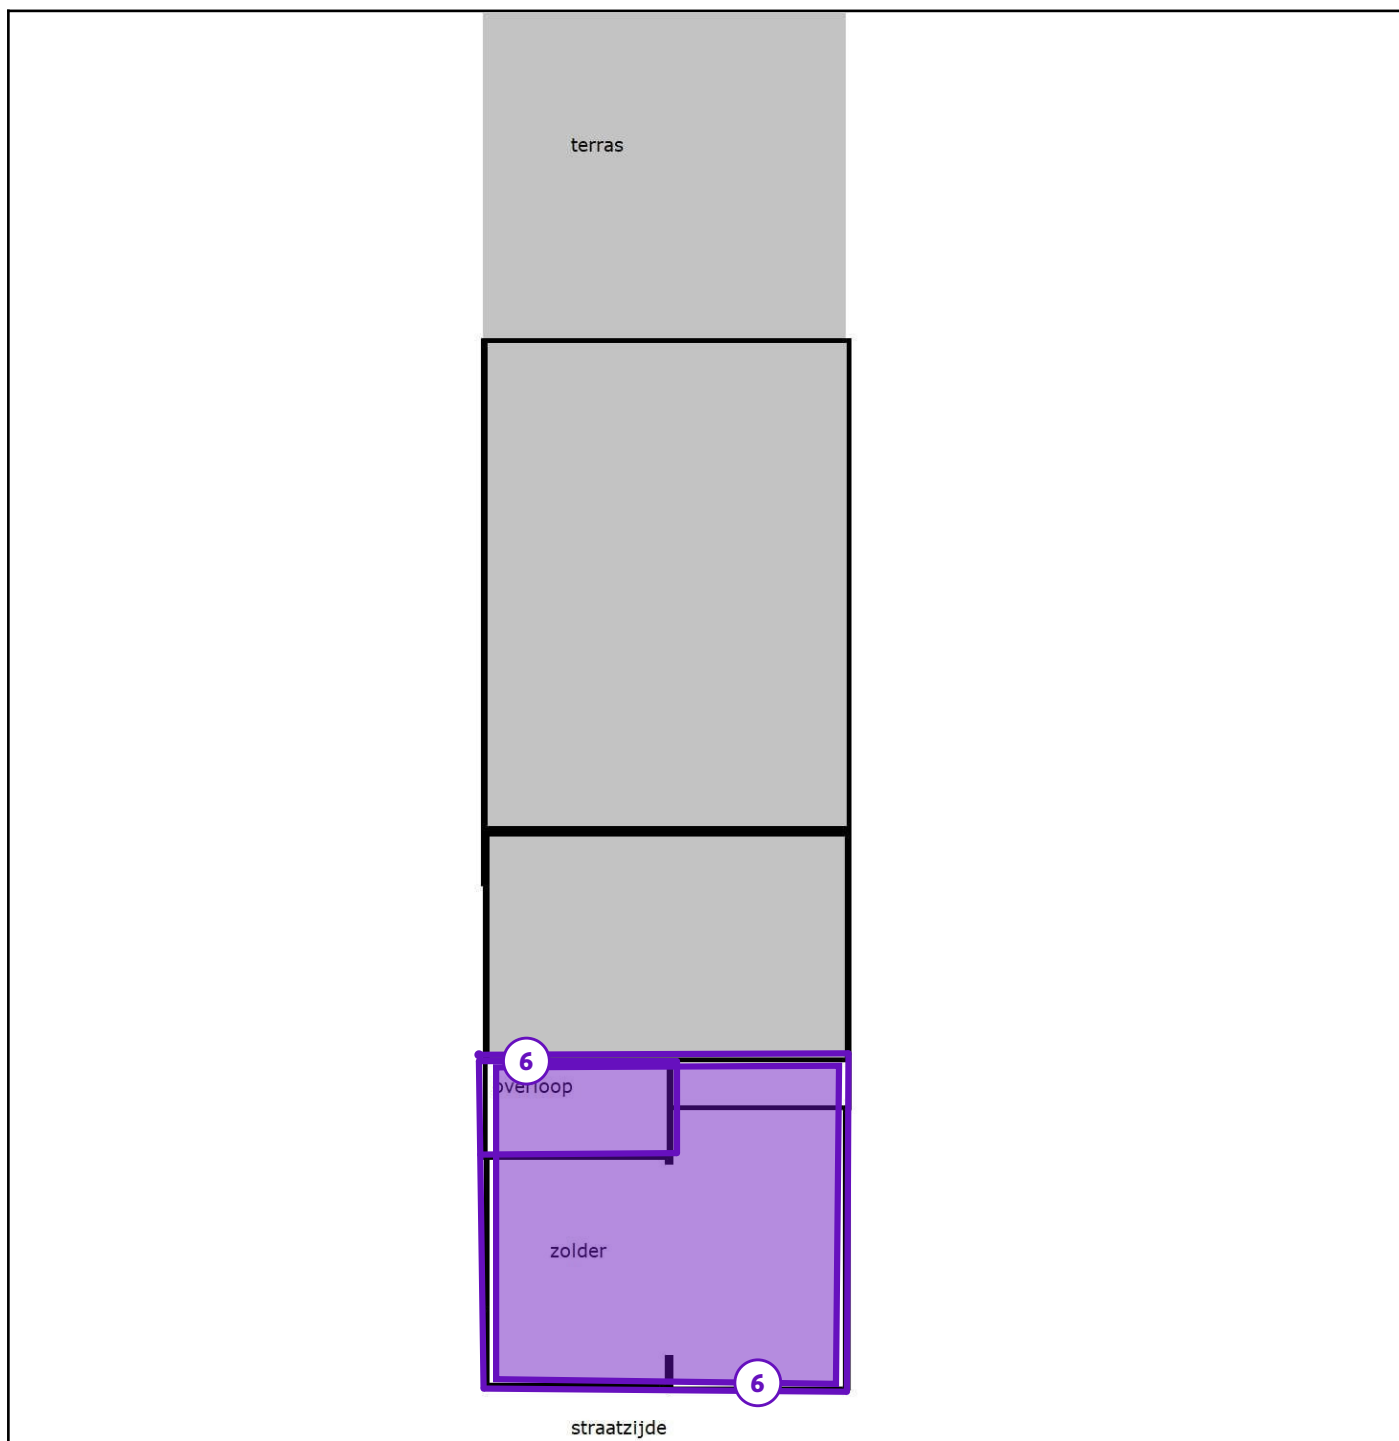
Plan 1.1: derde verdiep

Beschrijving	Type	Actie
6. Alle muren en plafonds op zolder zijn vals	Advies	-

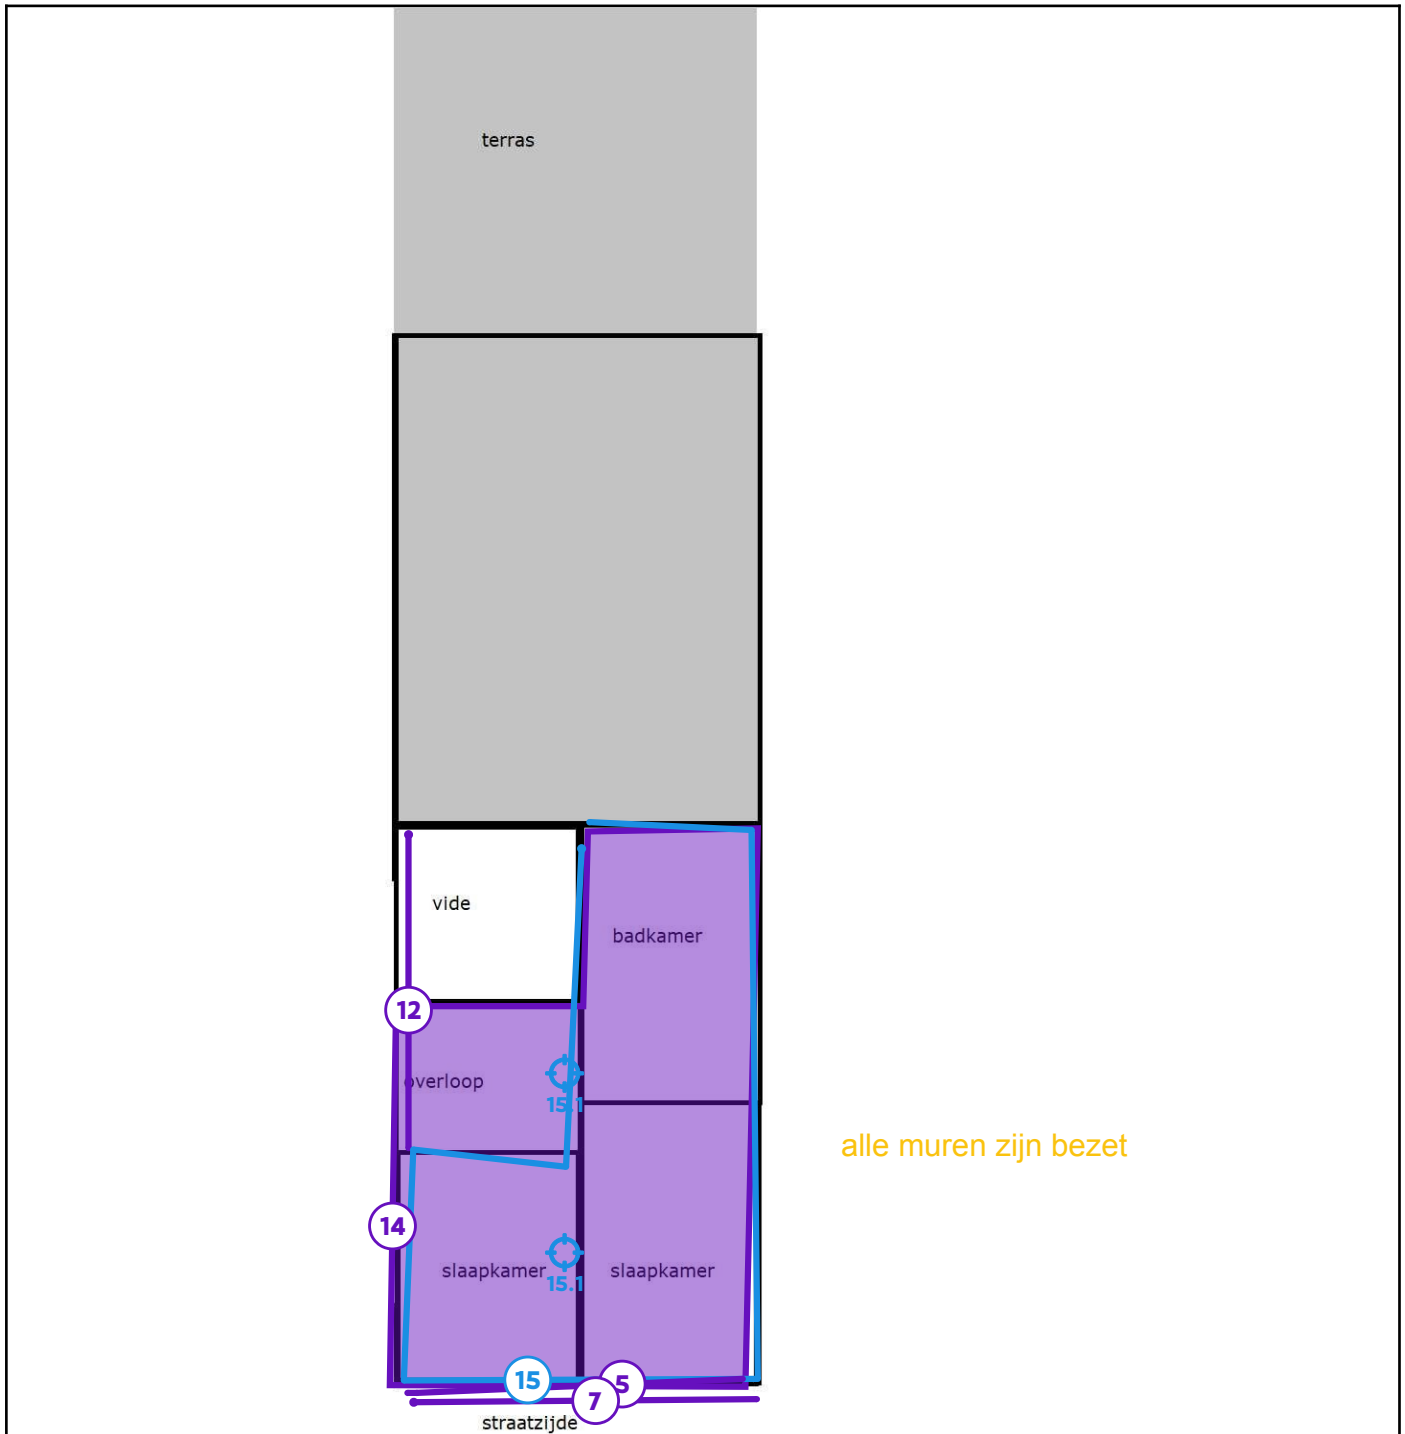
Plan 1.2: tweede verdiep

Beschrijving	Type	Actie
5. ramen met soepele kit	Advies	-
7. crepi 2023	Advies	-

12. Valse wand vide	Advies	-
14. Vast tapijt en soepele linoleum	Advies	-
15. bepleistering op de muren	Geen asbest	-
15.1 Code: boom mur	Mengmonster	-

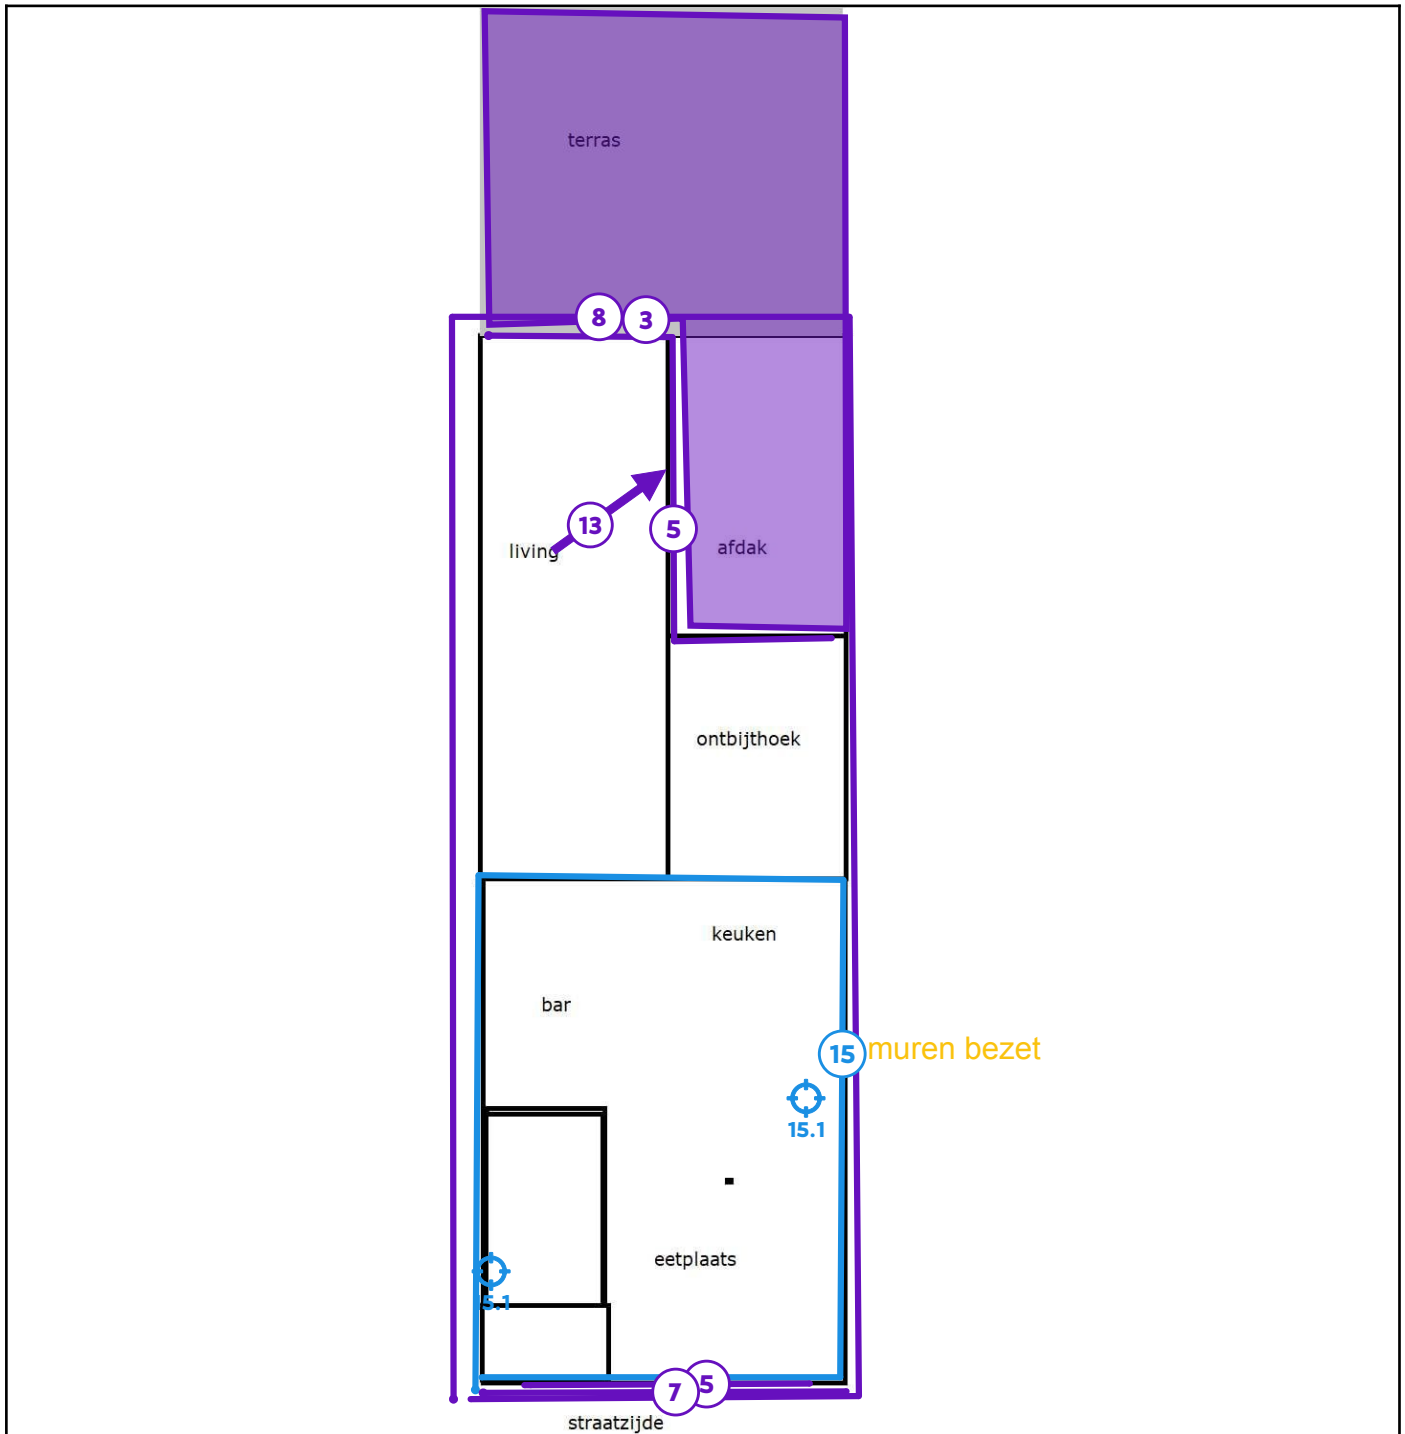
Plan 1.3: eerste verdiep

Beschrijving	Type	Actie
3. Dakbedekking onder terras	Advies	-
5. ramen met soepele kit	Advies	-

7. crepi 2023	Advies	-
8. auditief onderzoek	Advies	-
13. Moderne kachelkoord	Advies	-
15. bepleistering op de muren	Geen asbest	-
15.1 Code: boom mur	Mengmonster	-

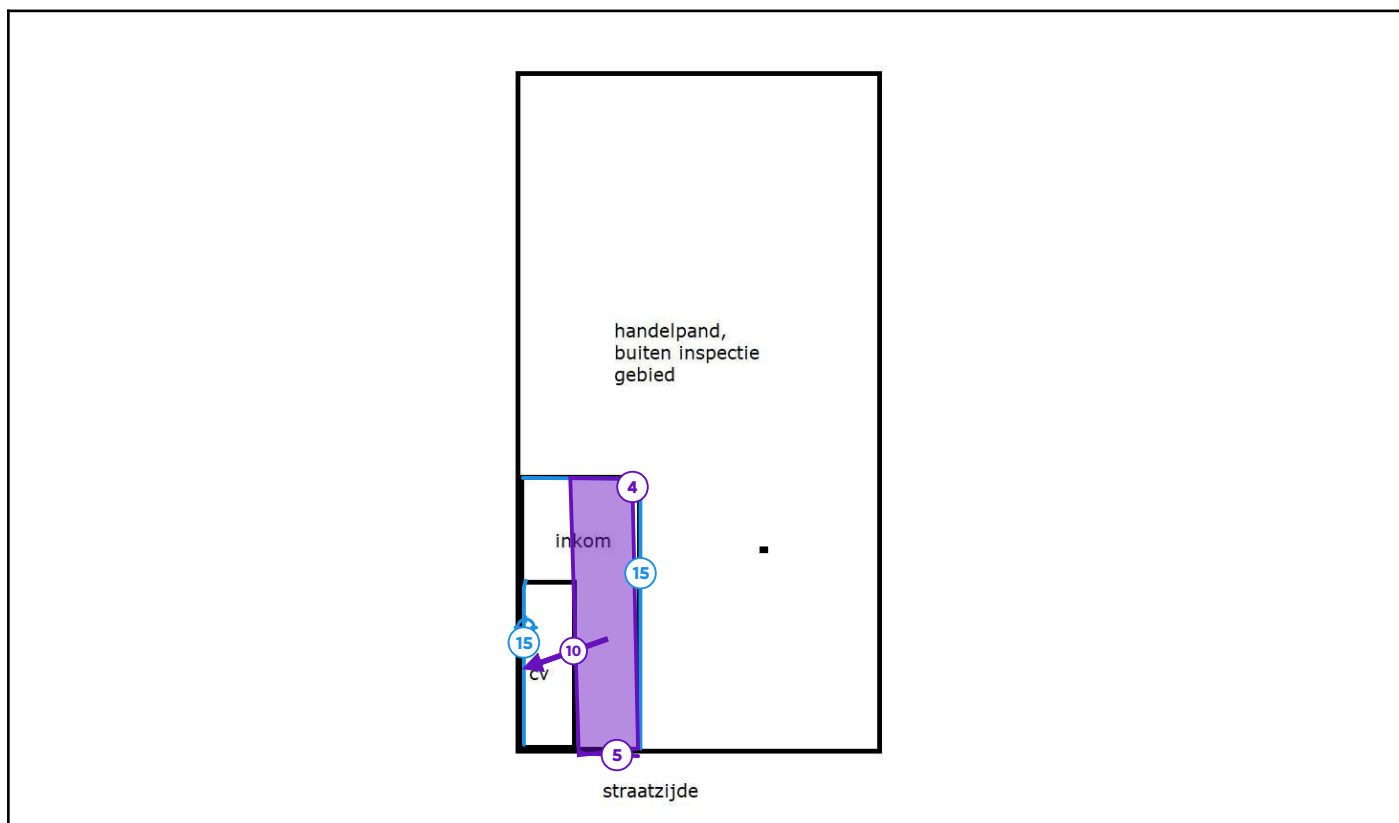
Plan 1.4: gelijkvloers

Beschrijving	Type	Actie
4. gipsplaat plafonds in hal gv	Advies	-
5. ramen met soepele kit	Advies	-
10. Recente cv-ketel	Advies	-
15. bepleistering op de muren	Geen asbest	-
15.1 Code: boom mur	Mengmonster	-

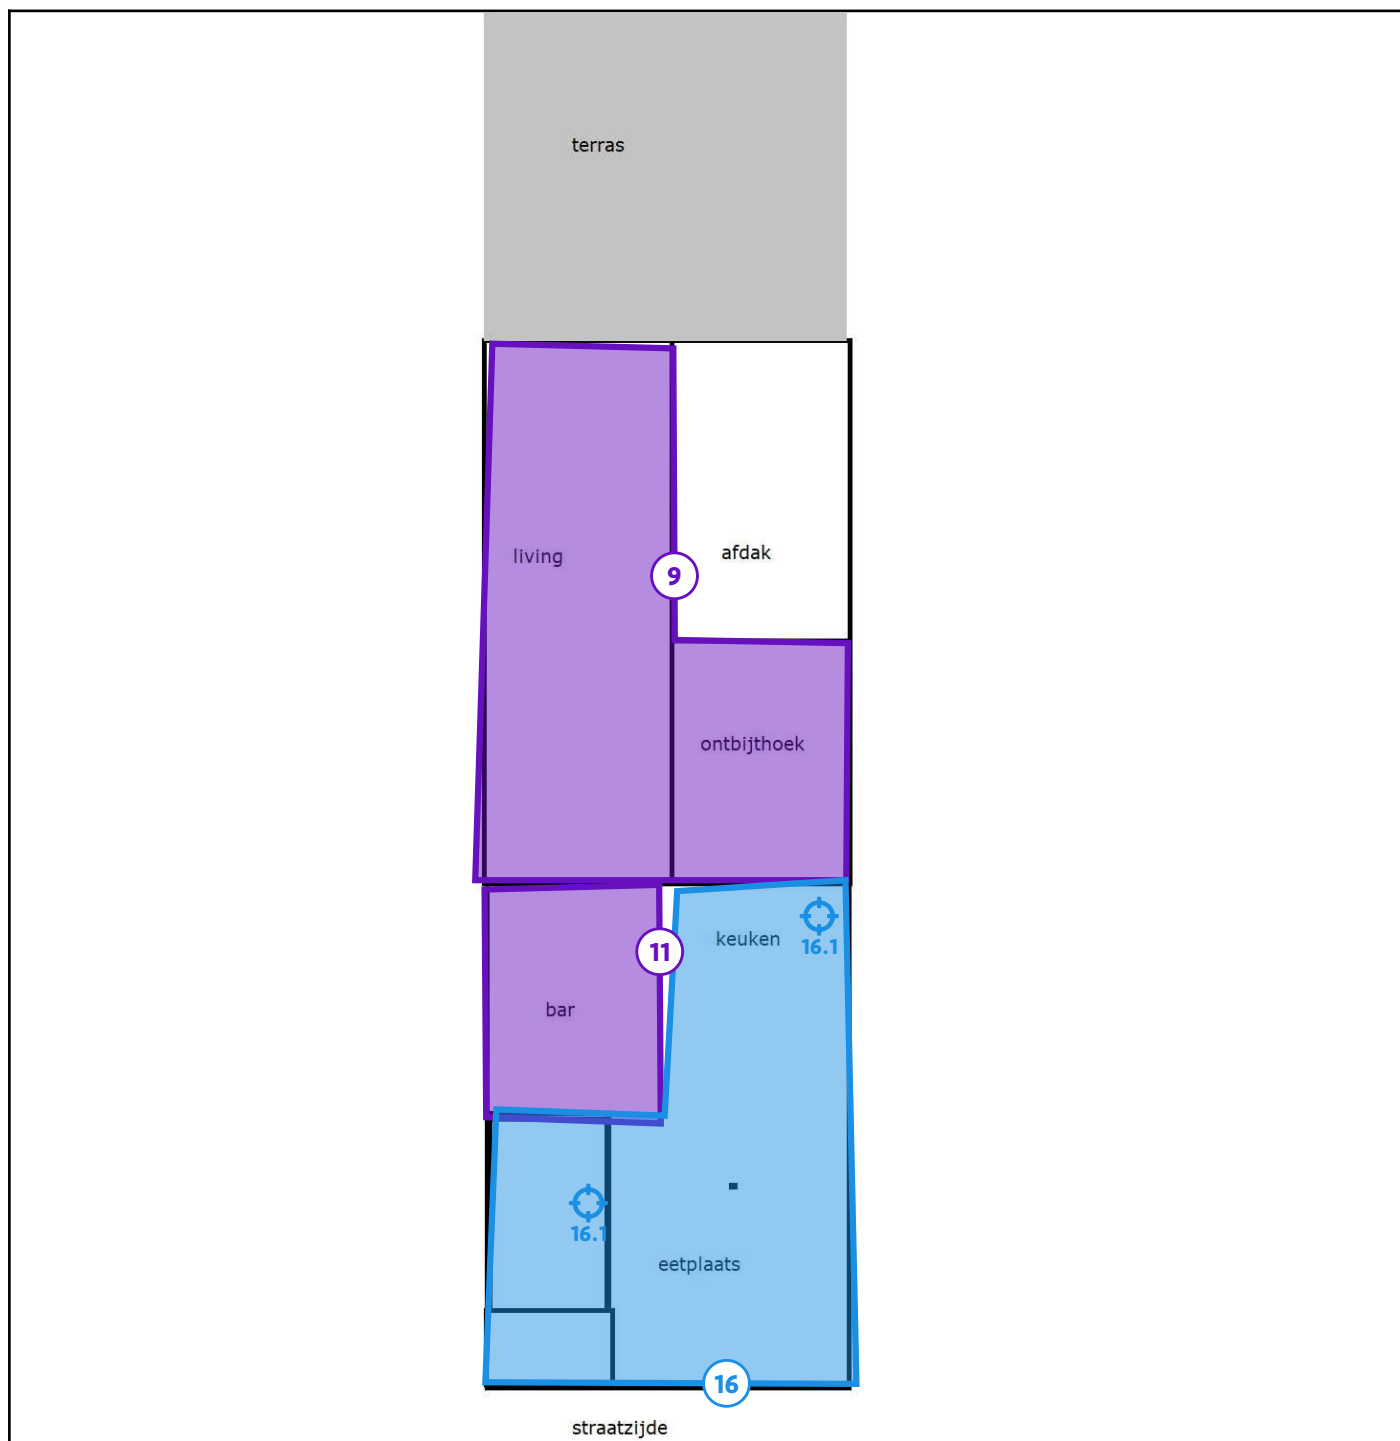
Plan 1.5: eerste verdiep plafond

Beschrijving	Type	Actie
9. Gipsplaat ontbijtplaats en living	Advies	-
11. Valse plafonds hout/pvc bar	Advies	-

16. bepleistering op de plafonds	Geen asbest	-
16.1 Code: boom plaf	Mengmonster	-

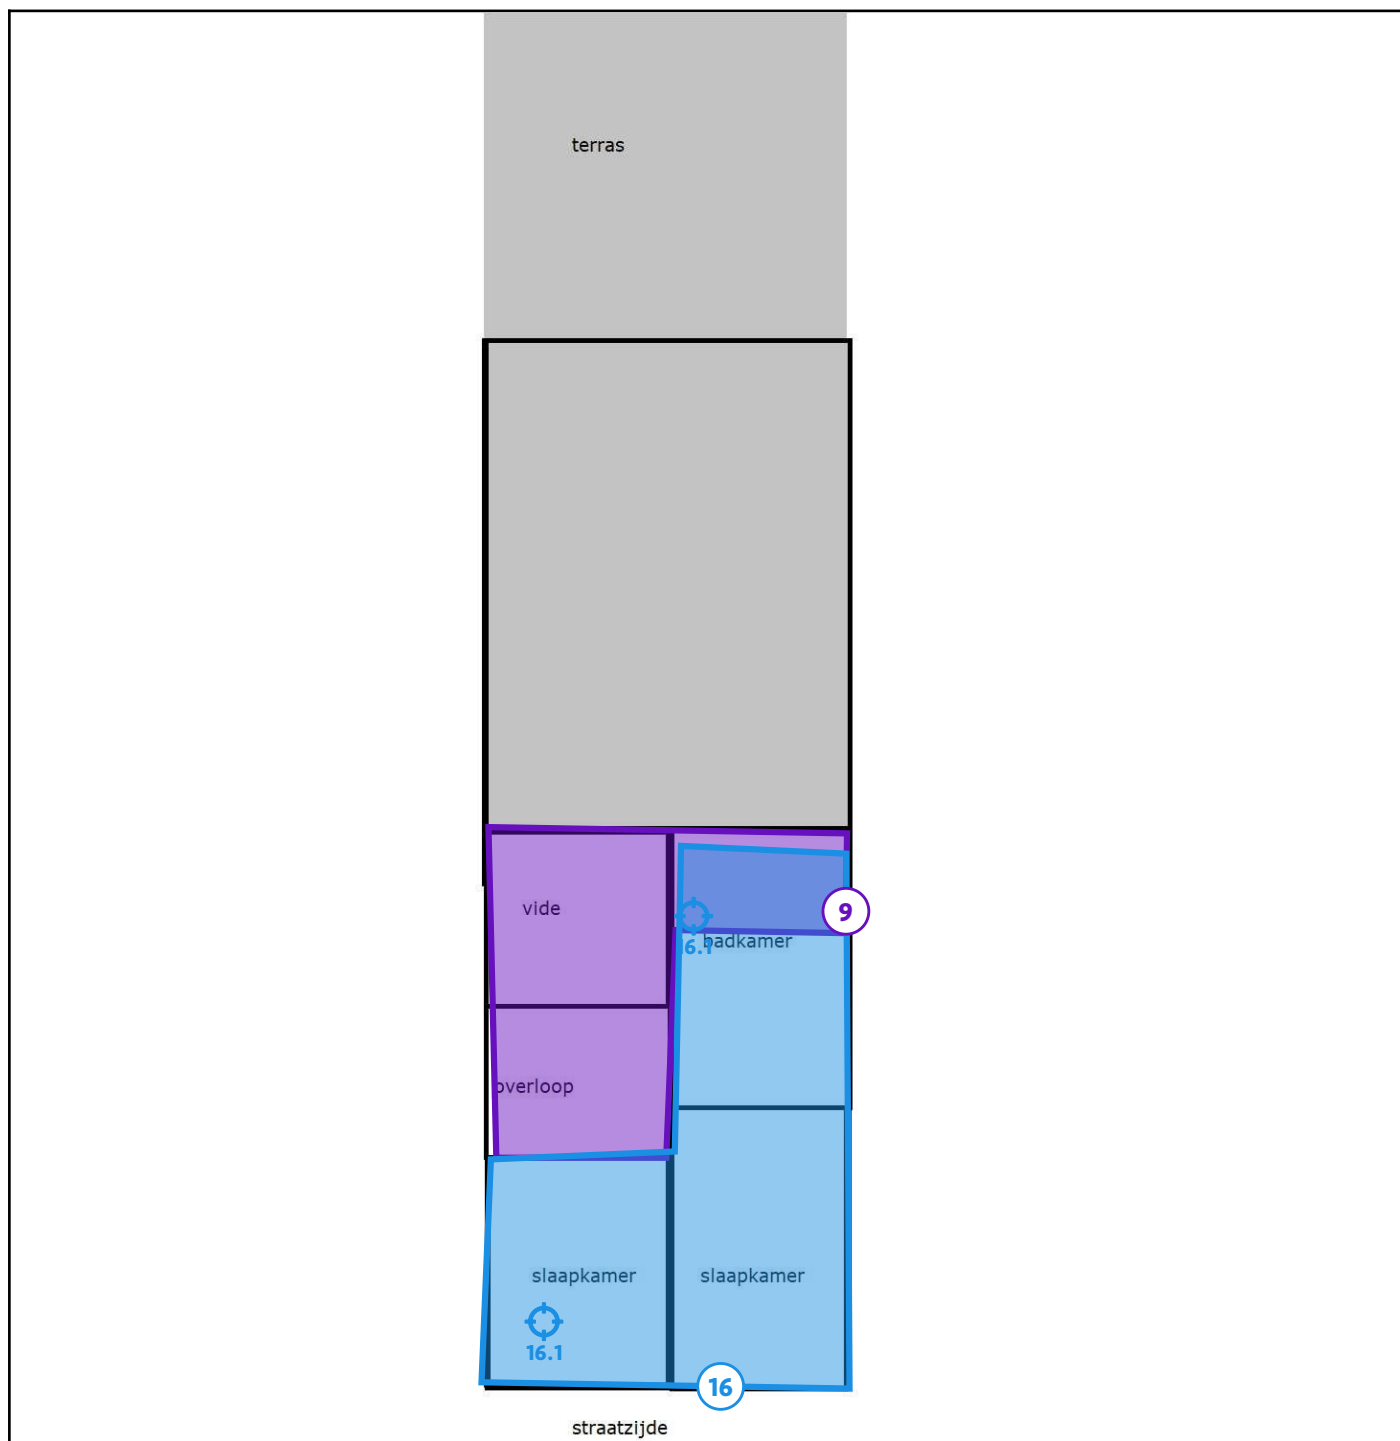
Plan 1.6: tweede verdiep plafond

Beschrijving	Type	Actie
9. Gipsplaat ontbijtplaats en living	Advies	-
16. bepleistering op de plafonds	Geen asbest	-

16.1 Code: boom plaf	Mengmonster	-
----------------------	-------------	---

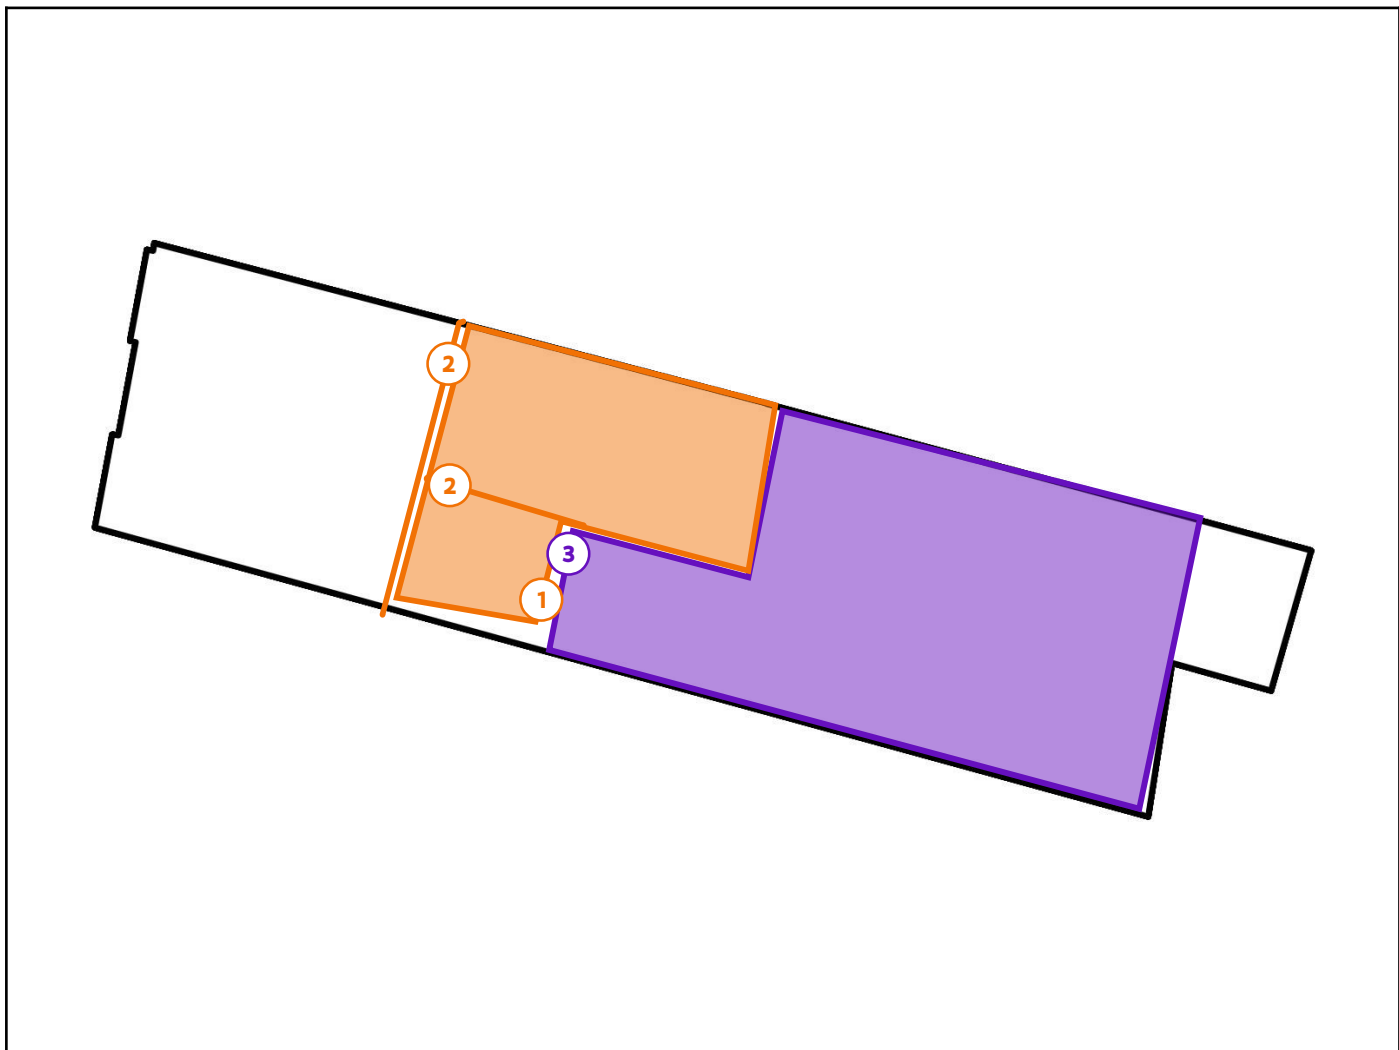
Plan 1.7: Hoofdgebouw plan

Beschrijving	Type	Actie
1. Leien uit asbestcement	Asbestmateriaal	Verwijderen
2. gevelleien uit asbestcement	Asbestmateriaal	Verwijderen
3. Dakbedekking onder terras	Advies	-
