Asbestinventarisatetest

Sint-Amandsesteenweg 234, 2880 Bornem

Attestnummer : 20260414-000267.000

Uitgegeven op : 14.04.2026

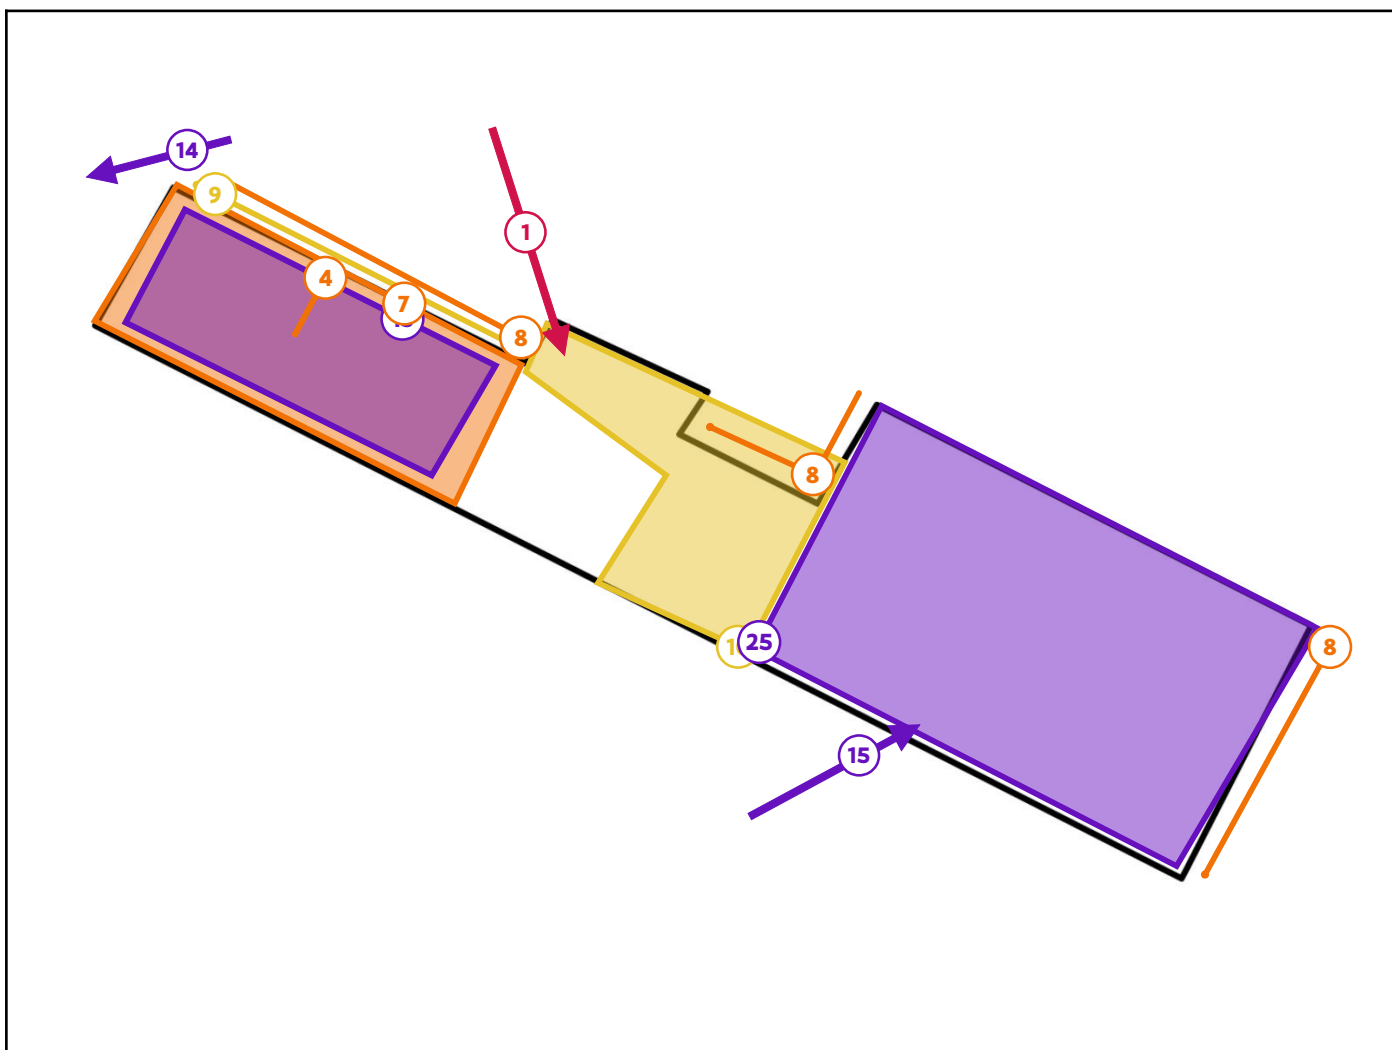
Plan 1.1: Hoofdgebouw plan

Beschrijving	Type	Actie
1. rookgaskanaal uit asbestcement	Asbestmateriaal	Dringend verwijderen
4. Menuiseriet plaat achter bouw	Asbestmateriaal	Verwijderen
7. golfplaten uit asbestcement (zonder staalname)	Asbestmateriaal	Verwijderen
8. kit/mastiek in en aan de ramen (zonder staalname)	Asbestmateriaal	Verwijderen
9. Regenwater goot	Asbestmateriaal	Zorgvuldig beheren
10. roofing (zonder staalname)	Asbestmateriaal	Zorgvuldig beheren

13. Achterbouw en tuinhuis niet betreedbaar	Beperking	-
14. Overwoekerende vegetatie, onderzoek onmogelijk	Beperking	-
15. schouw(en) niet inspecteerbaar	Beperking	-
25. Geen onderdak	Overige ruimte of materiaal	-

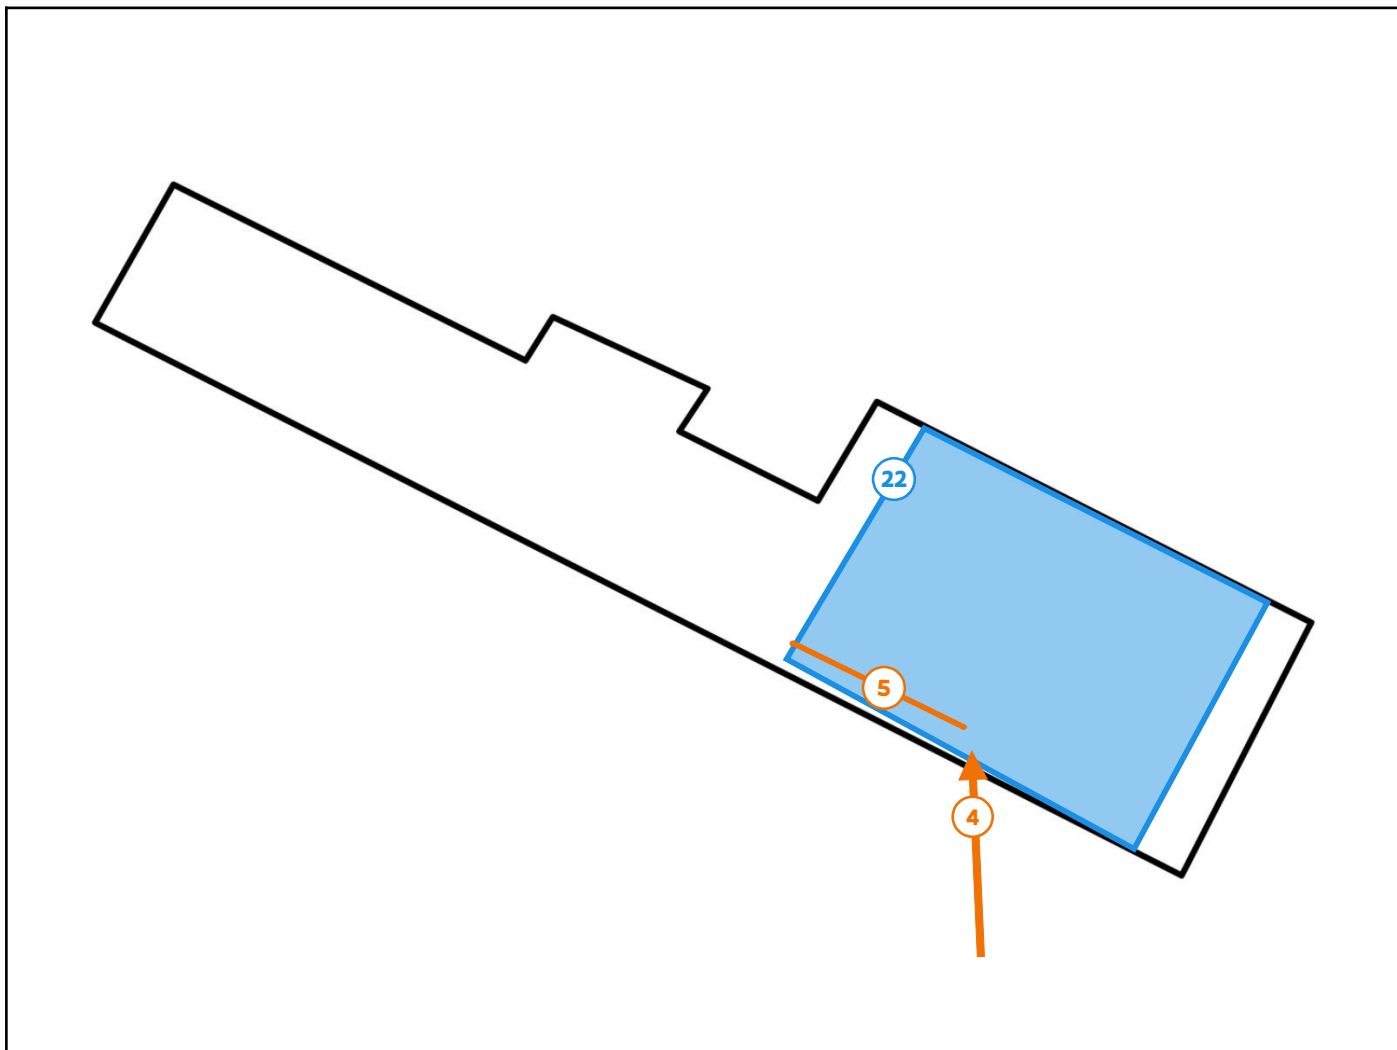
Plan 1.2: Hoofdgebouw zolder

Beschrijving	Type	Actie
4. Menuiseriet plaat achter bouw	Asbestmateriaal	Verwijderen
5. Leidingisolatie uit gips	Asbestmateriaal	Verwijderen
22. Balatum op zolder	Geen asbest	-

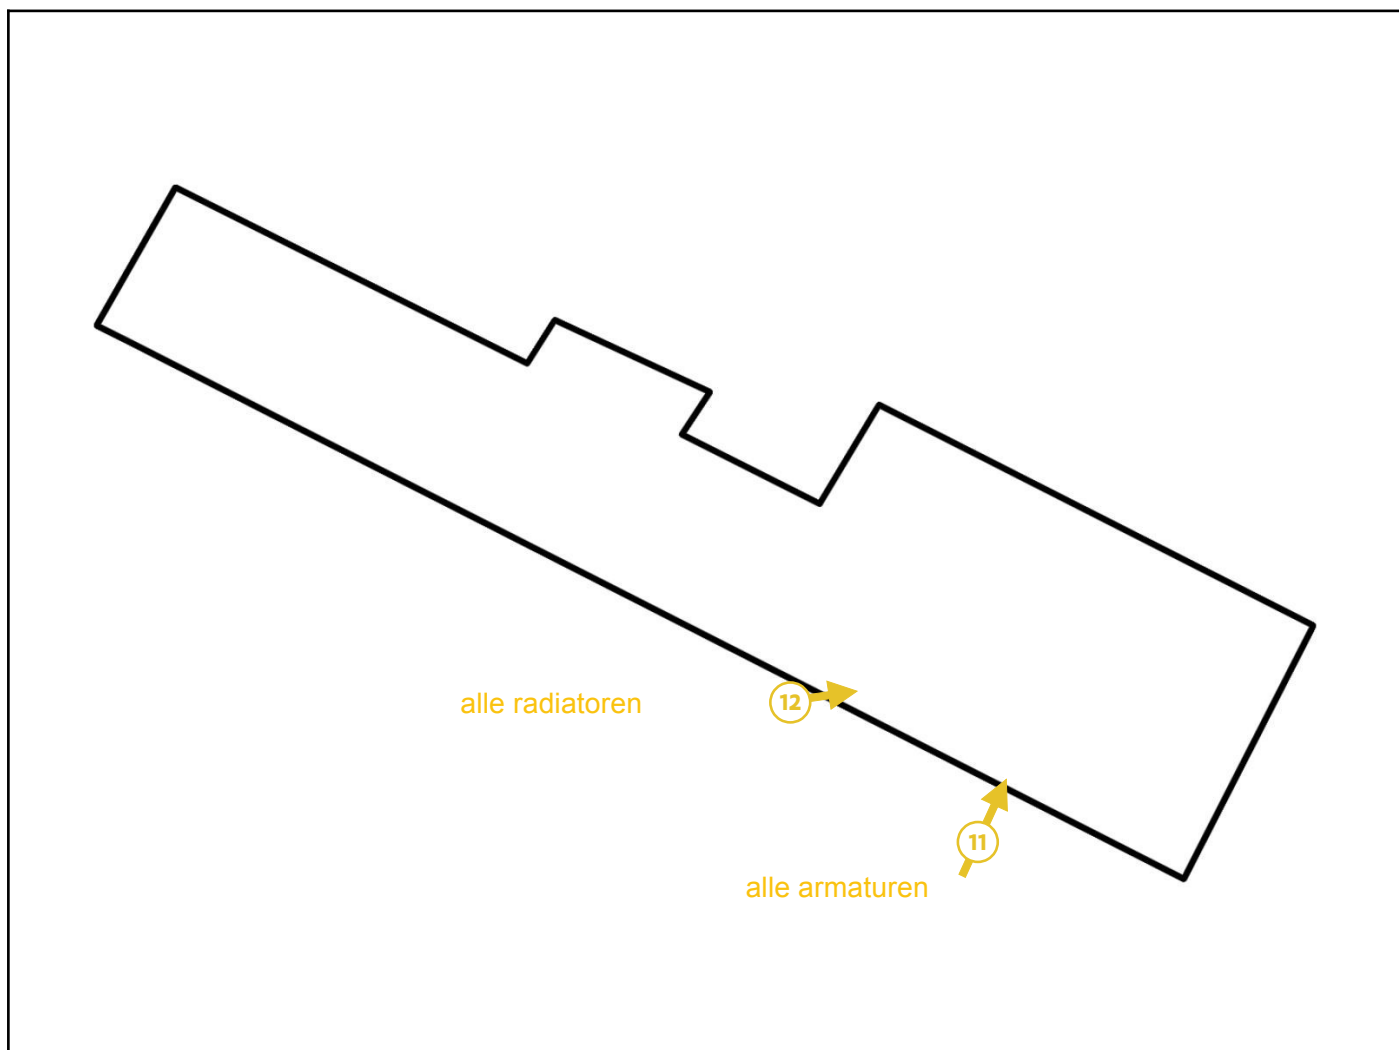
Plan 1.4: Hoofdgebouw algemeen

Beschrijving	Type	Actie
11. bakeliet stopcontacten, lichtarmaturen en/of schakelaars	Asbestmateriaal	Zorgvuldig beheren
12. bakeliet radiatorknoppen	Asbestmateriaal	Zorgvuldig beheren

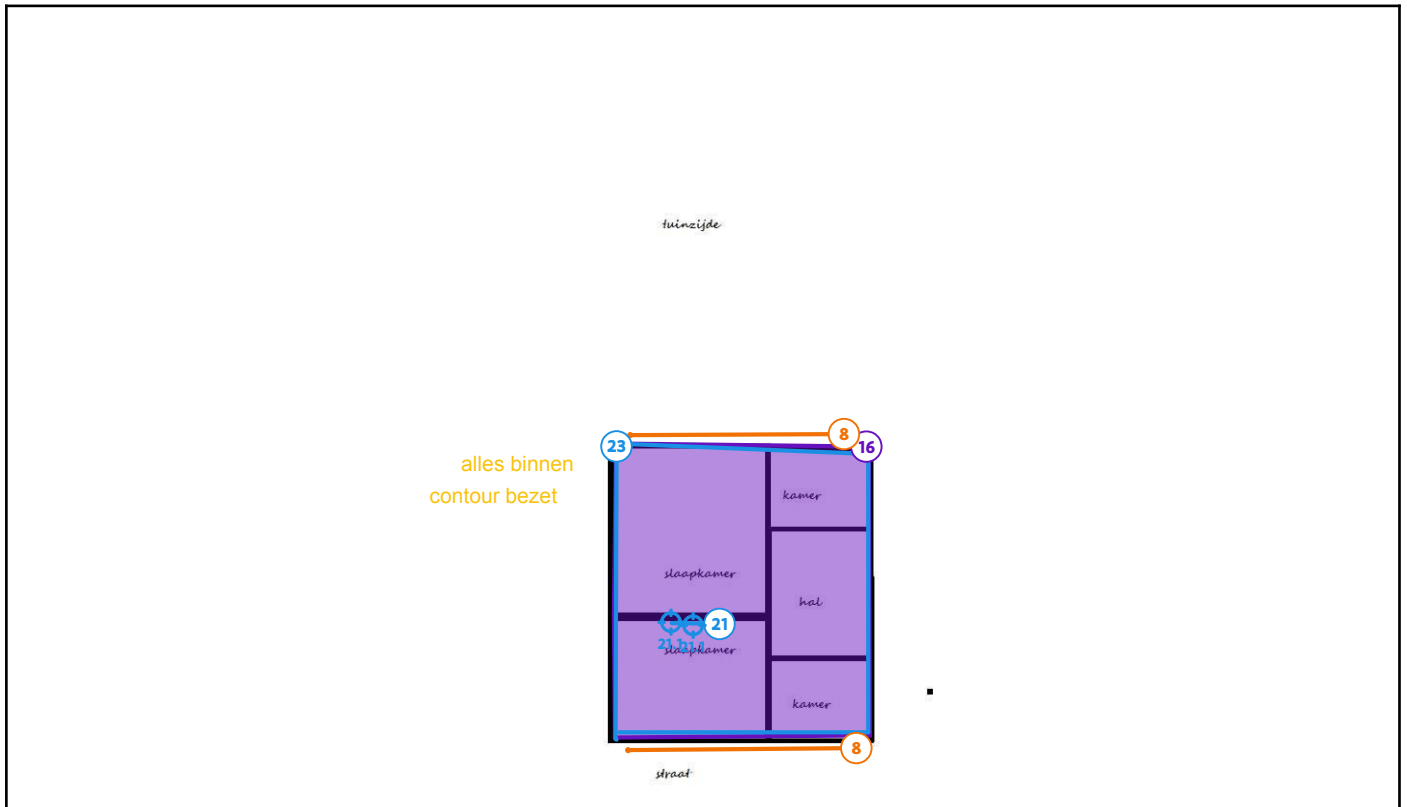
Plan 1.5: eerste verdiep

Beschrijving	Type	Actie
8. kit/mastiek in en aan de ramen (zonder staalname)	Asbestmateriaal	Verwijderen
16. Linoleum (Jutte) vloer	Advies	-
21. cementering op de muren schouw	Geen asbest	-
21.1 Code: cementering	Mengmonster	-
23. pleister op de muren	Geen asbest	-

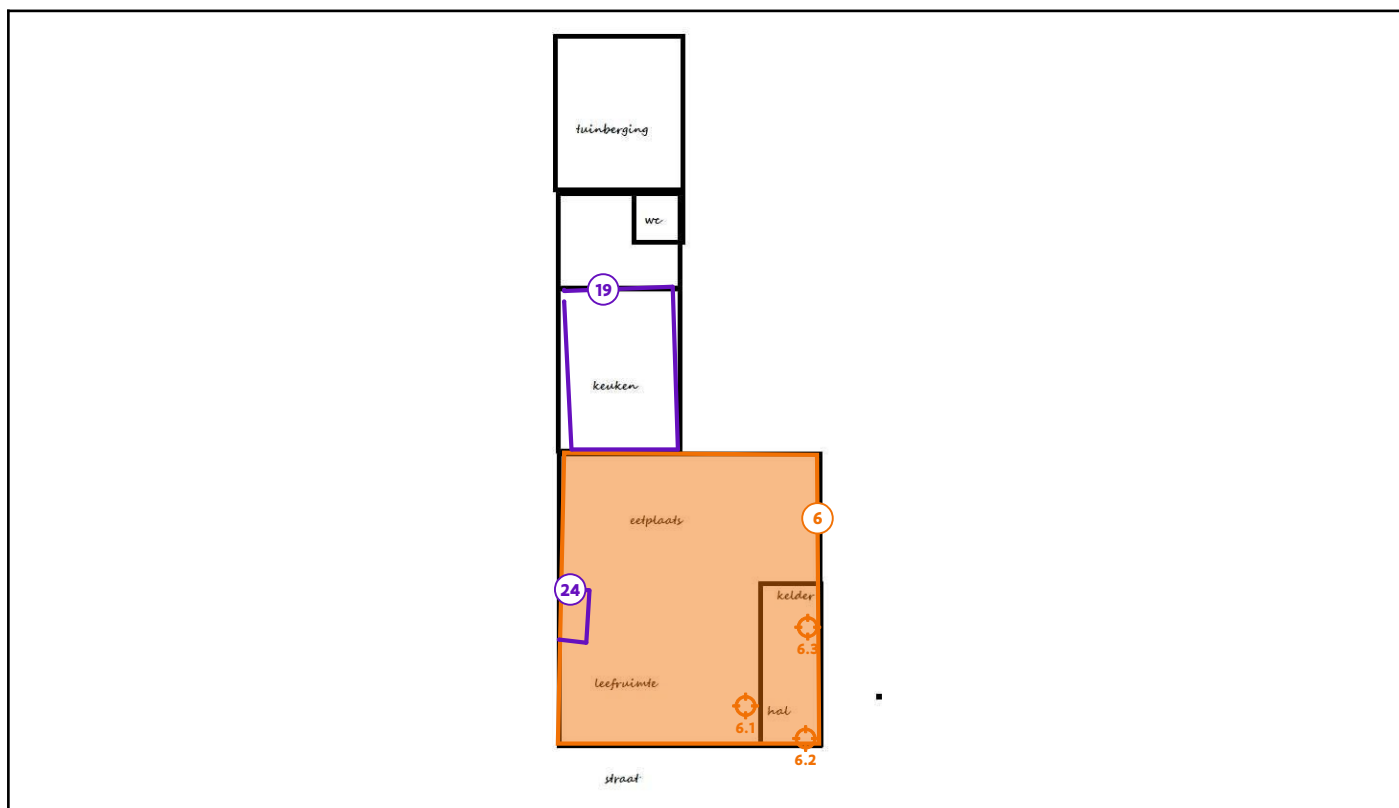
Plan 1.6: gelijkvloers

Beschrijving	Type	Actie
6. Linoleum gelijkvloers	Asbestmateriaal	Verwijderen
6.1 Code: lino gv	Puntmonster	-
6.2 Code: lino inkom	Puntmonster	-
6.3 Code: lino kelder	Puntmonster	-
19. gelijmde intacte tegels	Advies	-
24. gipsplaat muren	Overige ruimte of materiaal	-

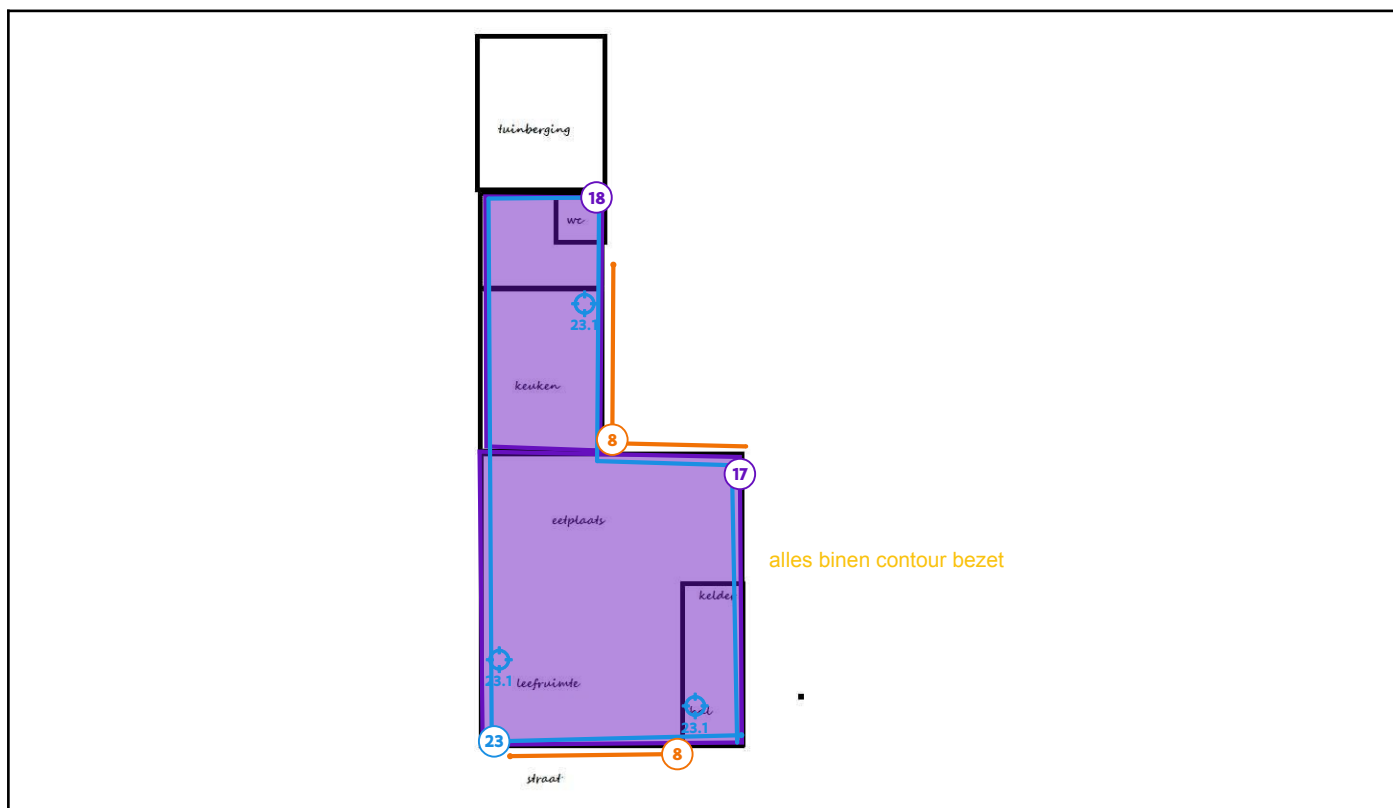
Plan 1.7: gelijkvloers

Beschrijving	Type	Actie
8. kit/mastiek in en aan de ramen (zonder staalname)	Asbestmateriaal	Verwijderen
17. gipsplaat plafonds gv	Advies	-
18. vals plafond achterbouw	Advies	-
23. pleister op de muren	Geen asbest	-
23.1 Code: pleister mur	Mengmonster	-

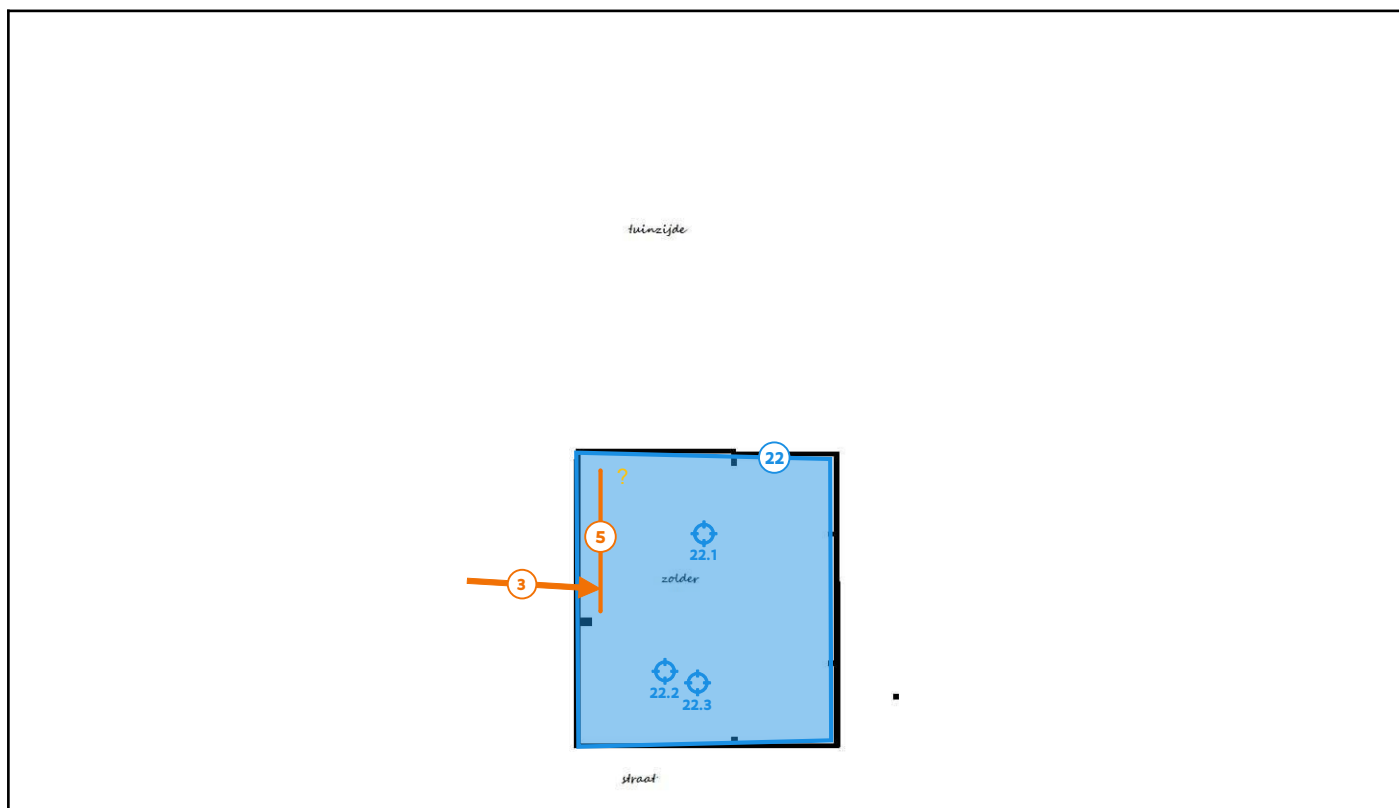
Plan 1.8: 2de verdiep

Beschrijving	Type	Actie
3. Menuiserie plaat ketel	Asbestmateriaal	Verwijderen
5. Leidingisolatie uit gips	Asbestmateriaal	Verwijderen
22. Balatum op zolder	Geen asbest	-
22.1 Code: lino bruin	Puntmonster	-
22.2 Code: lino geel	Puntmonster	-
22.3 Code: lino groen	Puntmonster	-

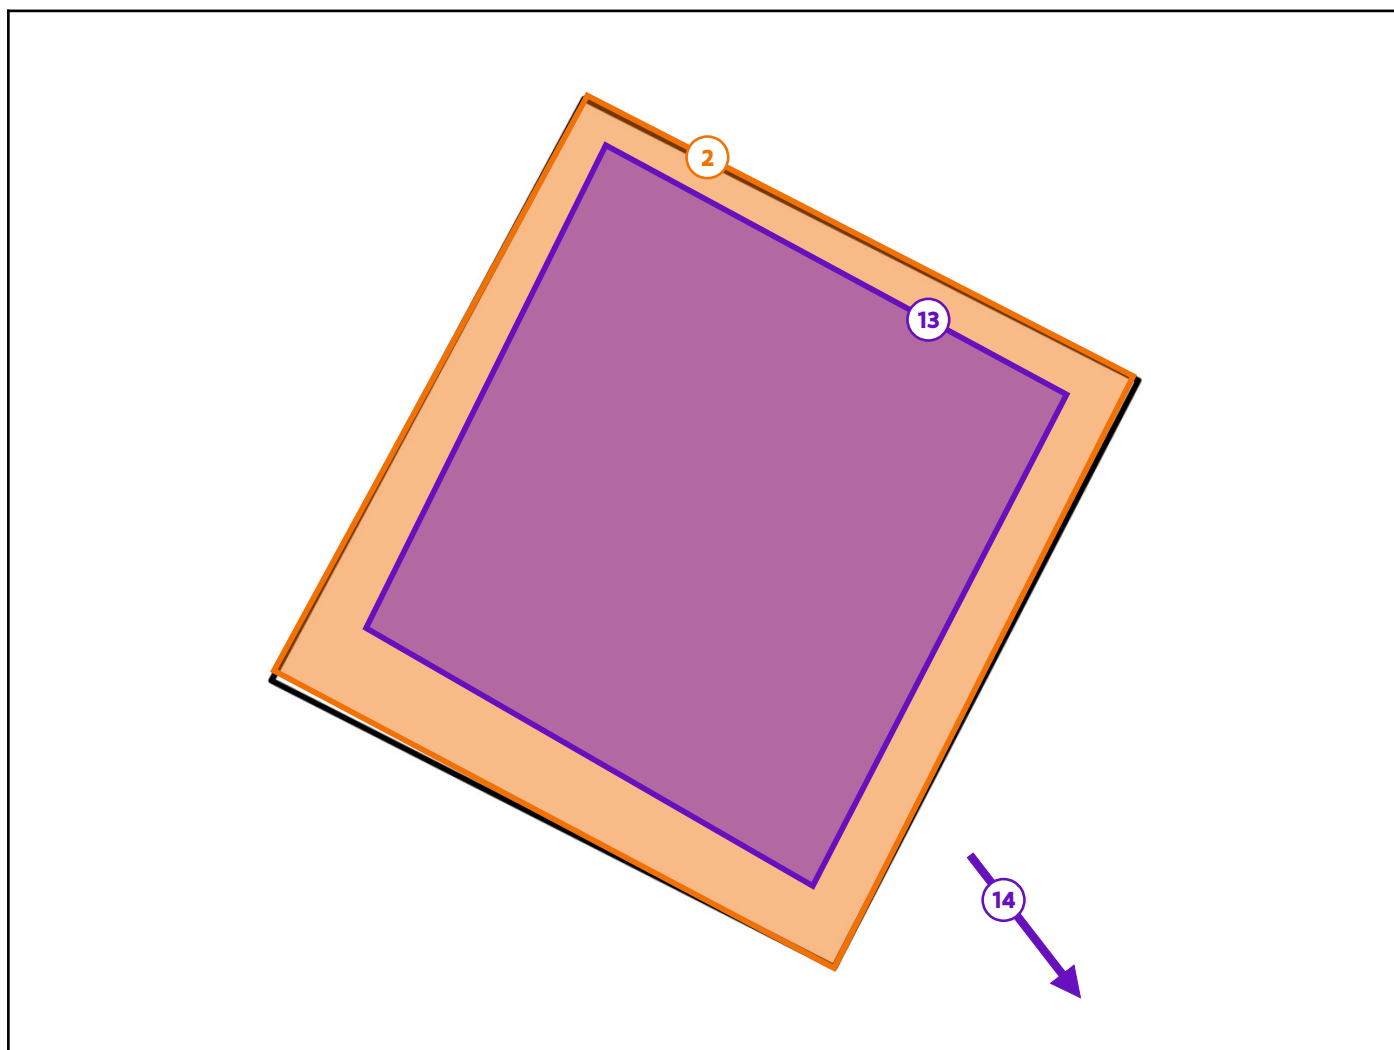
Plan 2.1: Bijgebouw plan

Beschrijving	Type	Actie
2. golfplaten asbestcement	Asbestmateriaal	Verwijderen
13. Achterbouw en tuinhuis niet betreedbaar	Beperking	-
14. Overwoekerende vegetatie, onderzoek onmogelijk	Beperking	-
