# Asbestinventarisatetest

Leopoldstraat 9, 2270 Herenthout

Attestnummer : 20240305-000409.001

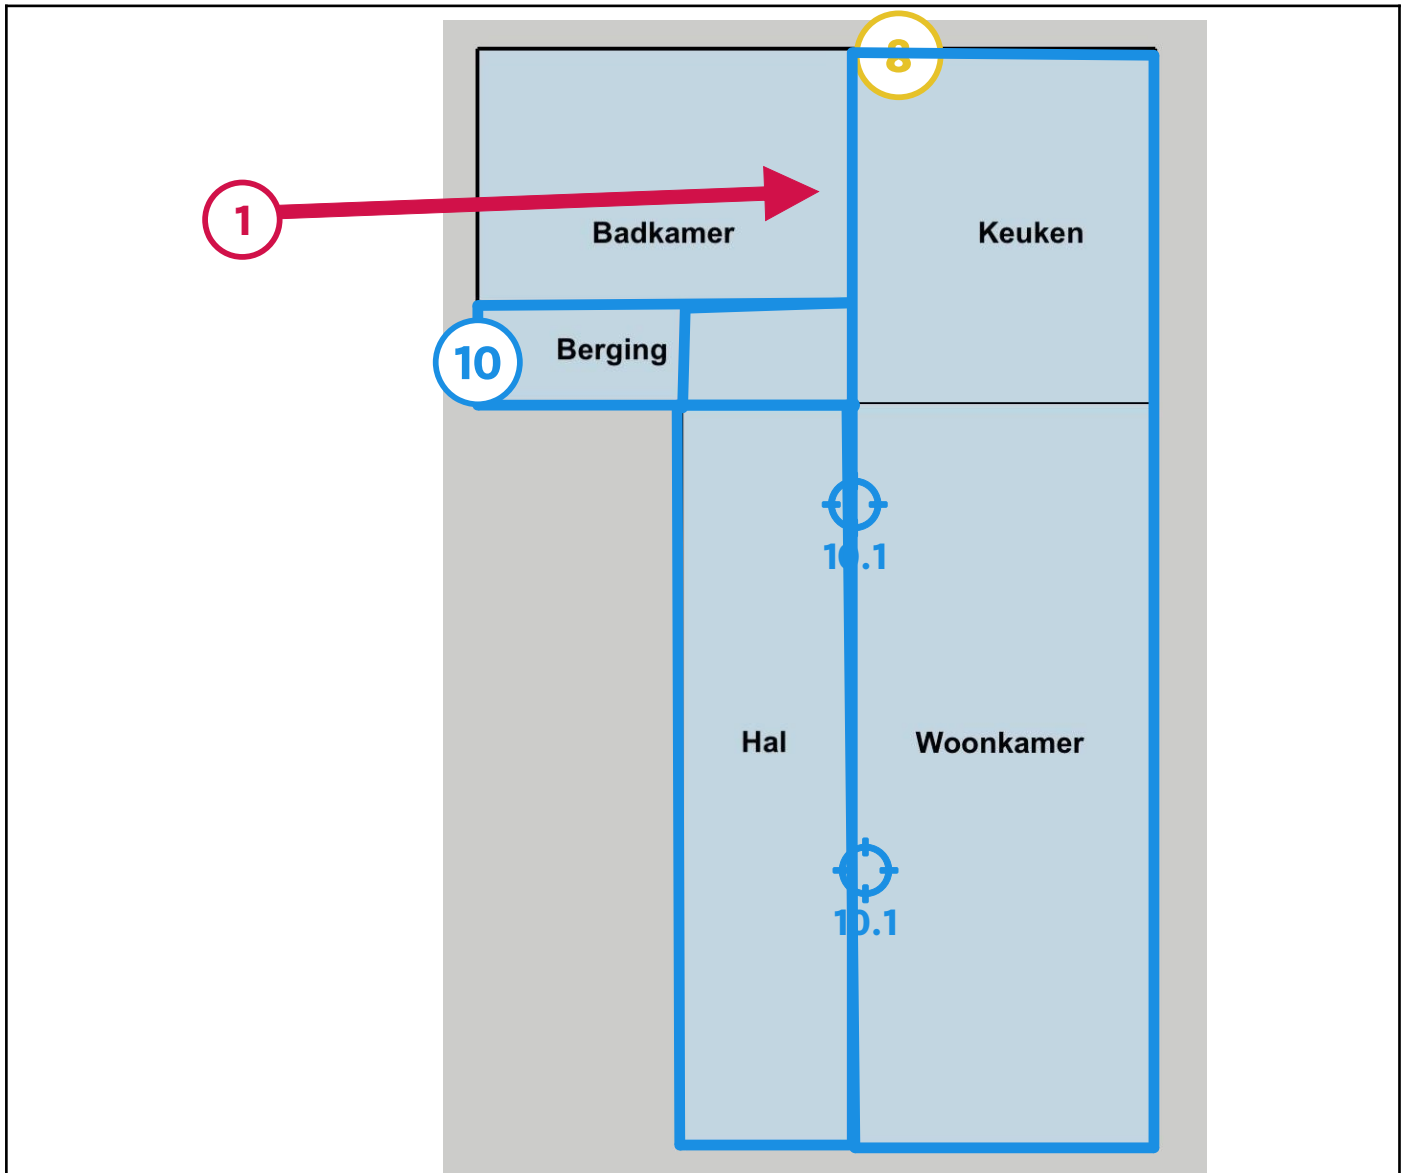
## Plan 1.2: Gelijkvloers

Beschrijving	Type	Actie
1. Schoorsteenbuis	Asbestmateriaal	Dringend verwijderen
8. Glasal invulpaneel	Asbestmateriaal	Zorgvuldig beheren
10. Pleisterwerk muren	Geen asbest	-
10.1 Code: 29022421	Mengmonster	-

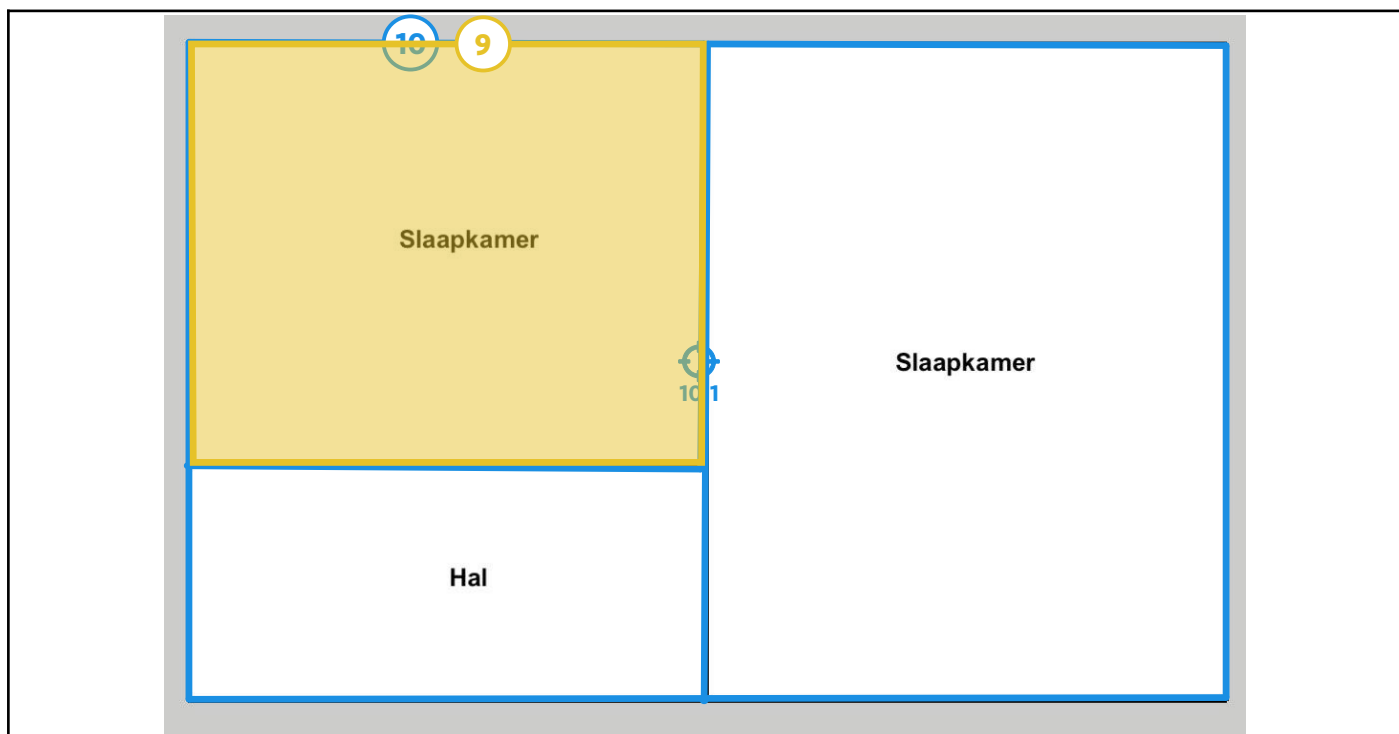
## Plan 1.3: Eerste verdiep

Beschrijving	Type	Actie
9. Vloerzeil slaapkamer achter	Asbestmateriaal	Zorgvuldig beheren
10. Pleisterwerk muren	Geen asbest	-
10.1 Code: 29022421	Mengmonster	-

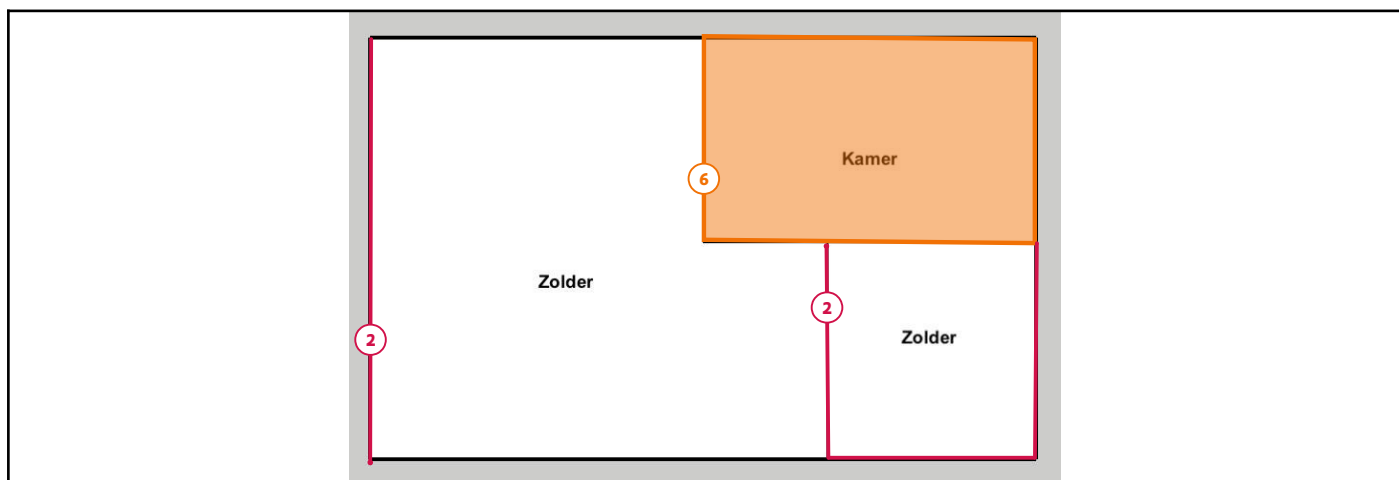
## Plan 1.4: Zolder

Beschrijving	Type	Actie
2. Muurbekleding zolder	Asbestmateriaal	Dringend verwijderen
6. Vloerzeil kamer zolder	Asbestmateriaal	Verwijderen

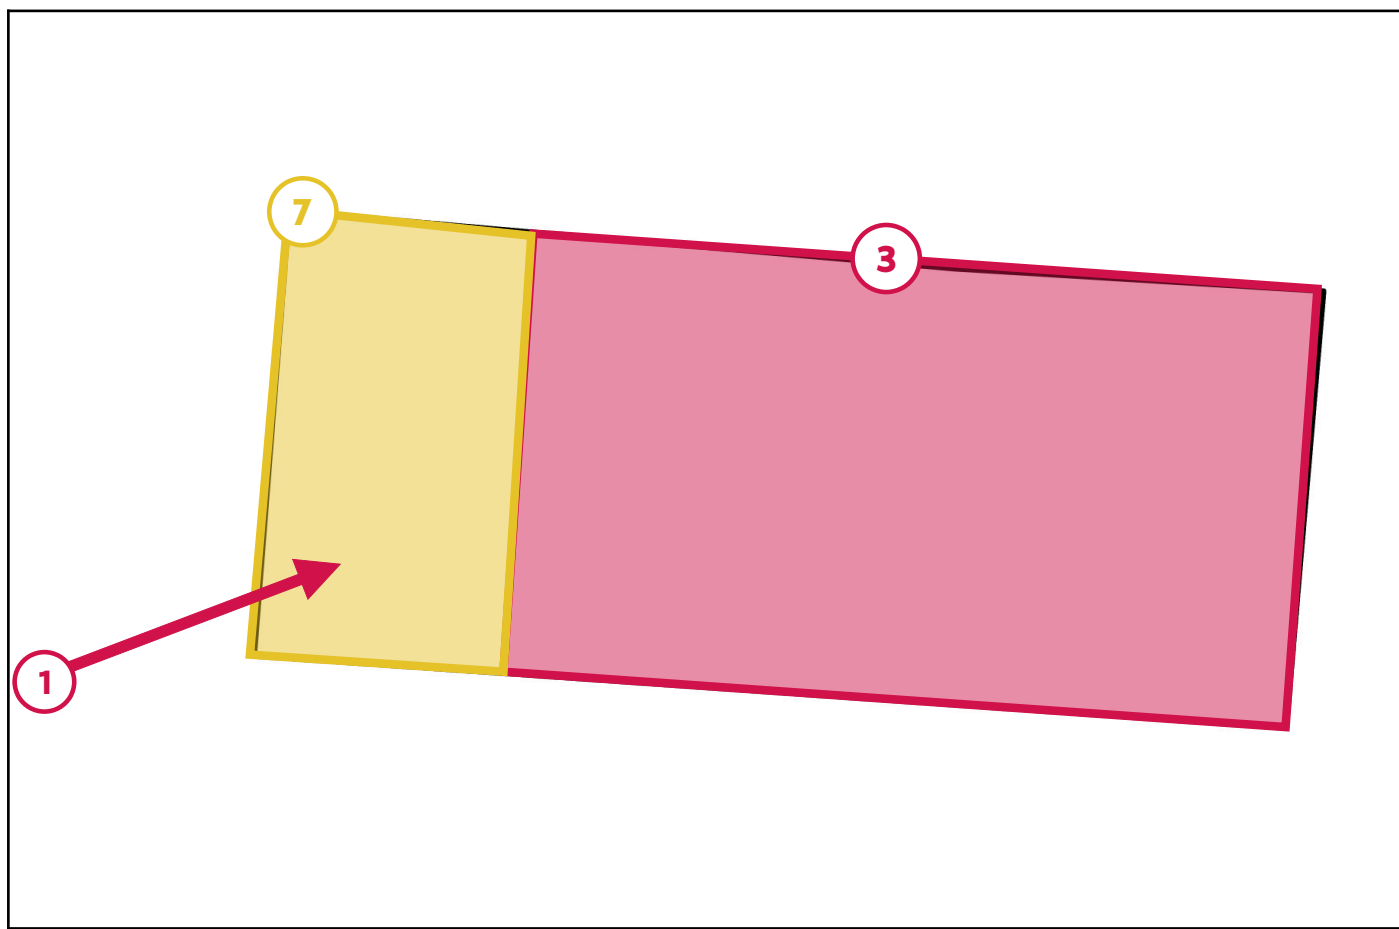
## Plan 1.5: Dakplan

Beschrijving	Type	Actie
1. Schoorsteenbuis	Asbestmateriaal	Dringend verwijderen
3. Leien dak	Asbestmateriaal	Dringend verwijderen
7. Roofing plat dak	Asbestmateriaal	Zorgvuldig beheren

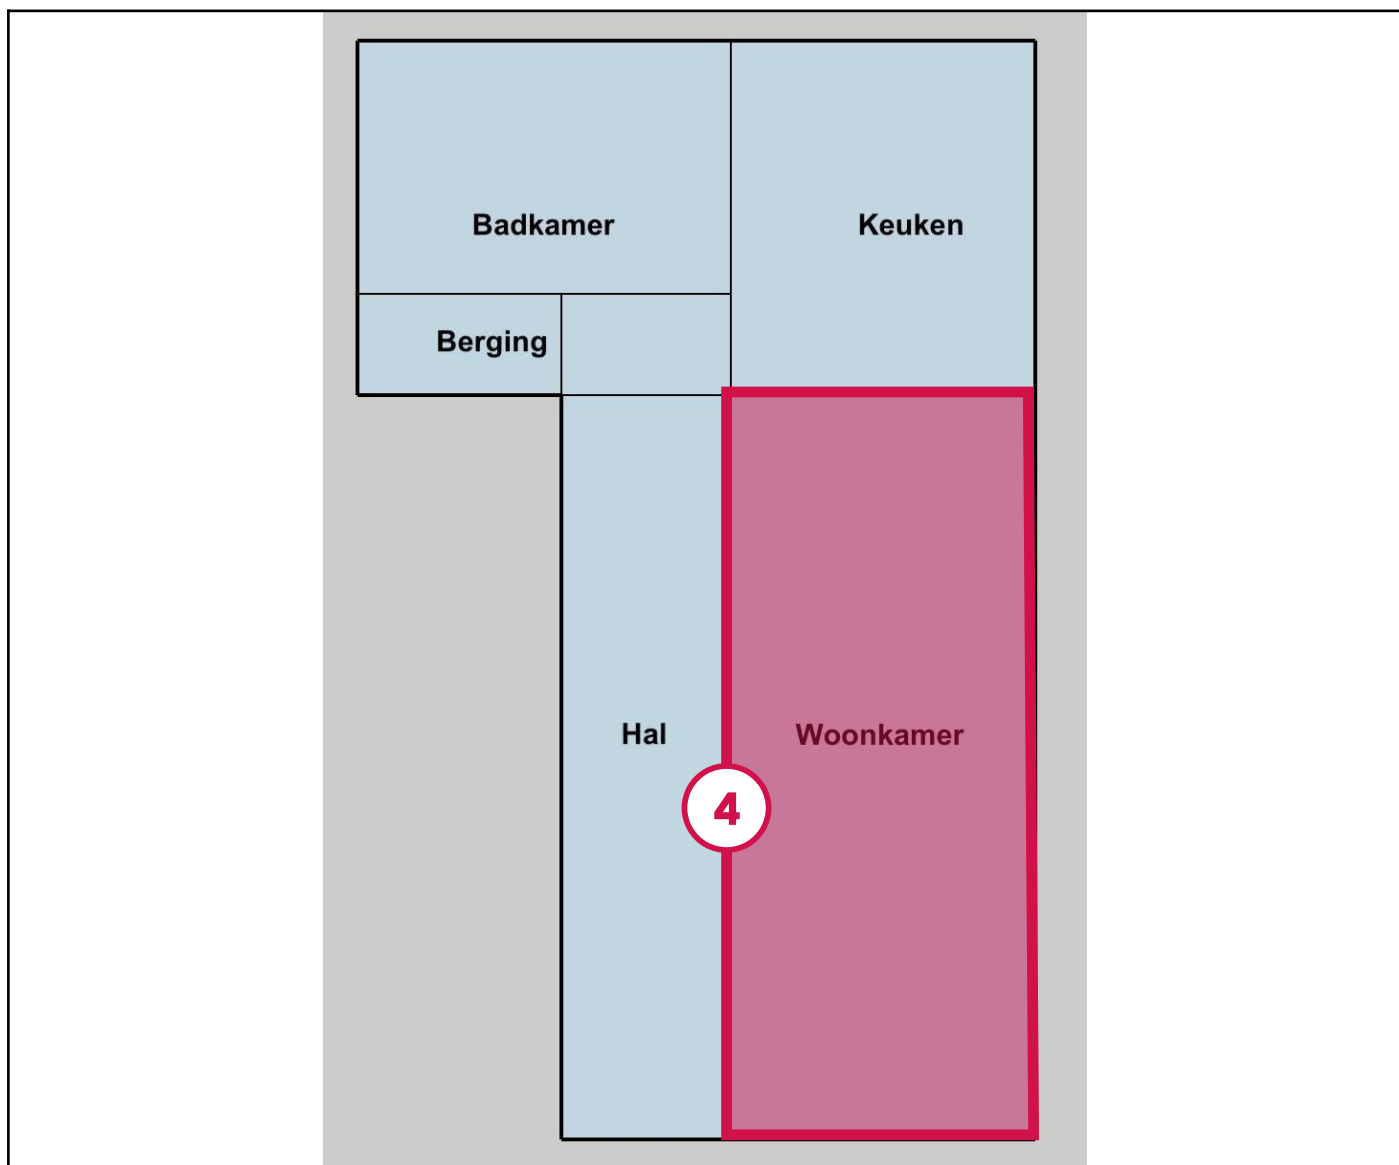
## Plan 1.6: Gelijkvloers

Beschrijving	Type	Actie
4. Vloerzeil woonkamer	Asbestmateriaal	Dringend verwijderen

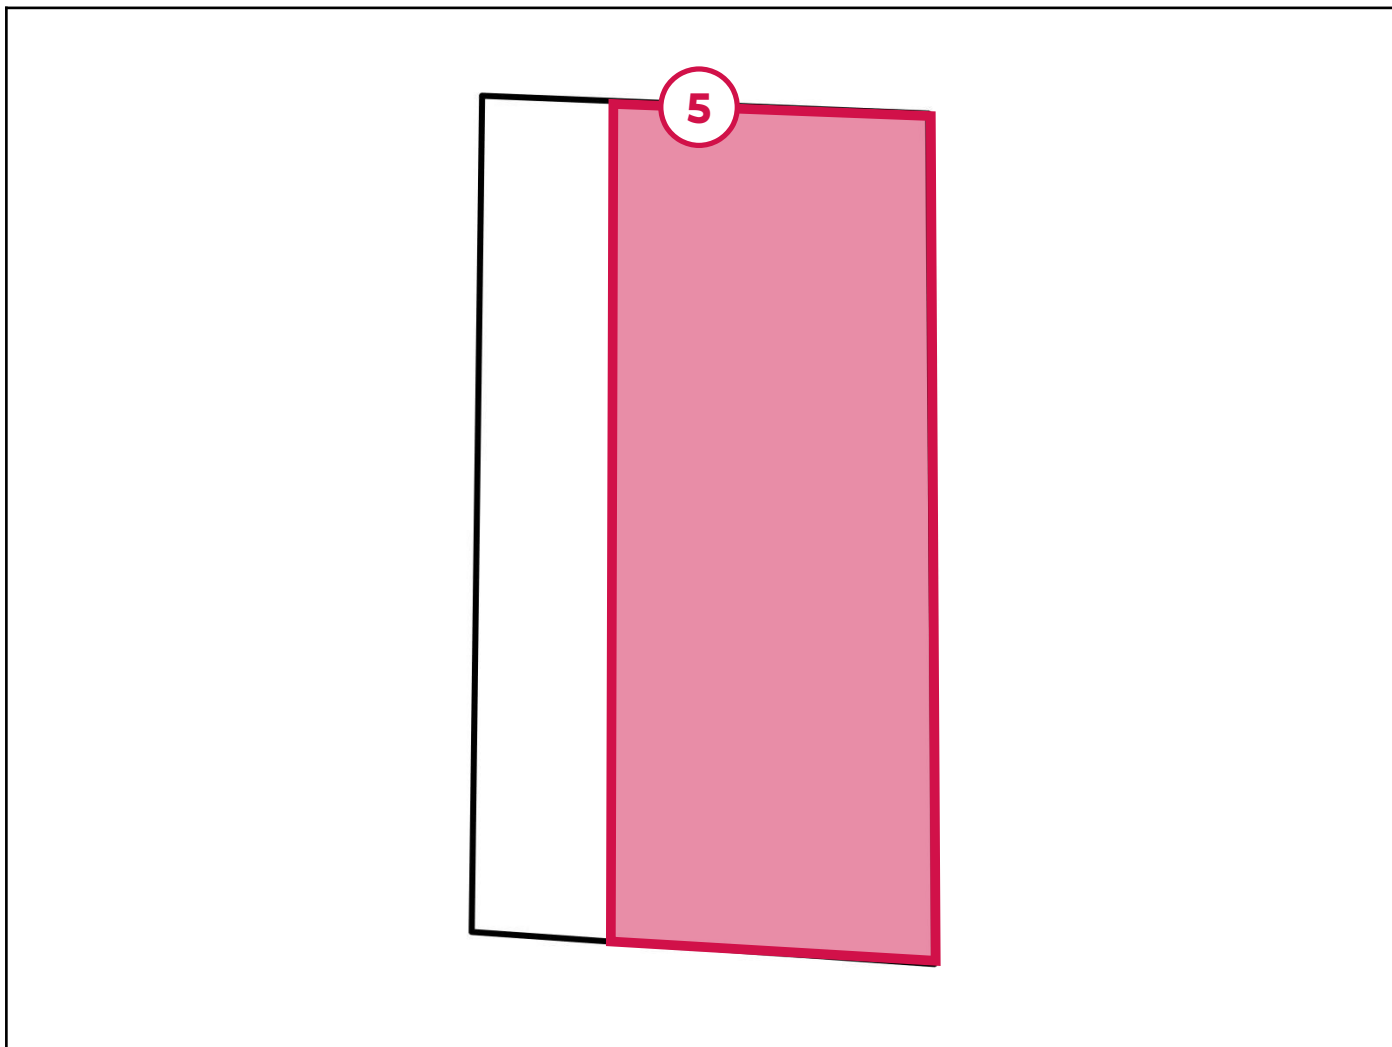
## Plan 2.1: Bijgebouw plan

Beschrijving	Type	Actie
5. Golfplaten	Asbestmateriaal	Dringend verwijderen
