Asbestinventarisatetest

Herentalsedijk 42, 2440 Geel

Attestnummer : 20231106-000519.000

Uitgegeven op : 06.11.2023

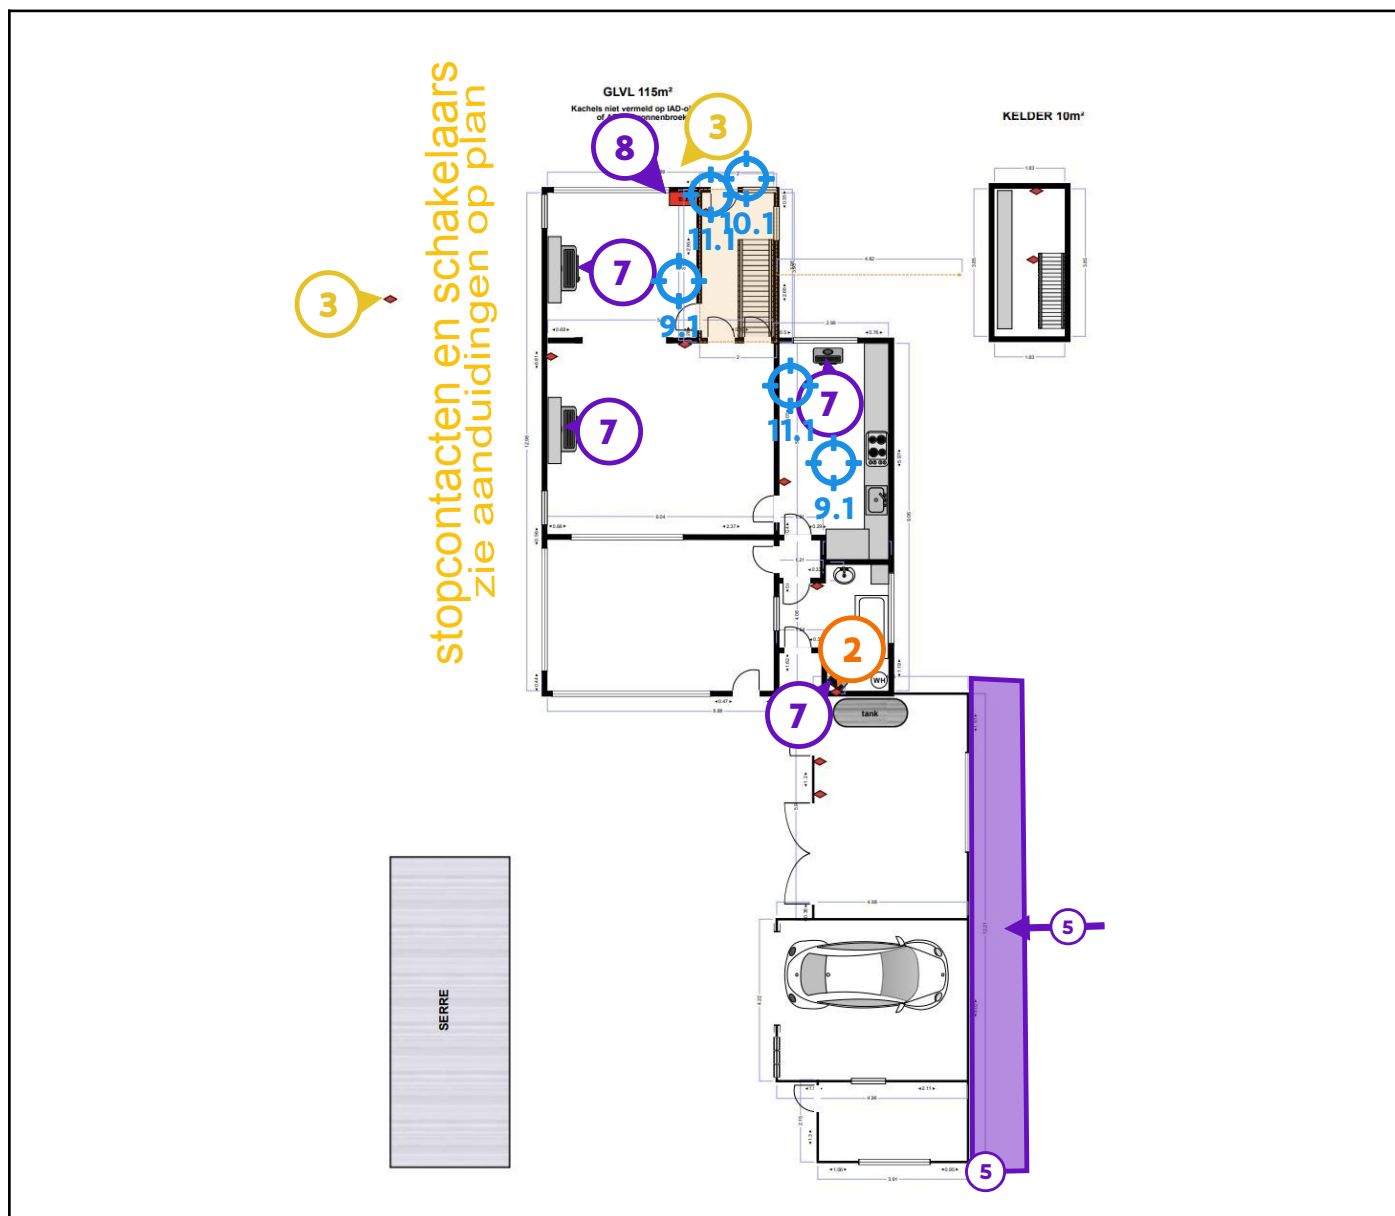
Plan 1.1: grondplan GLVL

Beschrijving	Type	Actie
2. kachelkoord	Asbestmateriaal	Verwijderen
3. bakeliet schakelaars, stopcontacten, zekeringkast	Asbestmateriaal	Zorgvuldig beheren
5. afdruiptzone achterbouw	Beperking	-
7. kachels	Advies	-

8. bakeliet meterkasten	Advies	-
9. pleisterwerk plafonds	Geen asbest	-
9.1 Code: MM002	Mengmonster	-
10. stopverf houten schrijnwerk	Geen asbest	-
10.1 Code: MM004	Puntmonster	-
11. pleisterwerk muren	Geen asbest	-
11.1 Code: MM001	Mengmonster	-

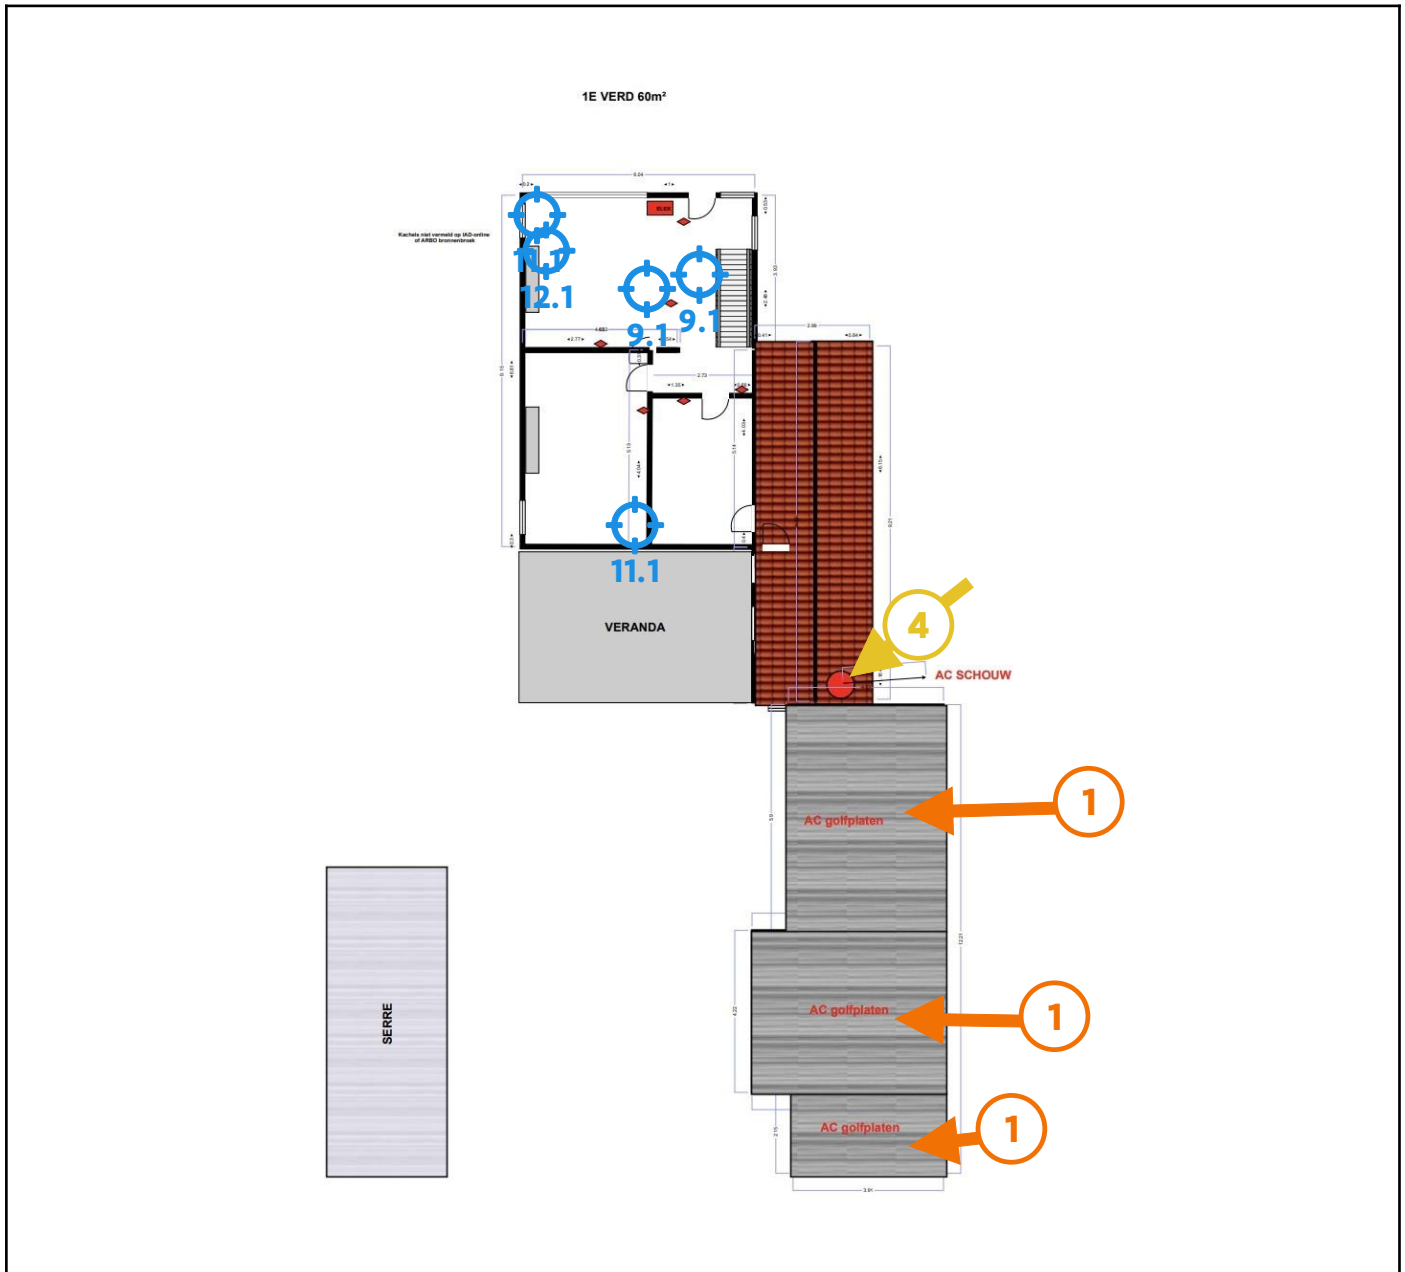
Plan 1.2: grondplan 1E VERD

Beschrijving	Type	Actie
1. golfplaten dak	Asbestmateriaal	Verwijderen
4. schouw in asbestcement	Asbestmateriaal	Zorgvuldig beheren
9. pleisterwerk plafonds	Geen asbest	-
9.1 Code: MM002	Mengmonster	-

11. pleisterwerk muren	Geen asbest	-
11.1 Code: MM001	Mengmonster	-
12. faiencetegel en lijm (plinten)	Geen asbest	-
12.1 Code: MM003	Puntmonster	-

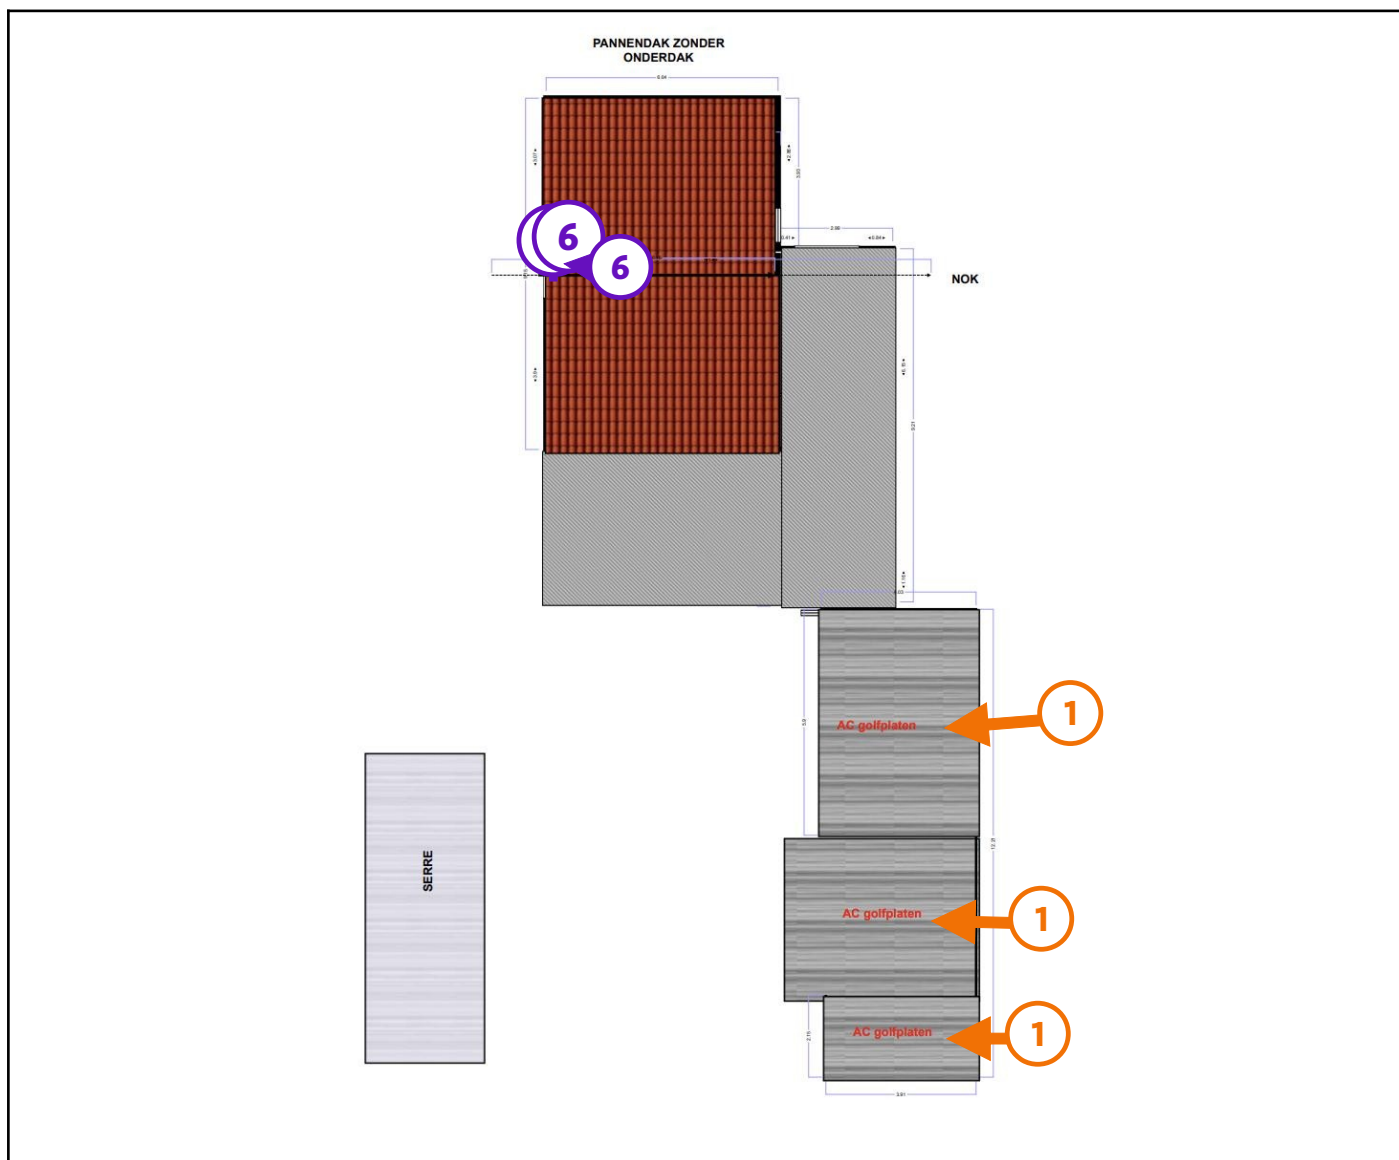
Plan 1.4: grondplan DAKPLAN

Beschrijving	Type	Actie
1. golfplaten dak	Asbestmateriaal	Verwijderen
6. schouw hoofddak	Beperking	-
