Asbestinventarisatetest

Bergense Steenweg 16, 2270 Herenthout

Attestnummer : 20240621-000102.000

Niet-asbestveilig

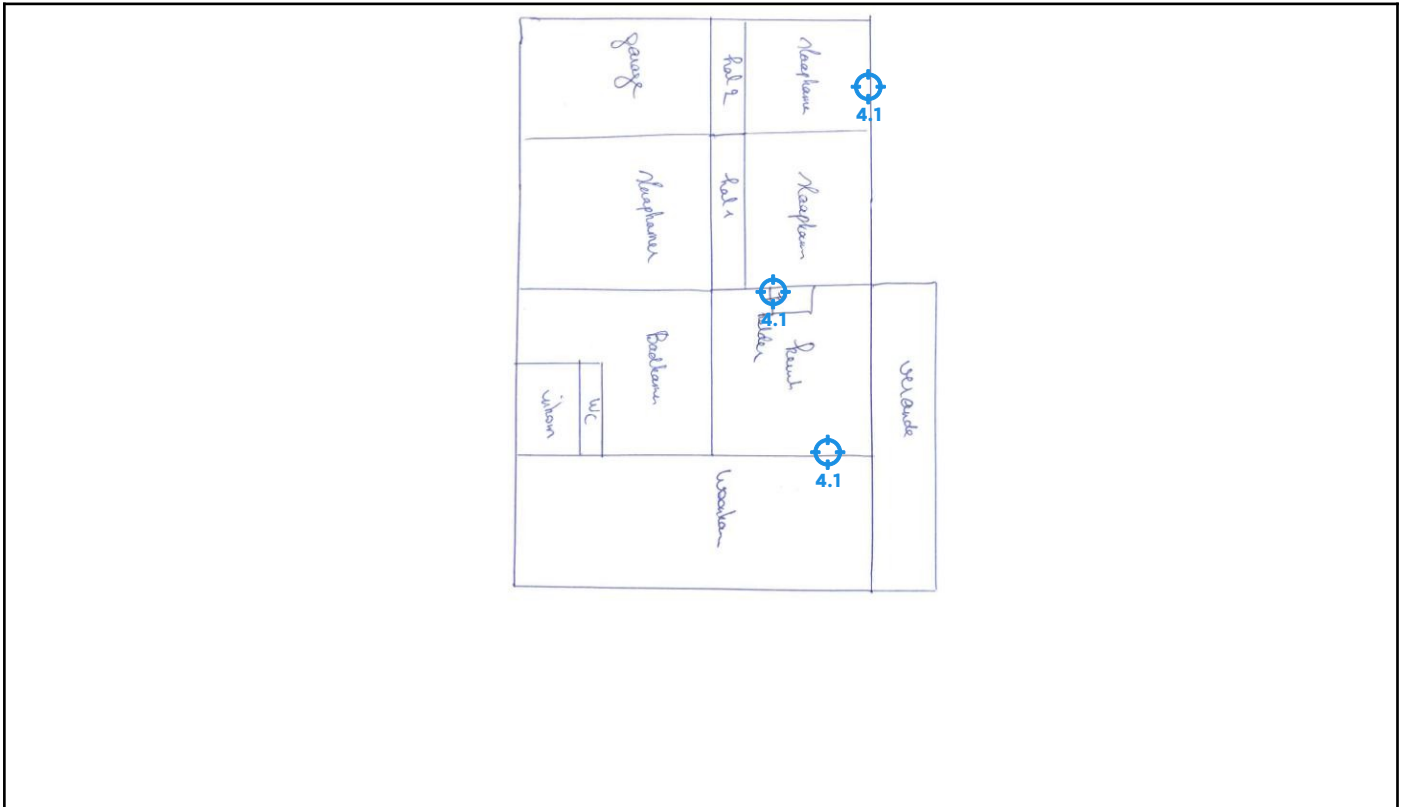
Plan 1.1: Gelijkvloers

Beschrijving	Type	Actie
4. Pleister muur	Geen asbest	-
4.1 Code: M48171	Mengmonster	-

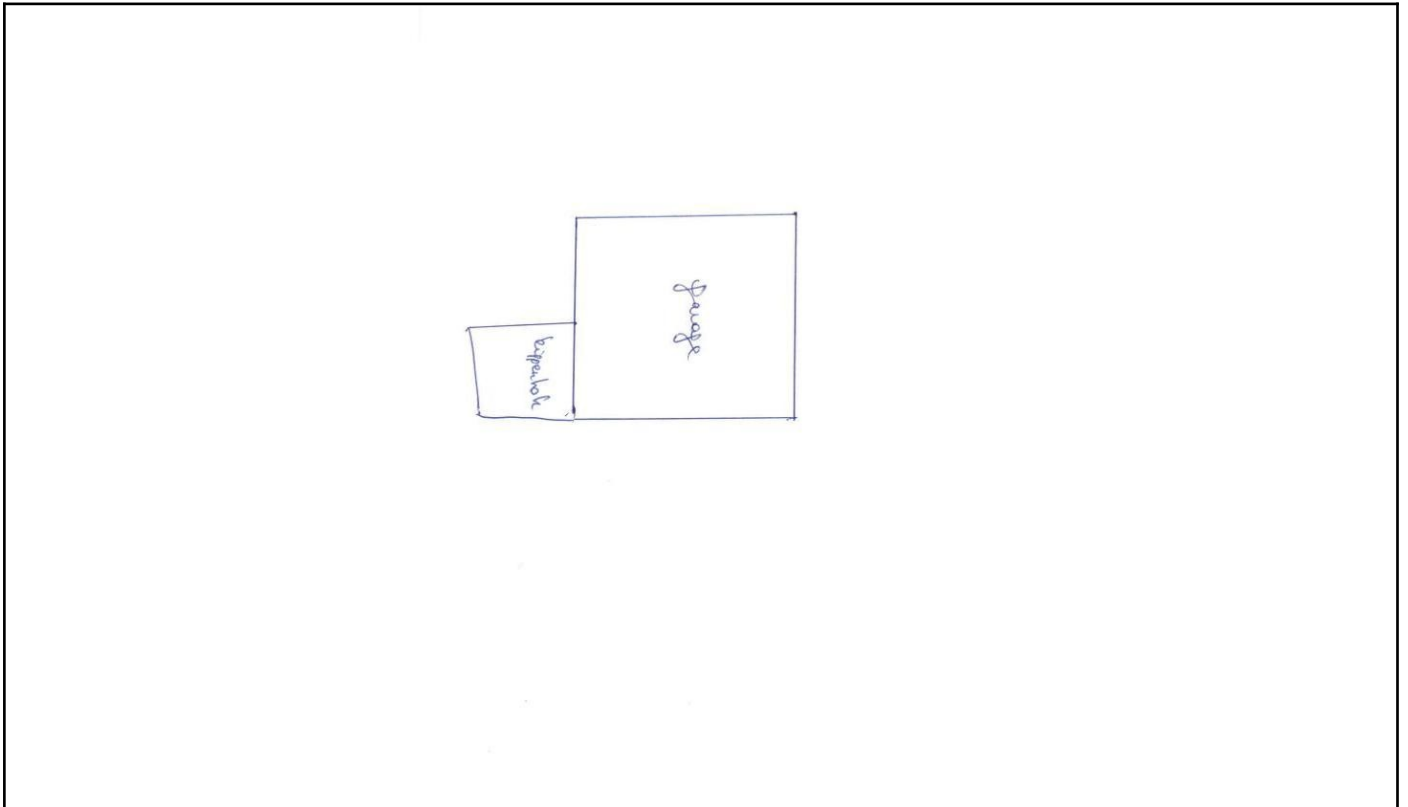
Plan 2.2: garage en kippenhok

Beschrijving	Type	Actie
1. golfplaat kippenhok	Asbestmateriaal	Verwijderen
3. onderdak garage	Asbestmateriaal	Verwijderen
