# Asbestinventarisatetest

Pansgatelaan 12, 2640 Mortsel

Attestnummer : 20240812-000188.000

Uitgegeven op : 12.08.2024

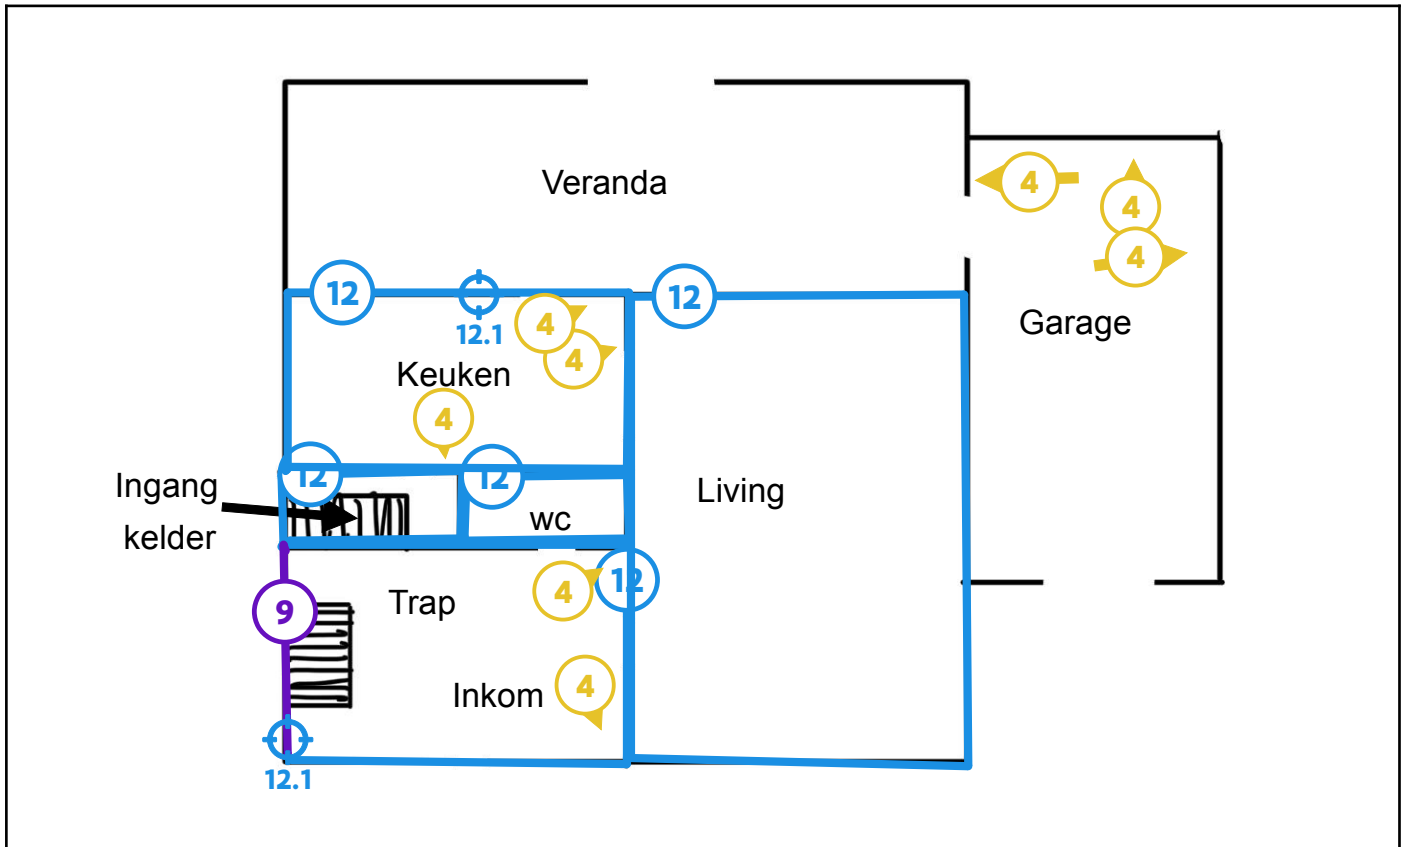
## Plan 1.1: Grondplan gelijkvloers

Beschrijving	Type	Actie
4. Elektrische schakelaar	Asbestmateriaal	Zorgvuldig beheren
9. Valse muren	Advies	-
12. Pleisterwerk muren	Geen asbest	-
12.1 Code: 37493/01	Mengmonster	-

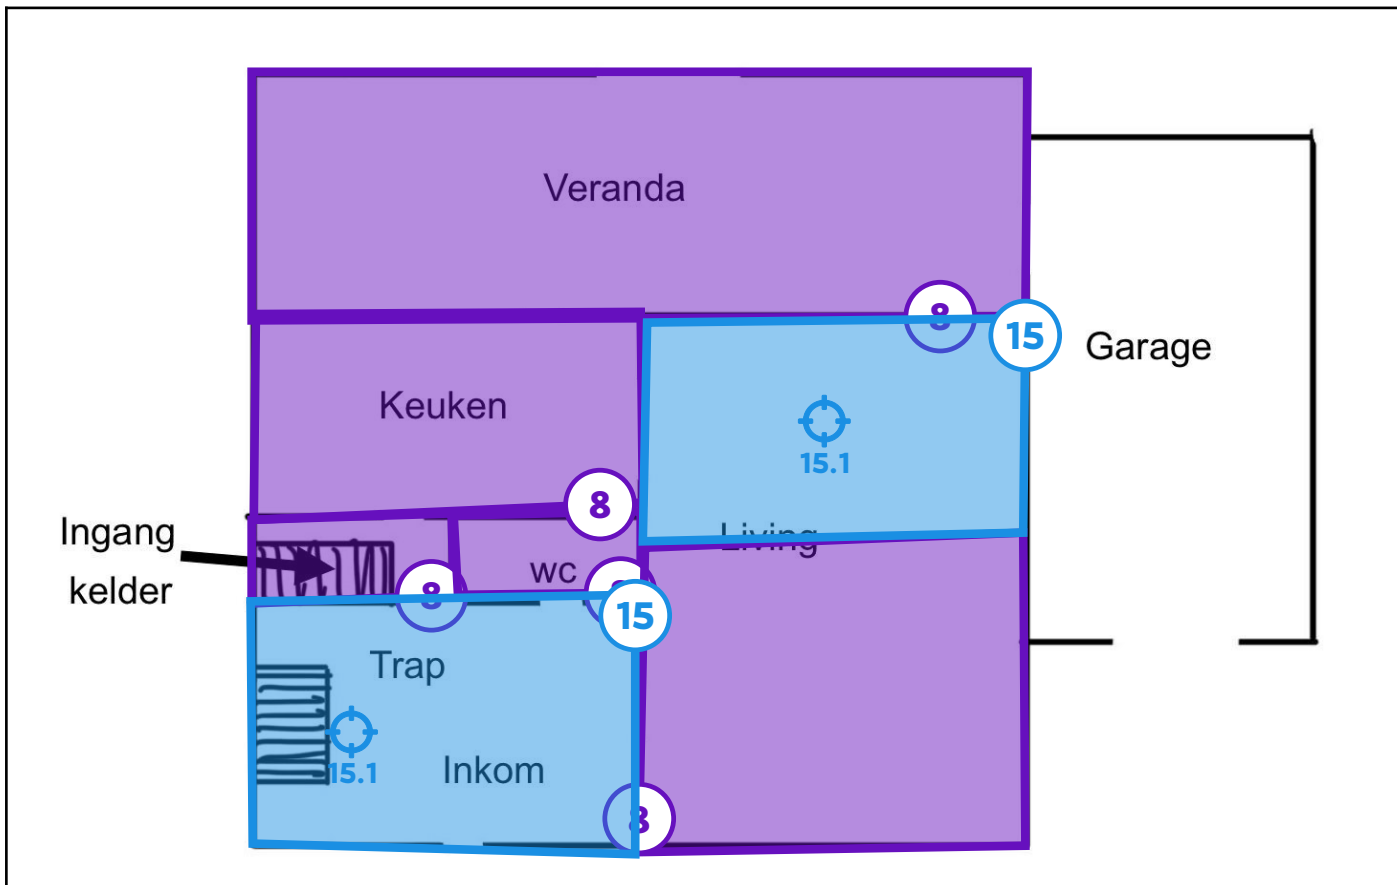
## Plan 1.2: IMG\_7765

Beschrijving	Type	Actie
8. Valse plafonds	Advies	-
15. Pleisterwerk plafonds	Geen asbest	-
15.1 Code: 37493/02	Mengmonster	-

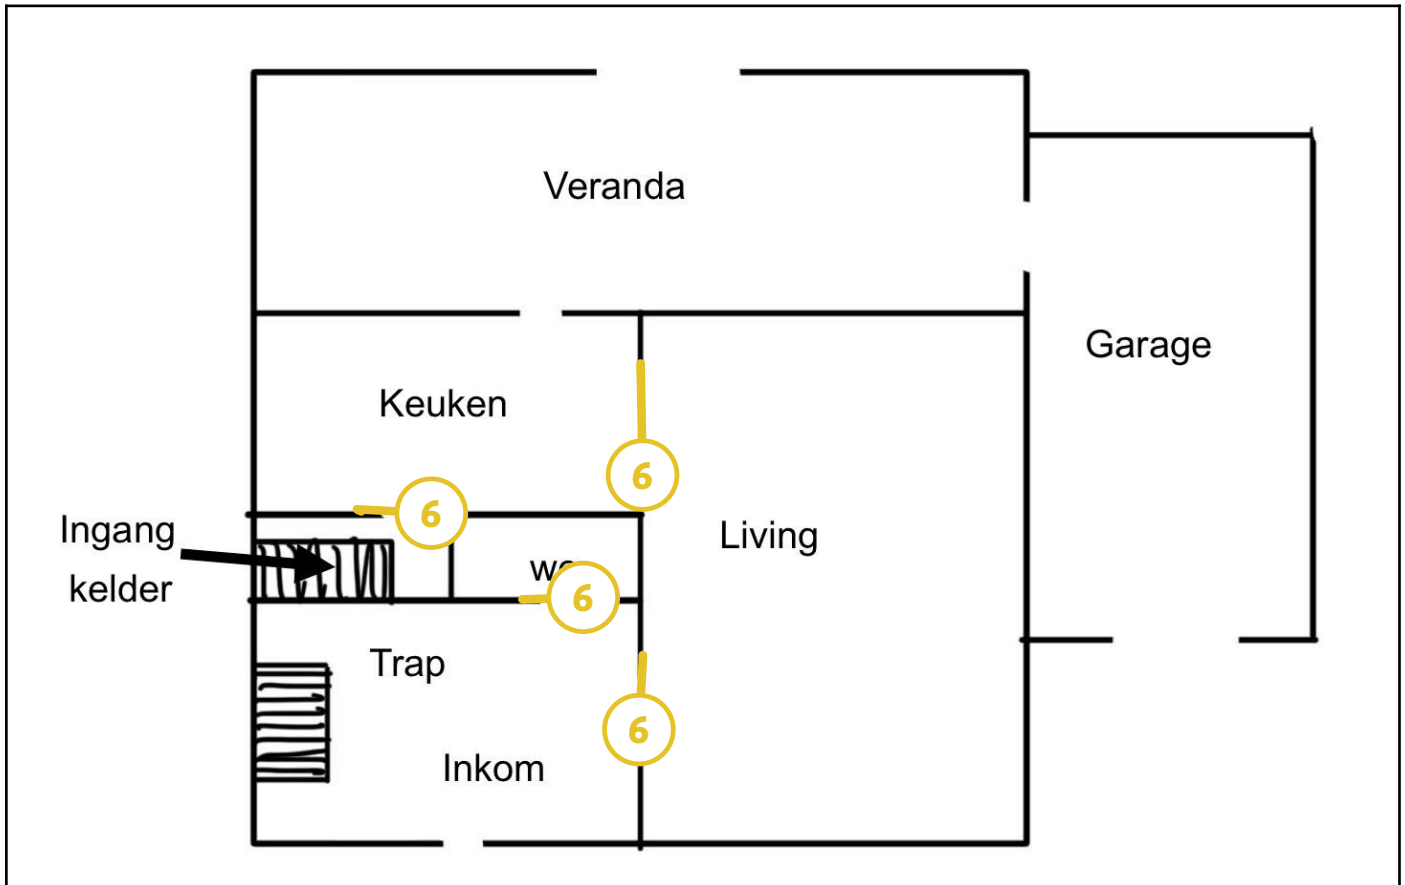
## Plan 1.3: Grondplan gelijkvloers

Beschrijving	Type	Actie
6. Dorpel binnendeuren	Asbestmateriaal	Zorgvuldig beheren

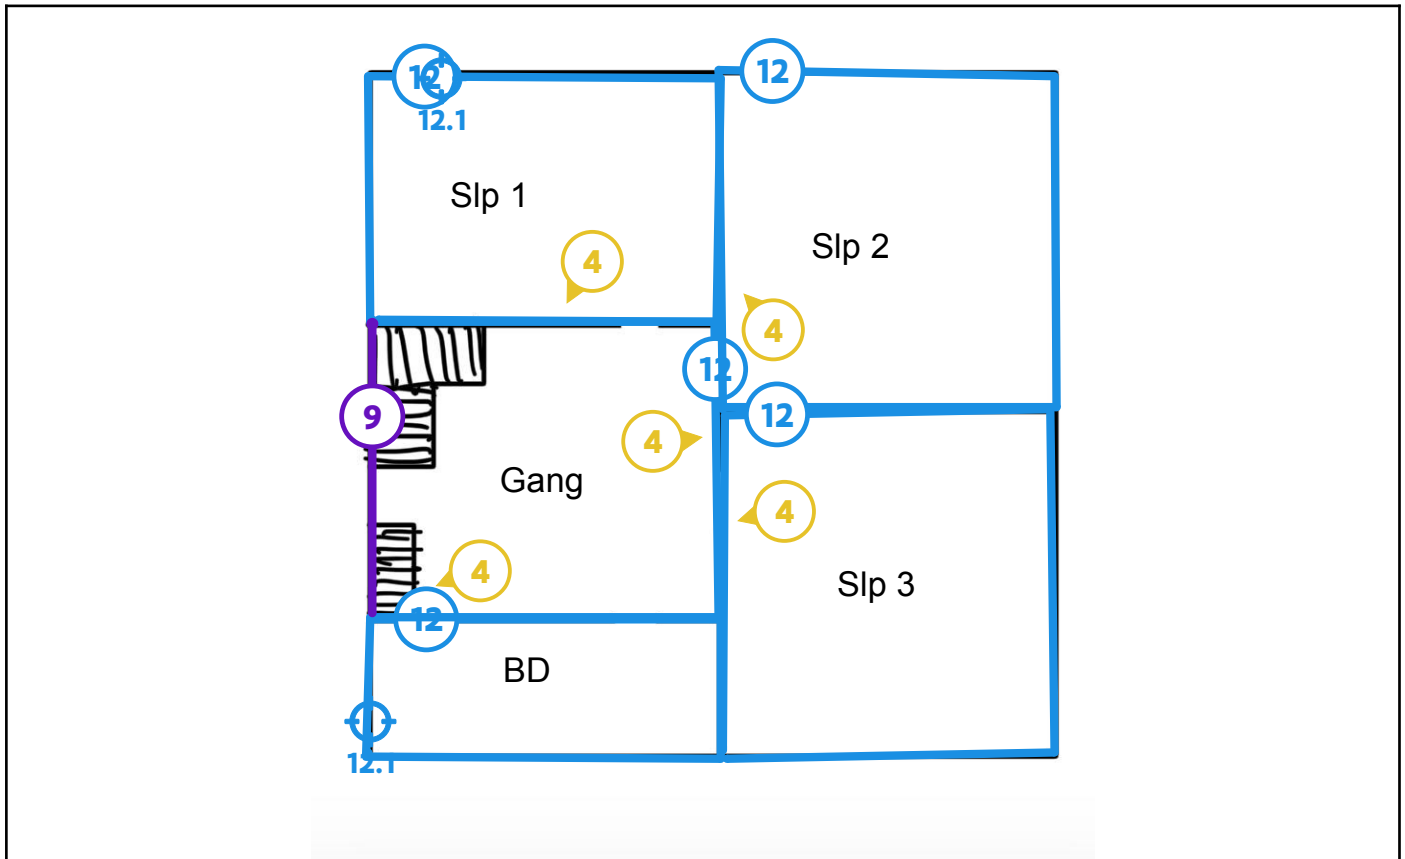
## Plan 1.4: Grondplan eerste verdieping

Beschrijving	Type	Actie
4. Elektrische schakelaar	Asbestmateriaal	Zorgvuldig beheren
9. Valse muren	Advies	-
12. Pleisterwerk muren	Geen asbest	-
12.1 Code: 37493/01	Mengmonster	-

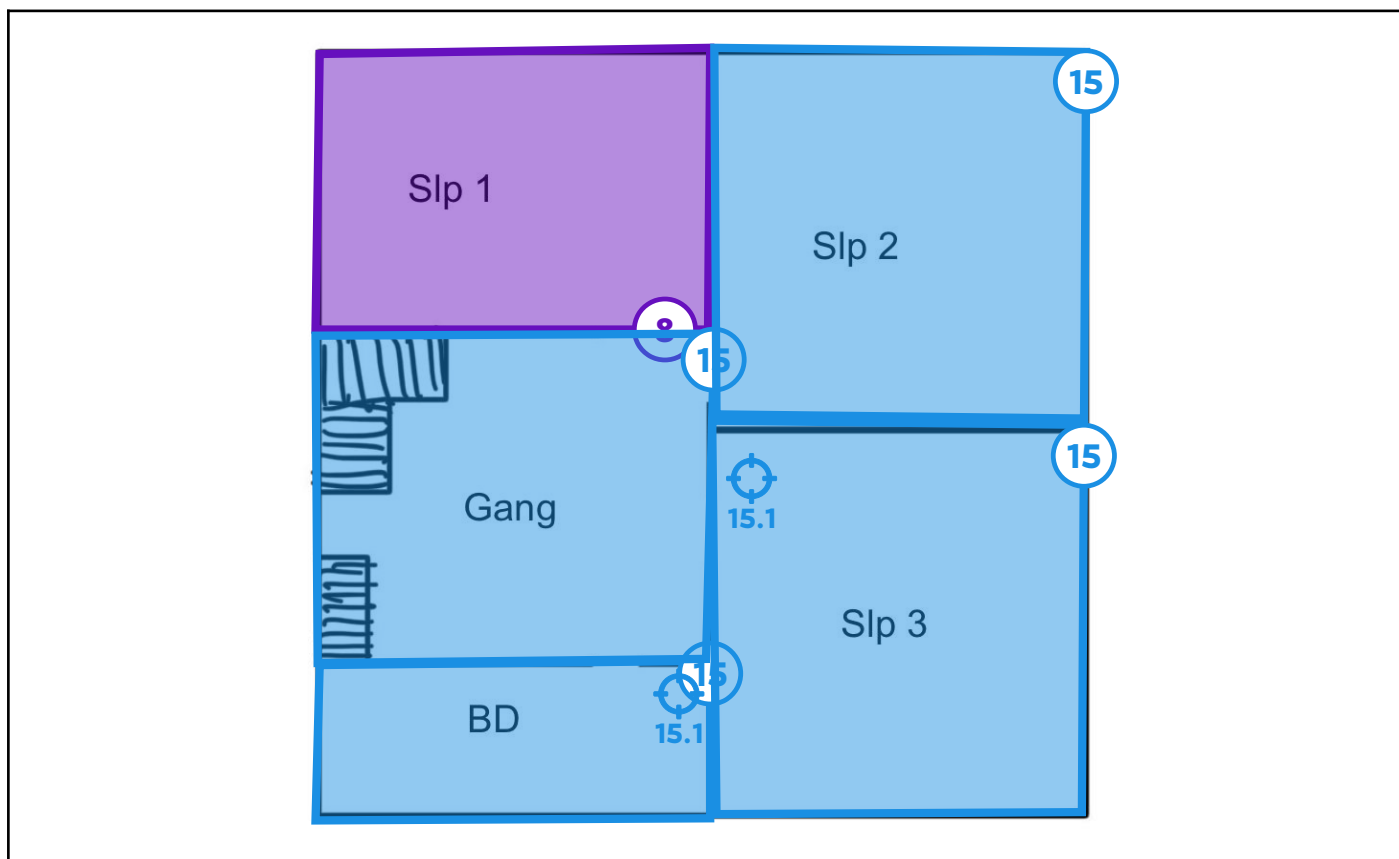
## Plan 1.5: Grondplan eerste verdieping

Beschrijving	Type	Actie
8. Valse plafonds	Advies	-
15. Pleisterwerk plafonds	Geen asbest	-
15.1 Code: 37493/02	Mengmonster	-

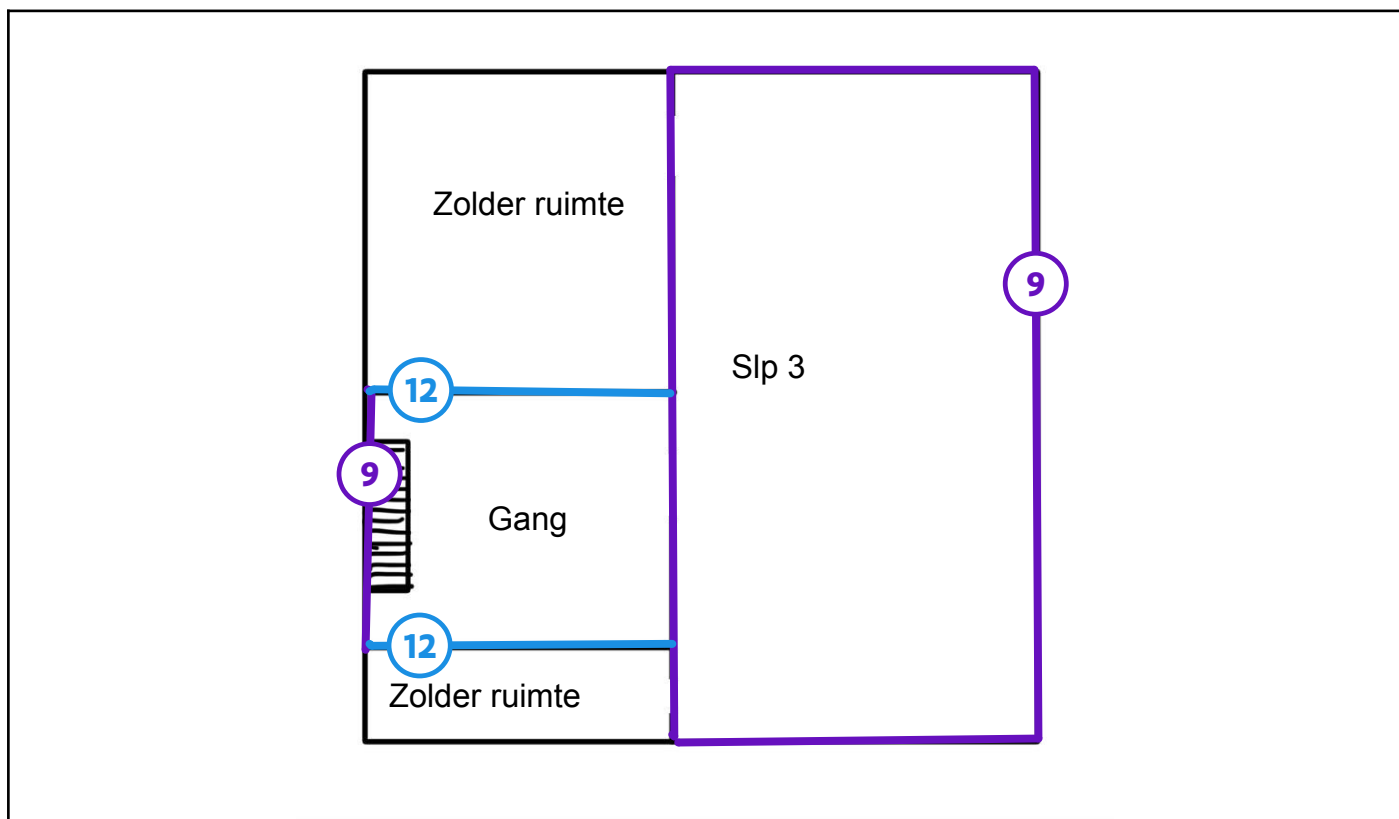
## Plan 1.6: Grondplan zolder verdieping

Beschrijving	Type	Actie
9. Valse muren	Advies	-
12. Pleisterwerk muren	Geen asbest	-

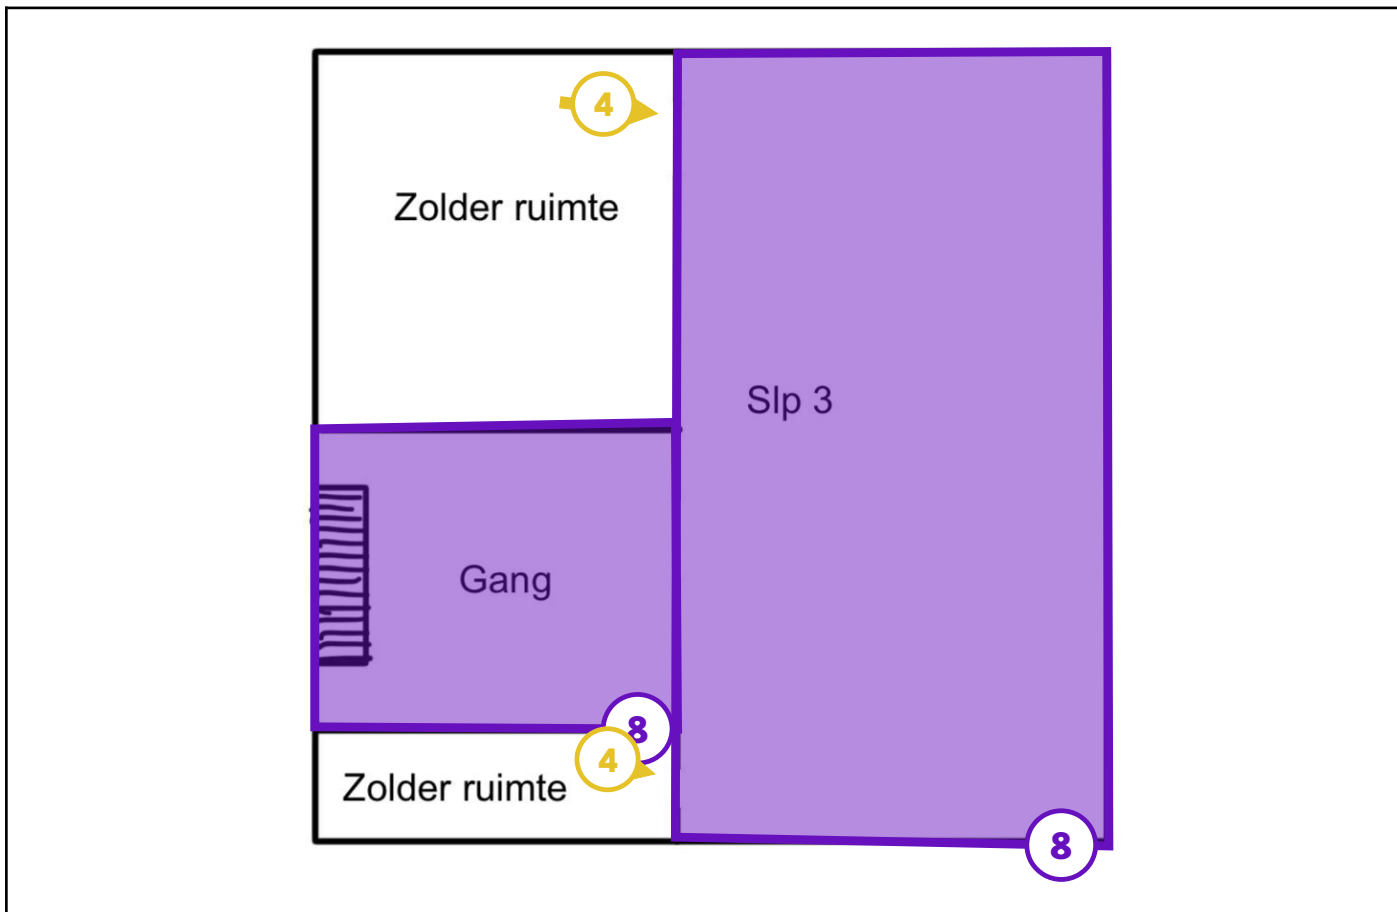
## Plan 1.7: Grondplan zolder verdieping

Beschrijving	Type	Actie
4. Elektrische schakelaar	Asbestmateriaal	Zorgvuldig beheren
8. Valse plafonds	Advies	-

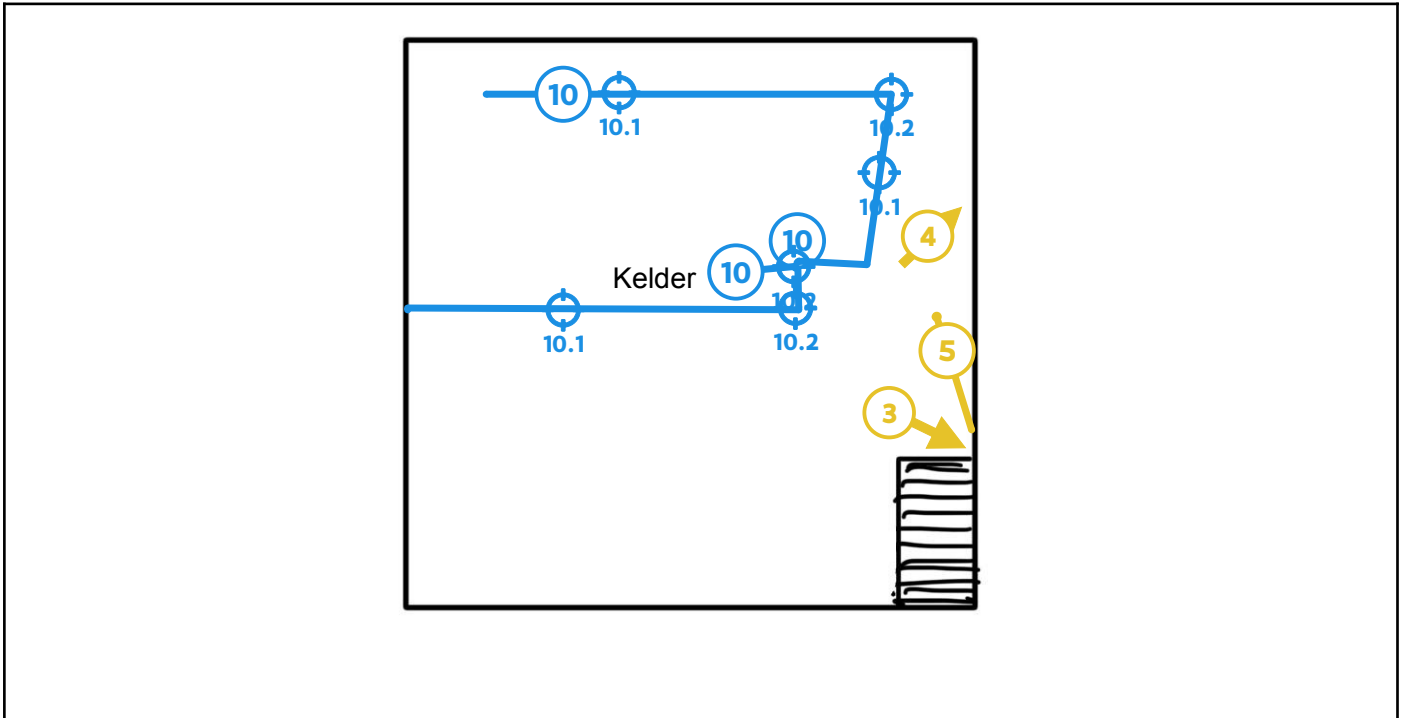
## Plan 1.8: Grondplan kelder

Beschrijving	Type	Actie
3. Schouw deksel	Asbestmateriaal	Zorgvuldig beheren
4. Elektrische schakelaar	Asbestmateriaal	Zorgvuldig beheren
5. Rookgaskanaal	Asbestmateriaal	Zorgvuldig beheren
10. Leidingisolatie	Geen asbest	-
10.1 Code: 37493/03	Mengmonster	-
10.2 Code: 37493/04	Mengmonster	-

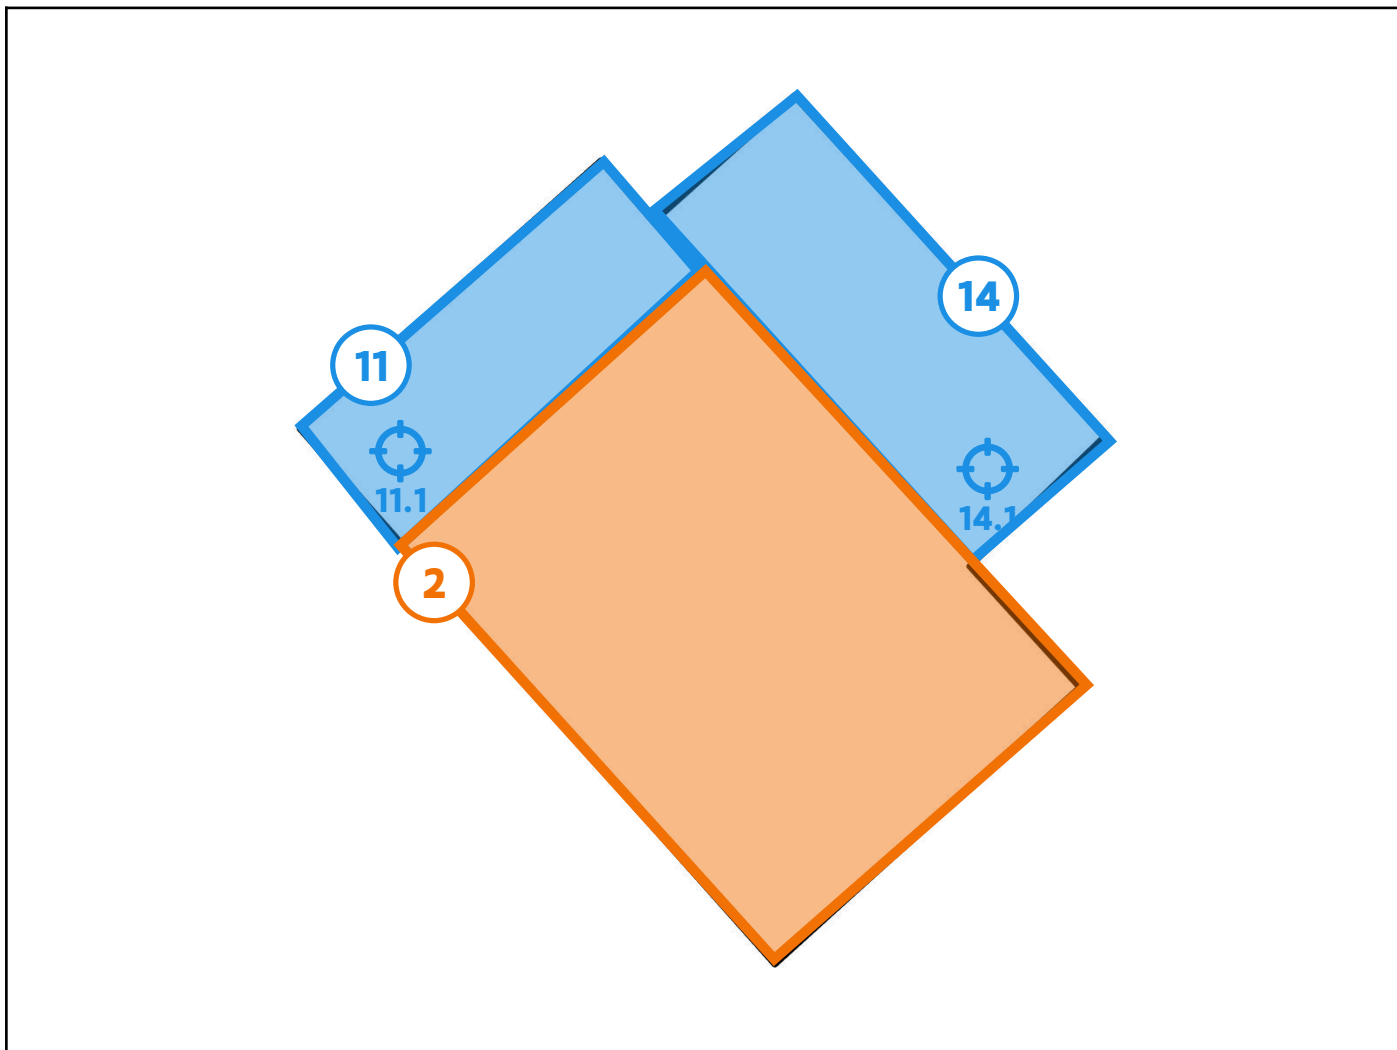
## Plan 1.9: Woning plan

Beschrijving	Type	Actie
2. Schuin dak woning	Asbestmateriaal	<b>Verwijderen</b>
11. Plat dak veranda	Geen asbest	-
11.1 Code: 37493/05	Puntmonster	-
14. Plat dak garage	Geen asbest	-
14.1 Code: 37493/06	Puntmonster	-

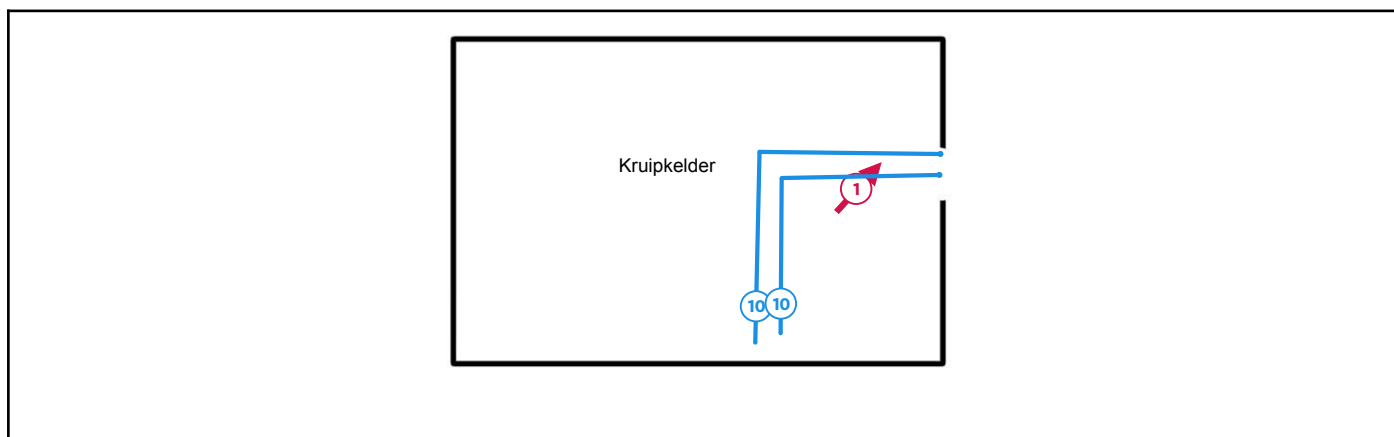
## Plan 1.10: Grondplan kruikelder

Beschrijving	Type	Actie
1. Cementen buis	Asbestmateriaal	Dringend verwijderen
10. Leidingisolatie	Geen asbest	-

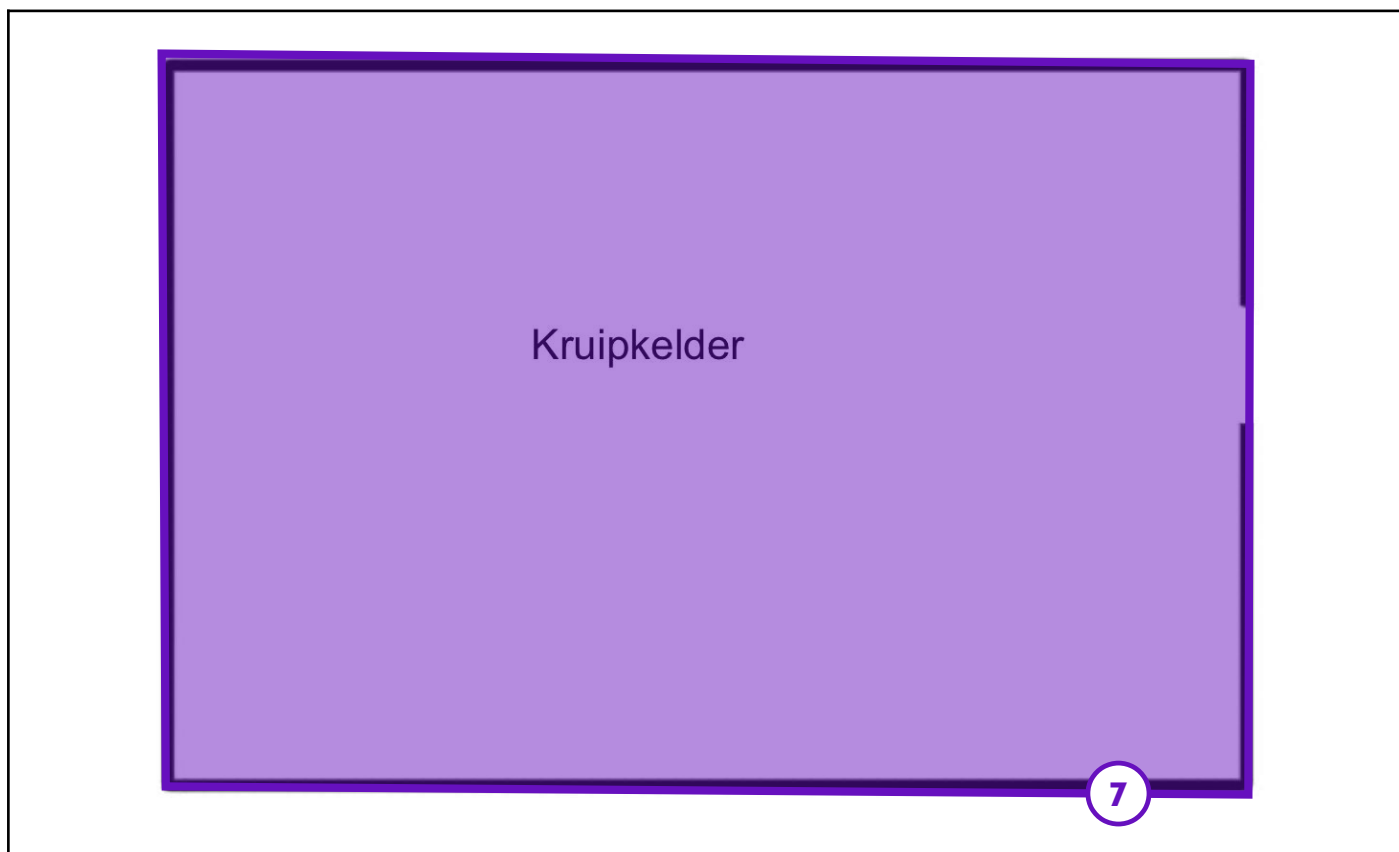
## Plan 1.11: Kruipkelder

Beschrijving	Type	Actie
7. Kruipkelder	Beperking	-

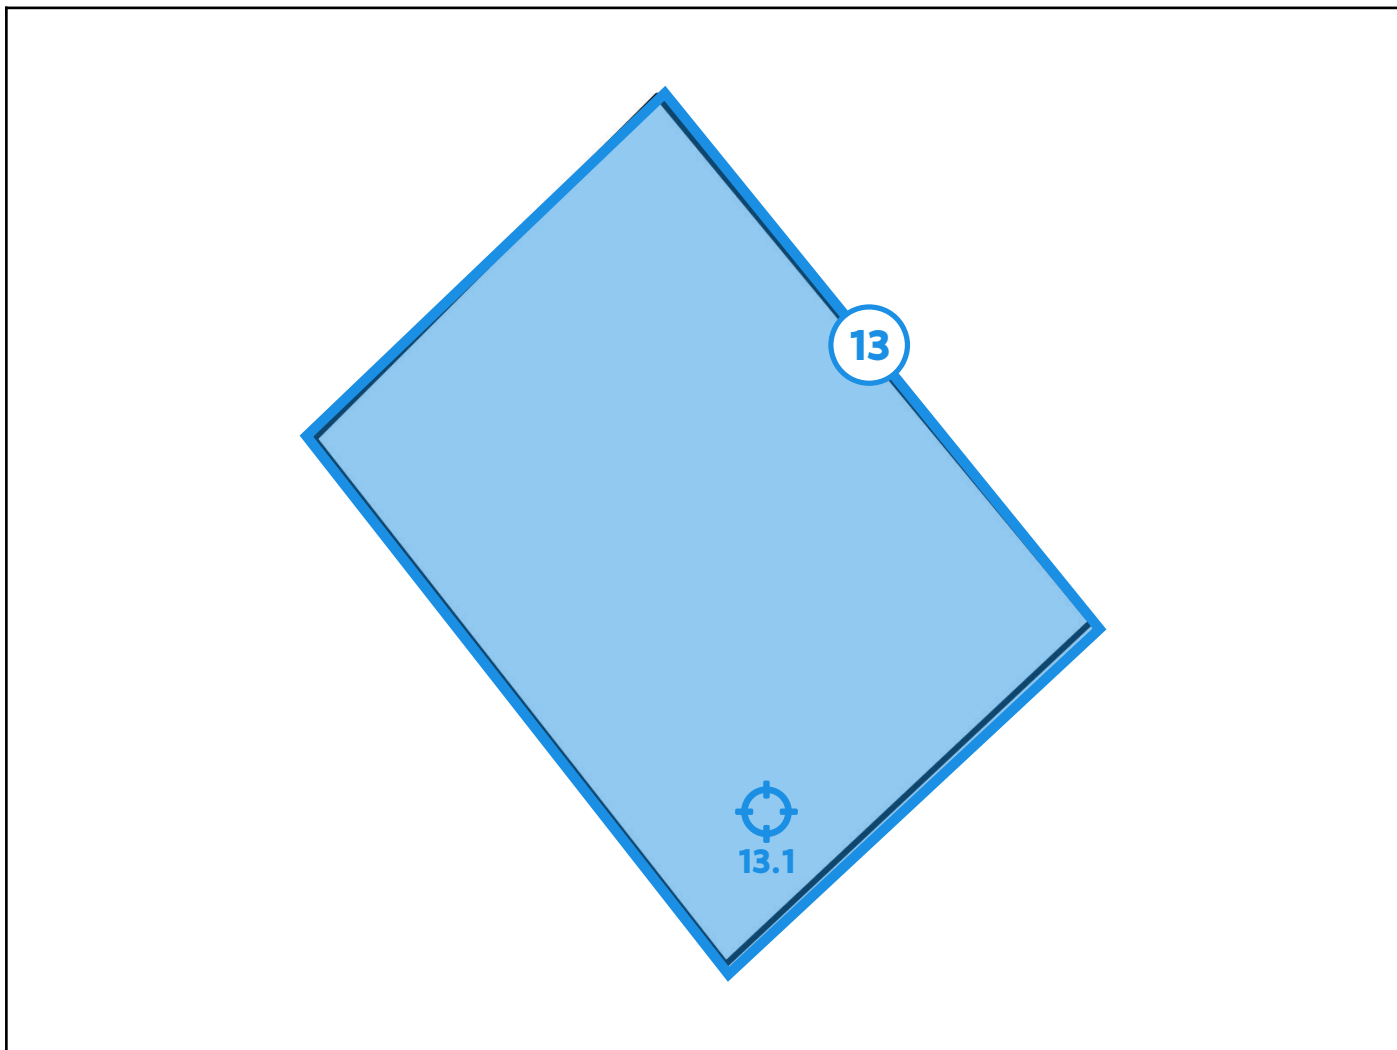
## Plan 2.1: Tuinhuis plan

Beschrijving	Type	Actie
13. Schuin dak tuinhuis	Geen asbest	-
13.1 Code: 37493/07	Puntmonster	-
