Asbestinventarisatetest

Brusselsesteenweg 119, 2800 Mechelen

Attestnummer : 20240603-000159.000

Uitgegeven op : 03.06.2024

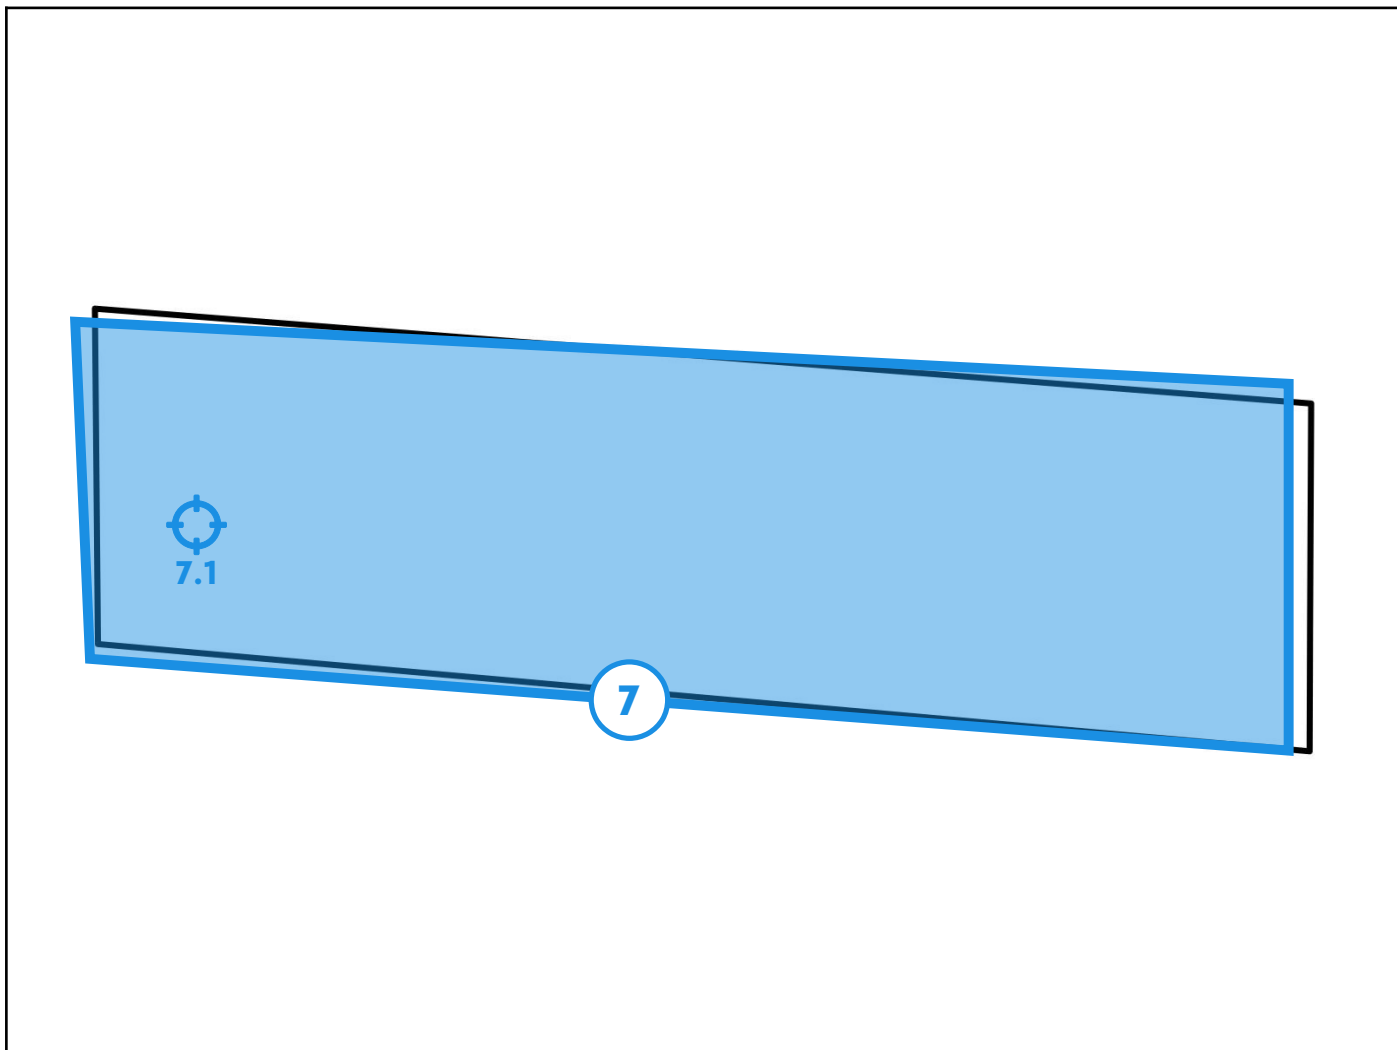
Plan 1.2: Zolder

Beschrijving	Type	Actie
7. Vloerzeil zolder	Geen asbest	-
7.1 Code: 34979/03	Puntmonster	-

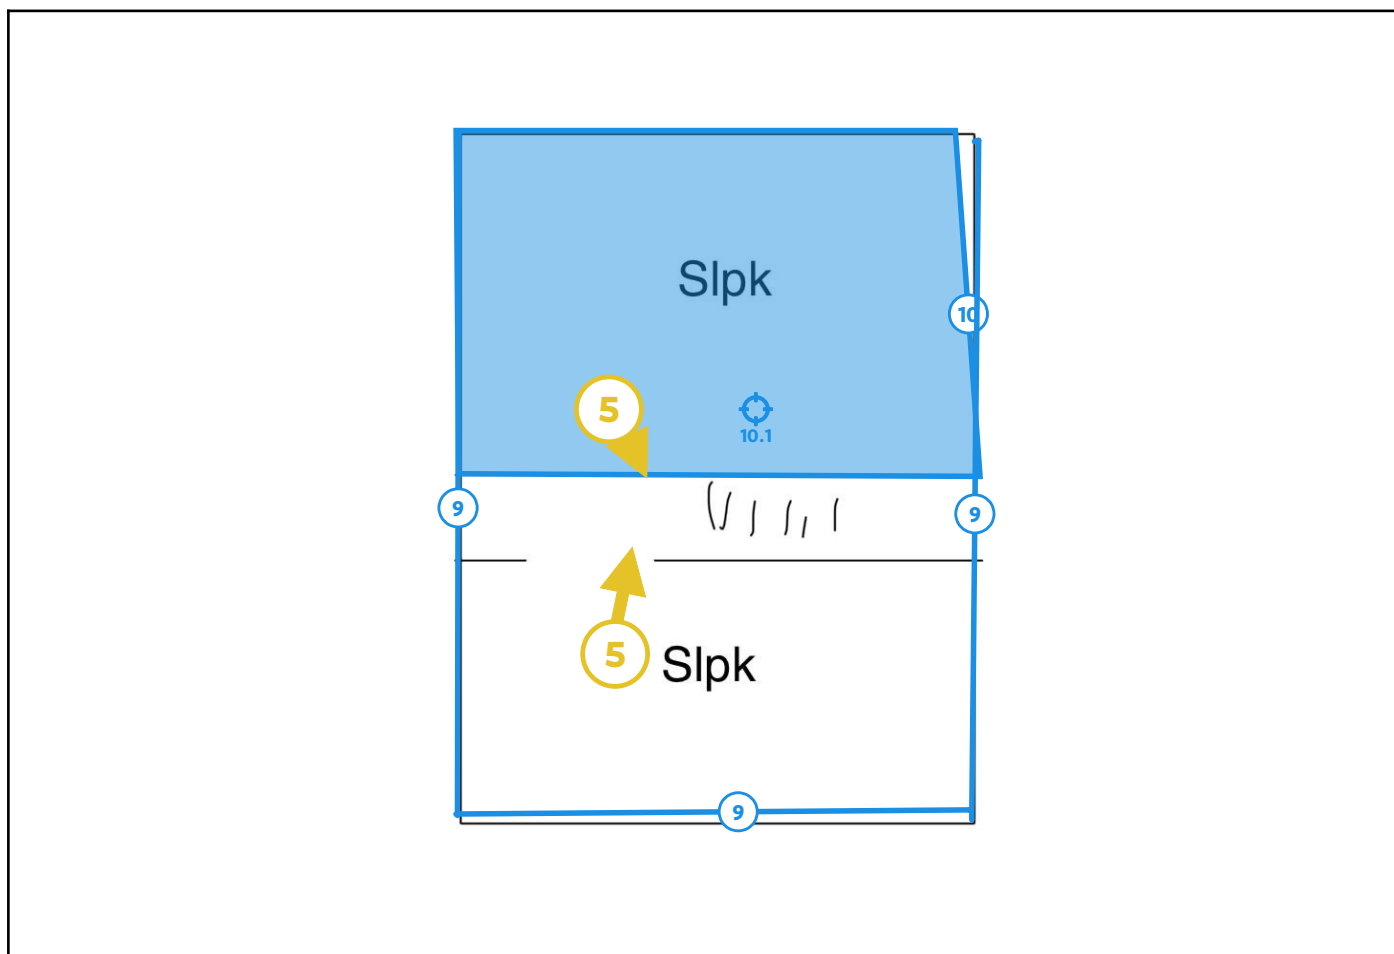
Plan 1.3: 2de verdiep

Beschrijving	Type	Actie
5. Bakeliet	Asbestmateriaal	Zorgvuldig beheren
9. Pleisterwerk muren	Geen asbest	-
10. Vloerzeil 2de verdiep	Geen asbest	-
10.1 Code: 34979/04	Puntmonster	-

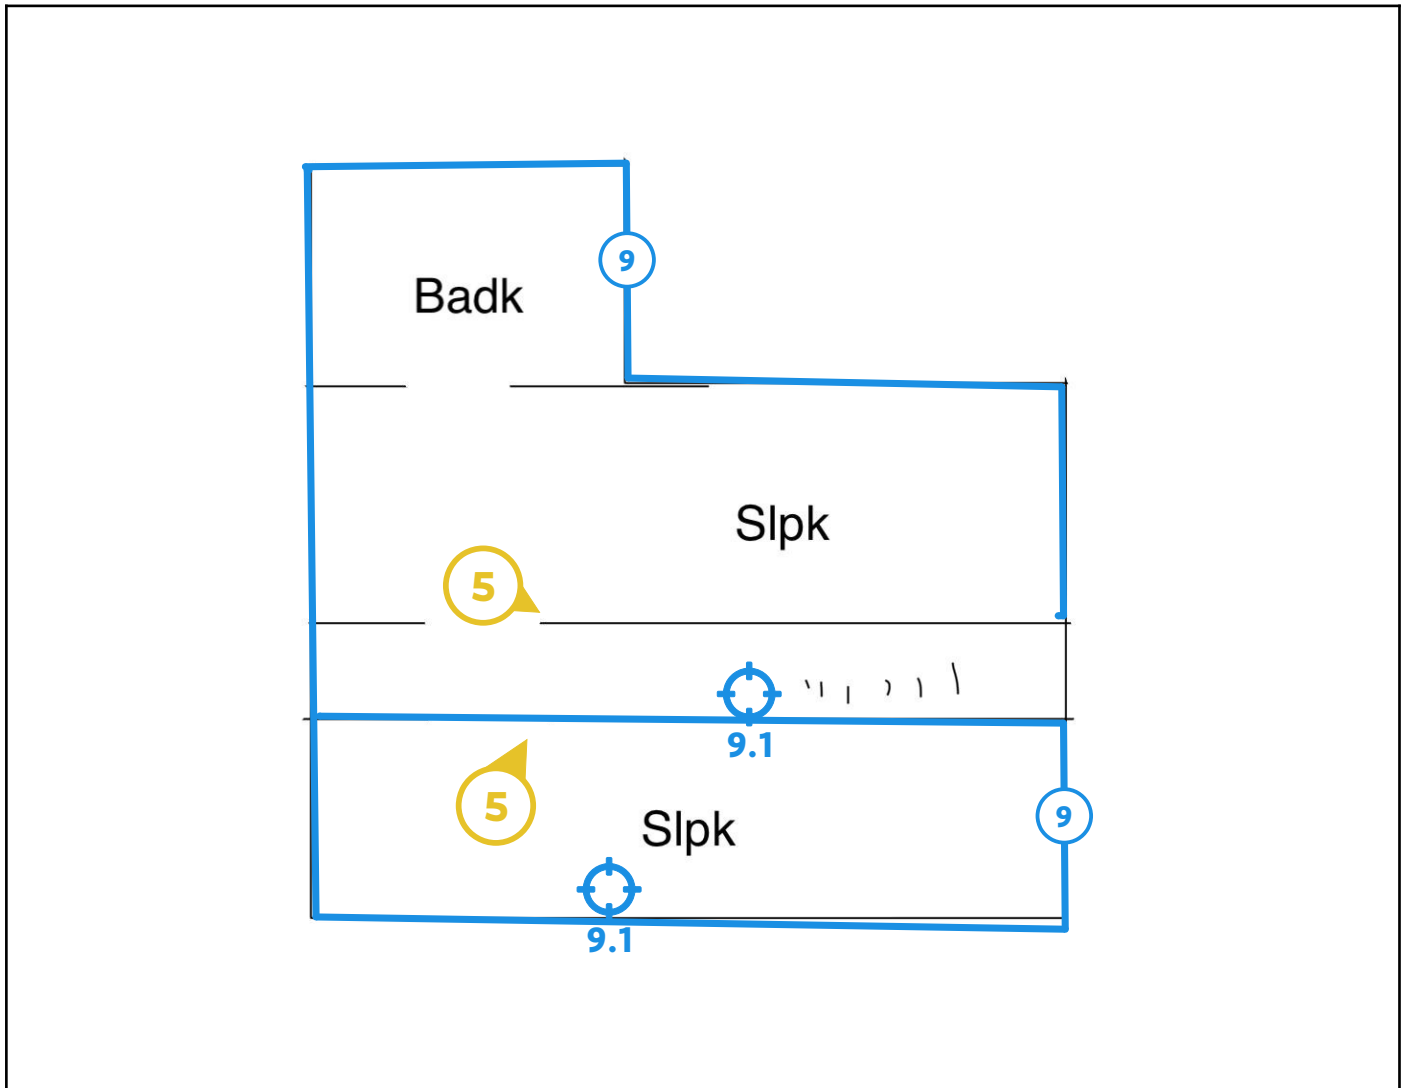
Plan 1.4: 1ste verdiep

Beschrijving	Type	Actie
5. Bakeliet	Asbestmateriaal	Zorgvuldig beheren
9. Pleisterwerk muren	Geen asbest	-
9.1 Code: 34979/01	Mengmonster	-
