# Asbestinventarisatetest

Stationsstraat 81, 9660 Brakel

Attestnummer : 20240316-000084.002

## Niet-asbestveilig

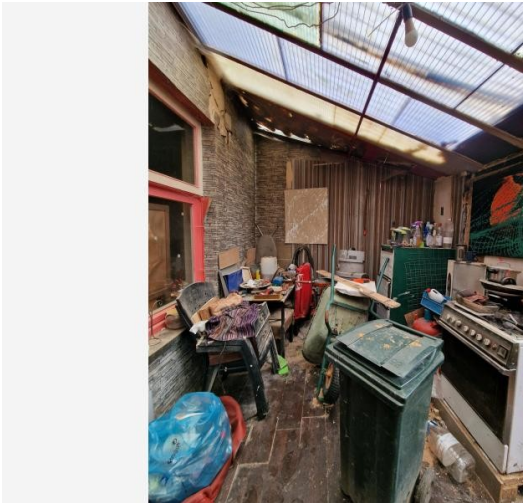
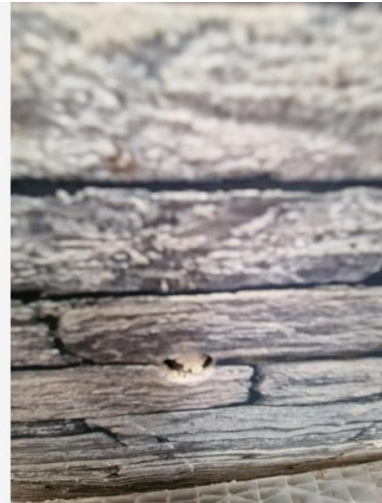
Beschrijving	VLOERZEIL 1
Omgeving	Binnen
Primaire drager	Binnenwand
Bindmiddel van materiaal	Karton - papier - viltachtig

<b>Gebondenheid op basis van bindmiddel</b>	Niet-hechtgebonden
<b>Hoeveelheid (oppervlakte - aantal)</b>	• 3,00 m <sup>2</sup> - 1 stuk
<b>Totale oppervlakte</b>	3,00 m <sup>2</sup>
<b>Identificatiemethode</b>	Vaststelling met monstername
<b>Destructieve handeling voor identificatie</b>	Nee
<b>Opmerking</b>	De hoeveelheid is louter indicatief.
