# Asbestinventarisatetest

Boslos 13, 9700 Oudenaarde

Attestnummer : 20240418-000179.000

Uitgegeven op : 18.04.2024

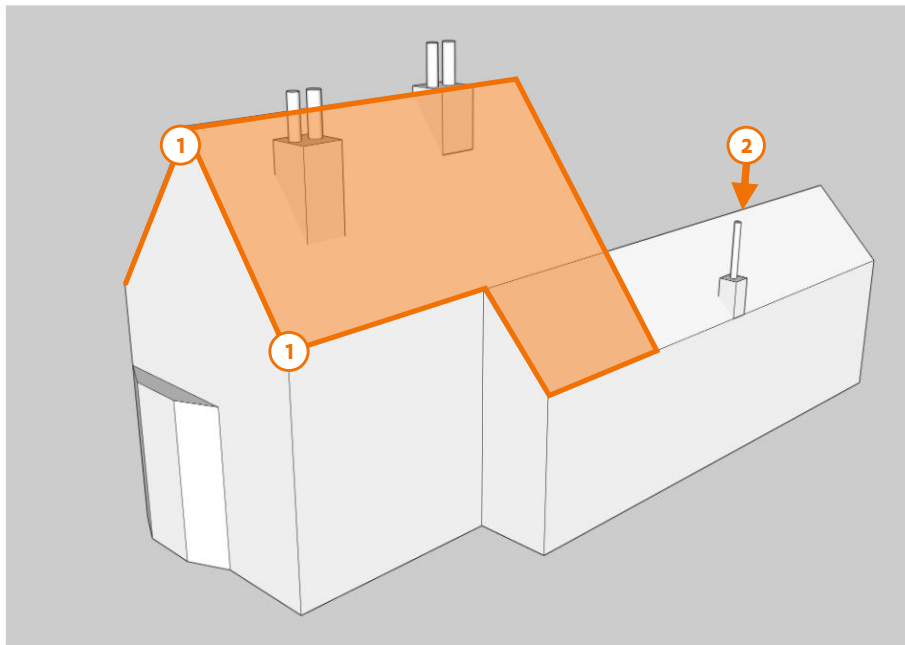
## Plan 1.1: AANZICHT 1

Beschrijving	Type	Actie
1. 1. VC-LEIEN SCHUIN DAK	Asbestmateriaal	Verwijderen
2. 1. ROOKGASKANAAL.	Asbestmateriaal	Verwijderen
6. 2. ONDERGRONDSE LEIDINGEN.	Advies	-
10. 2. VERLAAGD PLAFOND	Advies	-
11. 2. LIJMLAAG KERAMISCHE TEGELS.	Advies	-
13. VENSTERBANK (NIET VERDACHT)	Advies	-
17. KERAMISCHE TEGELS (NIET VERDACHT)	Advies	-

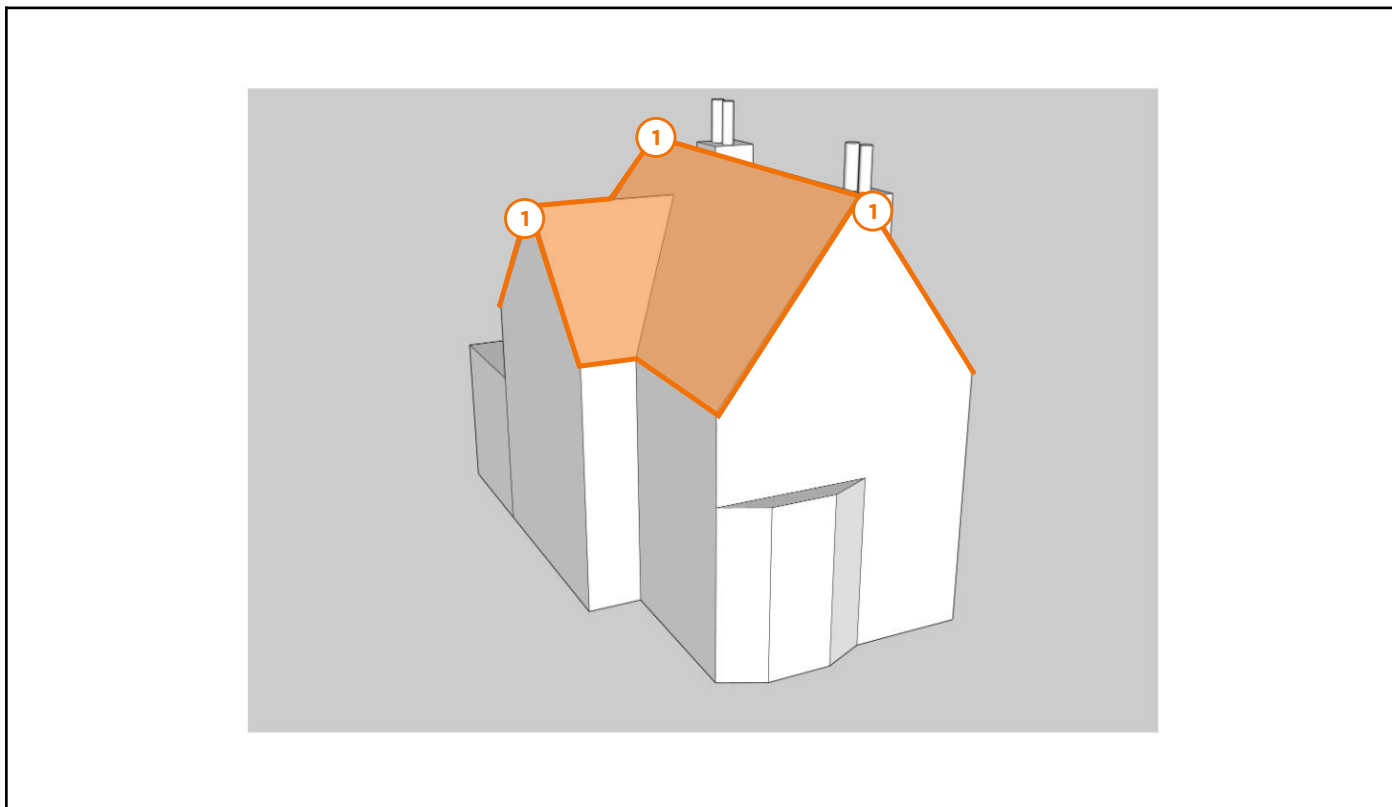
## Plan 1.2: AANZICHT 2

Beschrijving	Type	Actie
1. 1. VC-LEIEN SCHUIN DAK	Asbestmateriaal	<a href="#">Verwijderen</a>

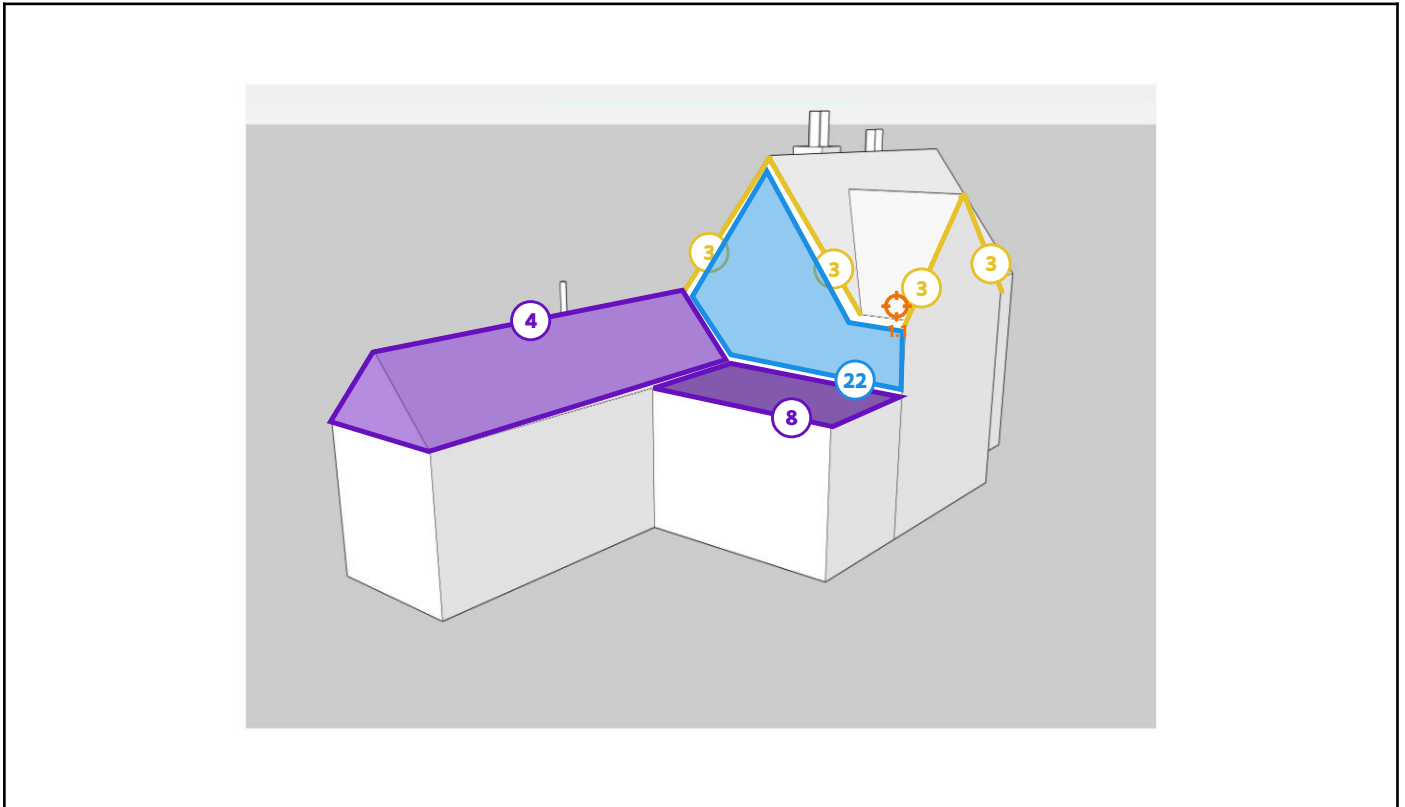
## Plan 1.3: AANZICHT 3

Beschrijving	Type	Actie
1. 1. VC-LEIEN SCHUIN DAK	Asbestmateriaal	Verwijderen
1.1 Code: MM04	Puntmonster	-
3. 1. ONDERDAK	Asbestmateriaal	Zorgvuldig beheren
4. ZOLDER BERGING	Beperking	-
8. ROOFING (NIET VERDACHT).	Advies	-
22. 1. GOLFPLATEN BITUMEN	Geen asbest	-
