# Asbestinventarisatetest

Heldenlaan 54, 9620 Zottegem

Attestnummer : 20240603-000224.000

Uitgegeven op : 03.06.2024

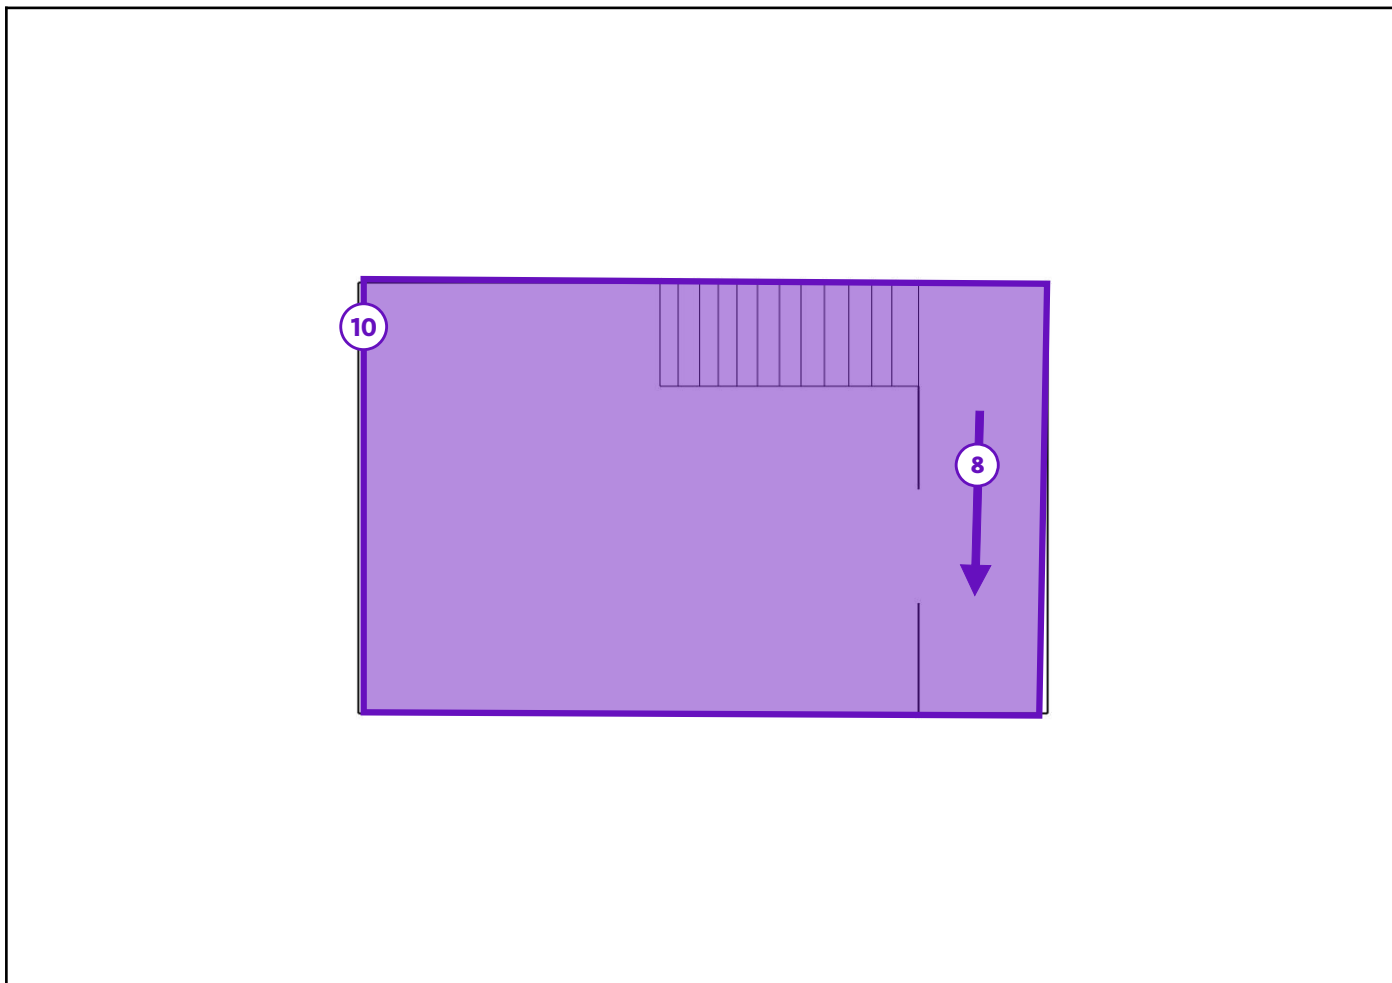
## Plan 1.1: kelder -1 (1)

Beschrijving	Type	Actie
8. MATERIAAL IN OPSLAG	Beperking	-
10. KELDER	Advies	-

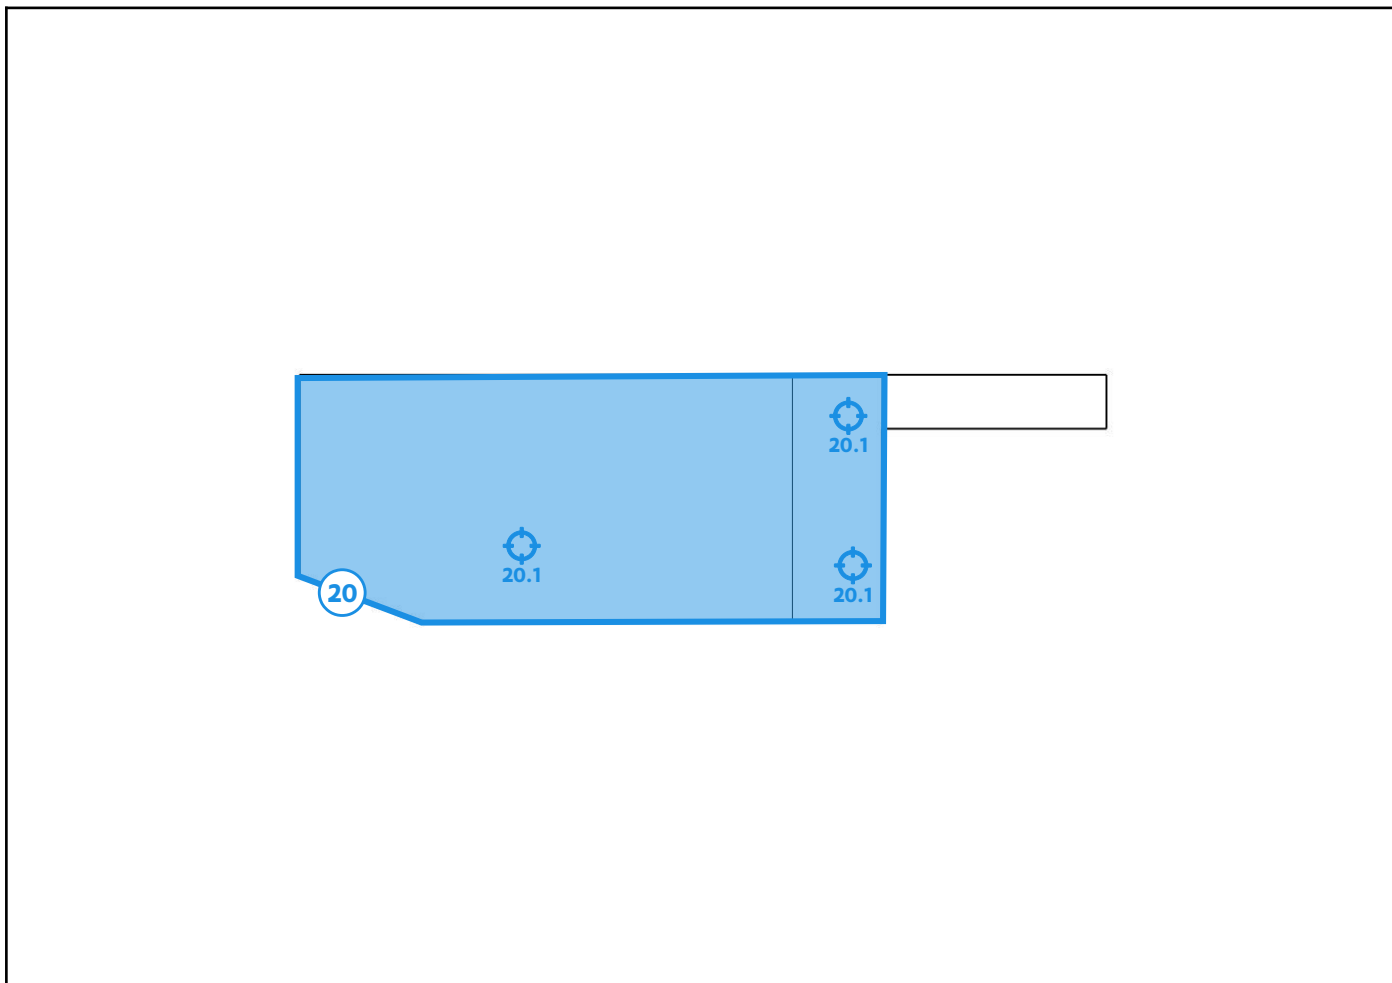
## Plan 1.3: verdiep -1 (2)

Beschrijving	Type	Actie
20. PLEISTER PLAFOND	Geen asbest	-
20.1 Code: MM02	Mengmonster	-

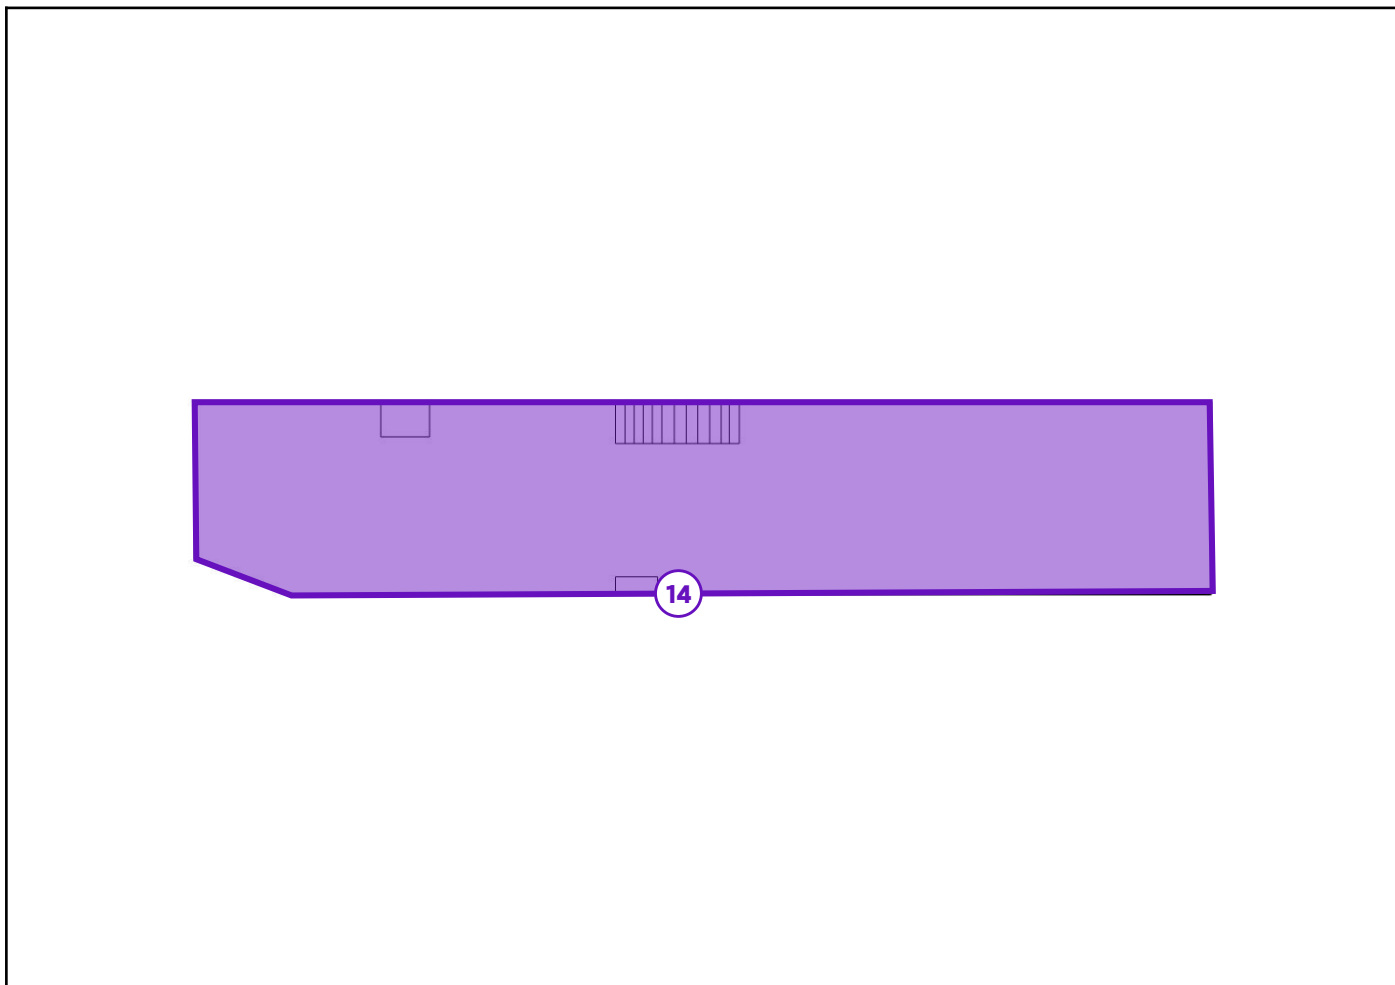
## Plan 1.4: zottegem verdiep 0

Beschrijving	Type	Actie
14. VERLAAGD PLAFOND	Advies	-

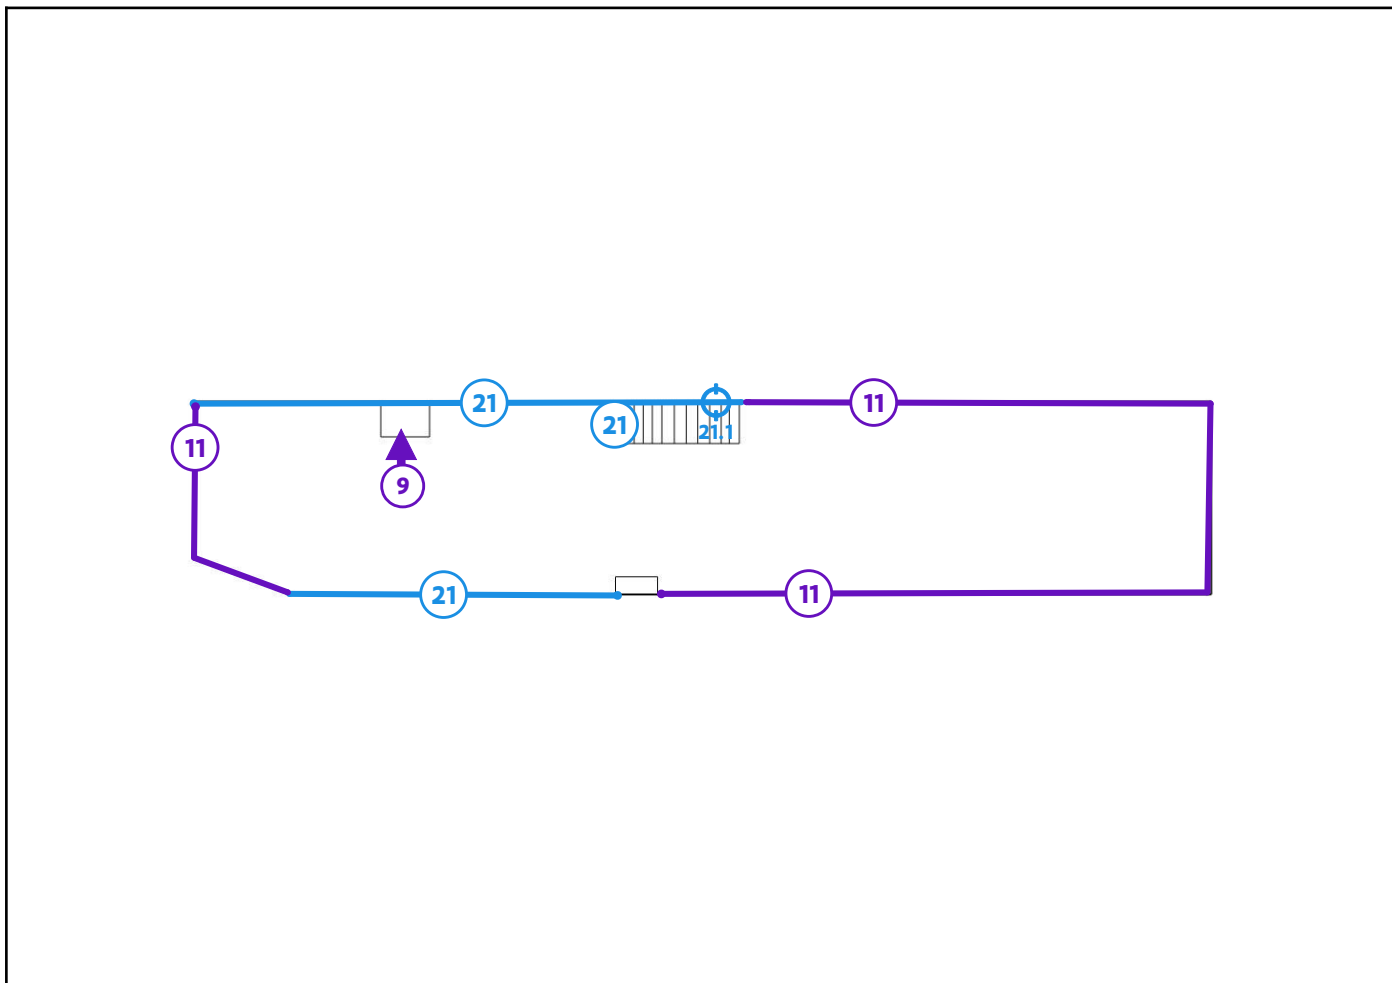
## Plan 1.5: zottegem verdiep 0

Beschrijving	Type	Actie
9. LIFTSCHACHT	Beperking	-
11. VOORZETWAND	Advies	-
21. PLEISTER MUREN	Geen asbest	-
21.1 Code: MM01	Mengmonster	-

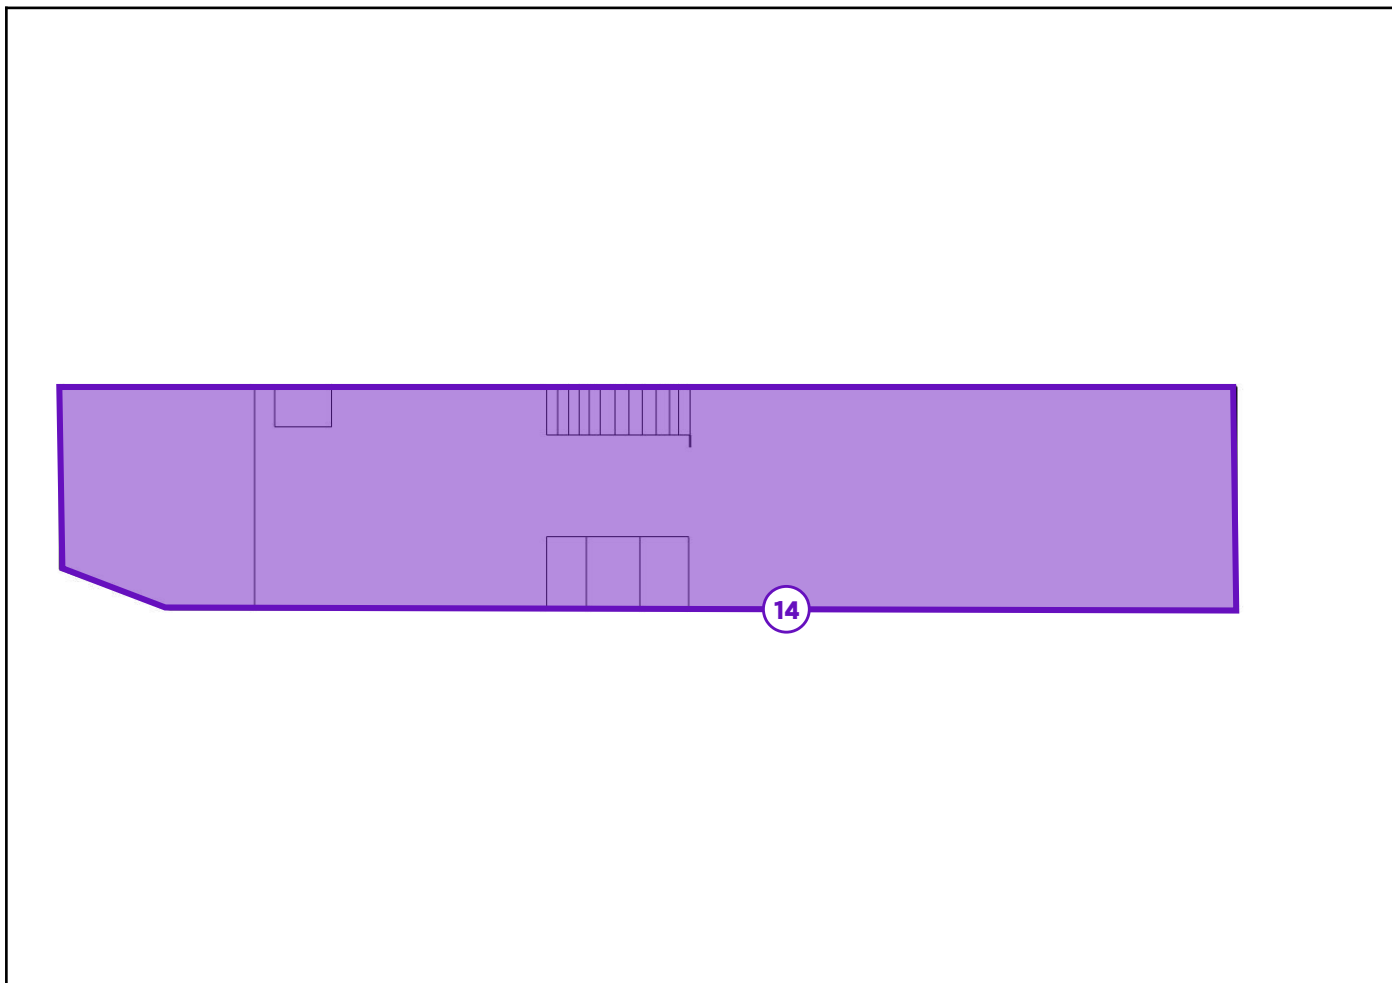
## Plan 1.7: zottegem verdiep 1

Beschrijving	Type	Actie
14. VERLAAGD PLAFOND	Advies	-

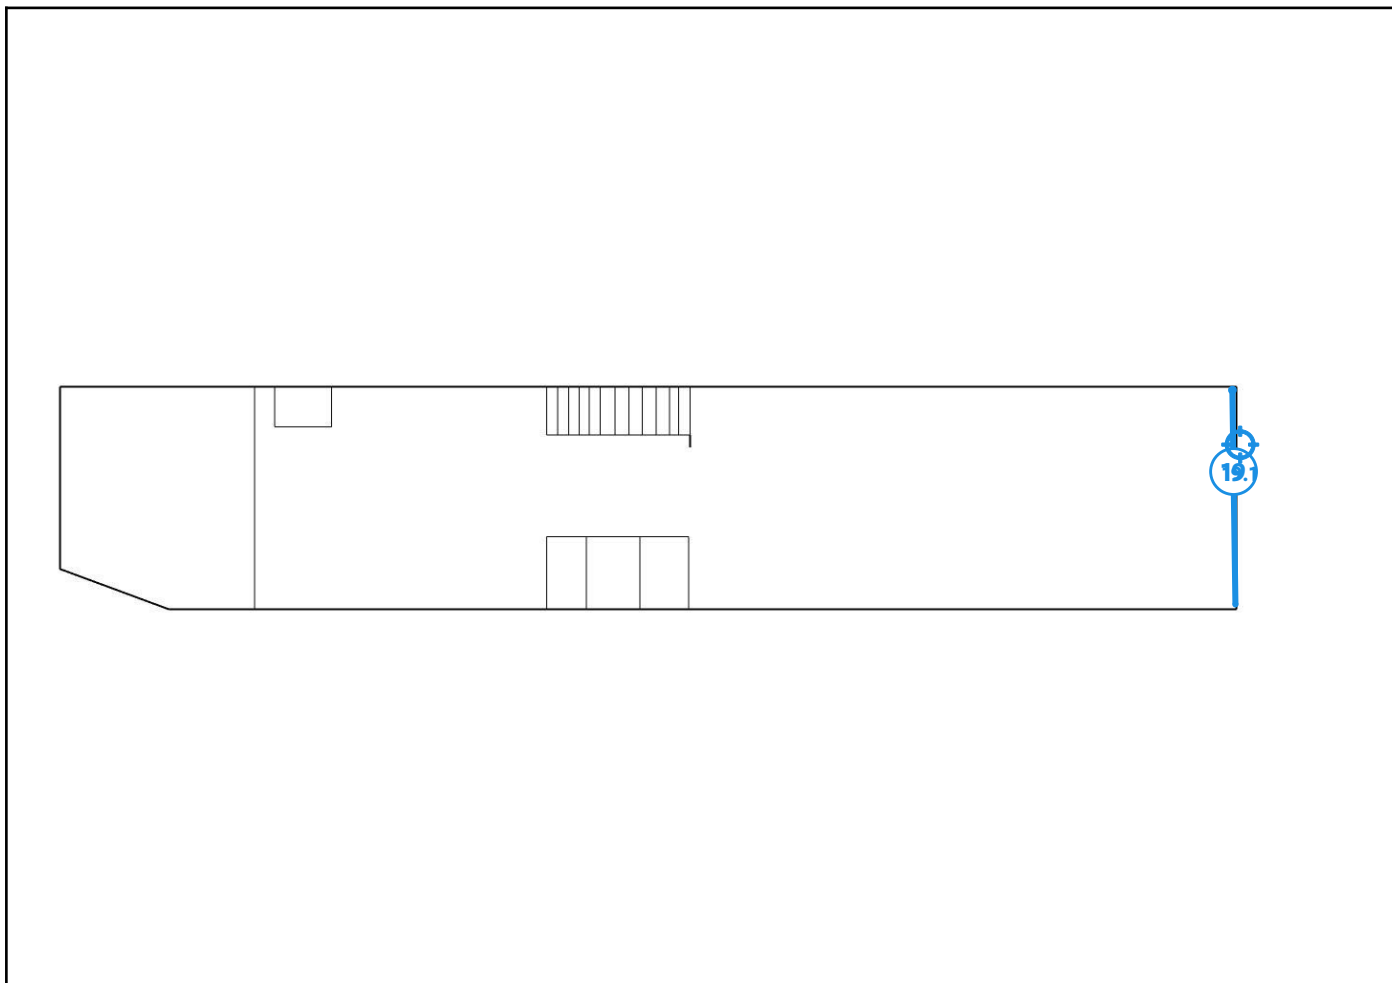
## Plan 1.8: zottegem verdiep 1

Beschrijving	Type	Actie
19. KITWERK MUUR/KOZIJN	Geen asbest	-
19.1 Code: MM03	Mengmonster	-

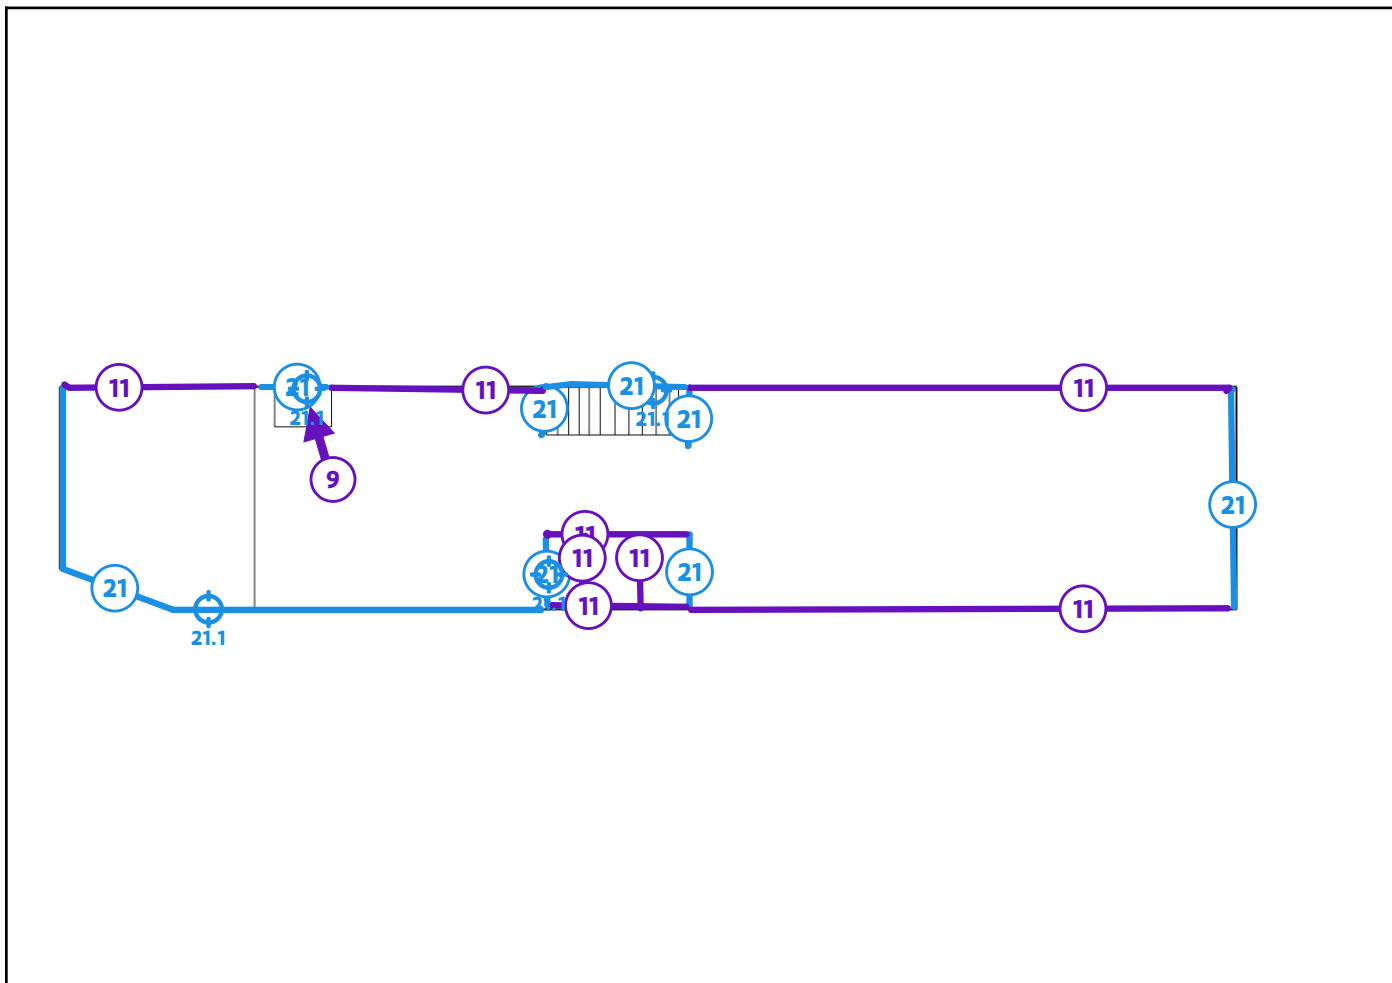
## Plan 1.9: zottegem verdiep 1

Beschrijving	Type	Actie
9. LIFTSCHACHT	Beperking	-
11. VOORZETWAND	Advies	-
21. PLEISTER MUREN	Geen asbest	-
21.1 Code: MM01	Mengmonster	-

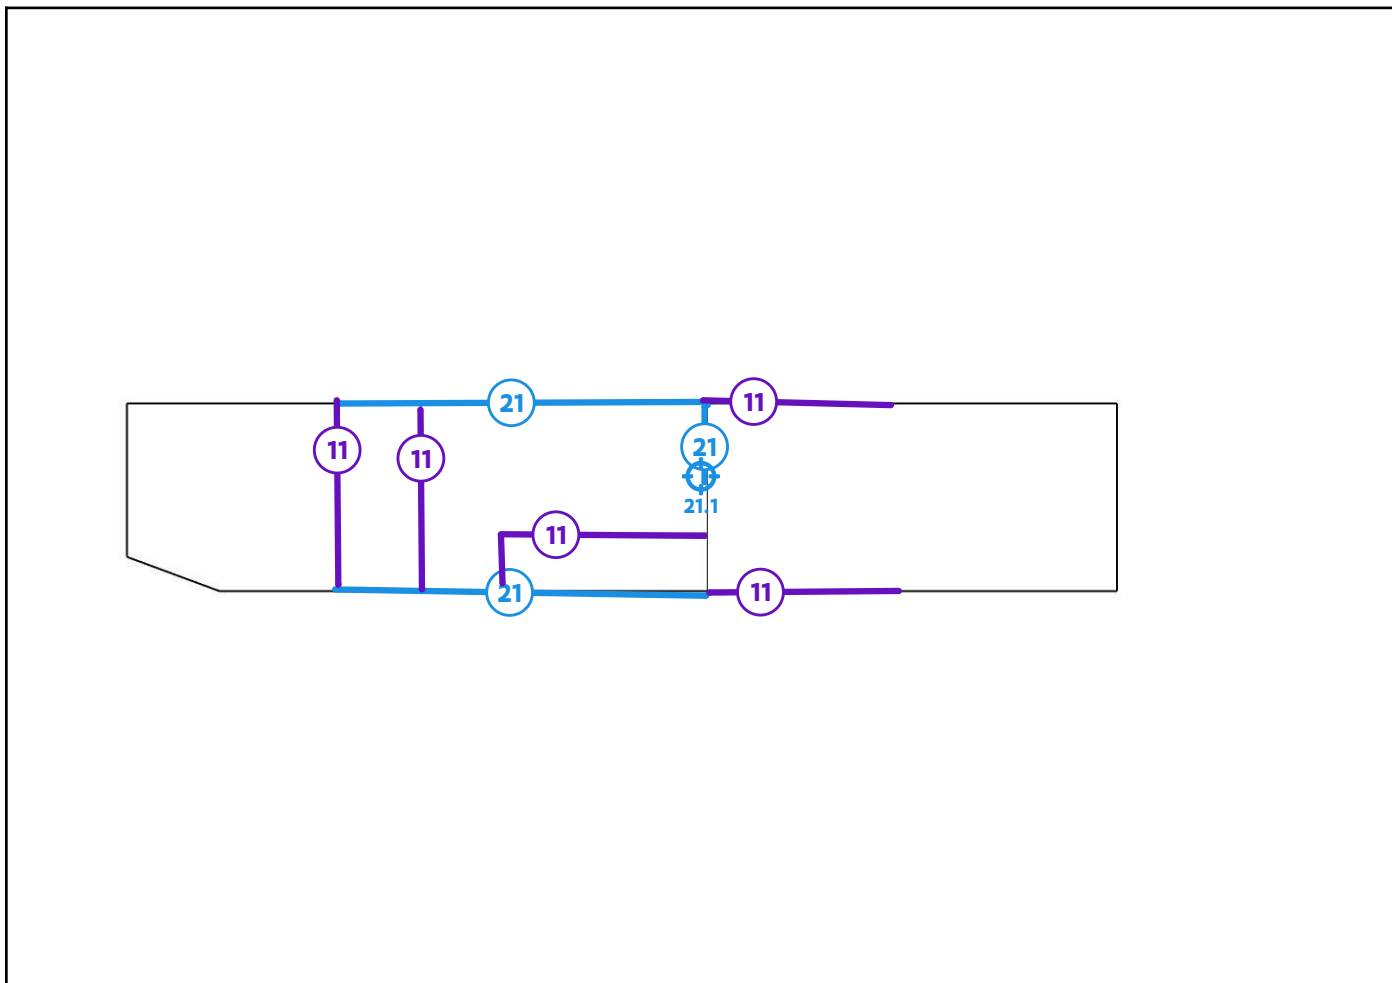
## Plan 1.10: Verdiep 2

Beschrijving	Type	Actie
11. VOORZETWAND	Advies	-
21. PLEISTER MUREN	Geen asbest	-
21.1 Code: MM01	Mengmonster	-

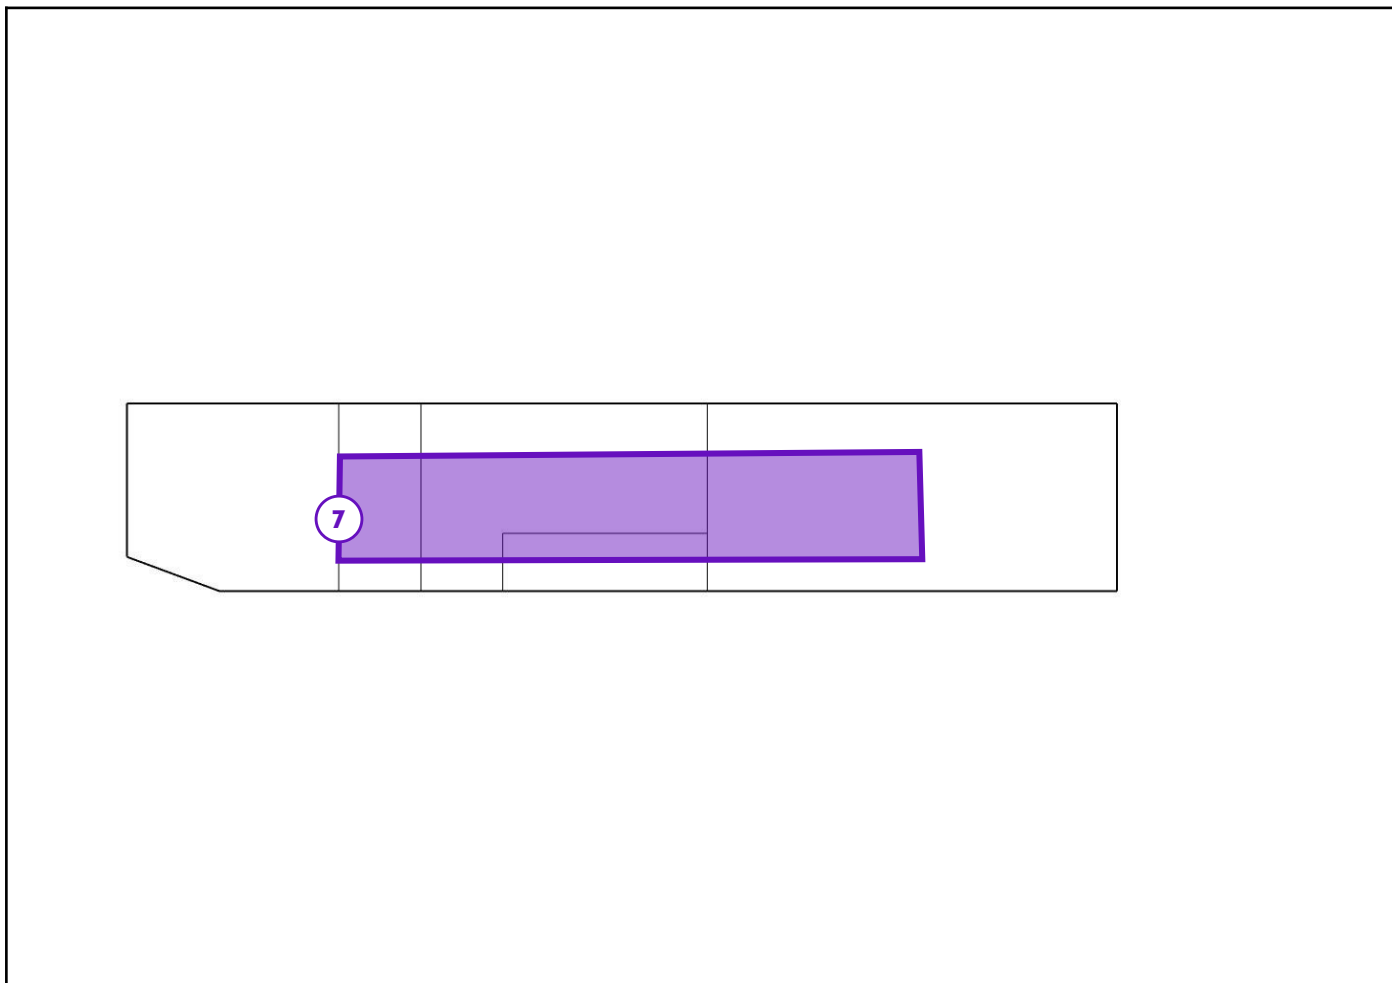
## Plan 1.11: Verdiep 2

Beschrijving	Type	Actie
7. ZOLDERTOP	Beperking	-

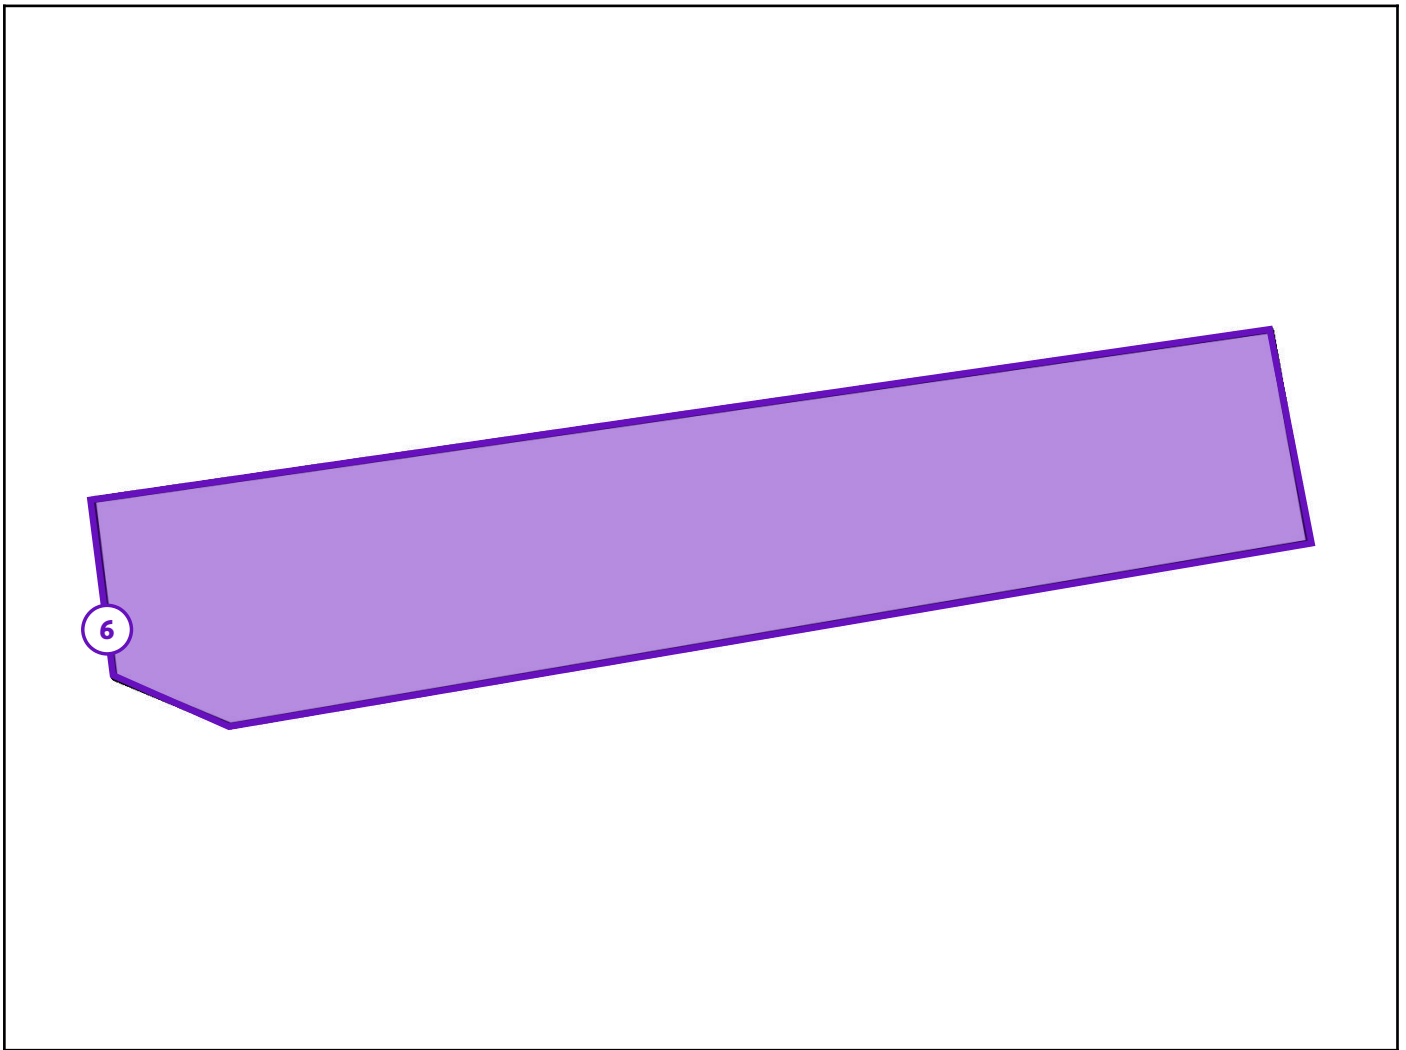
## Plan 1.15: Hoofdgebouw hellend dak

Beschrijving	Type	Actie
6. HELLEND DAK	Beperking	-

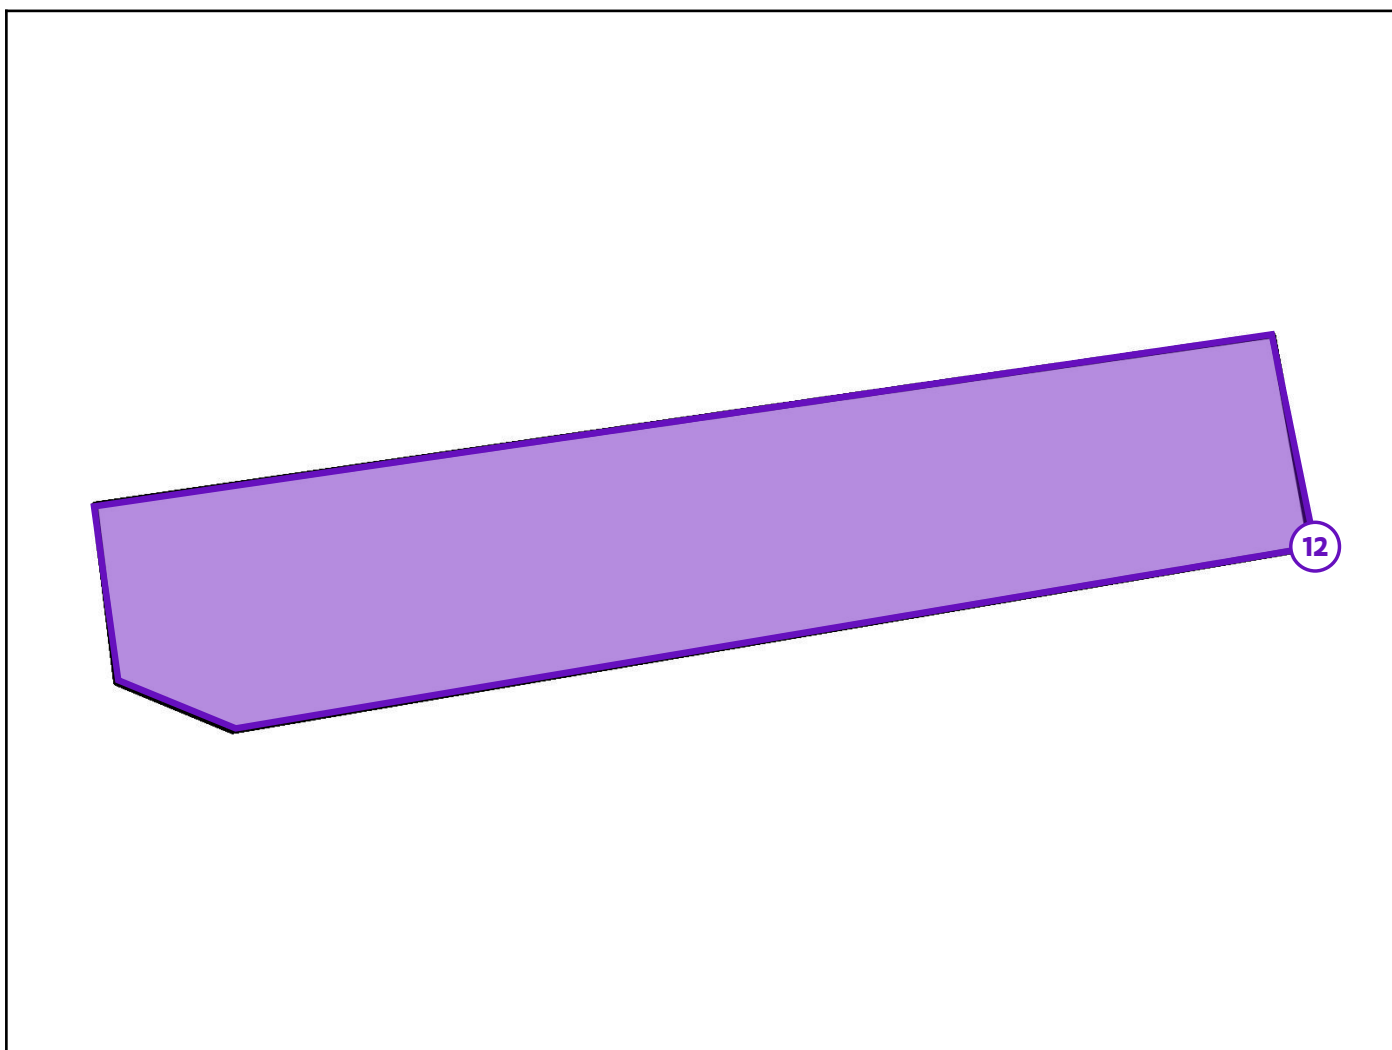
## Plan 1.16: Hoofdgebouw hellend dak

Beschrijving	Type	Actie
12. ONDERDAK	Advies	-

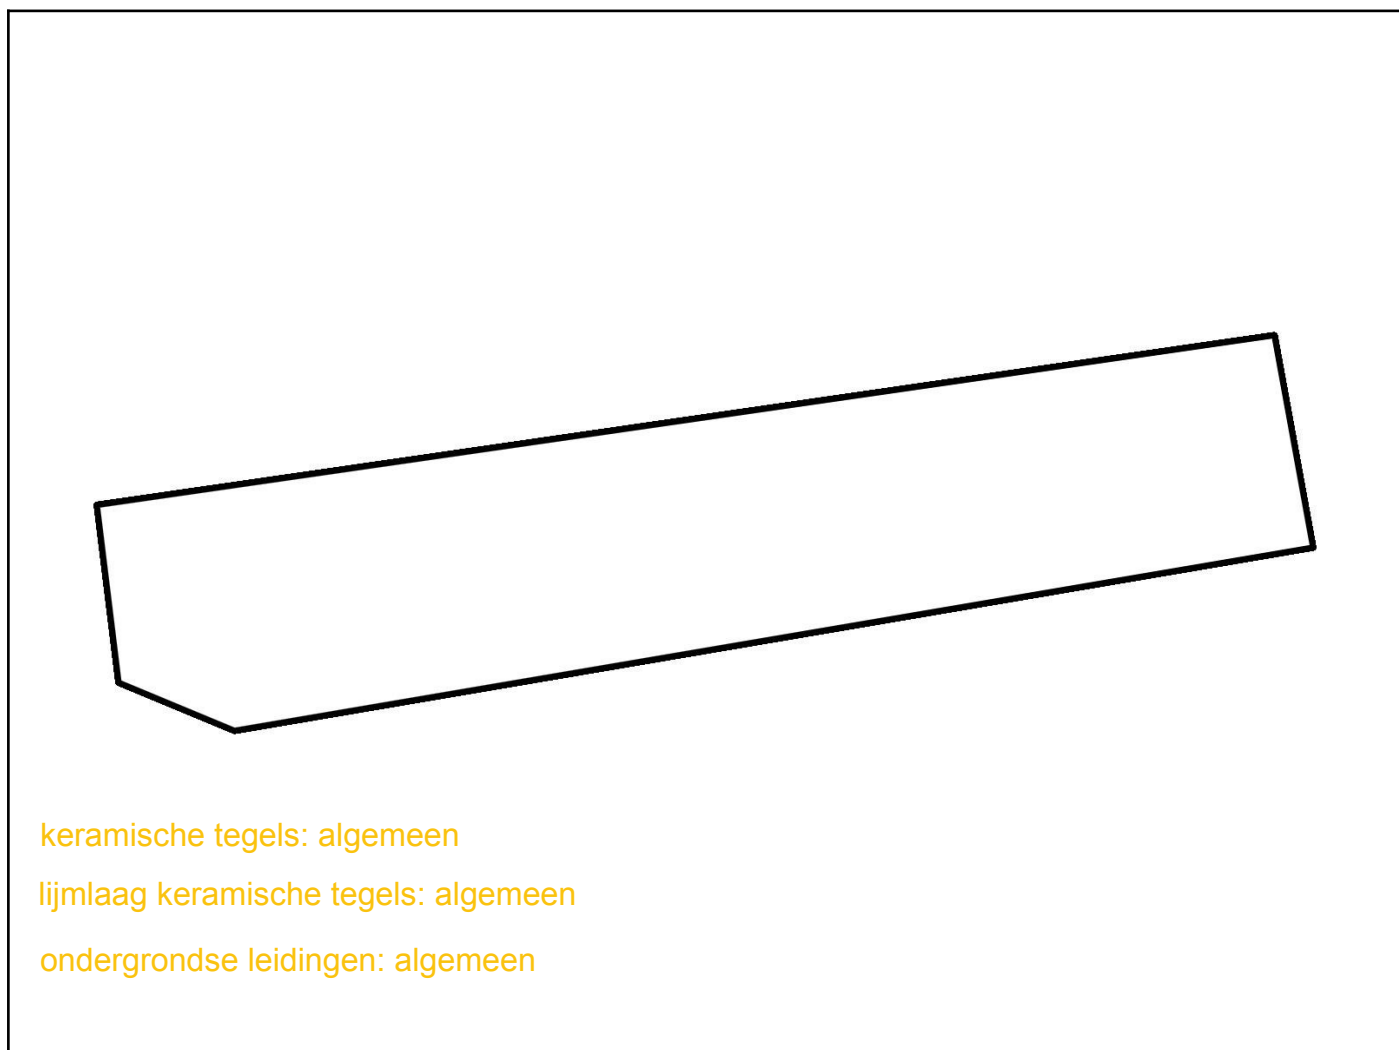
## Plan 1.17: Hoofdgebouw algemeen

Beschrijving	Type	Actie
13. KERAMISCHE TEGELS	Advies	-
15. LIJMLAAG KERAMISCHE TEGELS	Advies	-
16. ONDERGRONDSE LEIDINGEN	Advies	-

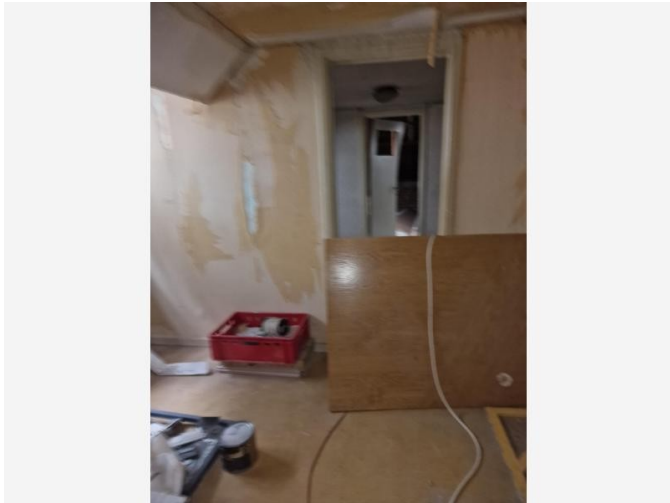
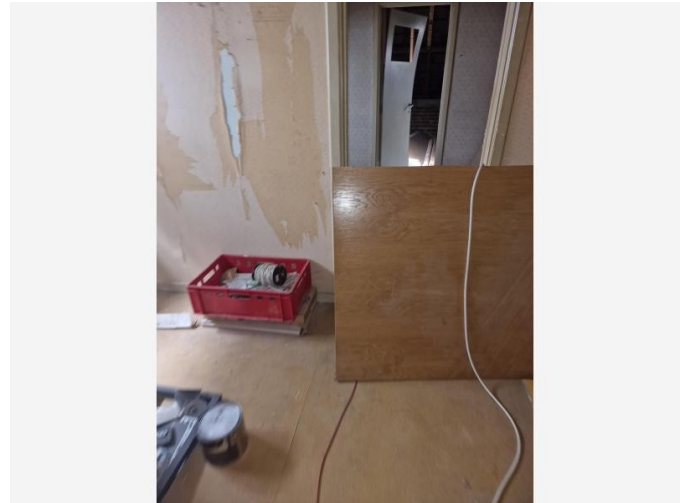
Beschrijving	VLOERZEIL rood
Omgeving	Binnen
Primaire drager	Vloer
Bindmiddel van materiaal	Karton - papier - viltachtig

<b>Gebondenheid op basis van bindmiddel</b>	Niet-hechtgebonden
<b>Hoeveelheid (oppervlakte - aantal)</b>	• 15,00 m <sup>2</sup> - 1 stuk
<b>Totale oppervlakte</b>	15,00 m <sup>2</sup>
<b>Identificatiemethode</b>	Vaststelling met monsternamen
<b>Destructieve handeling voor identificatie</b>	Nee
<b>Opmerking</b>	De hoeveelheid is louter indicatief
