Asbestinventarisatetest

Weldenstraat 51, 9700 Oudenaarde

Attestnummer : 20240618-000290.000

Niet-asbestveilig

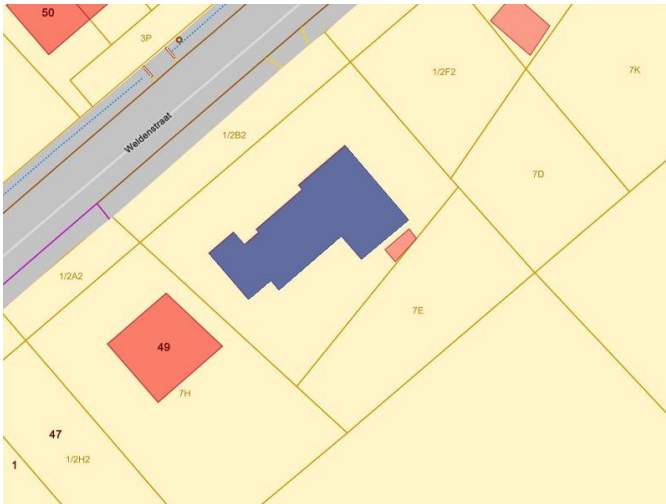
Zone 1: Hoofdgebouw

- 3 Asbestmaterialen**
- 0 Beperkingen
- 0 Uitsluitingen
- 0 Roerende goederen
- 0 Puin, steenslag, (water)bodem
- 3 Adviezen**
- 5 Geen asbest**

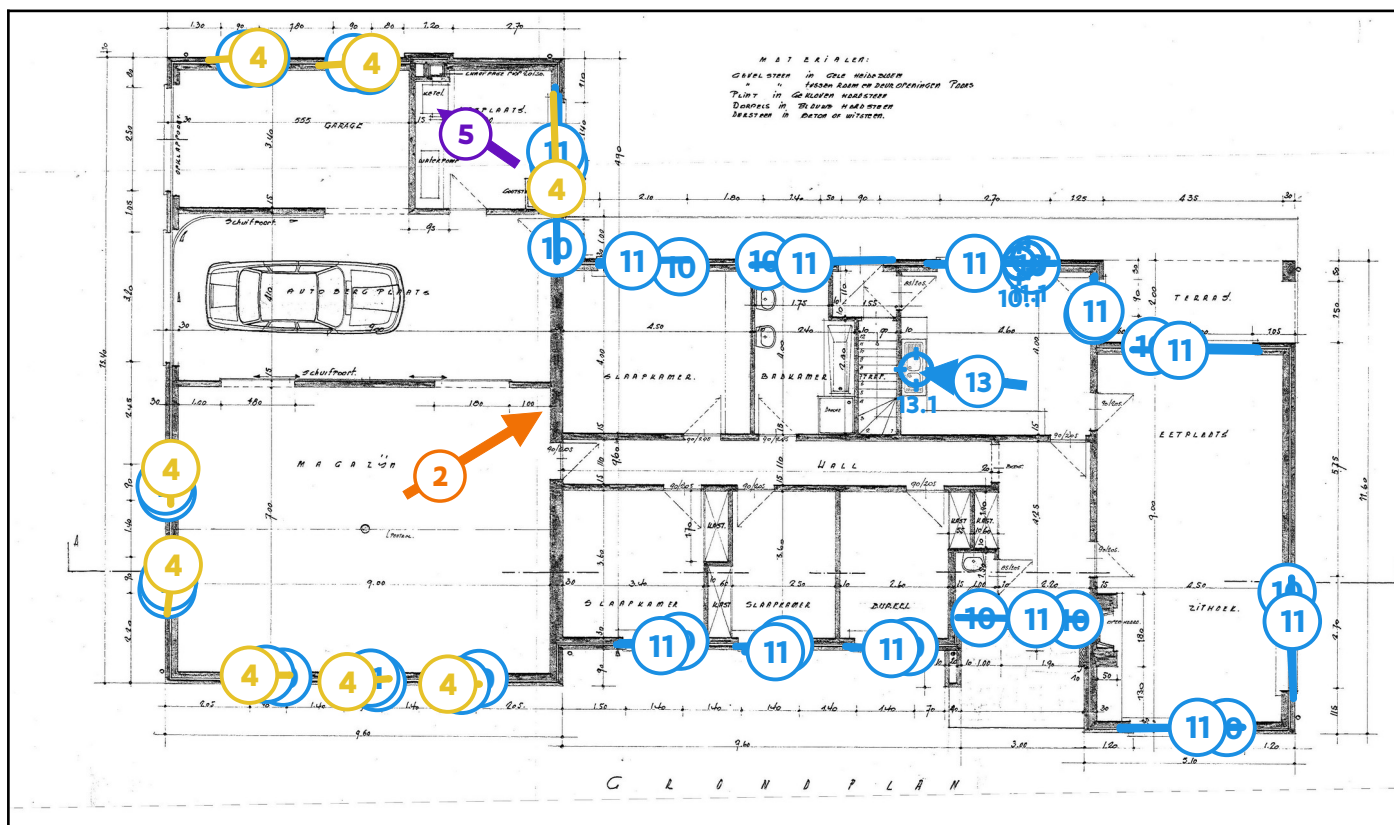
Plan 1.1: hoofdgebouw plan GLV

Beschrijving	Type	Actie
2. bakeliet	Asbestmateriaal	Verwijderen
4. raamtablet	Asbestmateriaal	Zorgvuldig beheren
5. CV ketel	Advies	-
10. kit 1 kozijn-raam	Geen asbest	-
10.1 Code: 01	Puntmonster	-
11. kit 2 kozijn-muur	Geen asbest	-
11.1 Code: 04	Puntmonster	-
13. ontdreuningsplaat spoelbak keuken	Geen asbest	-
13.1 Code: 05	Puntmonster	-

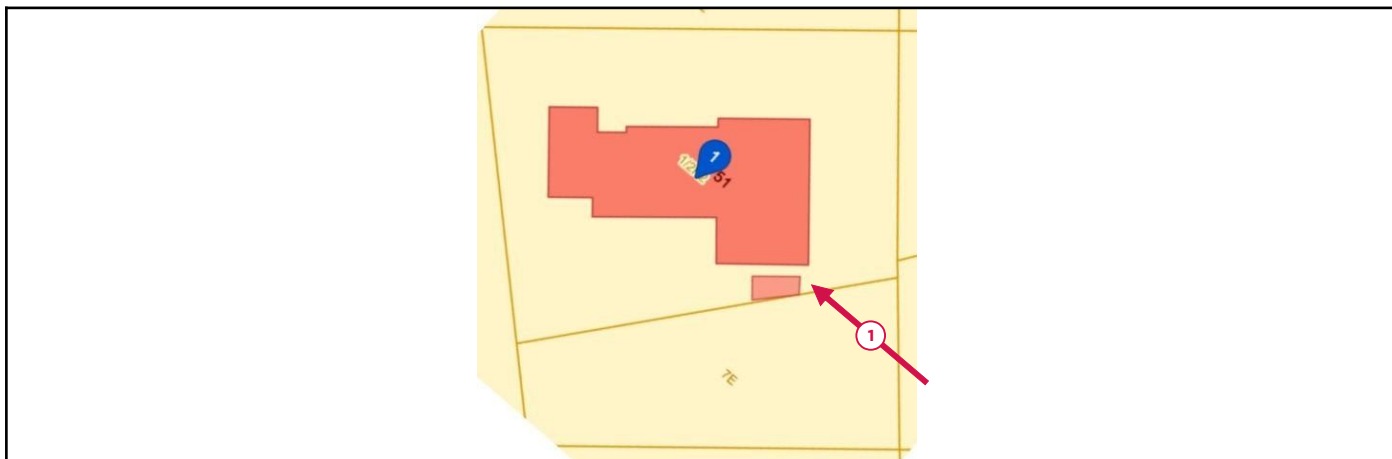
Plan 1.7: overzicht

Beschrijving	Type	Actie
1. buis (resten van afbraak)	Asbestmateriaal	Dringend verwijderen

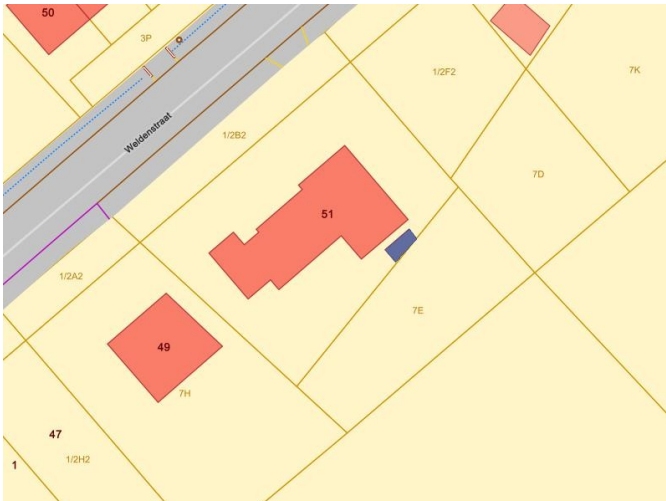
Zone 2: Afdak

- 1 Asbestmateriaal**
- 0 Beperking
- 0 Uitsluiting
- 0 Roerend goed
- 0 Puin, steenslag, (water)bodem
- 0 Advies
- 0 Geen asbest

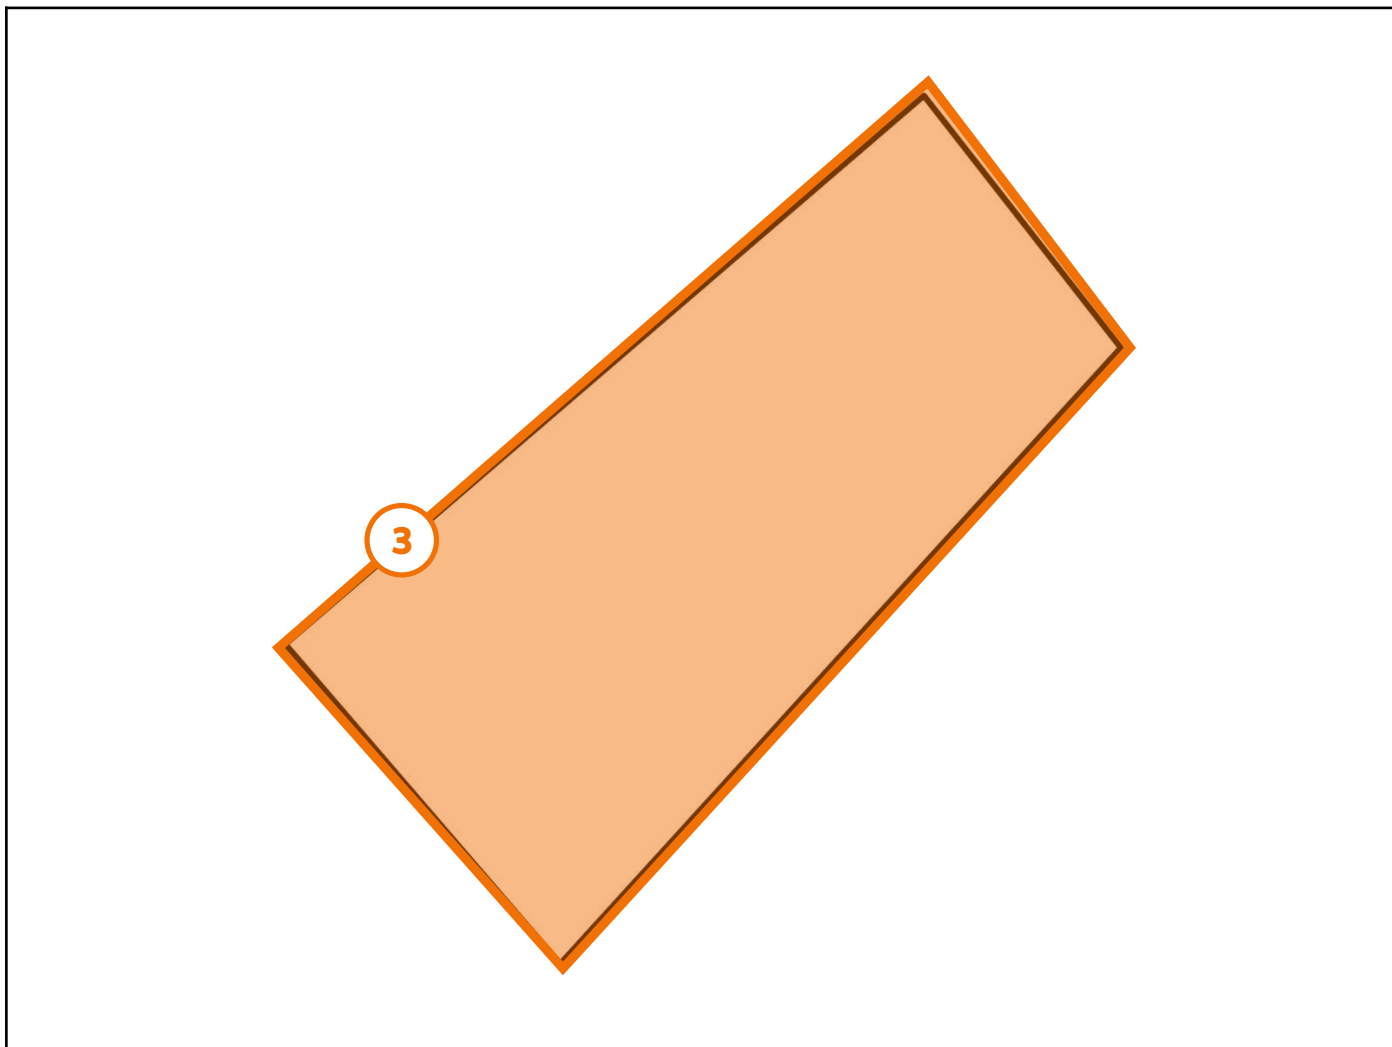
Plan 2.1: Afdak plan

Beschrijving	Type	Actie
3. golfplaat	Asbestmateriaal	Verwijderen

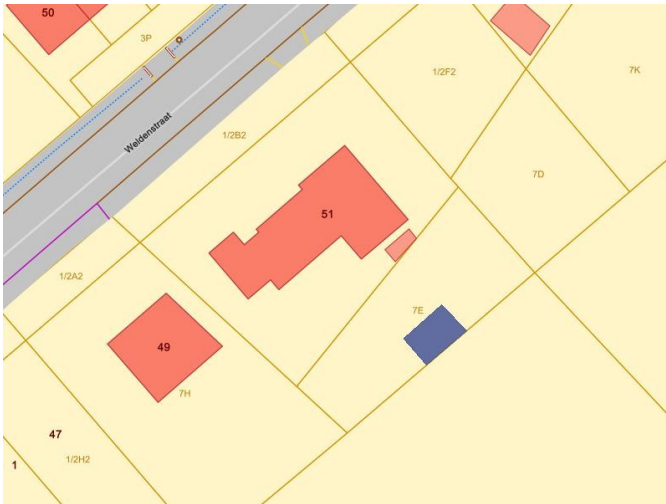
Zone 3: opslagcontainers

- 0 Asbestmaterialen
- 0 Beperkingen
- 0 Uitsluitingen
- 0 Roerende goederen
- 0 Puin, steenslag, (water)bodem
- 1 Adviezen**
- 0 Geen asbest

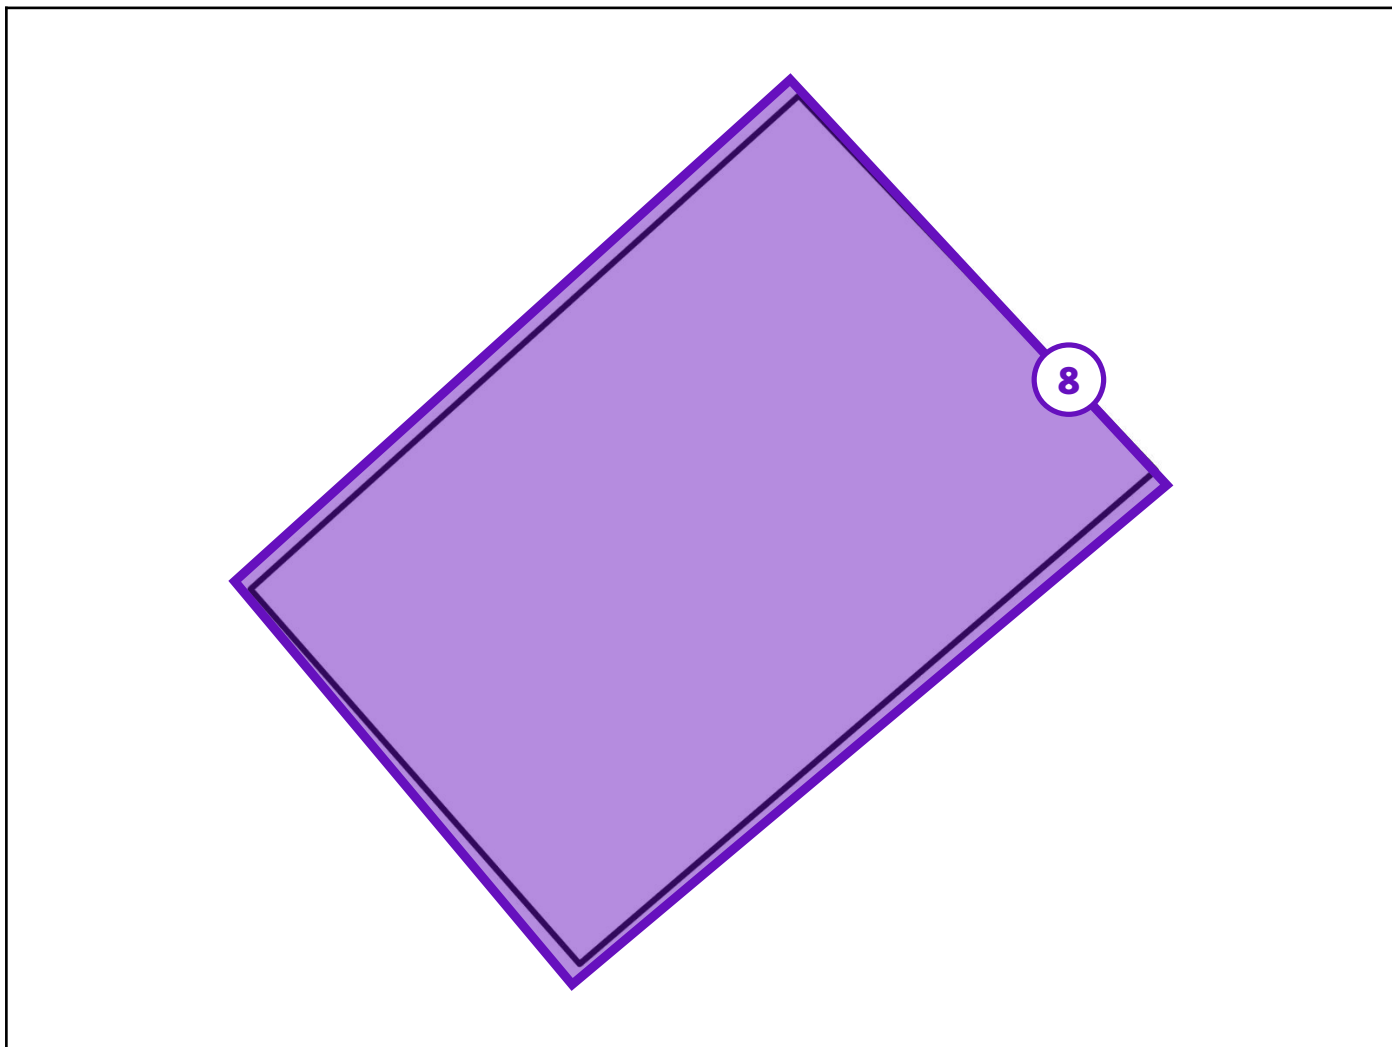
Plan 3.1: opslagcontainers plan

Beschrijving	Type	Actie
8. containers	Advies	-
