# Asbestinventarisatetest

Penitentenstraat 15/3, 9500 Geraardsbergen

Attestnummer : **20260405-000114.000**

Uitgegeven op : **05.04.2026**

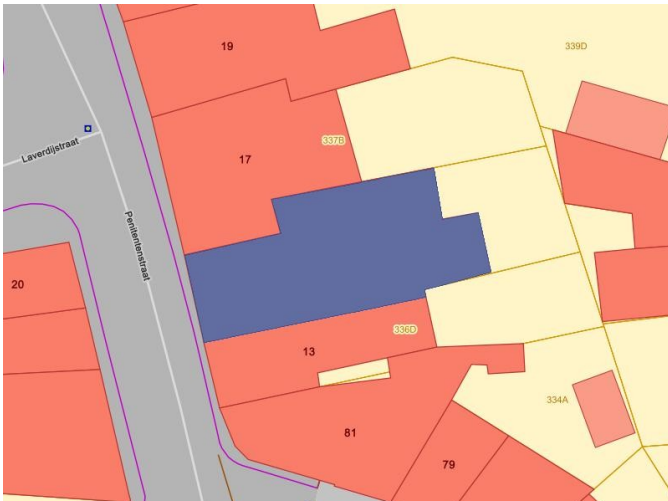
## Zone 1: collectief woongebouw

- 0 Asbestmaterialen
- 0 Beperkingen
- 0 Uitsluitingen
- 0 Roerende goederen
- 0 Puin, steenslag, (water)bodem
- 1 Advies
- 2 Geen asbest
