Asbestinventarisatetest

Van Langenhovestraat 208, 9200 Dendermonde

Attestnummer : 20240322-000410.000

Uitgegeven op : 22.03.2024

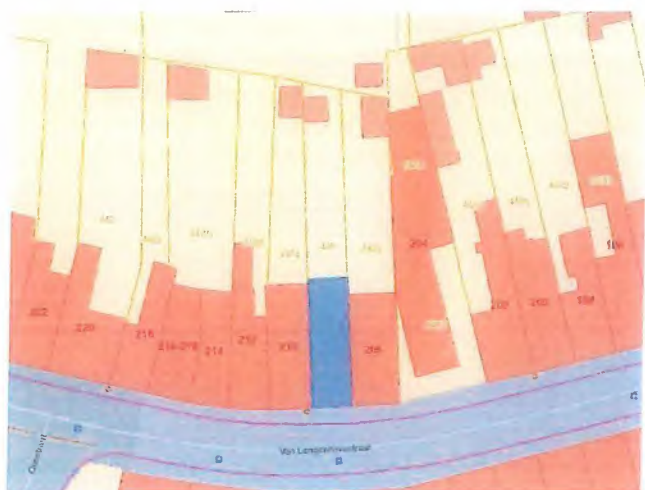
Zone 1: Hoofdgebouw

- 2 **Asbestmaterialen**
- 0 Beperkingen
- 0 Uitsluitingen
- 0 Roerende goederen
- 0 Puin, steenslag, (water)bodem
- 2 **Adviezen**
- 2 **Geen asbest**
