# Asbestinventarisatetest

Schrovestraat 8, 9280 Lebbeke

Attestnummer : 20260125-000147.000

Uitgegeven op : 25.01.2026

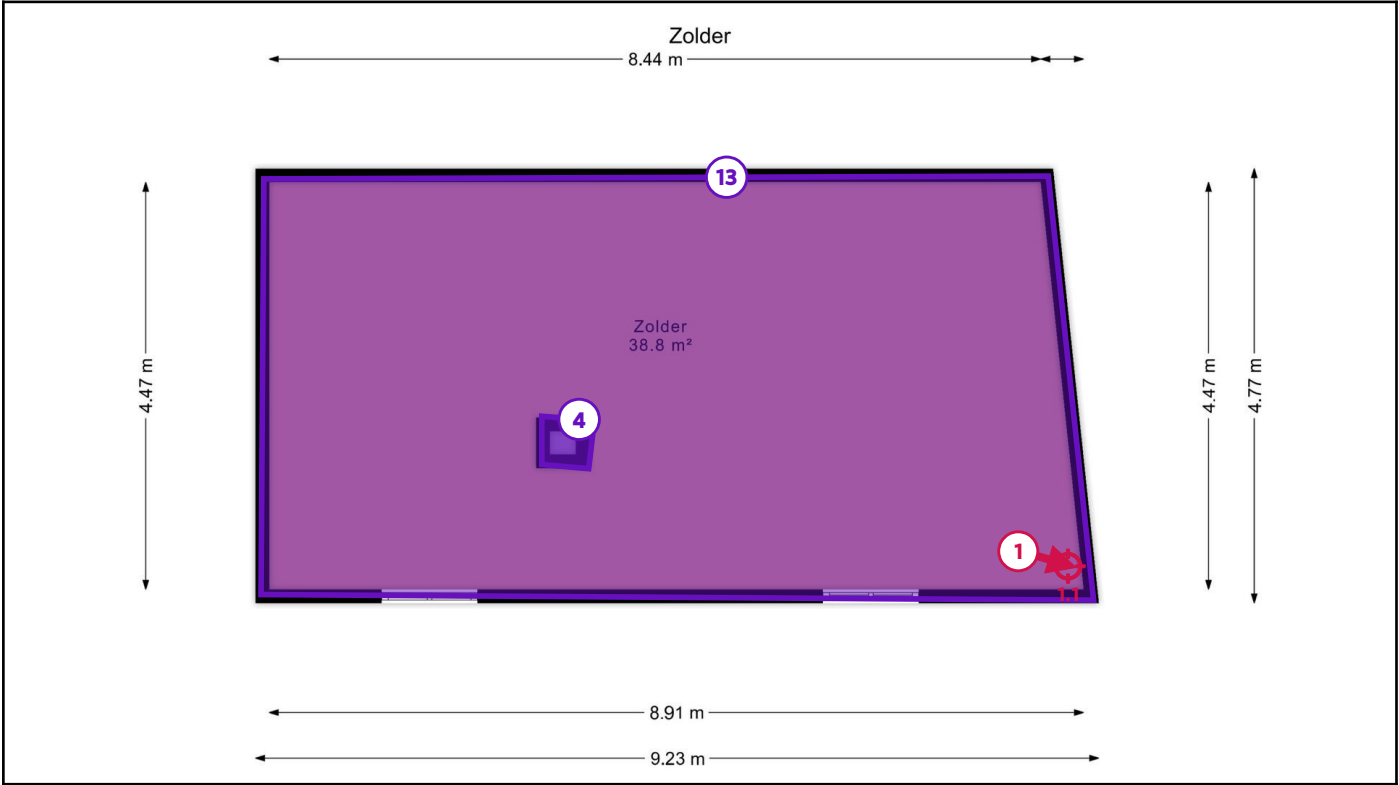
# Plan 1.3: Grondplan - Zolder

| Beschrijving | Type | Actie |
|---|---|---|
| 13. AD-Geen Onderdak | Overige ruimte of materiaal | - |

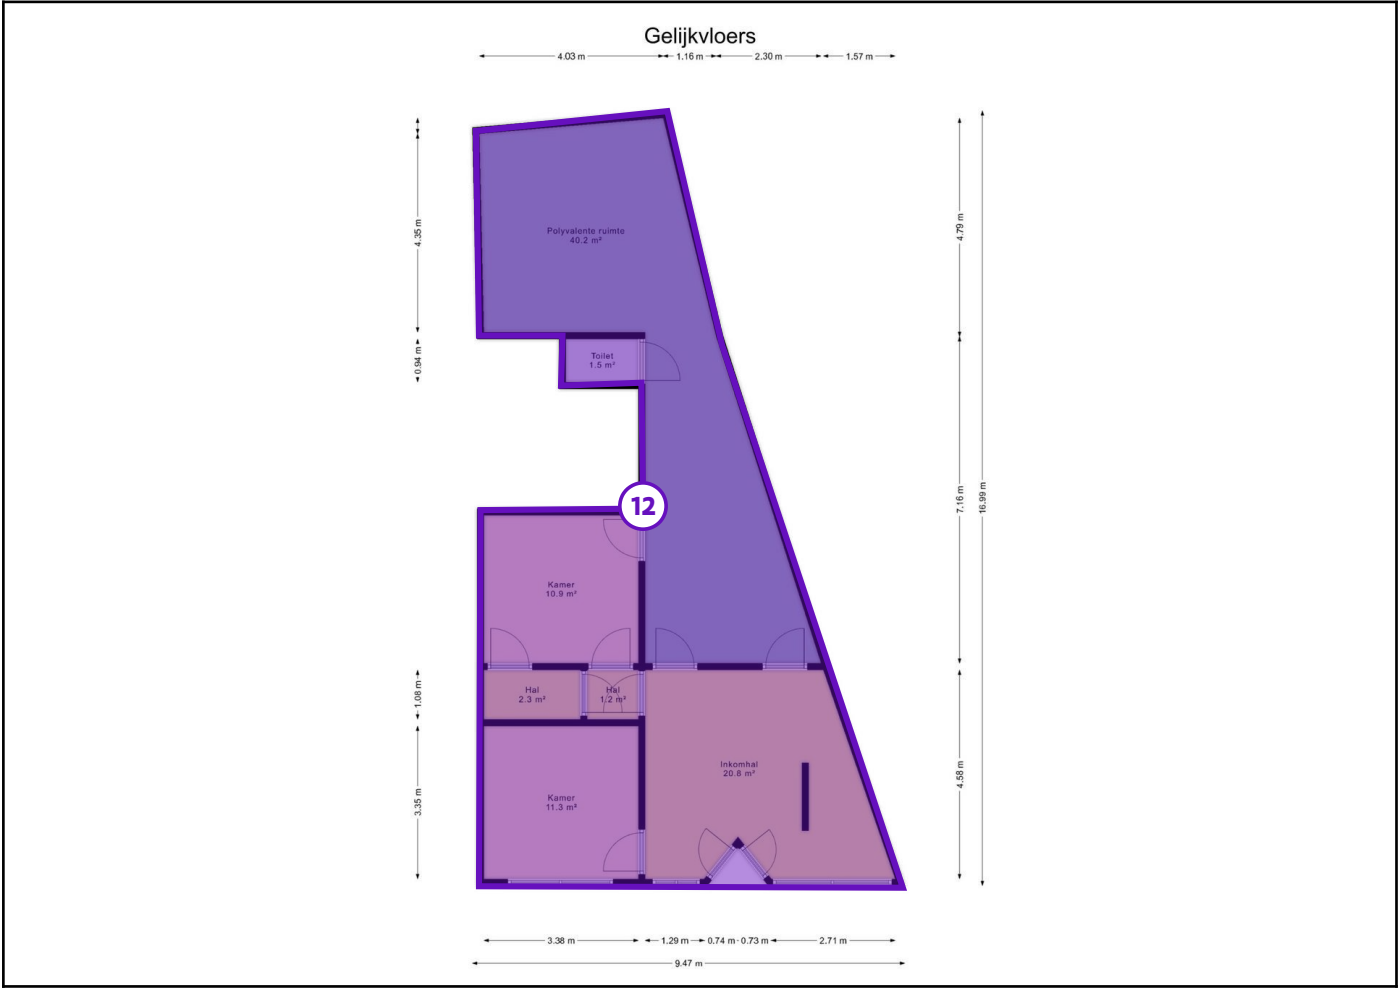
# Plan 1.5: Grondplan - Gelijkvloers plafond

| Beschrijving | Type | Actie |
|---|---|---|
| 12. AD-Plafond-Ander materiaal | Overige ruimte of materiaal | - |
