# Asbestinventarisatetest

Driekoningenstraat 50, 2600 Antwerpen

Attestnummer : 20241009-000457.000

Uitgegeven op : 09.10.2024

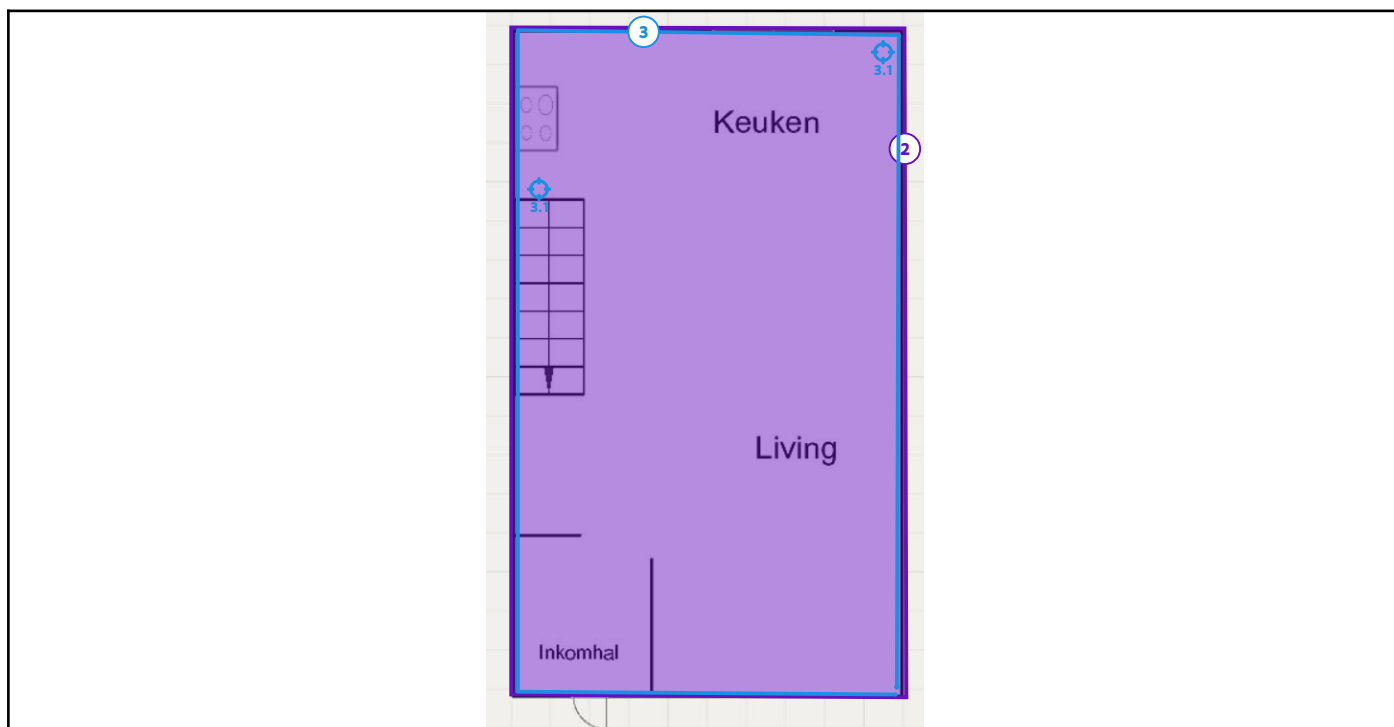
## Plan 1.1: Gv\_Plan

Beschrijving	Type	Actie
2. Gipslaten plafond	Advies	-
3. Pleisterwerk muren	Geen asbest	-
3.1 Code: MM01	Mengmonster	-

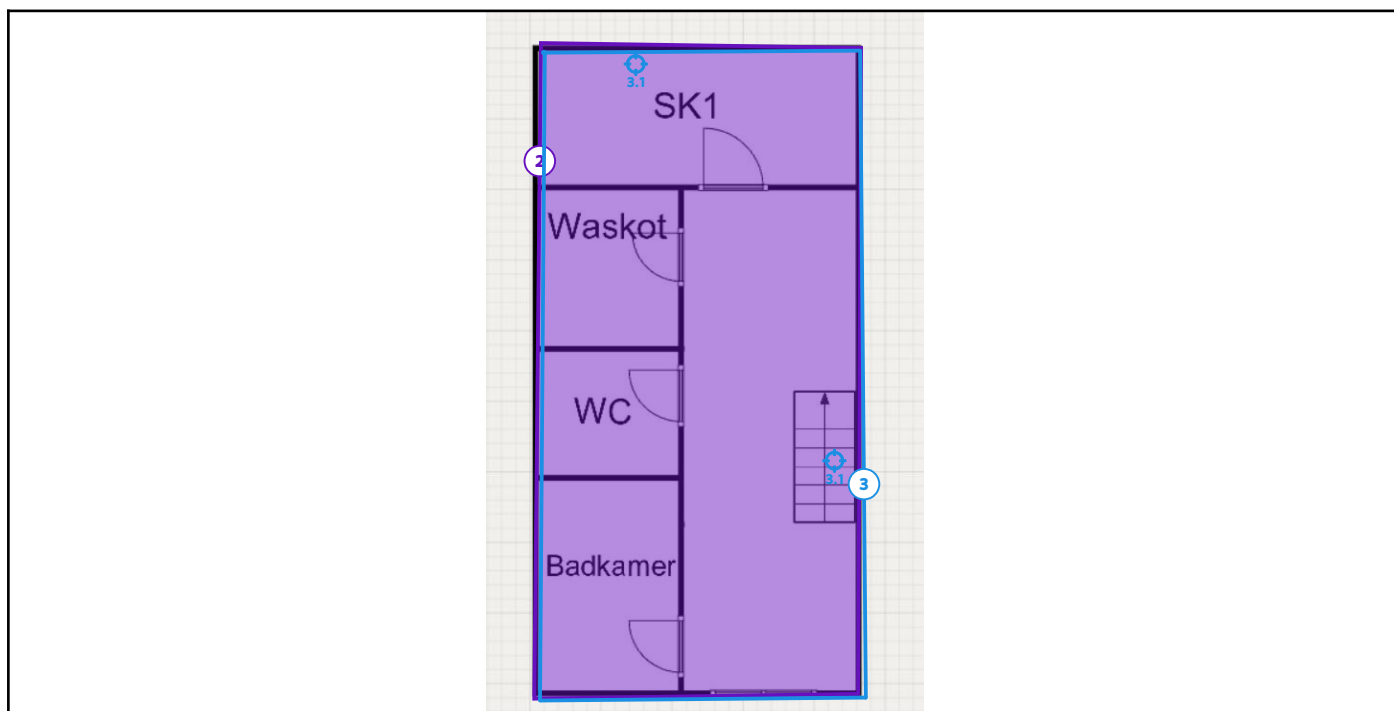
## Plan 1.2: V1\_plan

Beschrijving	Type	Actie
2. Gipslaten plafond	Advies	-
3. Pleisterwerk muren	Geen asbest	-
3.1 Code: MM01	Mengmonster	-

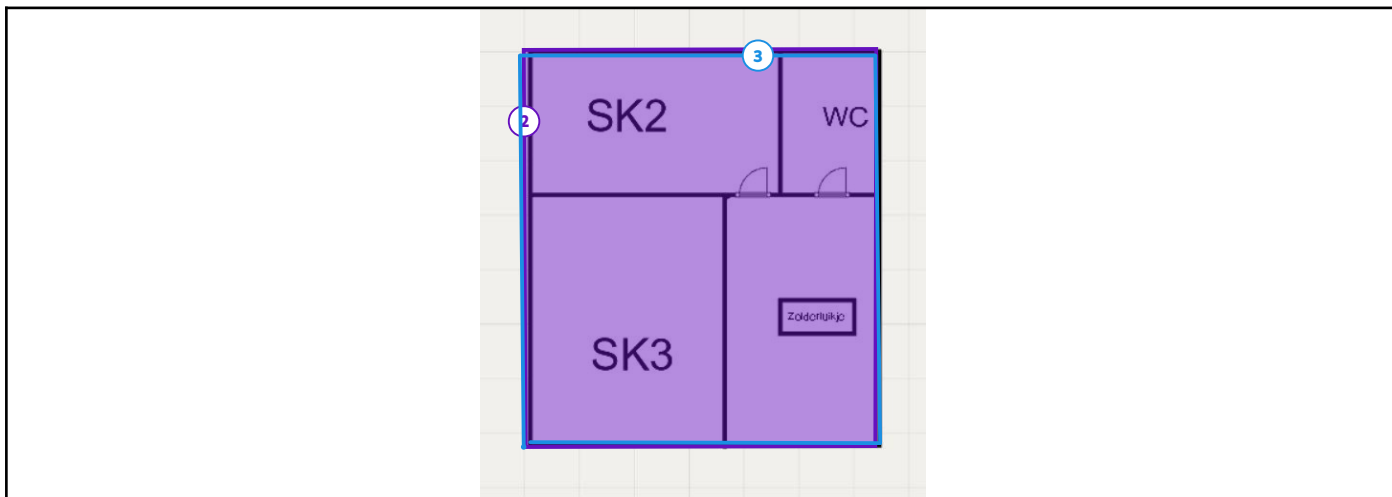
## Plan 1.3: V2\_Plan

Beschrijving	Type	Actie
2. Gipslaten plafond	Advies	-
3. Pleisterwerk muren	Geen asbest	-
