Asbestinventarisatetest

Oostmeetstraat 124, 8680 Koekelare

Attestnummer : 20240329-000512.000

Niet-asbestveilig

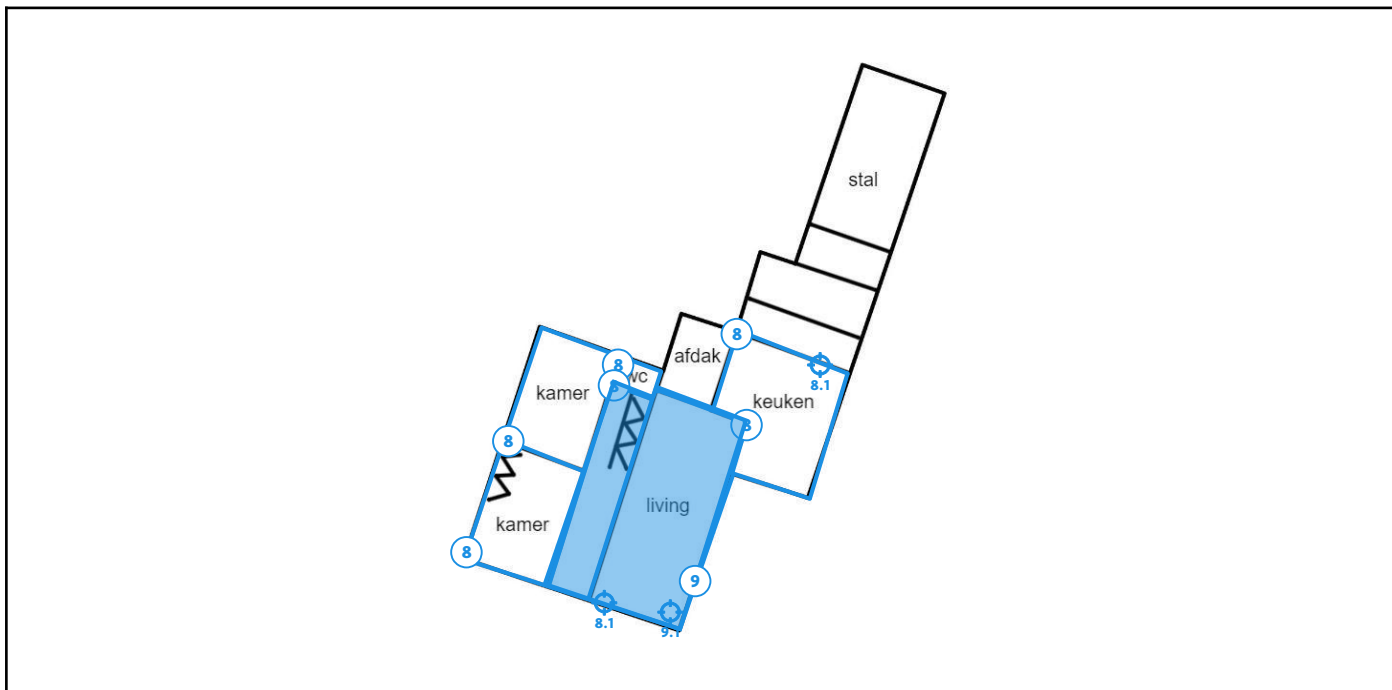
Plan 1.2: Plan gelijkvloers (pleisterwerk)

Beschrijving	Type	Actie
8. Pleisterwerk muur	Geen asbest	-
8.1 Code: MM01	Mengmonster	-
9. Pleisterwerk plafond	Geen asbest	-
9.1 Code: MM02	Mengmonster	-

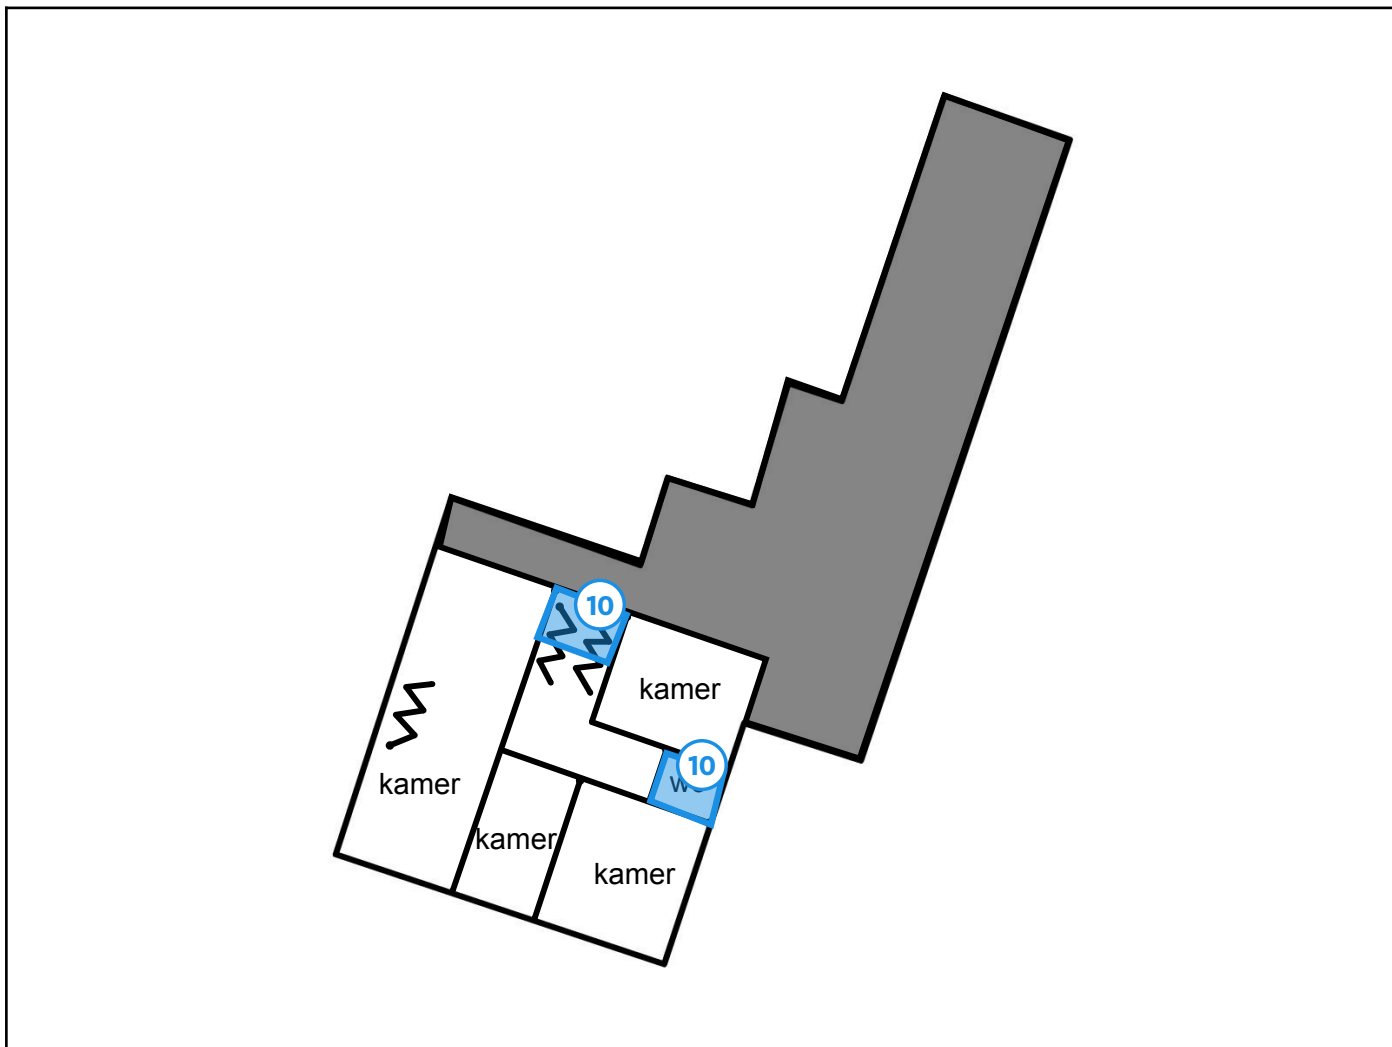
Plan 1.3: Plan verdieping

Beschrijving	Type	Actie
10. Vinylvloer trap + WC op verdieping	Geen asbest	-

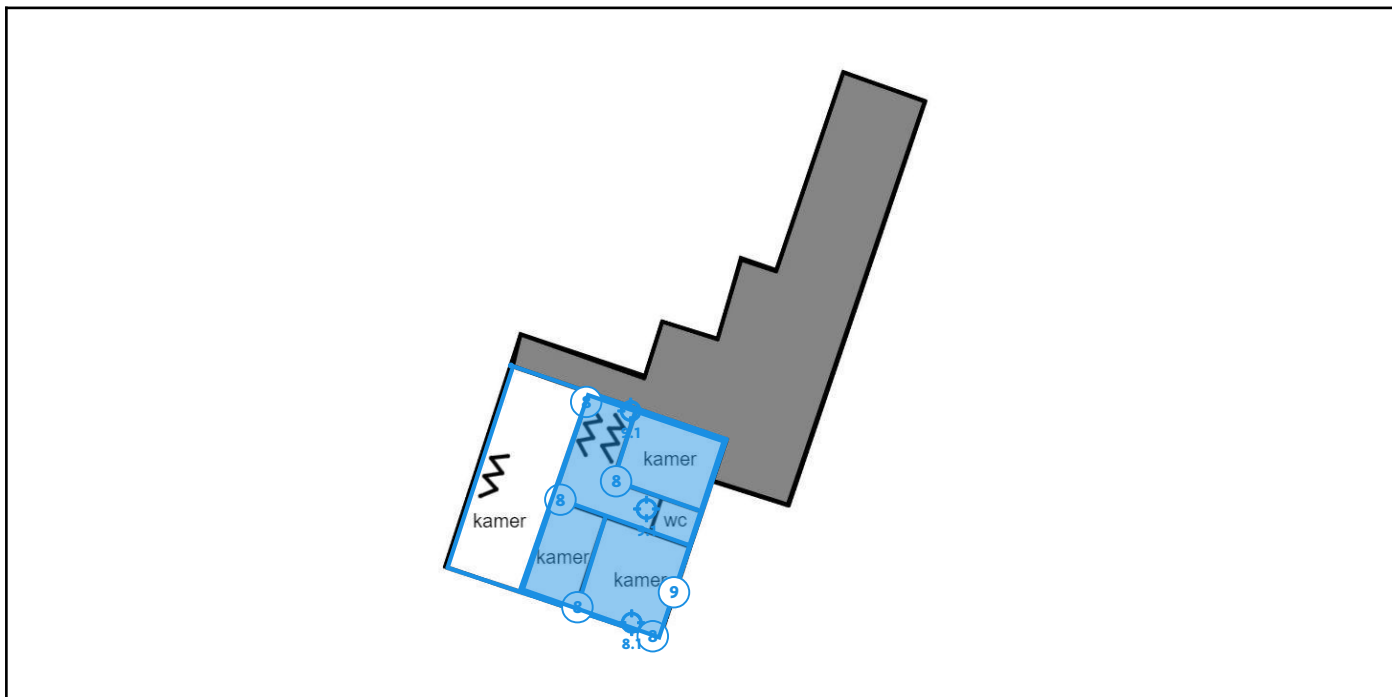
Plan 1.4: Plan verdieping (pleisterwerk)

Beschrijving	Type	Actie
8. Pleisterwerk muur	Geen asbest	-
8.1 Code: MM01	Mengmonster	-
9. Pleisterwerk plafond	Geen asbest	-
9.1 Code: MM02	Mengmonster	-
