Asbestinventarisatetest

Kloosterdreef 10, 8710 Wielsbeke

Attestnummer : 20241013-000058.001

Niet-asbestveilig

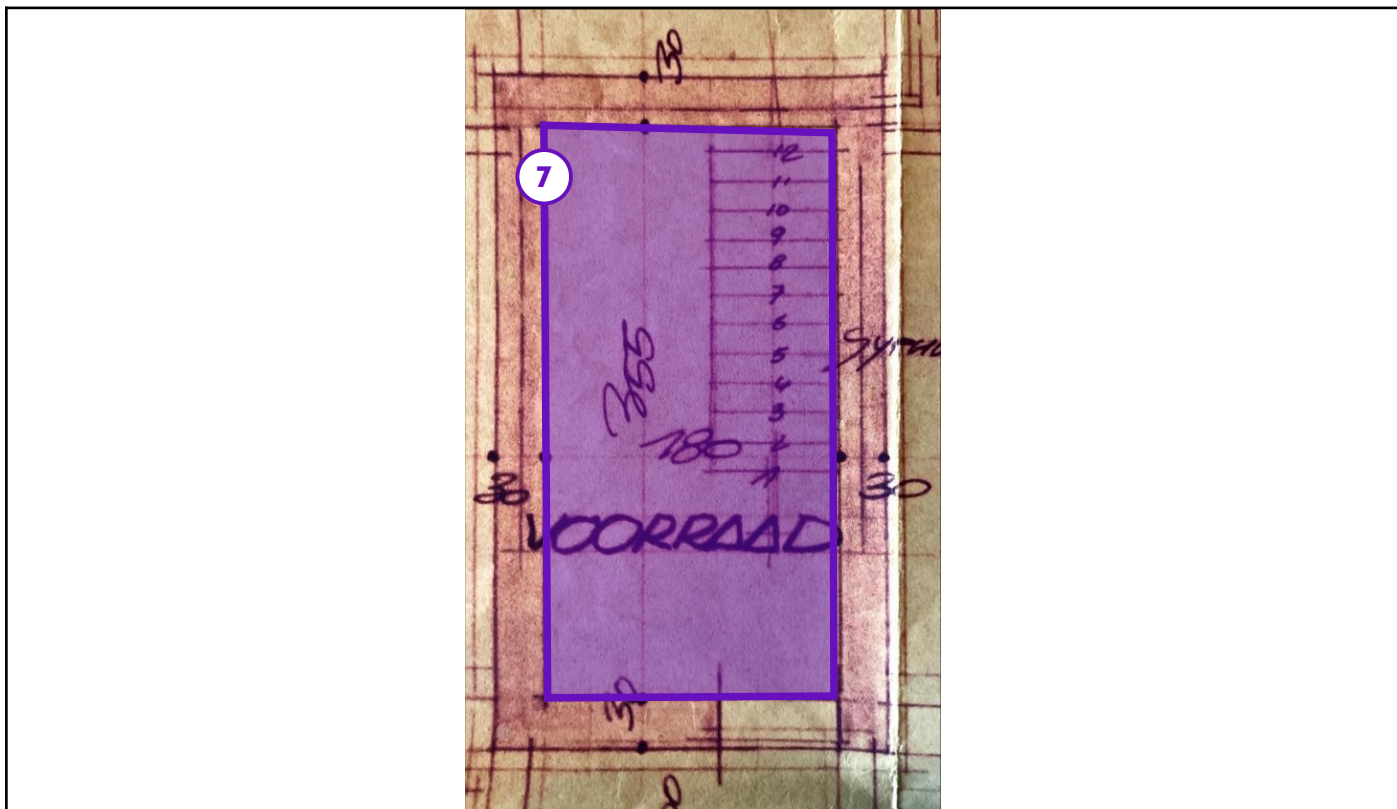
Plan 1.1: plan kelder

Beschrijving	Type	Actie
7. Kelder	Advies	-

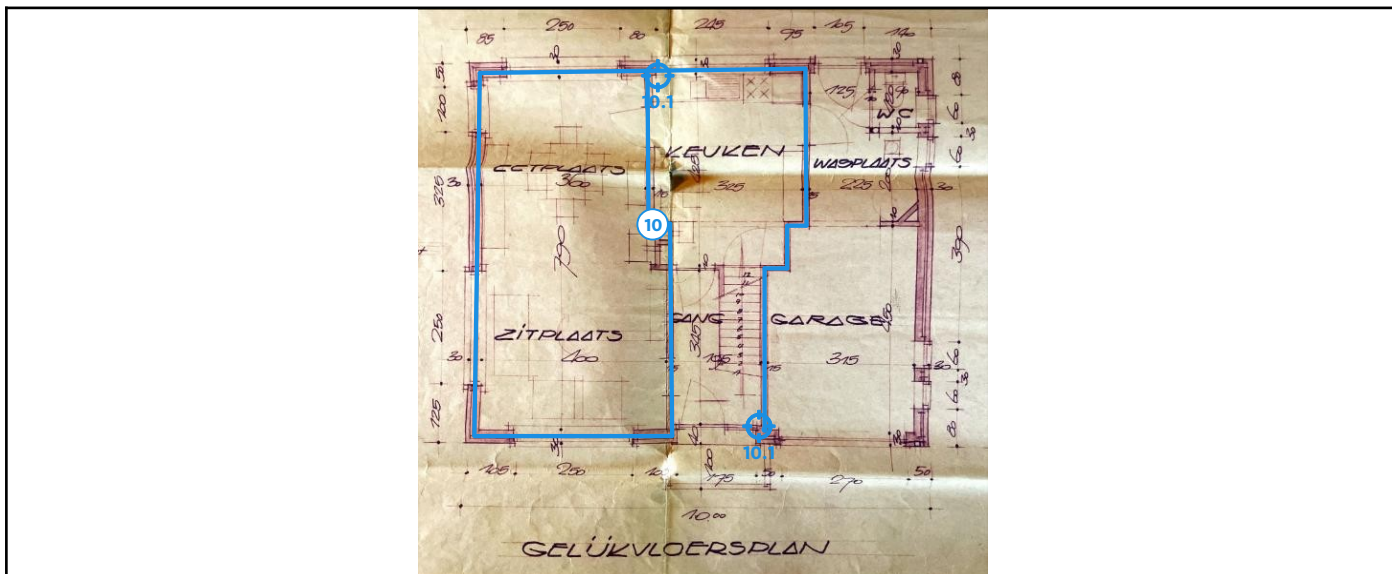
Plan 1.3: plan benedenverdieping

Beschrijving	Type	Actie
10. Pleisterwerk muren	Geen asbest	-
10.1 Code: M5 - pleisterwerk muren	Mengmonster	-

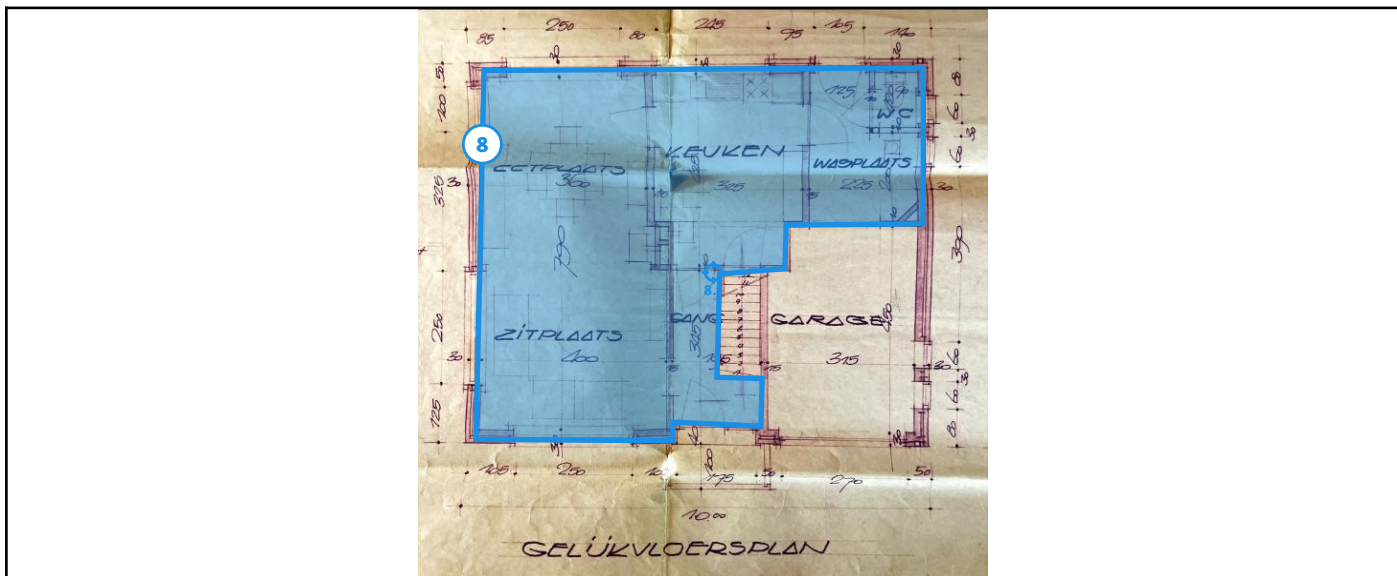
Plan 1.4: plan benedenverdieping

Beschrijving	Type	Actie
8. Pleisterwerk plafonds	Geen asbest	-
8.1 Code: M6 - pleisterwerk plafonds	Mengmonster	-

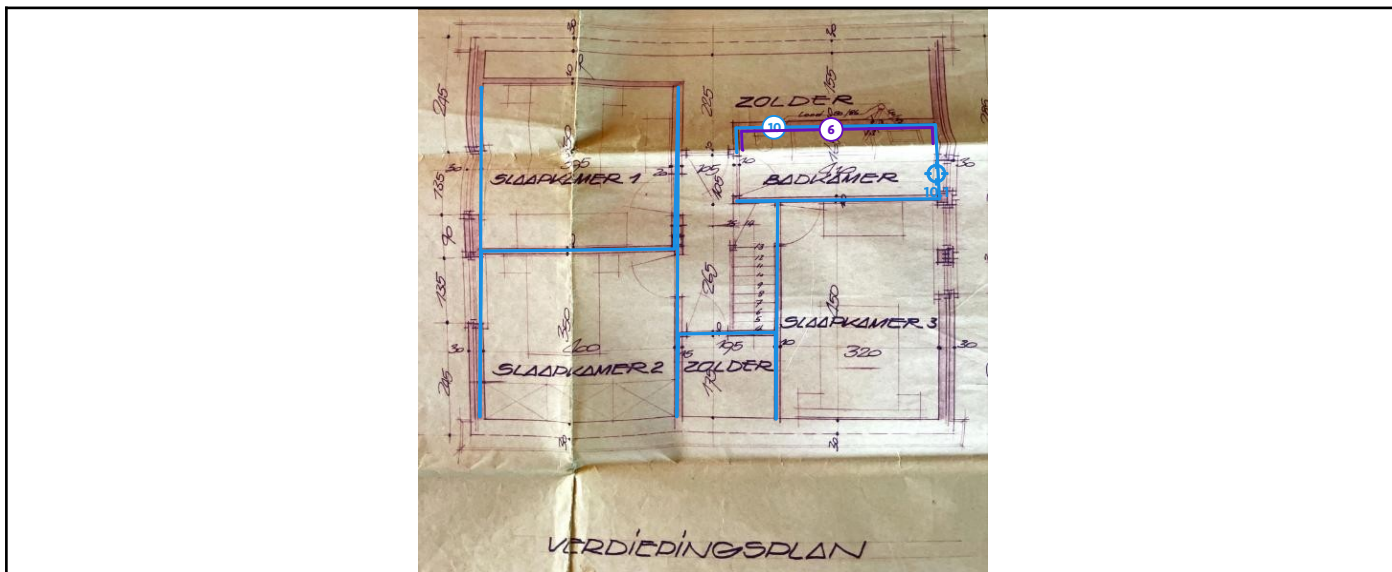
Plan 1.5: plan bovenverdieping

Beschrijving	Type	Actie
6. tegellijm muurtegels keuken en badkamer + plinten	Advies	-
10. Pleisterwerk muren	Geen asbest	-
10.1 Code: M5 - pleisterwerk muren	Mengmonster	-

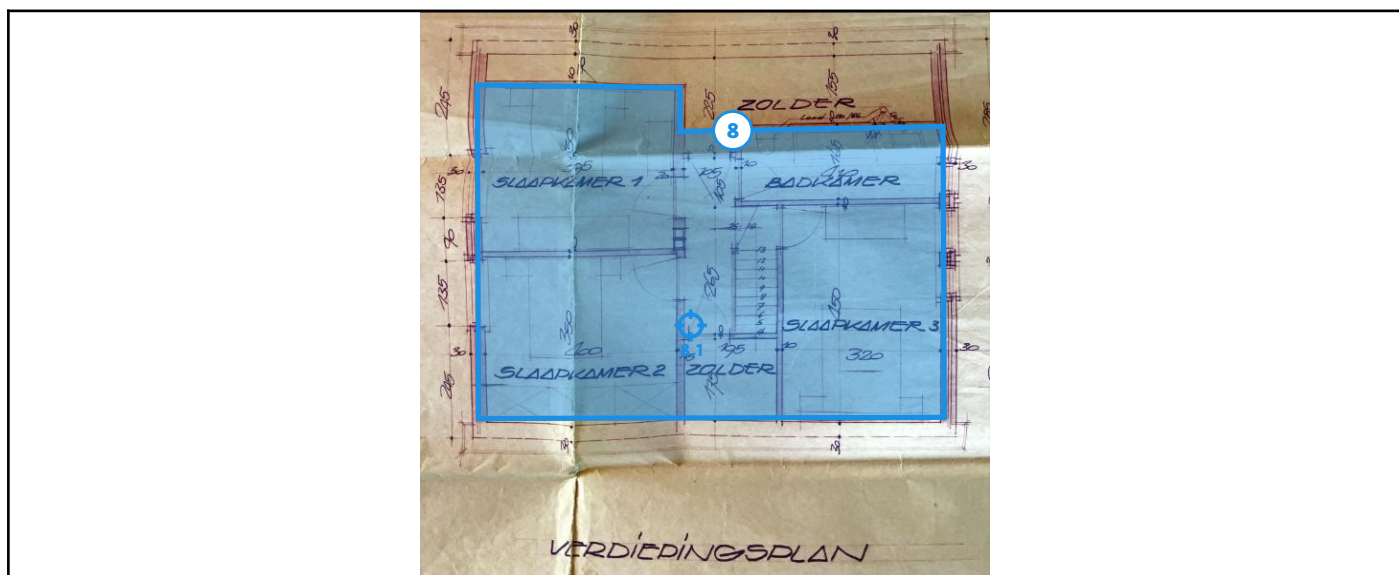
Plan 1.6: plan bovenverdieping

Beschrijving	Type	Actie
8. Pleisterwerk plafonds	Geen asbest	-
8.1 Code: M6 - pleisterwerk plafonds	Mengmonster	-

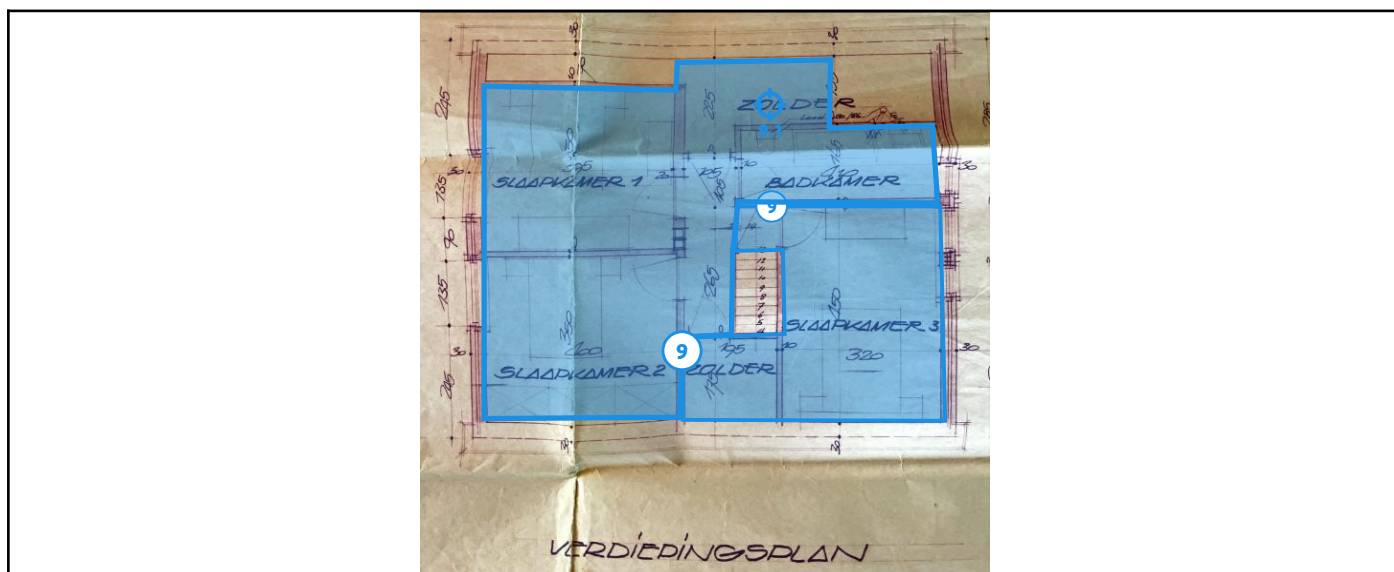
Plan 1.7: plan bovenverdieping

Beschrijving	Type	Actie
9. Linoleum bovenverdieping	Geen asbest	-
9.1 Code: P7 - linoleum bovenverdieping	Puntmonster	-

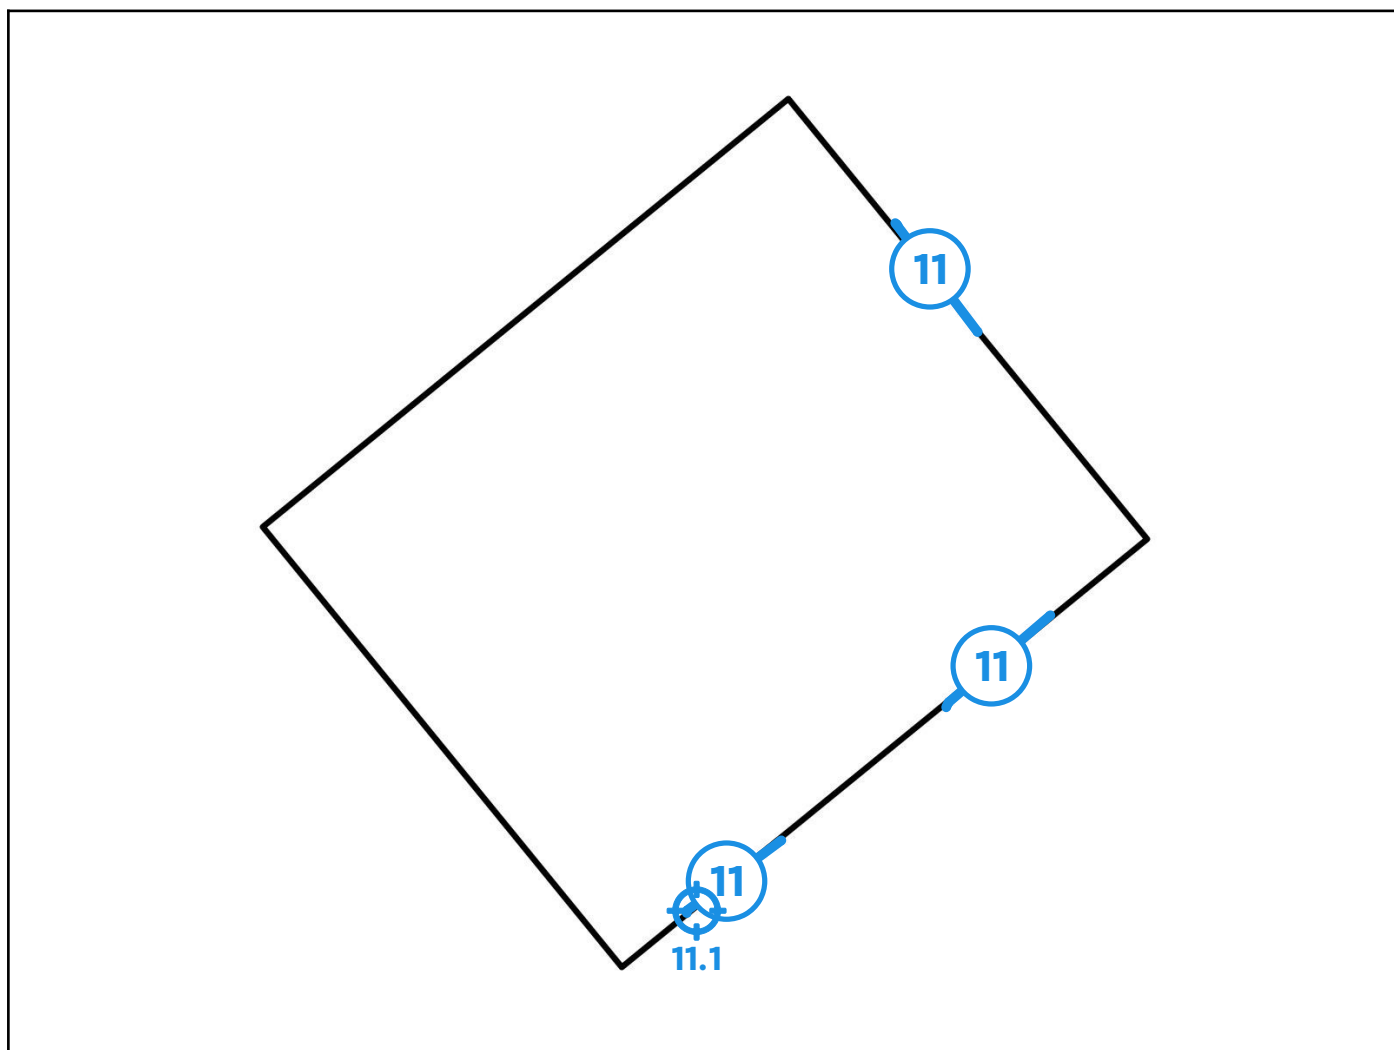
Plan 4.1: tuinberging

Beschrijving	Type	Actie
11. Mastiek ramen en vensters	Geen asbest	-
11.1 Code: M1 - mastiek ramen en vensters	Mengmonster	-
