# Asbestinventarisatetest

Hoogstraat 110, 8780 Oostrozebeke

Attestnummer : 20260327-000050.000

Uitgegeven op : 27.03.2026

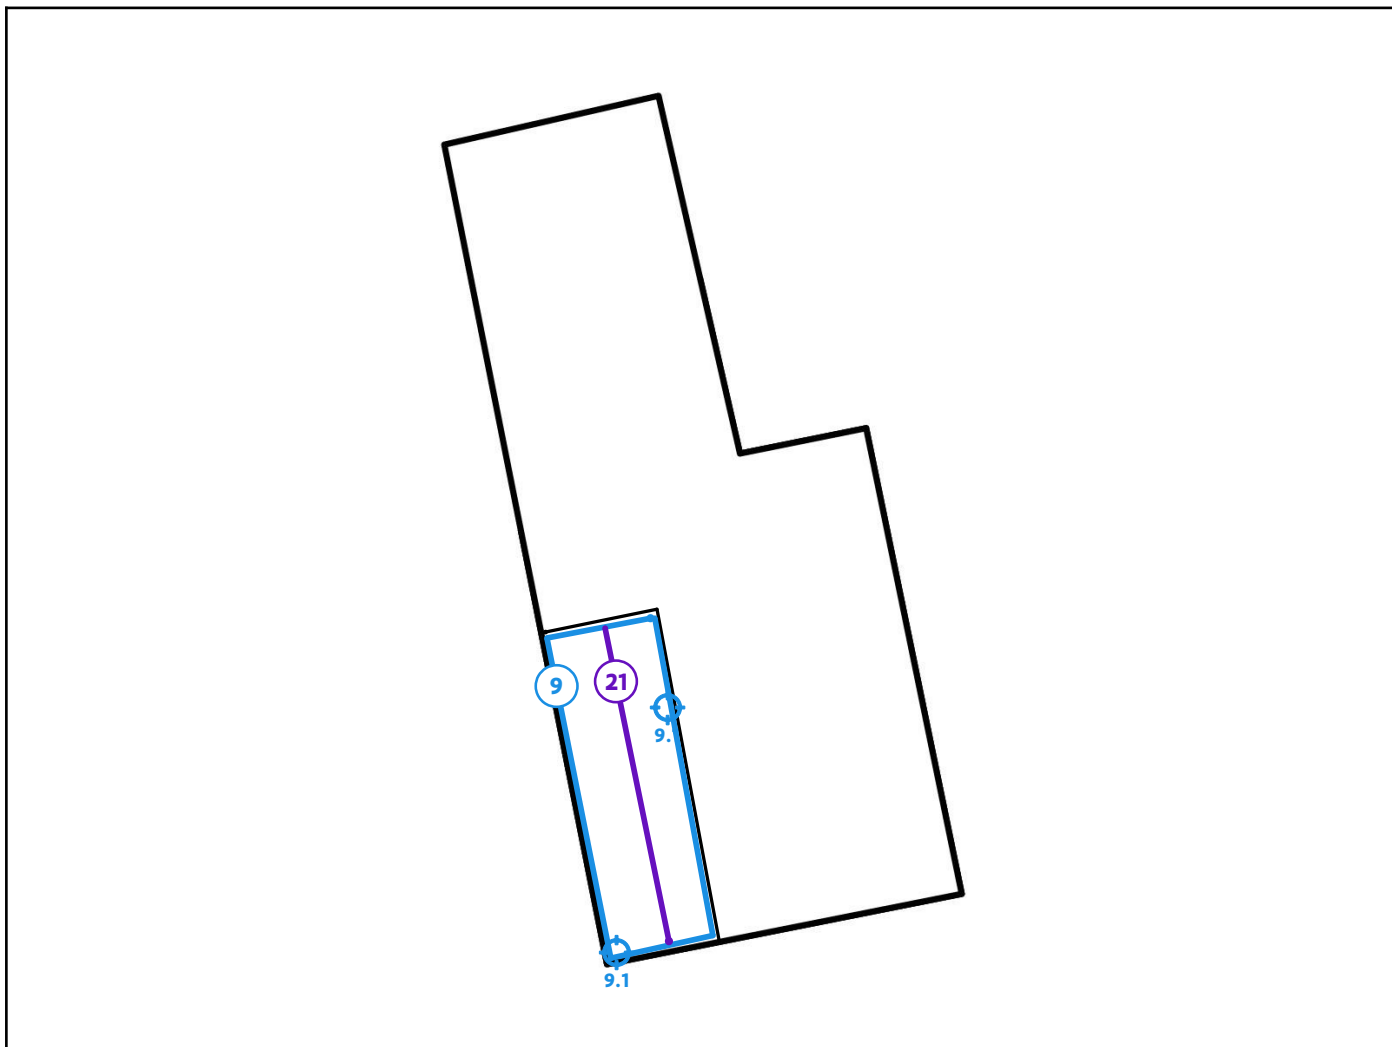
## Plan 1.1: Kelder

Beschrijving	Type	Actie
9. Cementering kelderwanden	Geen asbest	-
9.1 Code: 110.-1.1	Mengmonster	-
21. Leidingisolatie kelder	Overige ruimte of materiaal	-

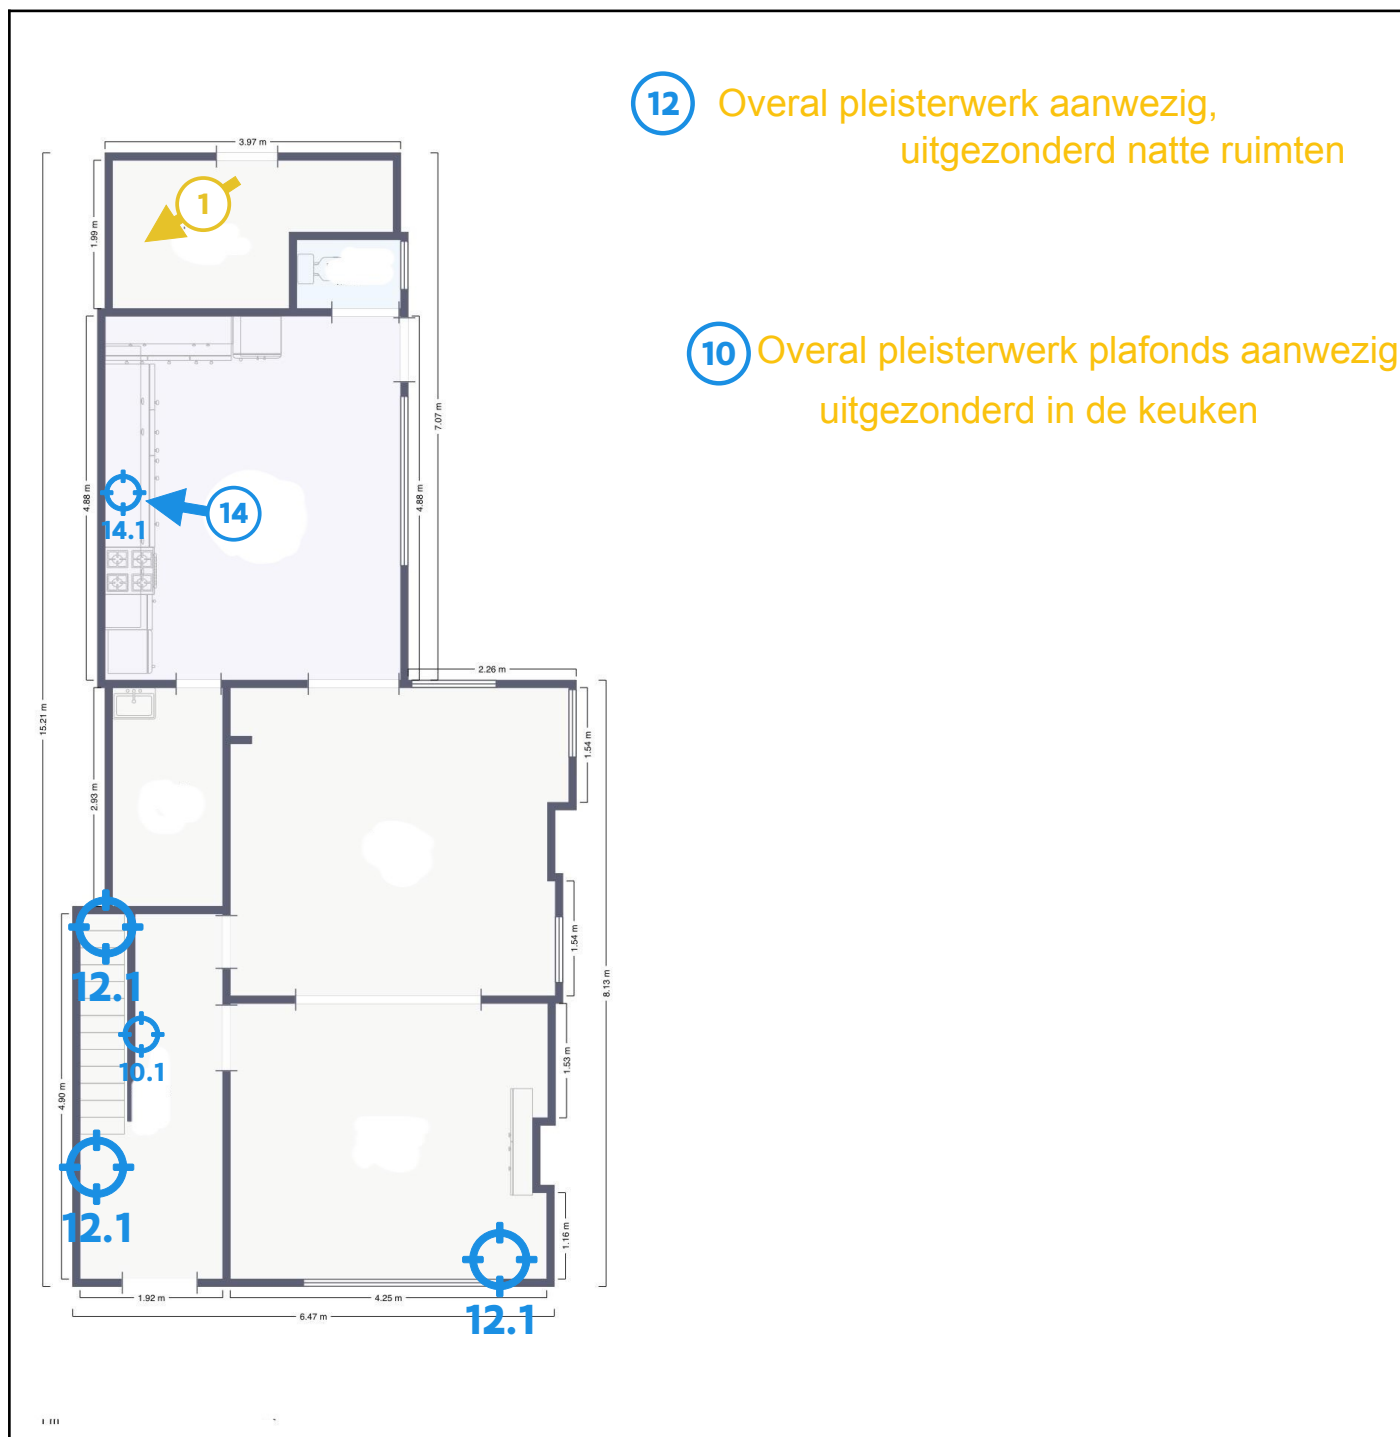
## Plan 1.2: Gelijkvloers asbest(verdacht)

Beschrijving	Type	Actie
1. Bakeliet zekeringskast	Asbestmateriaal	Zorgvuldig beheren
10. Pleisterwerk plafonds	Geen asbest	-

10.1 Code: 110.0.2	Mengmonster	-
12. Pleisterwerk wanden	Geen asbest	-
12.1 Code: 110.0.1	Mengmonster	-
14. Coating onderzijde spoelbak	Geen asbest	-
14.1 Code: 110.0.3	Puntmonster	-

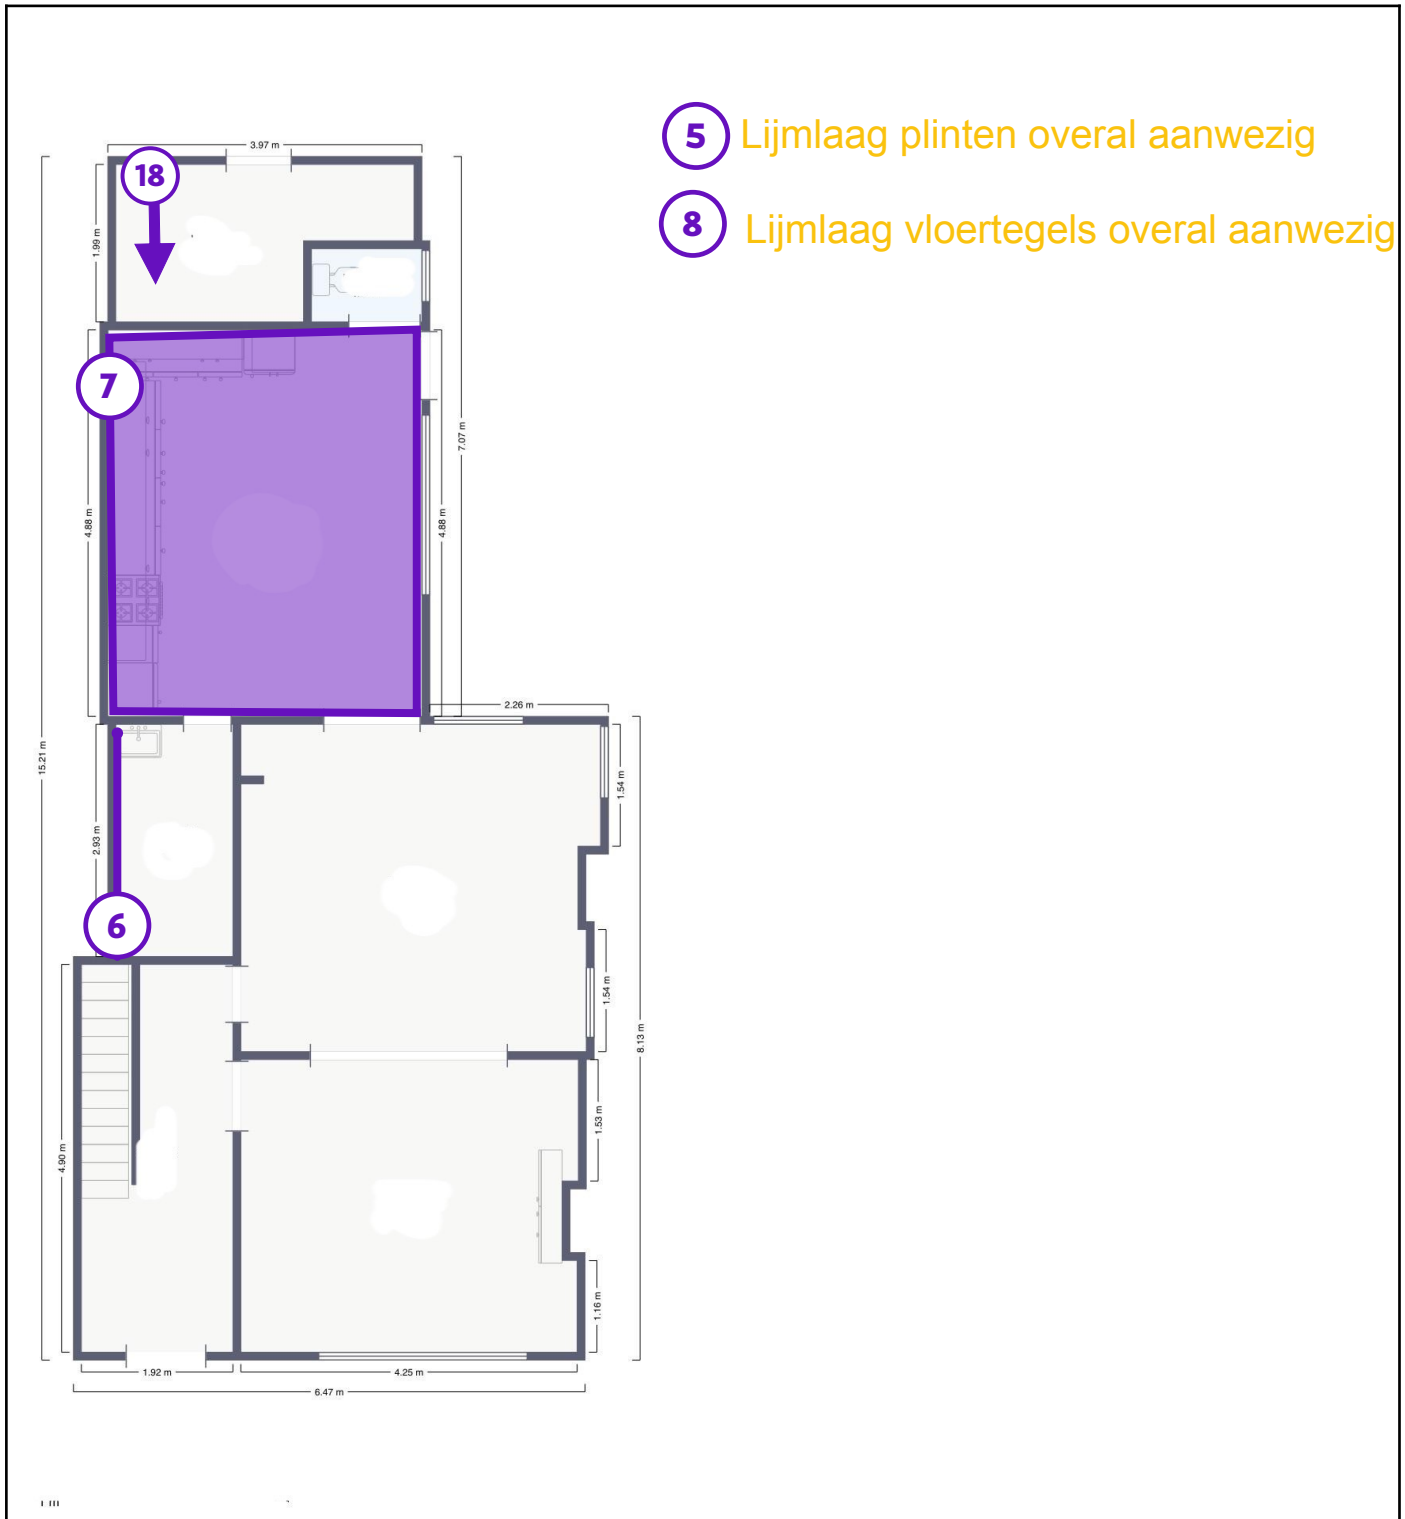
## Plan 1.3: Gelijkvloers overige

Beschrijving	Type	Actie
5. Lijmlaag plinten	Advies	-

6. Lijm laag faiencetegels	Advies	-
7. Zone boven Lamellenplafond keuken	Advies	-
8. Lijm laag vloertegels	Advies	-
18. Leidingisolatie stookplaats	Overige ruimte of materiaal	-

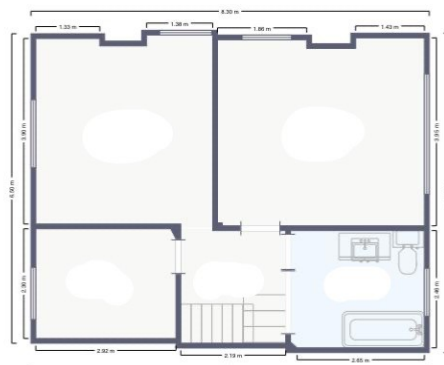
## Plan 1.5: 1e verdiep overige

- 5 Lijmlaag plinten overal aanwezig.
- 8 Lijmlaag vloertegels overal aanwezig

Beschrijving	Type	Actie
5. Lijmlaag plinten	Advies	-
8. Lijmlaag vloertegels	Advies	-

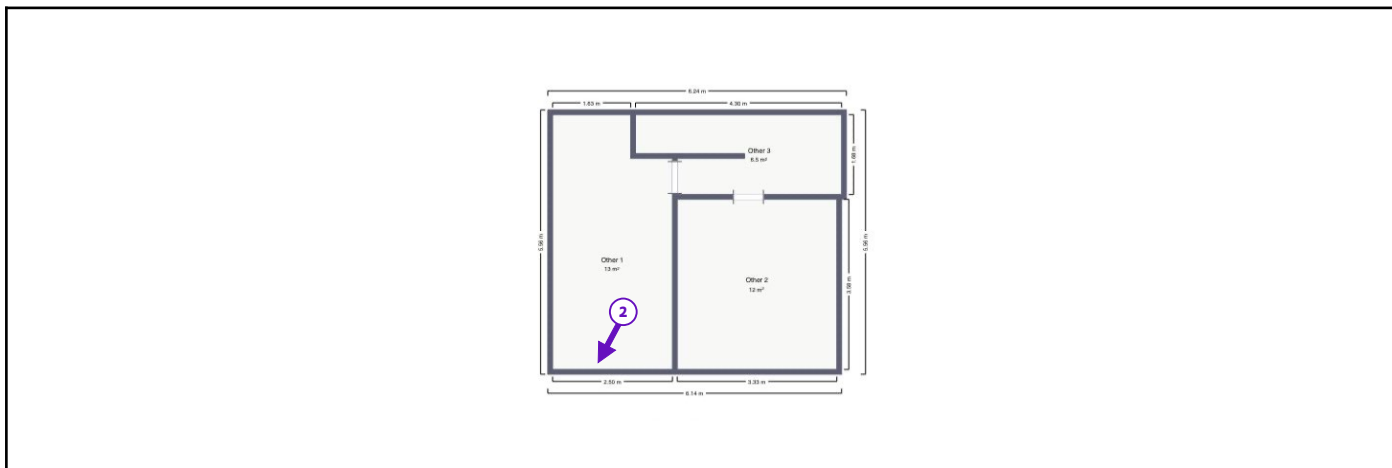
## Plan 1.7: 2e verdiep overige

Beschrijving	Type	Actie
2. Luik 2e verdiep	Beperking	-

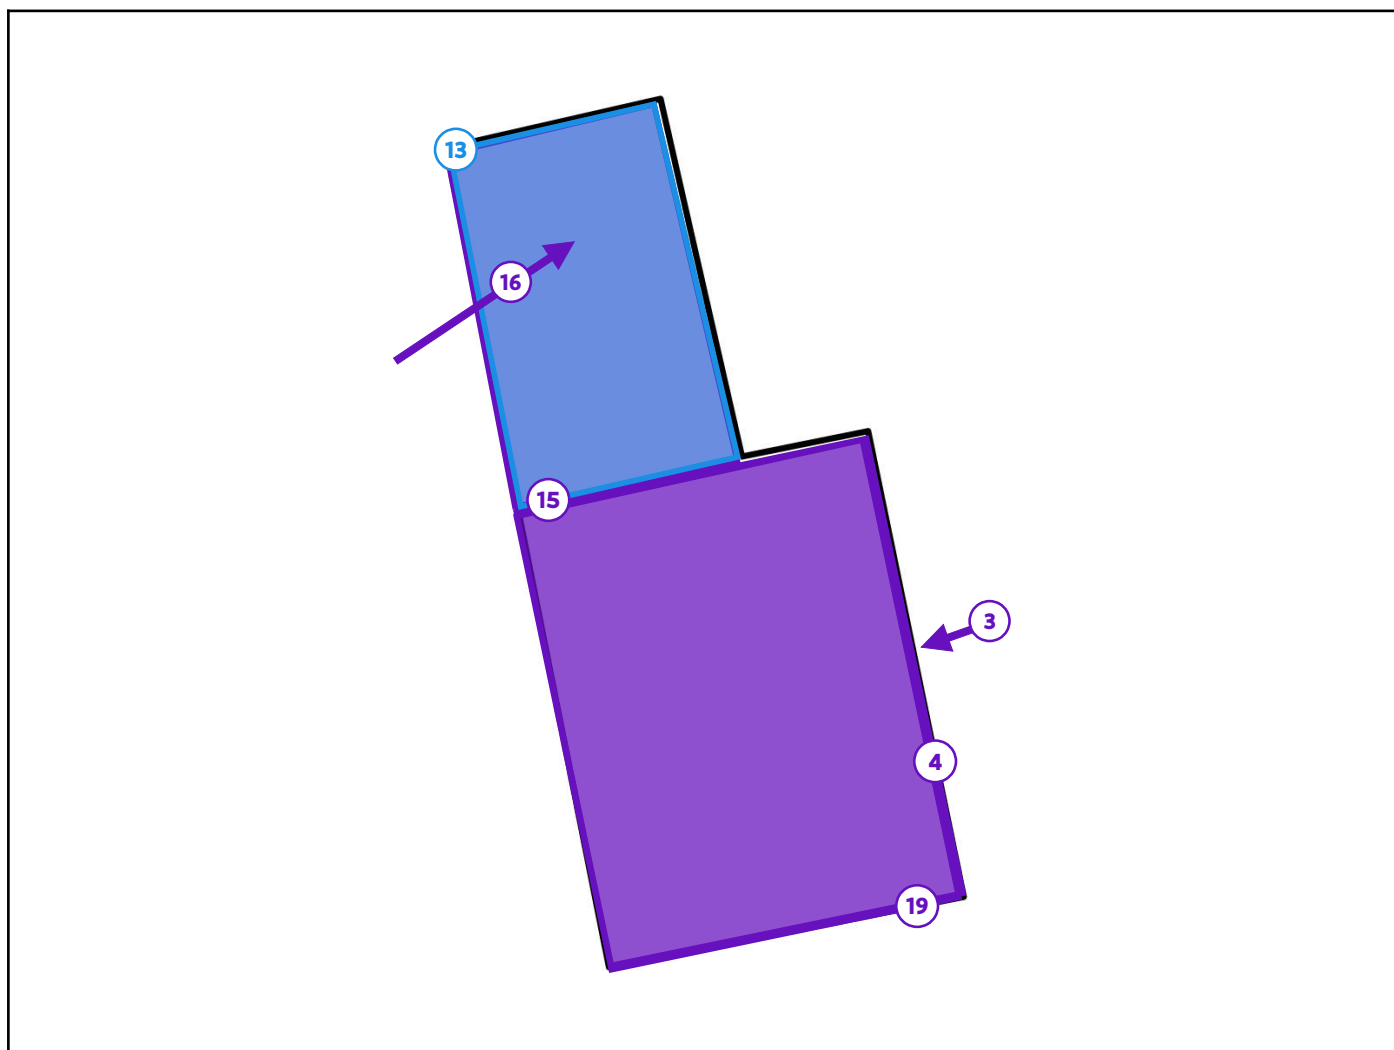
## Plan 1.8: Daken

Beschrijving	Type	Actie
3. Schouwen (inwendig)	Beperking	-
4. Onderdak onbekend	Beperking	-
13. Roofing	Geen asbest	-
15. Onderdak achterbouw (roofing)	Overige ruimte of materiaal	-
16. Rookgaskanaal Vaillant	Overige ruimte of materiaal	-
19. Dakpannen voorbouw	Overige ruimte of materiaal	-

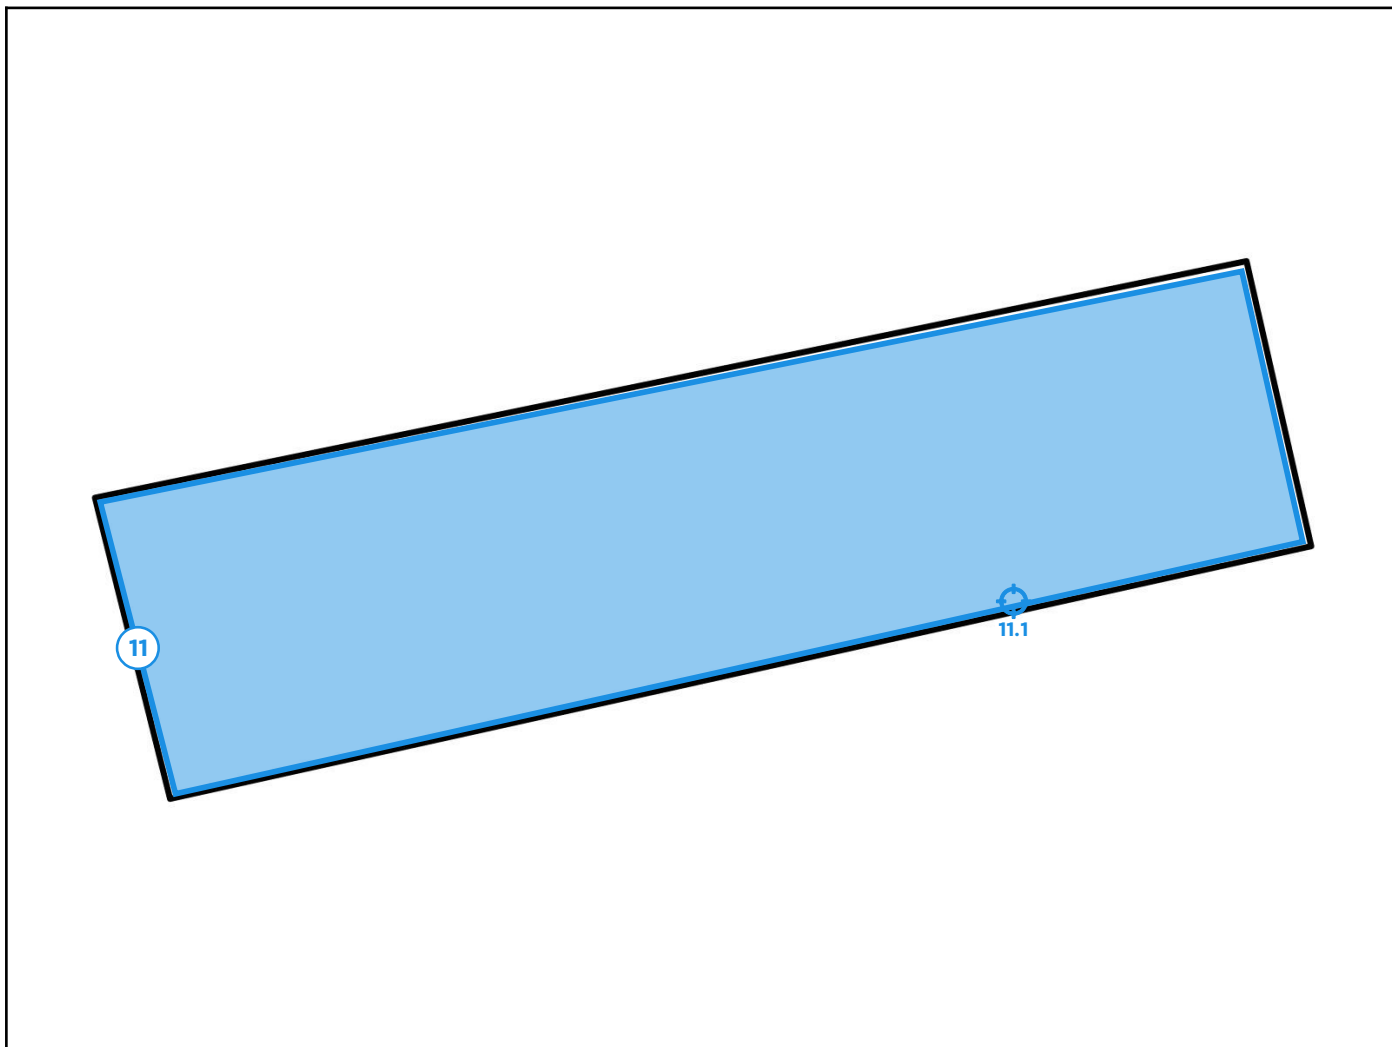
## Plan 2.1: Asfaltverharding plan

Beschrijving	Type	Actie
11. Asfalt verharding tuin	Geen asbest	-
11.1 Code: 110.0.5	Puntmonster	-

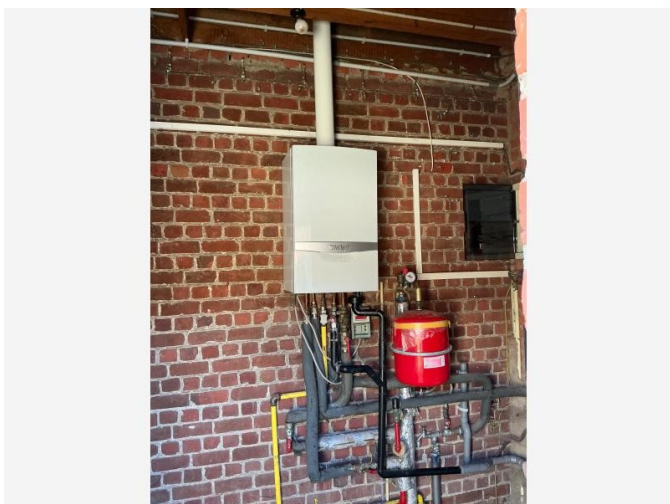
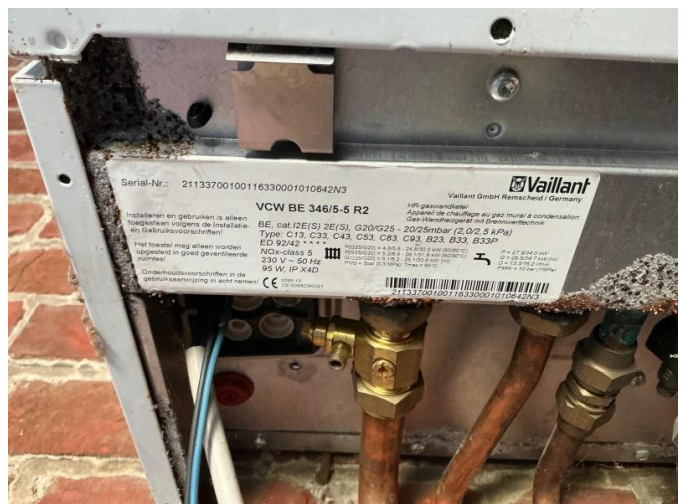
## Fiche 20: Verwarmingsketel Vaillant

Fiche 20: Verwarmingsketel Vaillant	De stookinstallatie is, op basis van de bewijsdocumenten, te recent en bijgevolg niet asbestverdacht.	-
Fiche 21: Leidingisolatie kelder	De leidingisolatie in de kelder is niet asbestverdacht.	Plan 1.1: Kelder
