# Asbestinventarisatetest

Leegstraat 264, 8780 Oostrozebeke

Attestnummer : 20240704-000274.000

Uitgegeven op : 04.07.2024

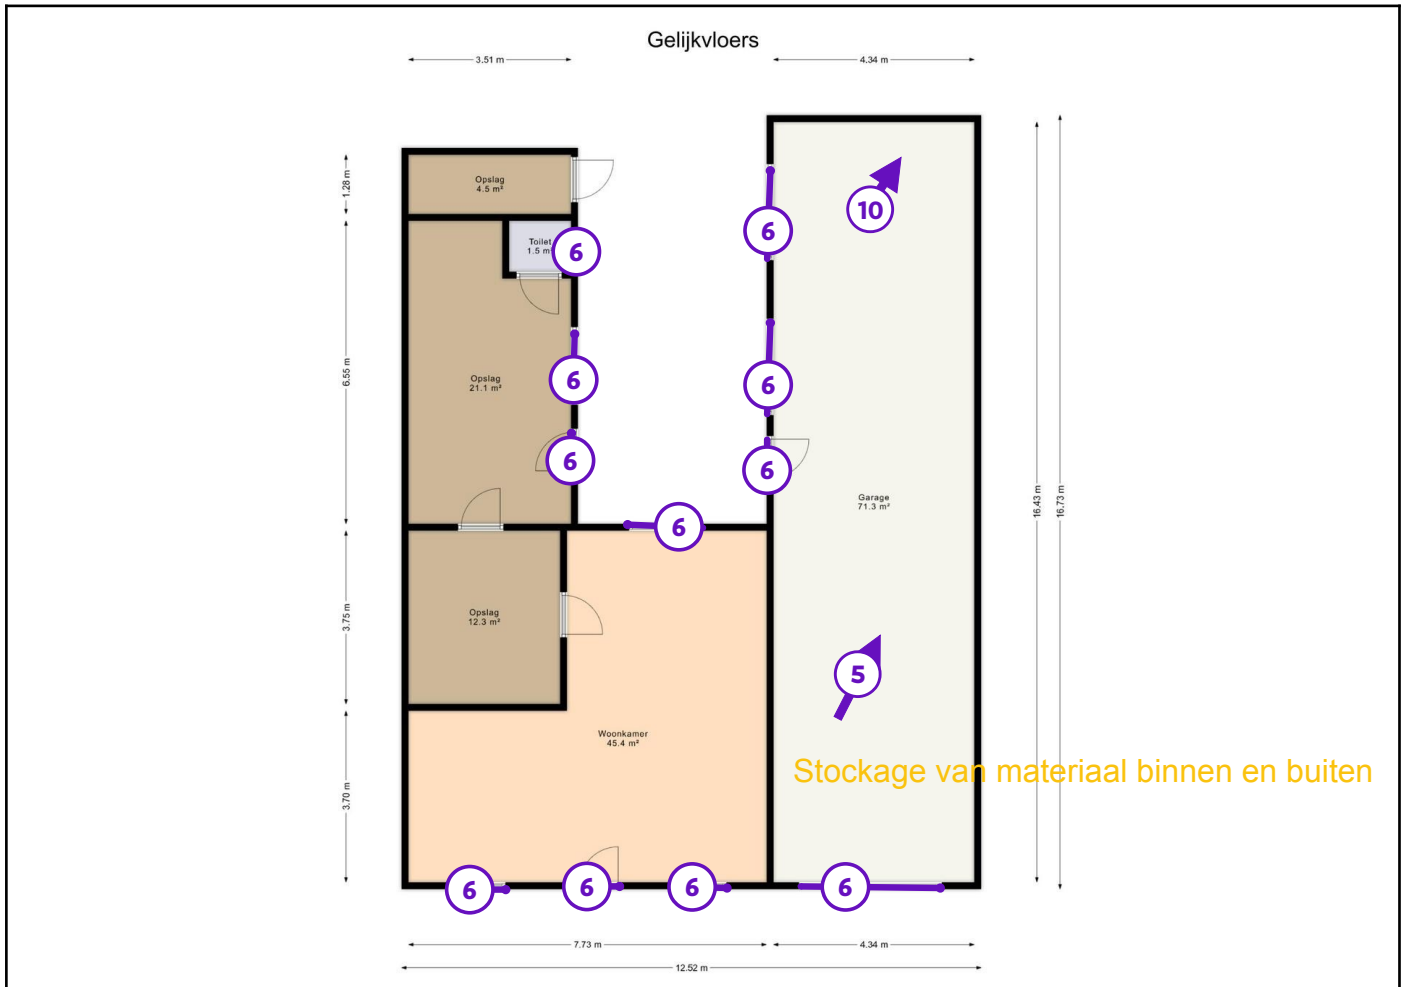
# Plan 1.1: Woning plan Gelijkvloers

Beschrijving	Type	Actie
5. Veel materiaal die niet de doorzoeken valt	Beperking	-
6. Geen verdachte mastiek tussen raam en metselwerk	Advies	-
10. Kachel in garage	Advies	-

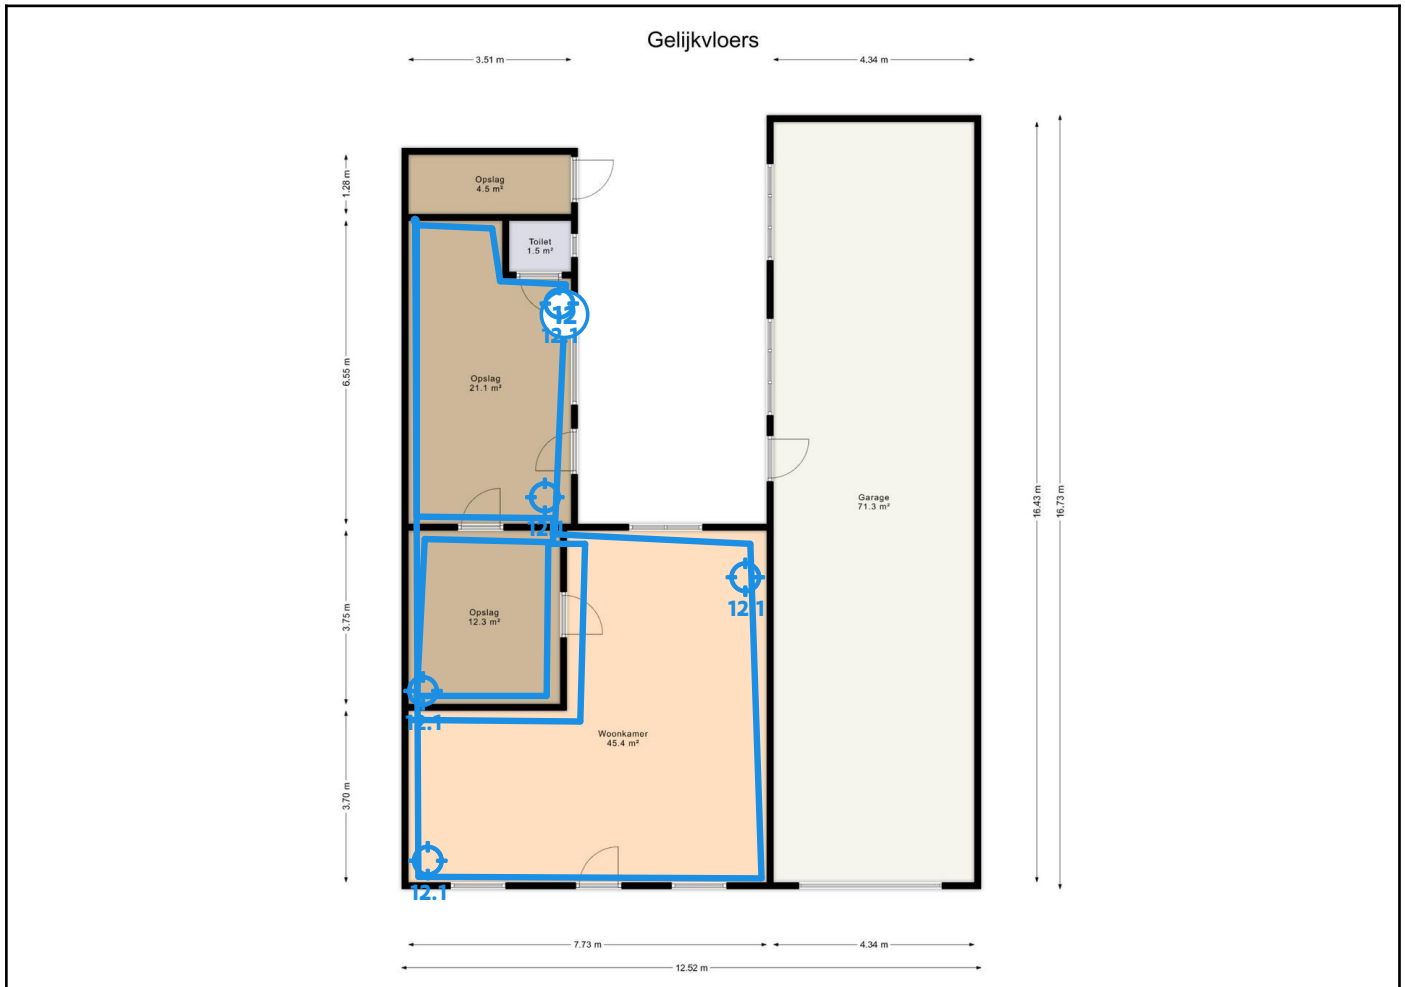
# Plan 1.3: Woning plan Gelijkvloers Muur

Beschrijving	Type	Actie
12. Pleisterwerk Muur	Geen asbest	-
12.1 Code: MM01	Mengmonster	-

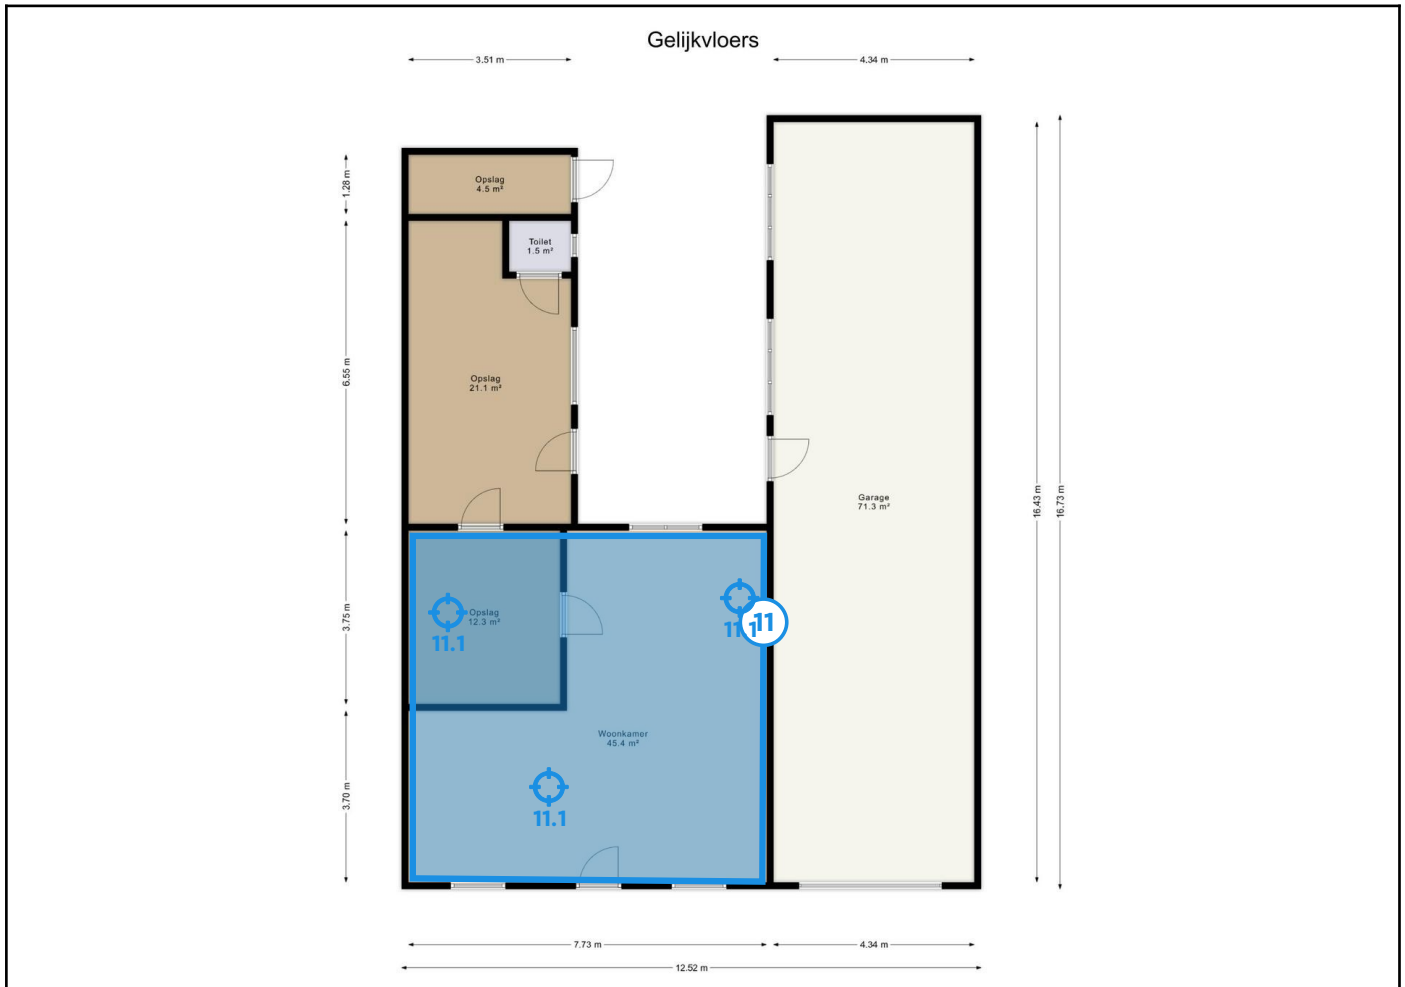
# Plan 1.4: Woning plan Gelijkvloers Plafond

Beschrijving	Type	Actie
11. Pleisterwerk Plafond	Geen asbest	-
11.1 Code: MM02	Mengmonster	-

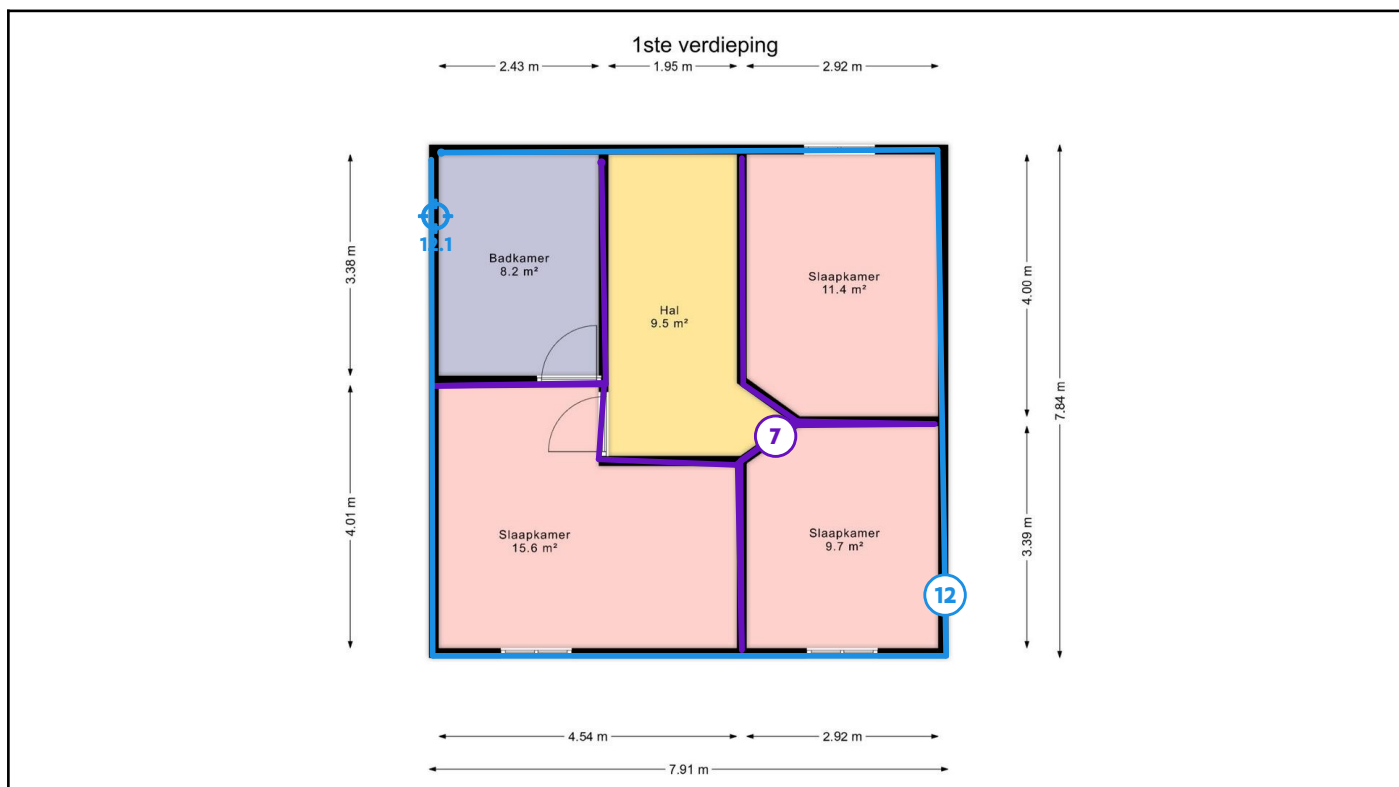
## Plan 1.5: Woning plan 1ste verdiep Muur

Beschrijving	Type	Actie
7. Tussenwanden 1ste verdiep	Advies	-
12. Pleisterwerk Muur	Geen asbest	-
12.1 Code: MM01	Mengmonster	-

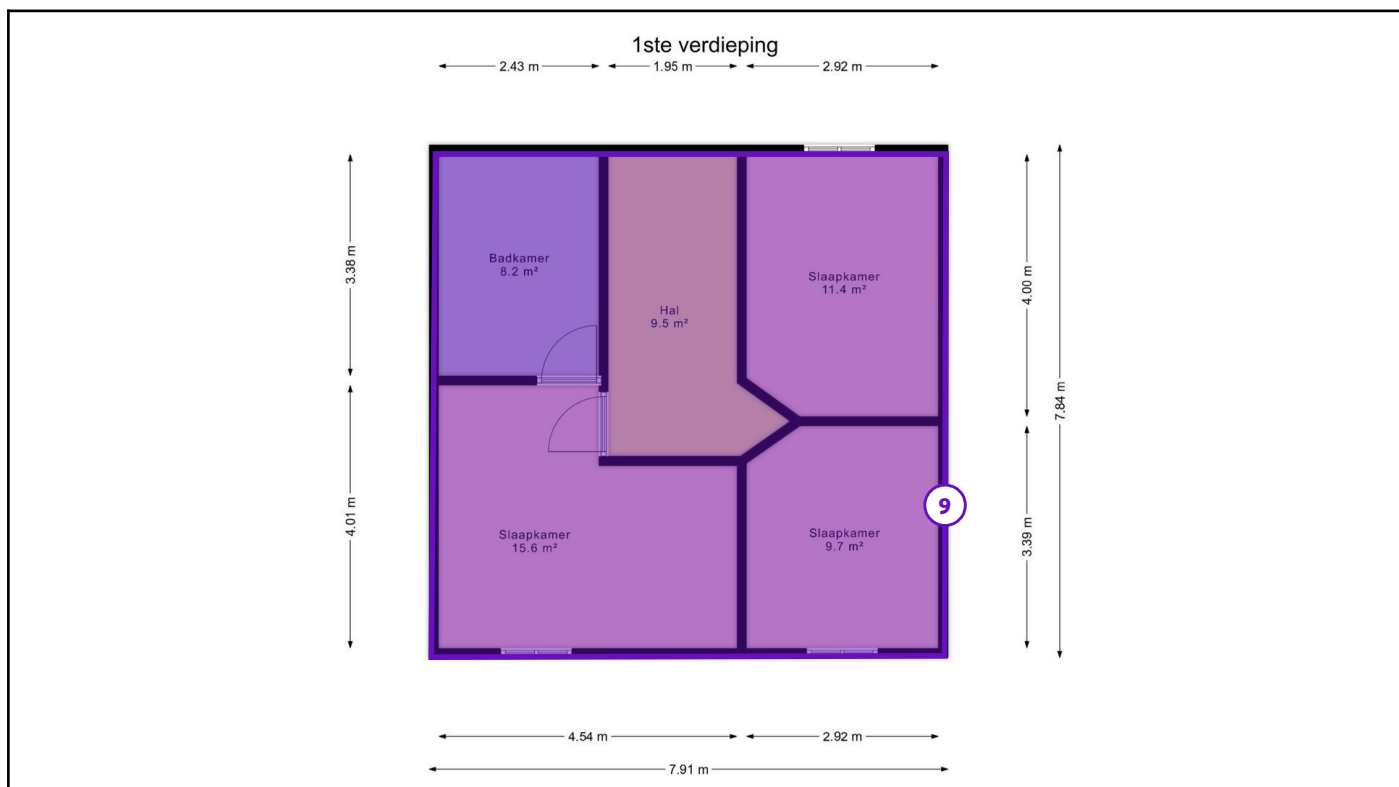
## Plan 1.6: Woning plan 1ste verdiep Plafond

Beschrijving	Type	Actie
9. Plafond afwerking plaatmateriaal	Advies	-

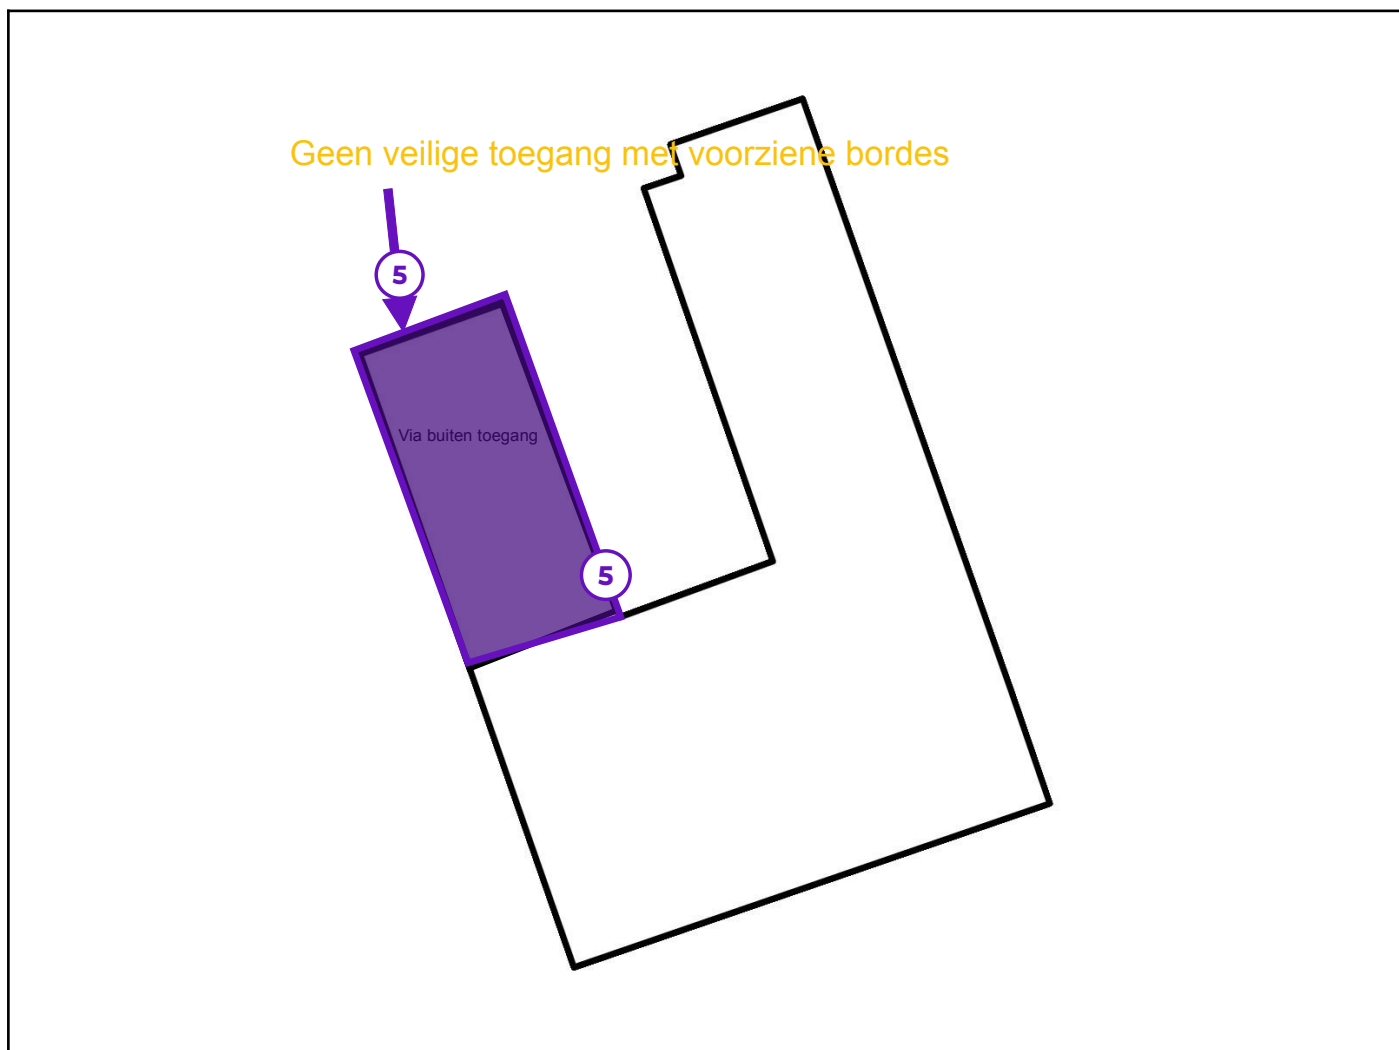
## Plan 1.8: Woning plan - 1ste verdiep

Beschrijving	Type	Actie
5. Veel materiaal die niet de doorzoeken valt	Beperking	-
