Asbestinventarisatetest

37014B0289/00X000

Attestnummer : 20240702-000862.000

Niet-asbestveilig

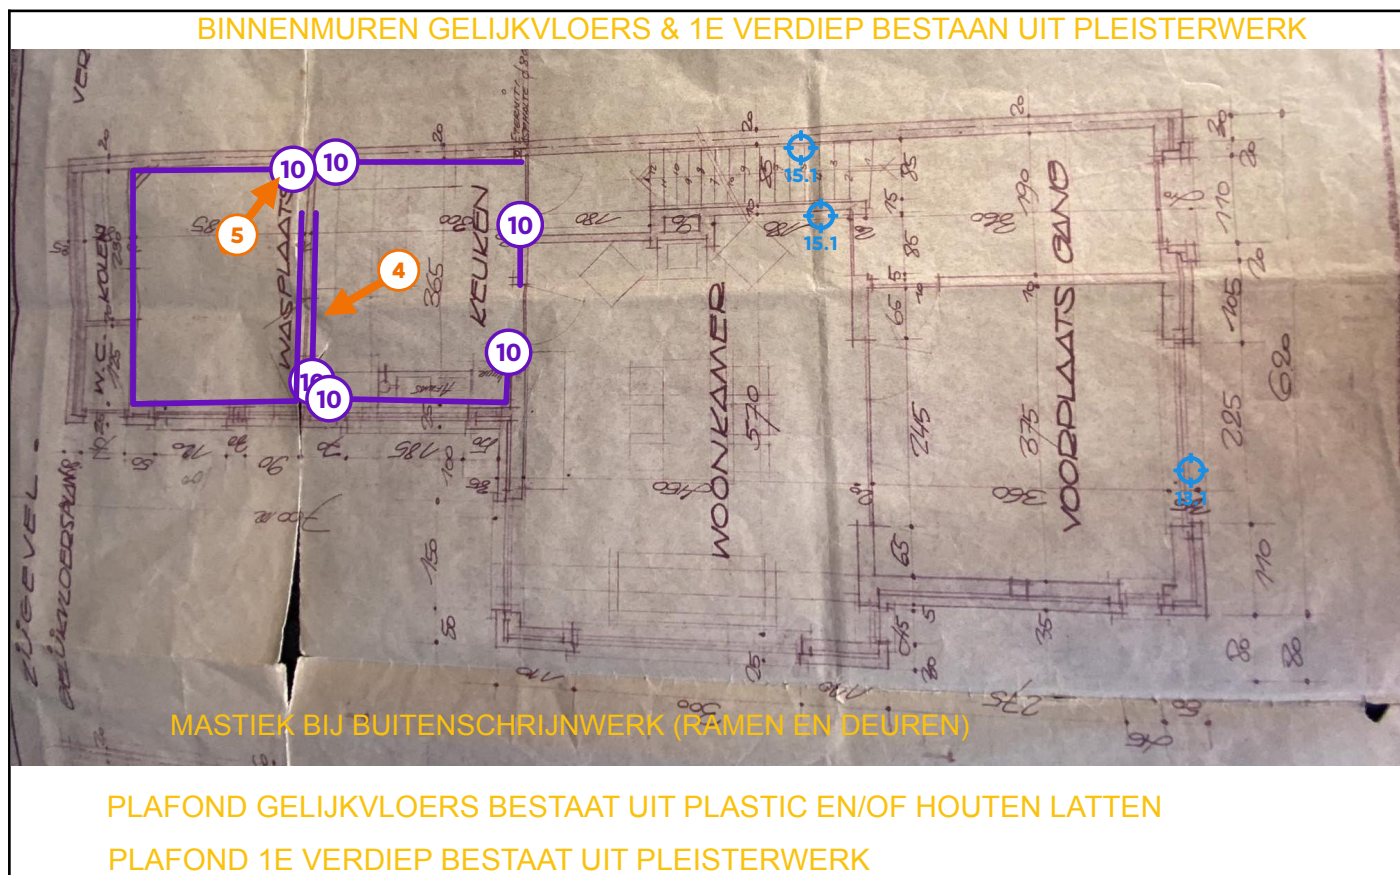
Plan 1.2: gelijkvloers

Beschrijving	Type	Actie
4. BITUMENVELLEN ONDERZIJD E SPOELBAK KEUKEN	Asbestmateriaal	Verwijderen
5. BAKELIET IN BADKAMER, BERGING, BIJGEBOUWEN	Asbestmateriaal	Verwijderen
10. EVT LIJM ONDER FIAENCES + VLOER BADK GV & FIAENCES BADK 1E VERD EN KKN	Advies	-
12. PLEISTERWERK PLAFOND	Geen asbest	-
13. MASTIEK BUITENSCHRIJNWERK	Geen asbest	-
13.1 Code: MM002	Puntmonster	-
15. PLEISTERWERK BINNENMUREN	Geen asbest	-
15.1 Code: MM005	Mengmonster	-

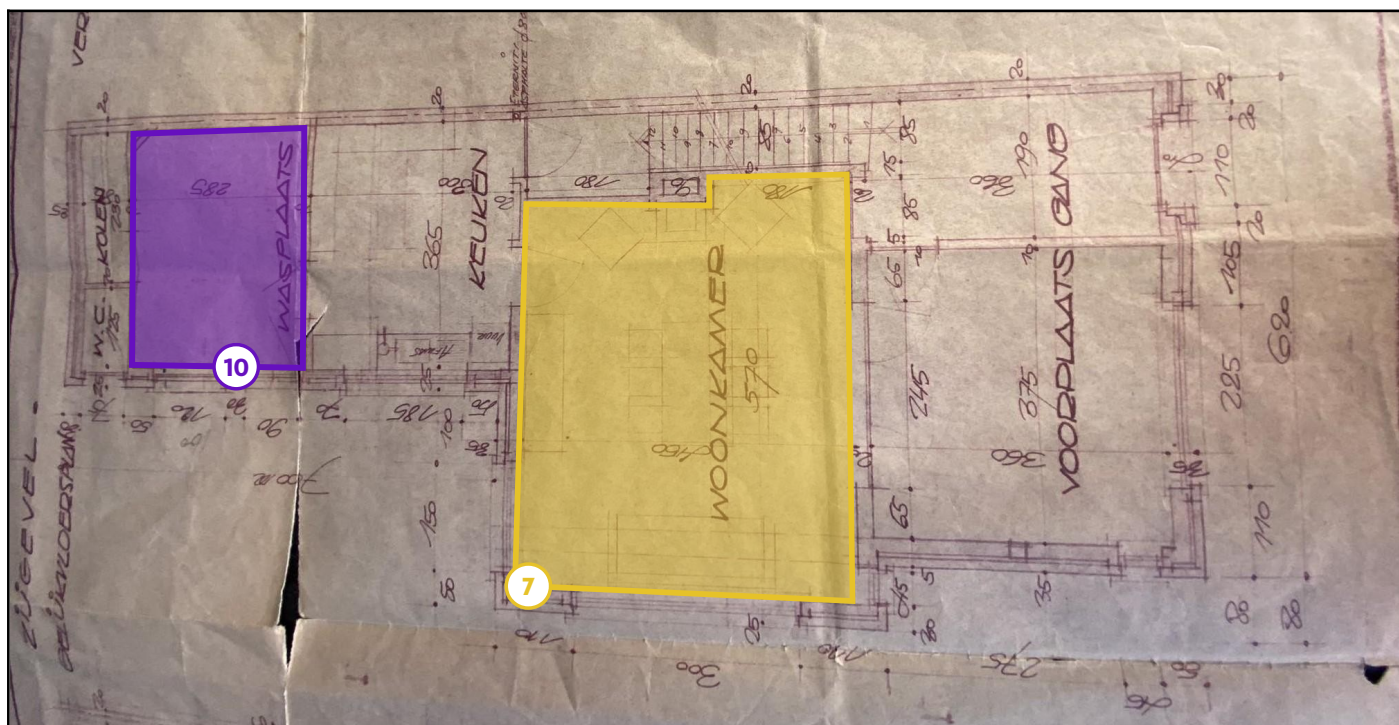
Plan 1.4: gelijkvloers

Beschrijving	Type	Actie
7. PLAFOND LEEFRUIMTE	Asbestmateriaal	Zorgvuldig beheren
10. EVT LIJM ONDER FIAENCES + VLOER BADK GV & FIAENCES BADK 1E VERD EN KKN	Advies	-

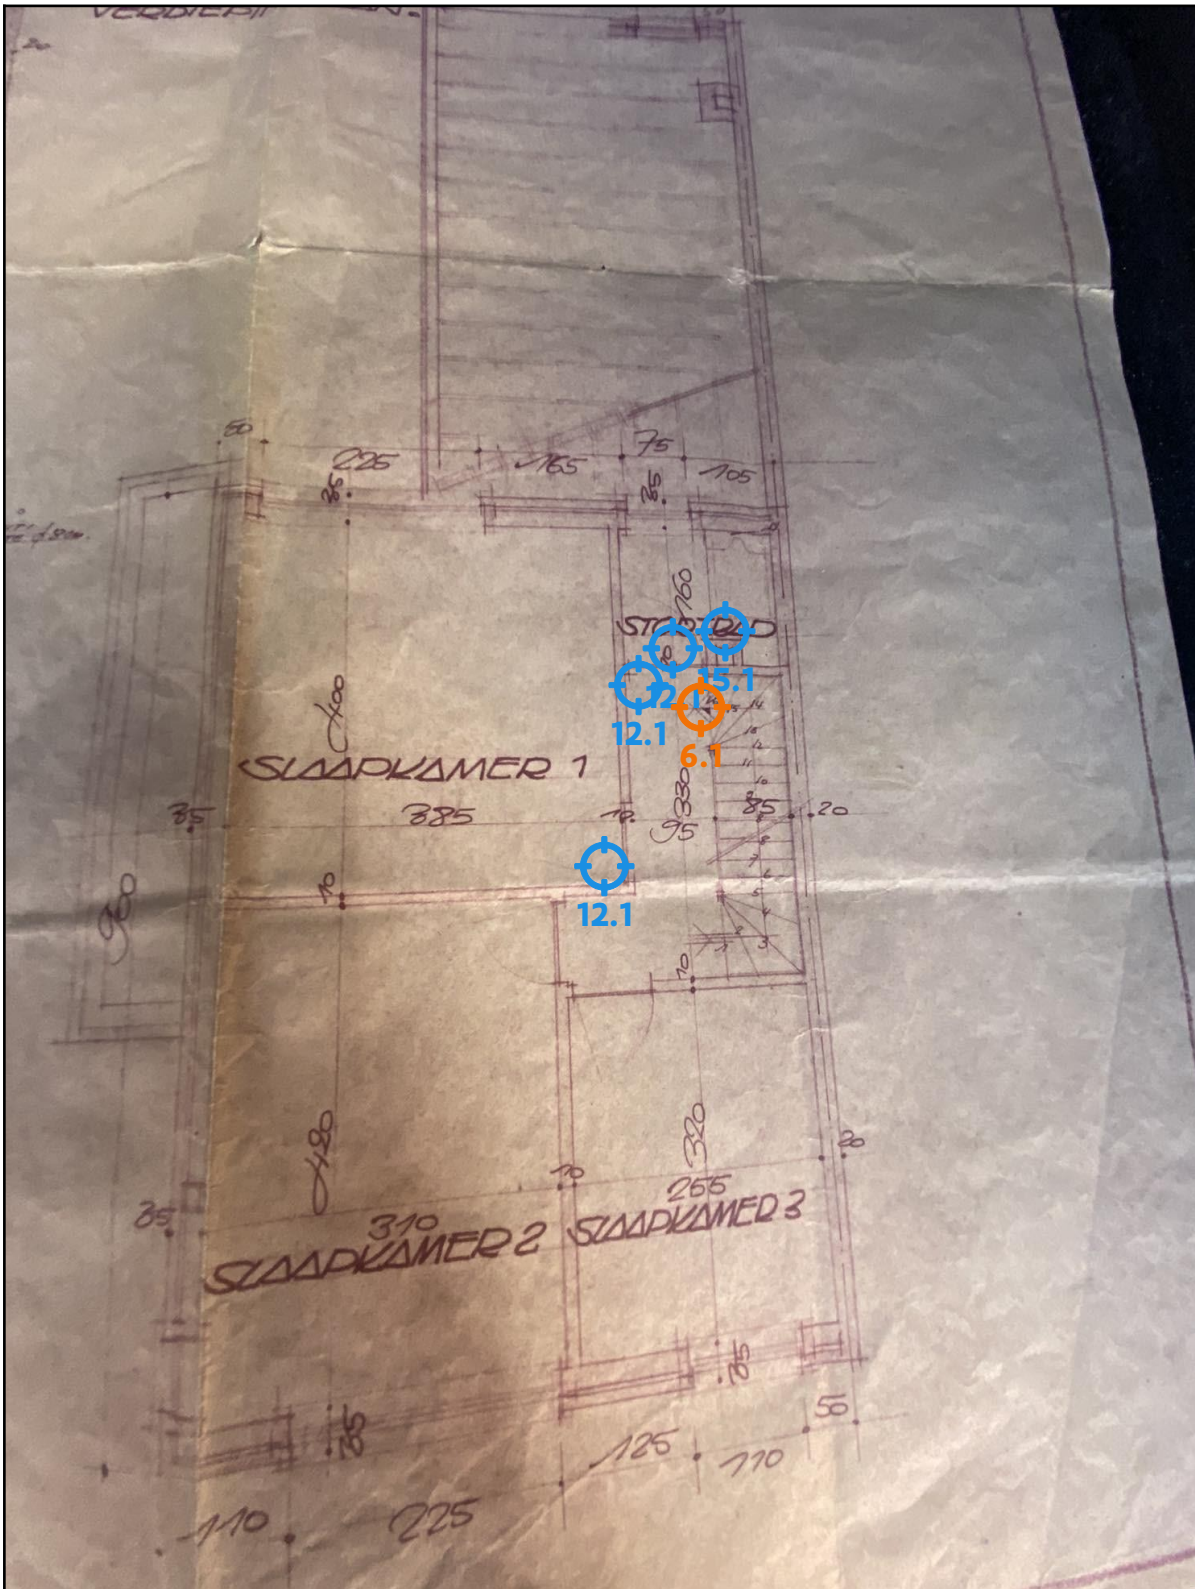
Plan 1.5: 1e verdiep

6. VLOERZEIL/TEGEL MET ONDERLIGGENDE LIJM	Asbestmateriaal	Verwijderen
6.1 Code: MM001	Puntmonster	-
12. PLEISTERWERK PLAFOND	Geen asbest	-
12.1 Code: MM004	Mengmonster	-
15. PLEISTERWERK BINNENMUREN	Geen asbest	-
15.1 Code: MM005	Mengmonster	-

6. VLOERZEIL/TEGEL MET ONDERLIGGENDE LIJM	Asbestmateriaal	Verwijderen
6.1 Code: MM001	Puntmonster	-
10. EVT LIJM ONDER FIAENCES + VLOER BADK GV & FIAENCES BADK 1E VERD EN KKN	Advies	-

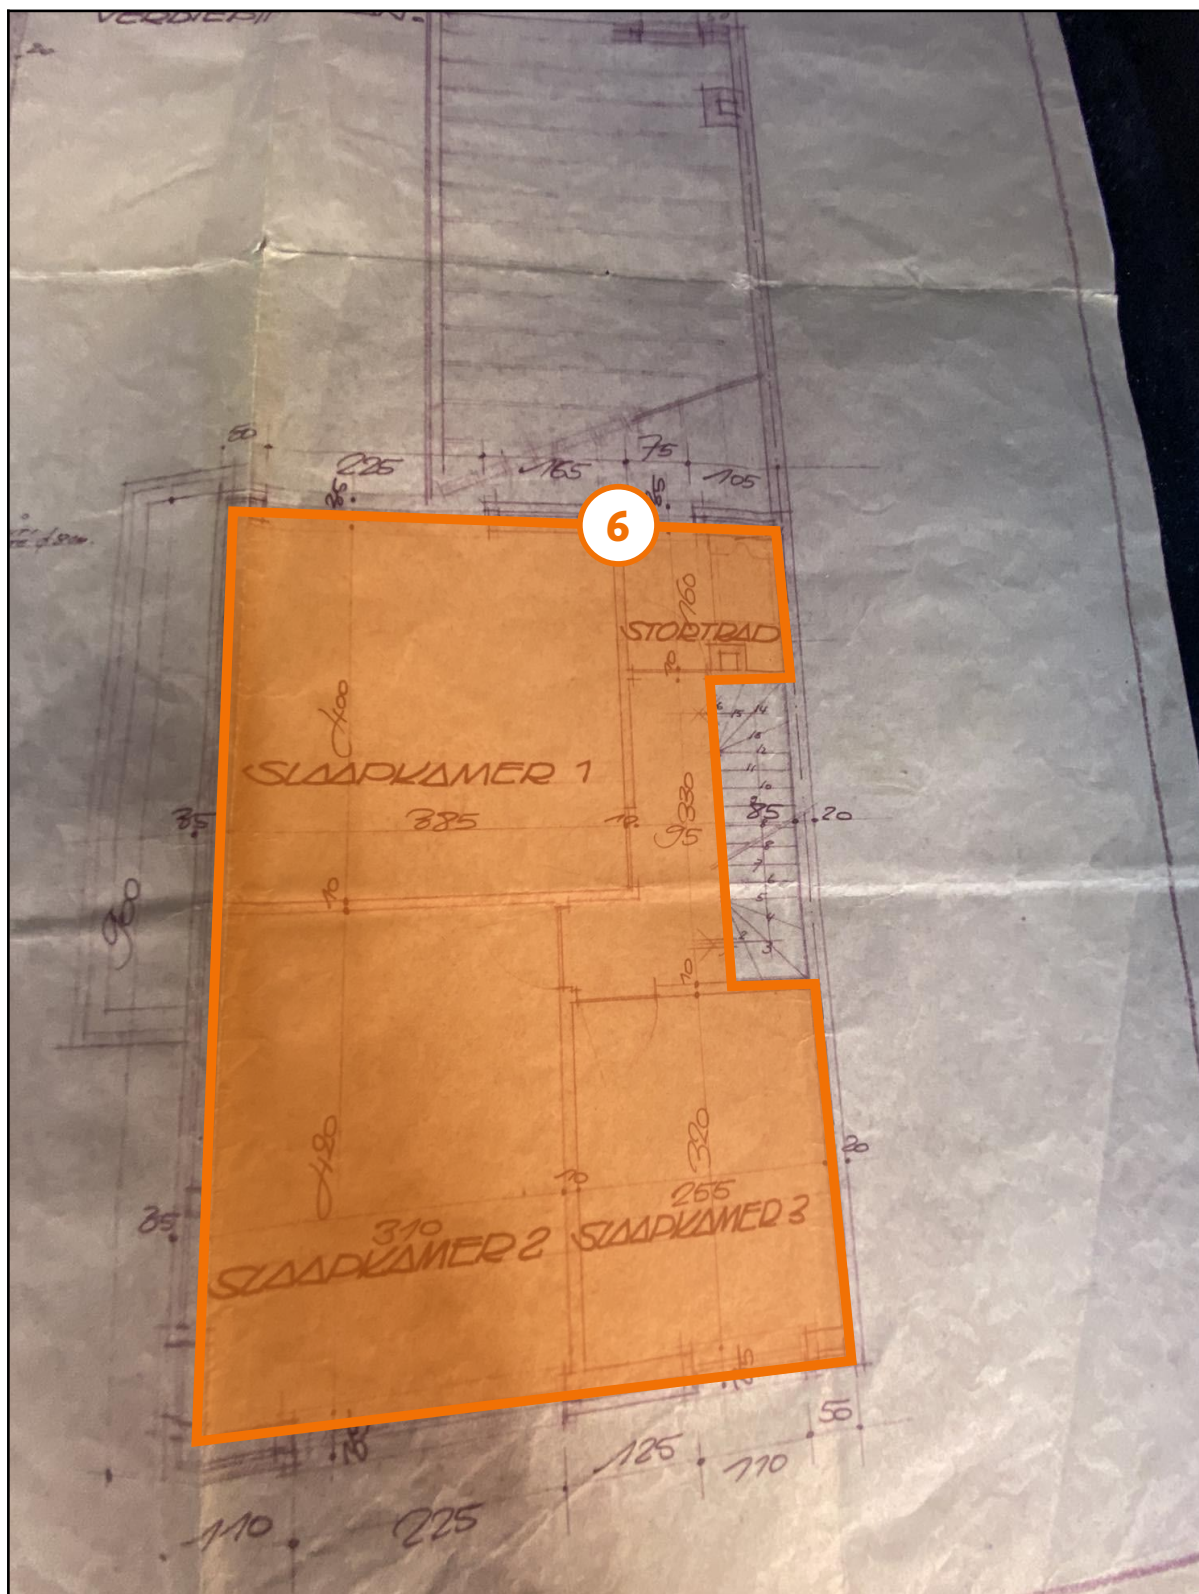
Plan 1.7: 1e verdiep

6. VLOERZEIL/TEGEL MET ONDERLIGGENDE LIJM

Asbestmateriaal

Verwijderen

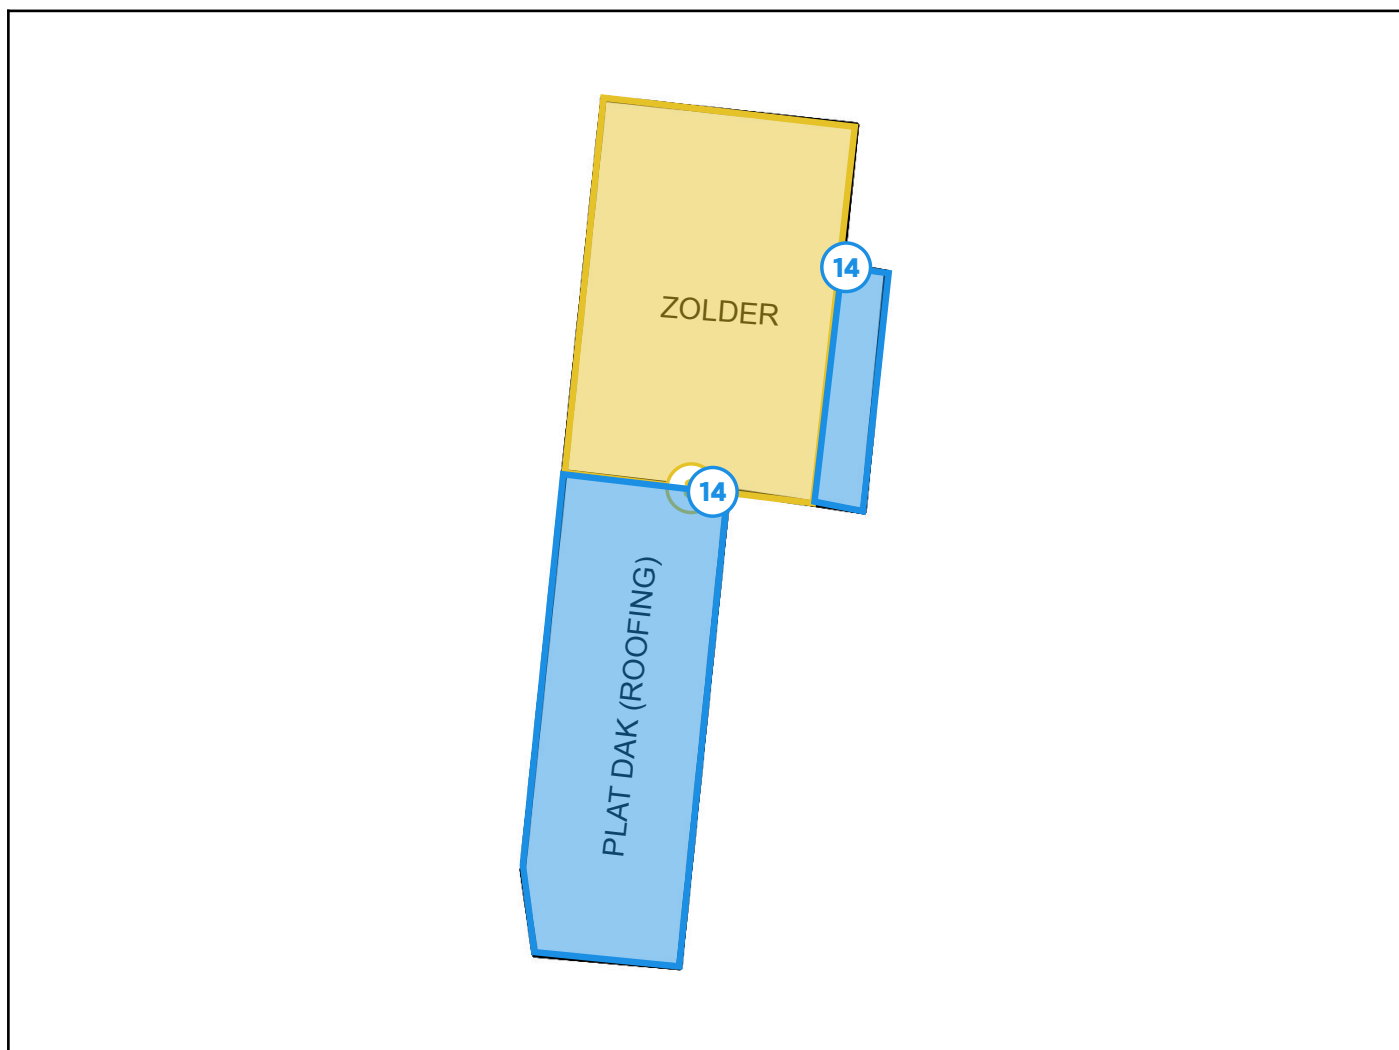
Plan 1.8: zolder

Beschrijving	Type	Actie
8. ONDERDAK WONING	Asbestmateriaal	Zorgvuldig beheren
14. ROOFING	Geen asbest	-

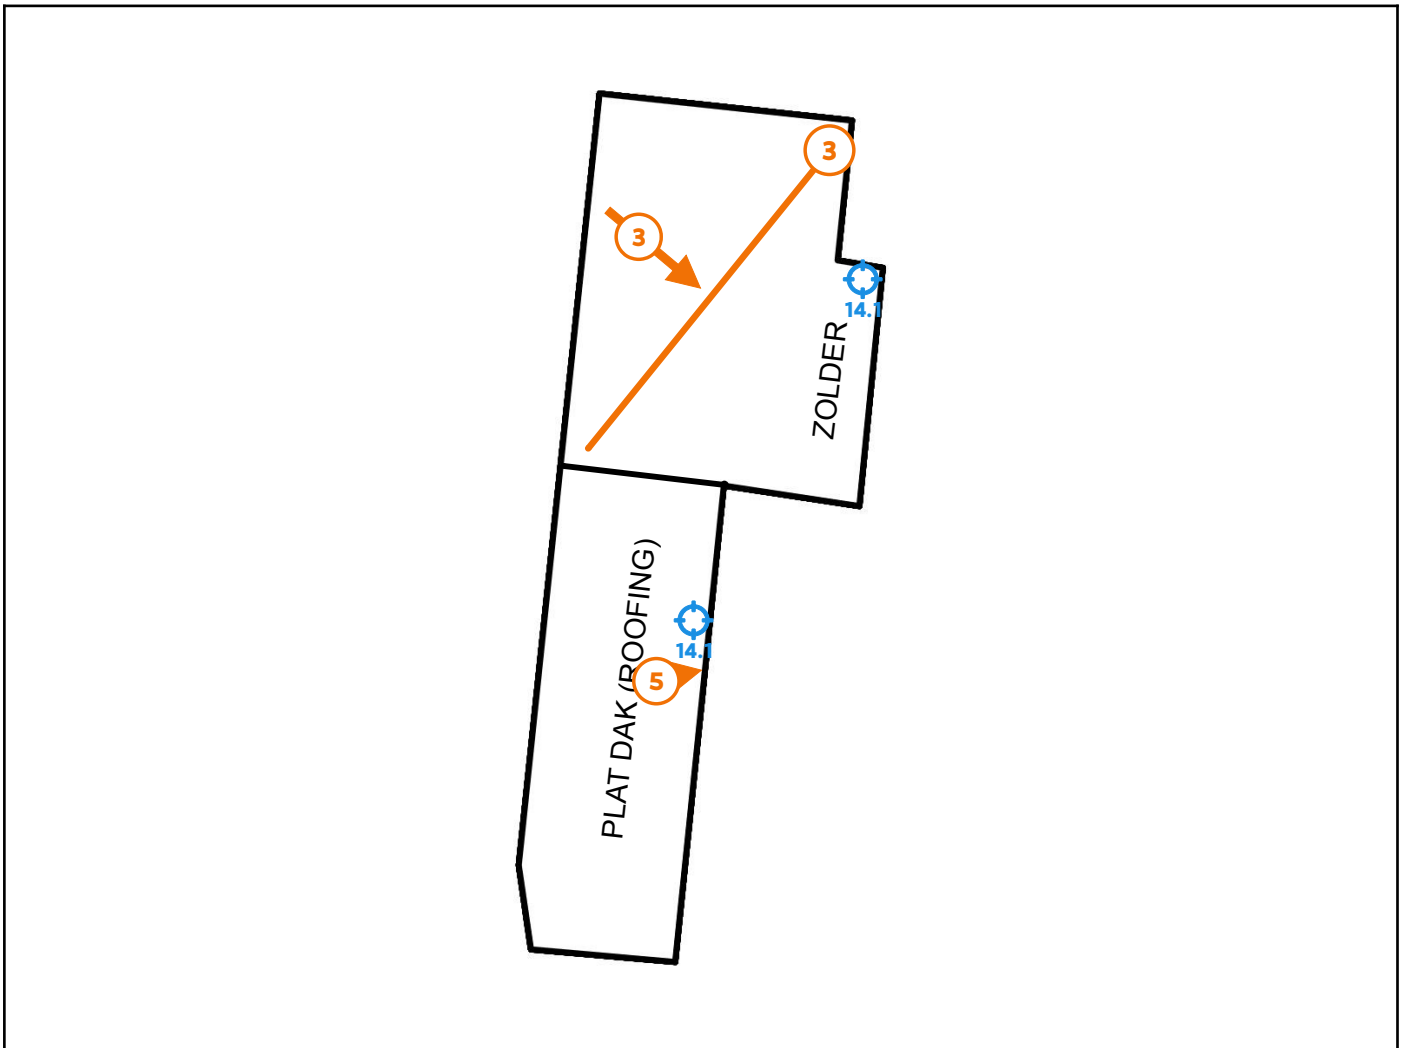
Plan 1.9: zolder

Beschrijving	Type	Actie
3. BUIS ZOLDERRUIMTE	Asbestmateriaal	Verwijderen
5. BAKELIET IN BADKAMER, BERGING, BIJGEBOUWEN	Asbestmateriaal	Verwijderen
14. ROOFING	Geen asbest	-
14.1 Code: MM003	Puntmonster	-

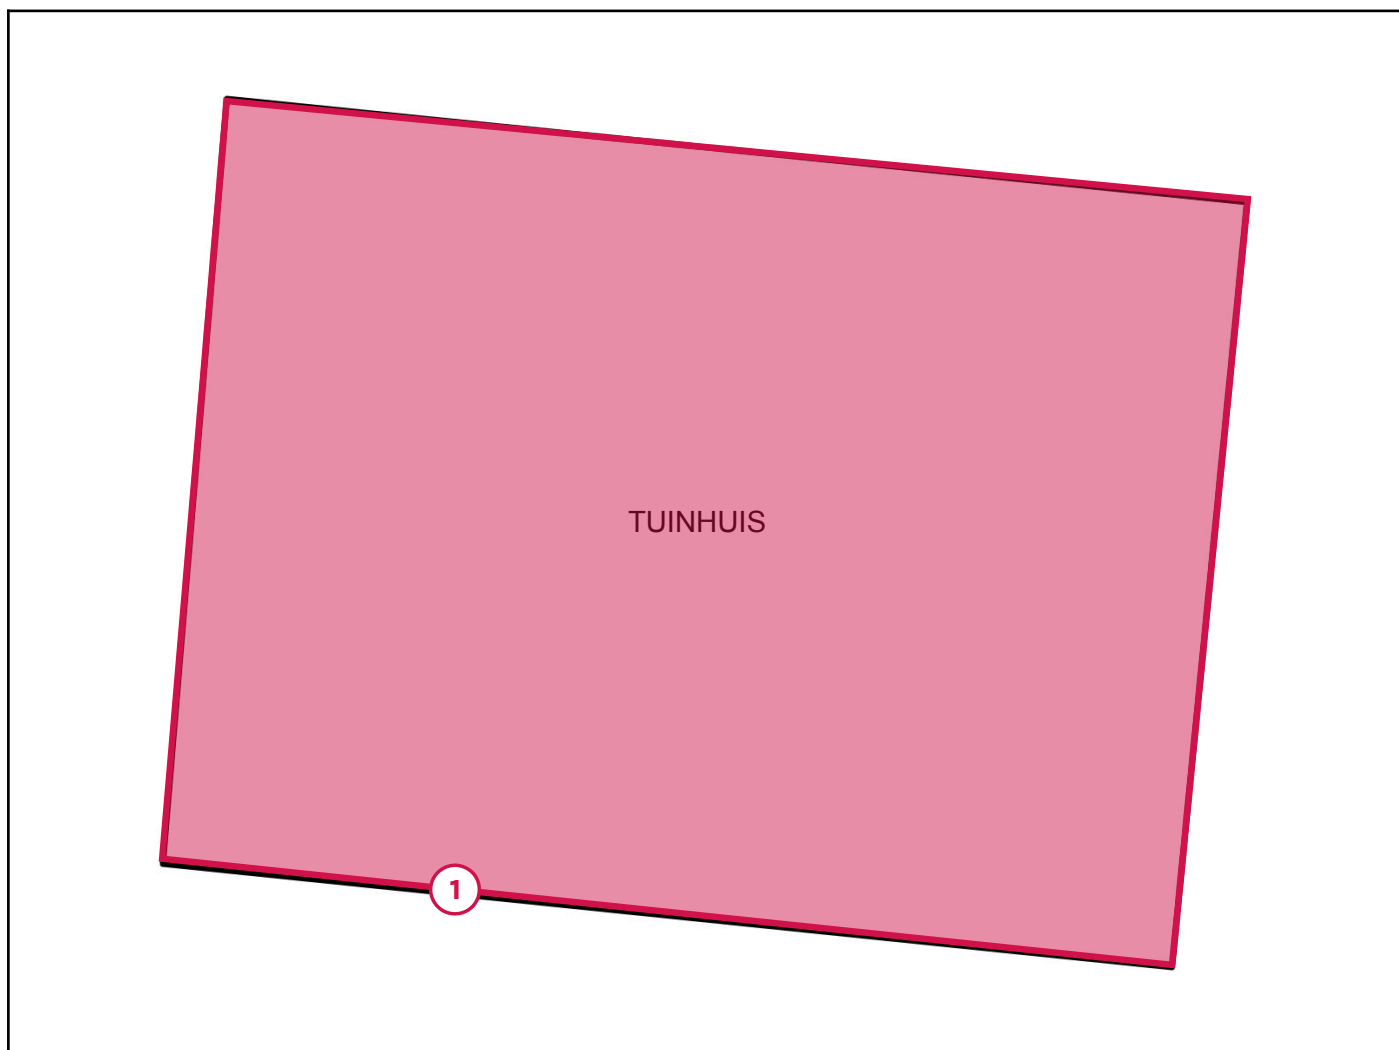
Plan 2.1: tuinhuis

Beschrijving	Type	Actie
1. GOLFPLATEN DAK TUINHUIS	Asbestmateriaal	Dringend verwijderen

Eindbeoordeling materiaalrisico	Hoog materiaalrisico en/of hoge kans op vezelvrijgave
---------------------------------	-------------------------------------------------------

Gebondenheid	Categorie 1: hechtgebonden in oorsprong
Asbestsoort (vezeltype)	Crocidoliet aanwezig
Asbestconcentratie	Laag (< 50%)
Afschermingsgraad van het gehele materiaal	Geheel of deels (ook) vrij aan de binnenlucht
Toestand van het materiaal	Matig beschadigd, matig verweerd

- Verwijder dit asbestmateriaal zo snel mogelijk. Volg de toestand goed op.

- Eenvoudige handelingen: mag via doe-het-zelf of door werknemer(s) met opleidingsattest eenvoudige handelingen
BIJKOMENDE INFO OMTRENT VERWIJDERING VAN DEZE ASBESTTOEPASSING KUNT U TERUGVINDEN OP:
<https://ovam.vlaanderen.be/voorzorgsmaatregelen-bij-asbestverwijdering>;
<https://ovam.vlaanderen.be/asbestafval-afvoeren>; <https://werk.belgie.be/nl/erkenningen/erkenning-asbest-bedrijven-erkend-voor-afbraak-verwijderingswerken>

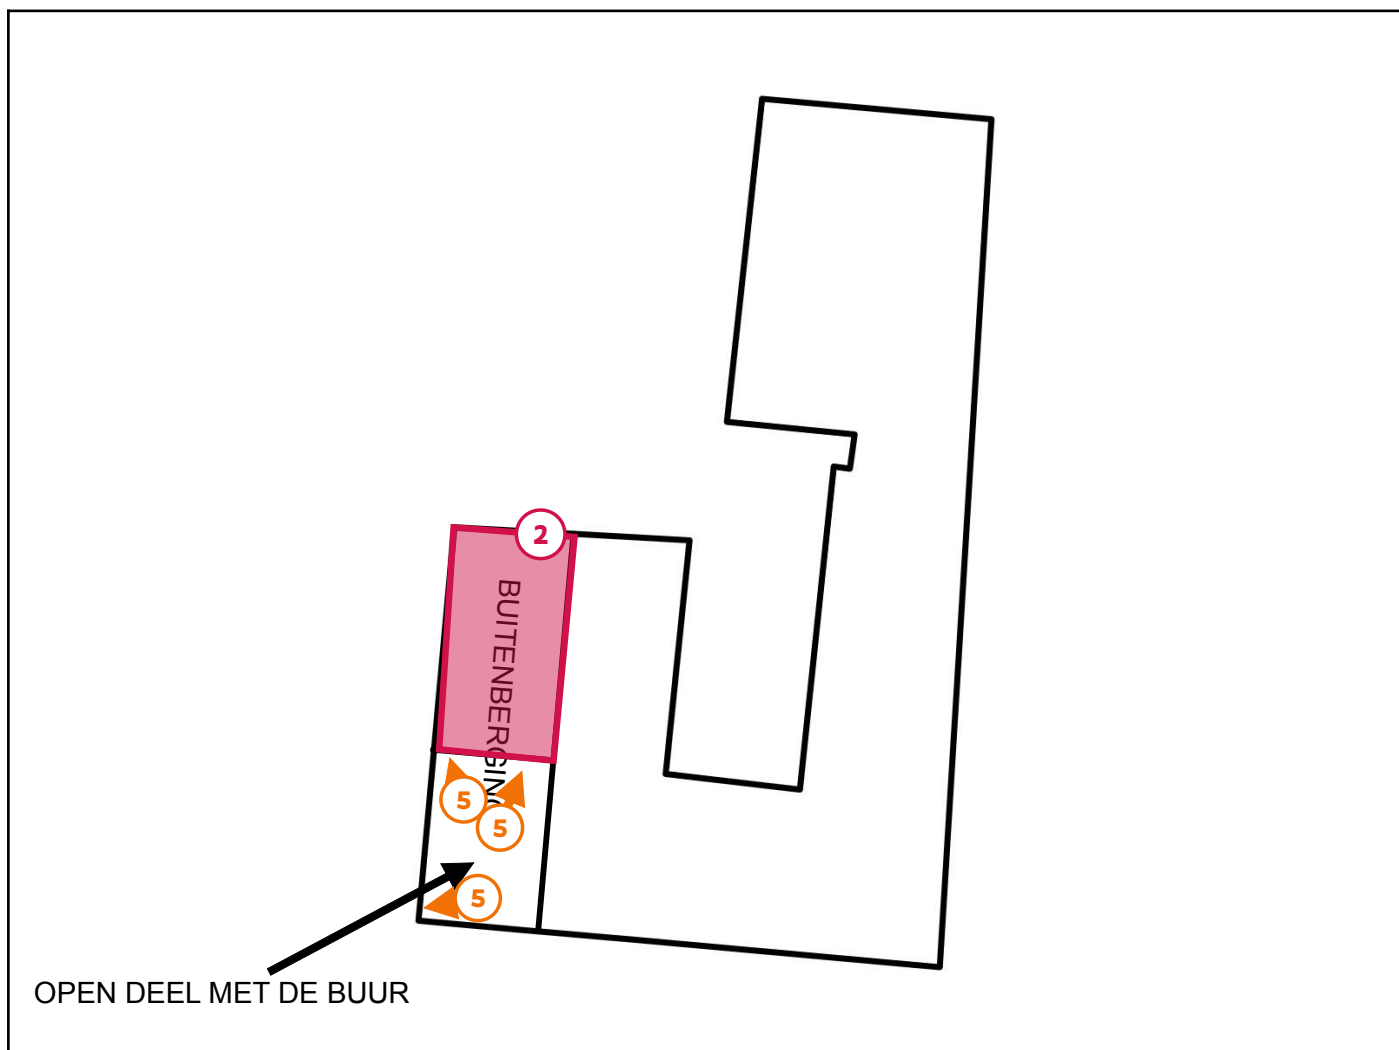
Plan 3.1: bijgebouw

Beschrijving	Type	Actie
2. GOLFPLATEN BIJGEBOUW	Asbestmateriaal	Dringend verwijderen
5. BAKELIET IN BADKAMER, BERGING, BIJGEBOUWEN	Asbestmateriaal	Verwijderen

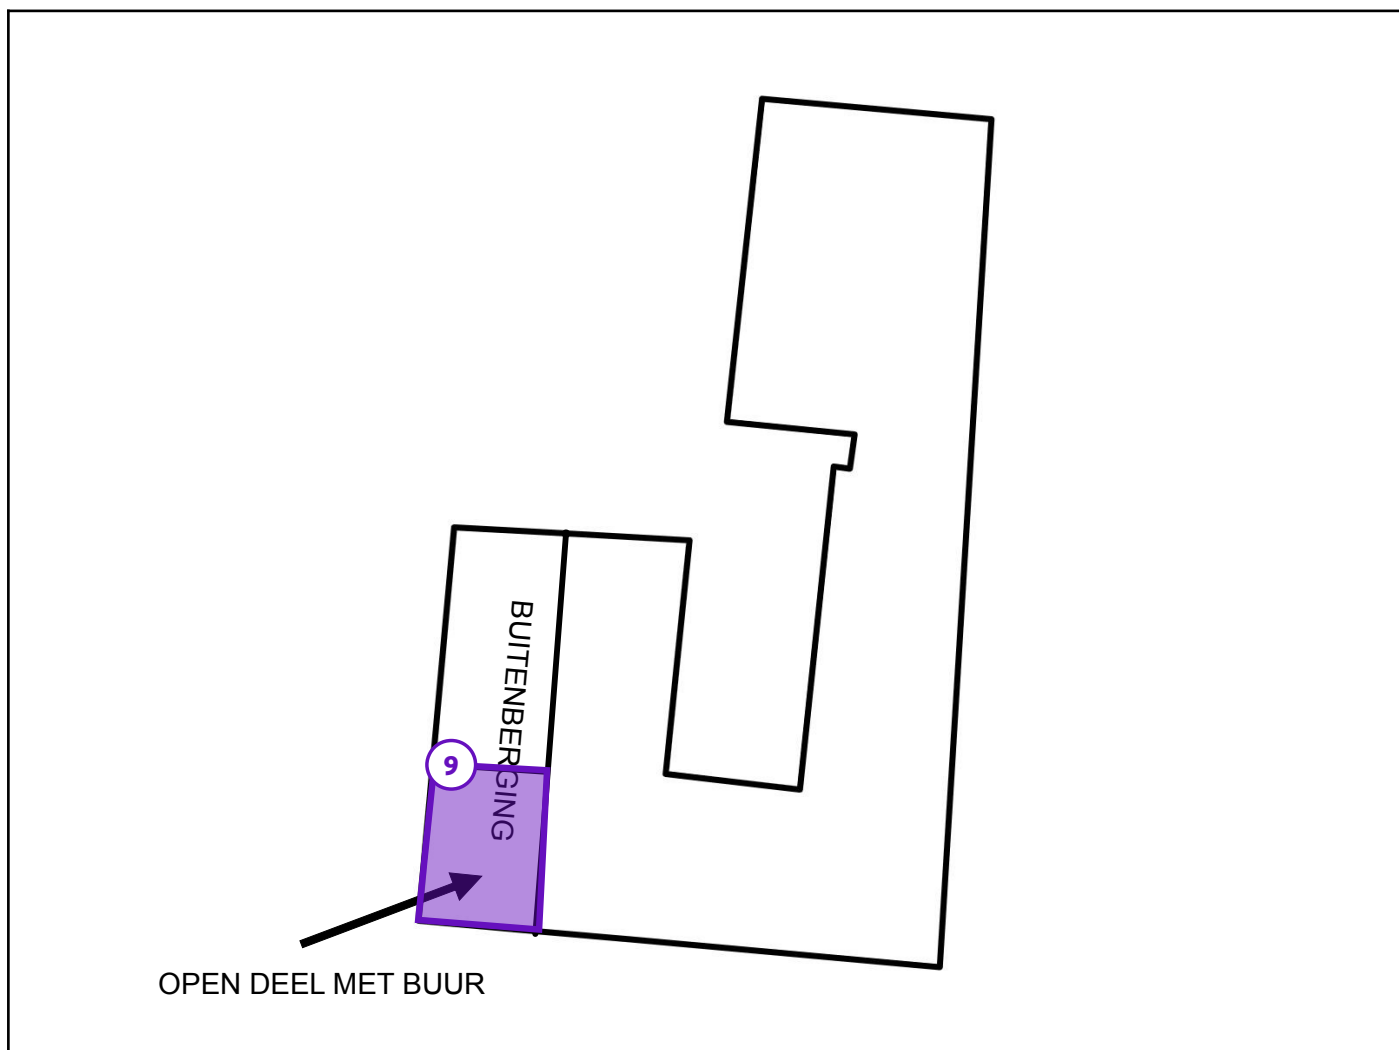
Plan 3.2: bijgebouw

Beschrijving	Type	Actie
9. GEEN ONDERDAK GEDEELTE BUITENBERGING	Advies	-
