Asbestinventarisatetest

Joannasteeg 16, 2060 Antwerpen

Attestnummer : 20240424-000248.000

Uitgegeven op : 24.04.2024

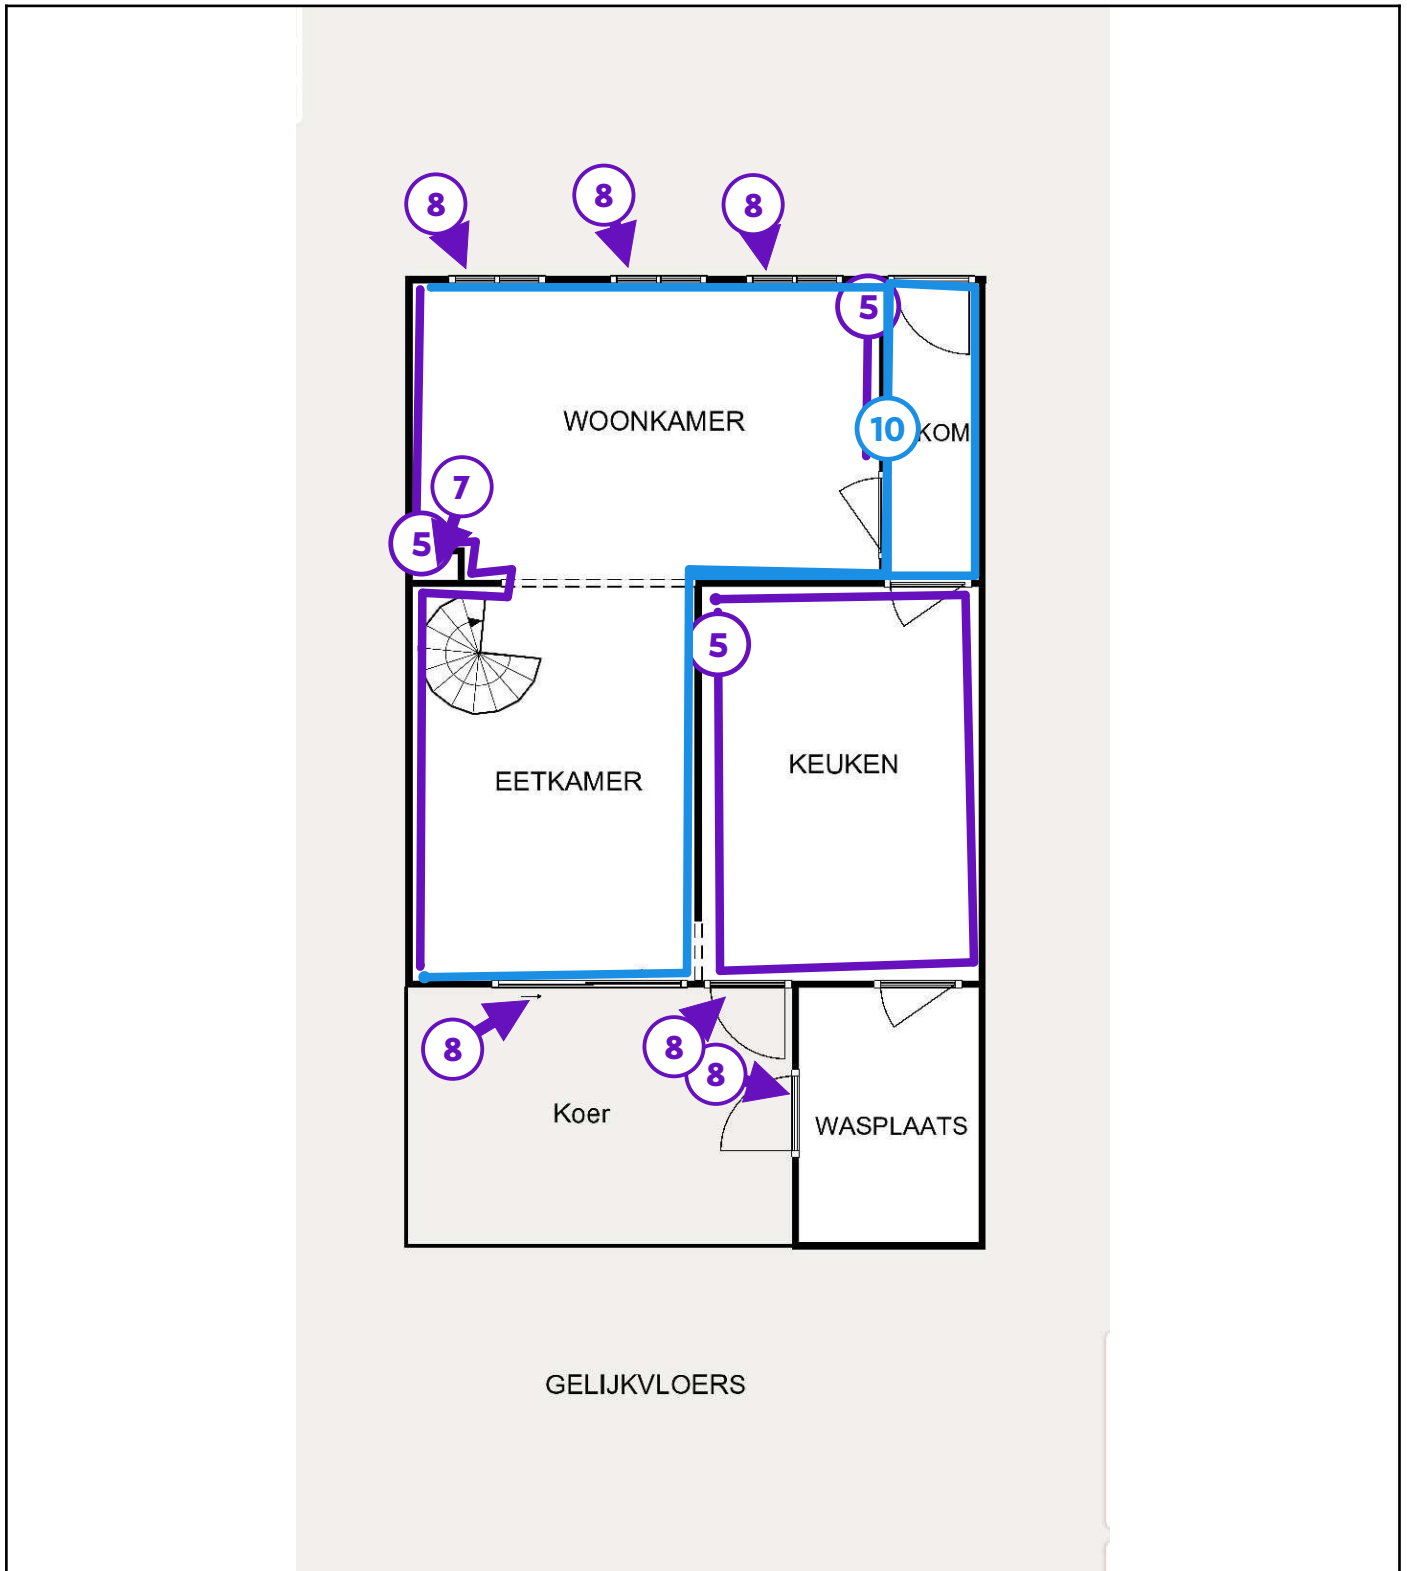
Plan 1.1: Plan Gelijkvloers

Beschrijving	Type	Actie
5. Gipsplaten muren	Advies	-

7. Omkasting woonkamer	Advies	-
8. Kiwerk ramen	Advies	-
10. Pleisterwerk muren	Geen asbest	-

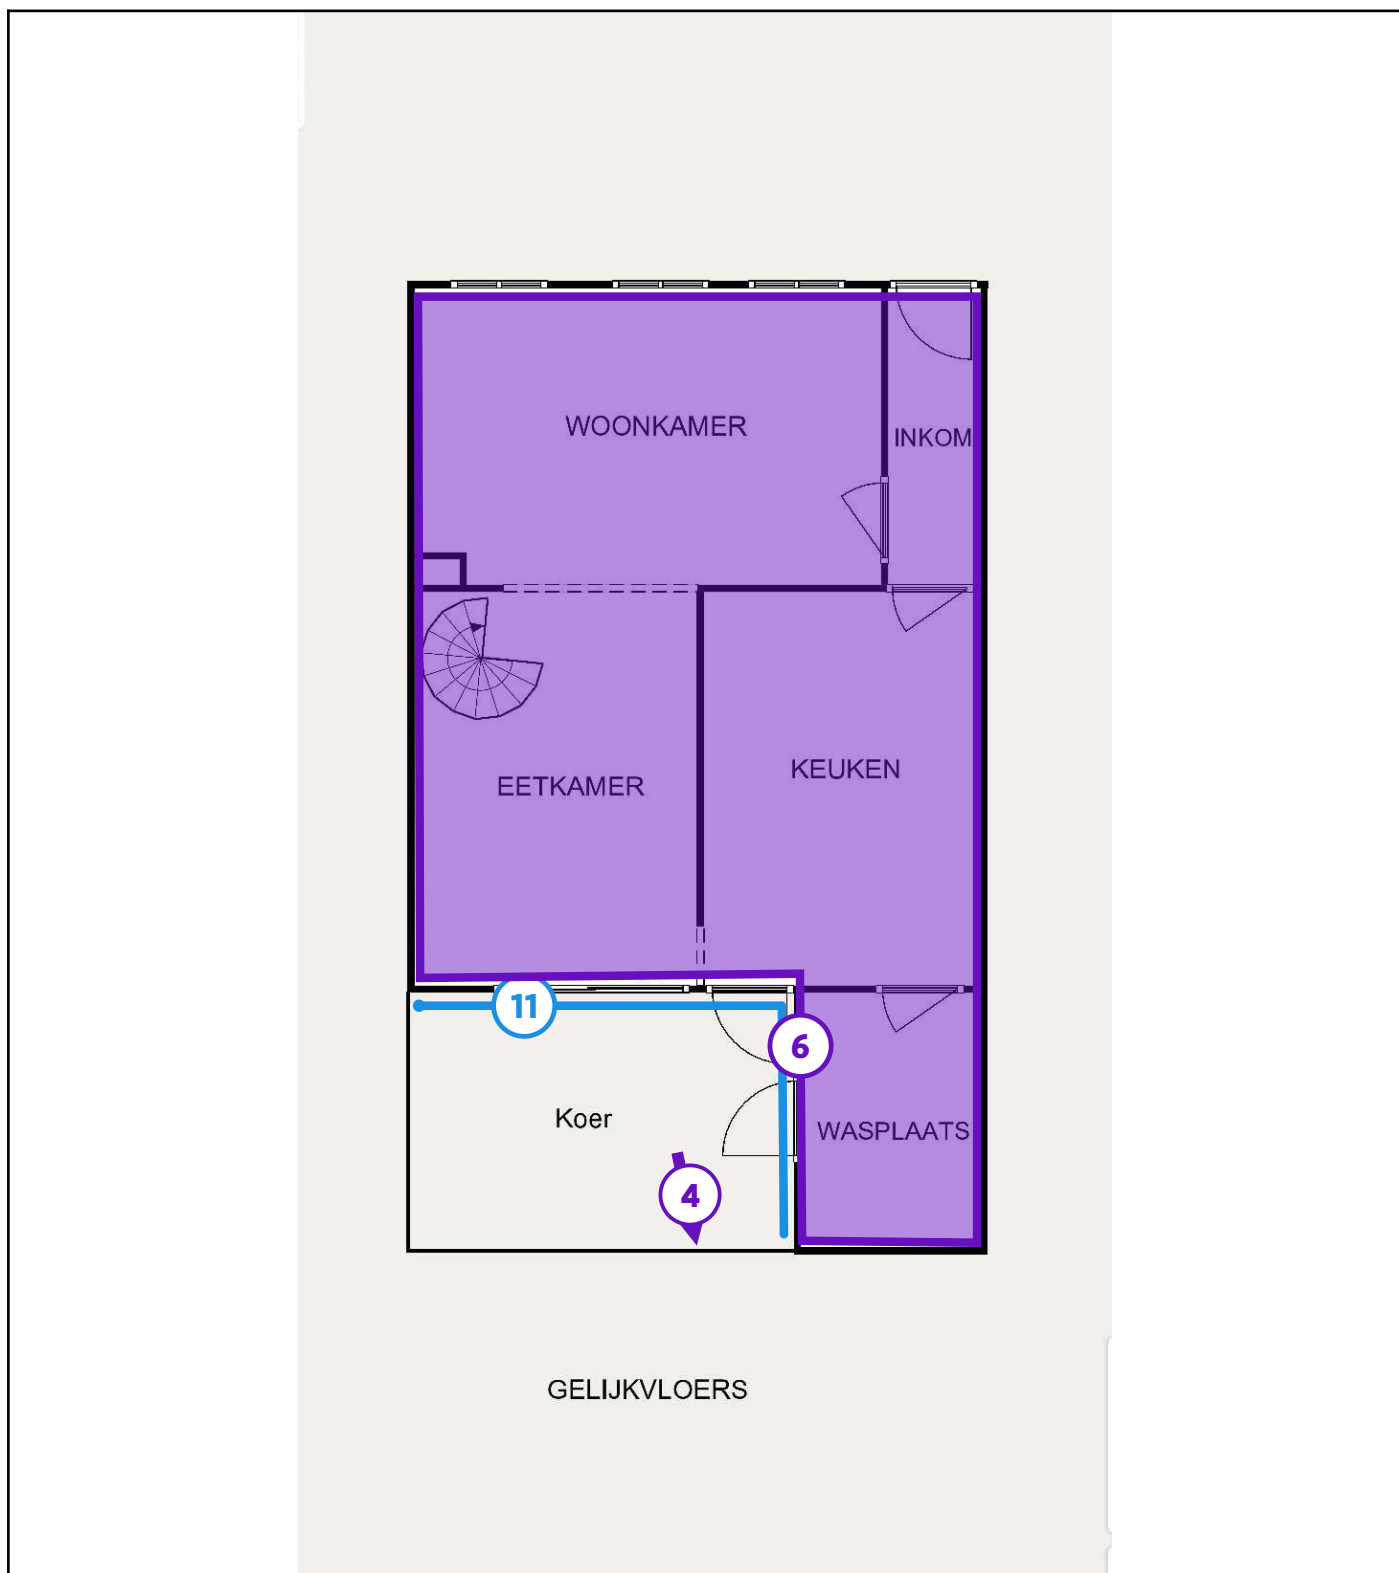
Plan 1.2: Plan Gelijkvloers (2)

Beschrijving	Type	Actie
4. Septische put koer	Beperking	-

6. Gipsplaten plafonds	Advies	-
11. Crepi achtergevel	Geen asbest	-

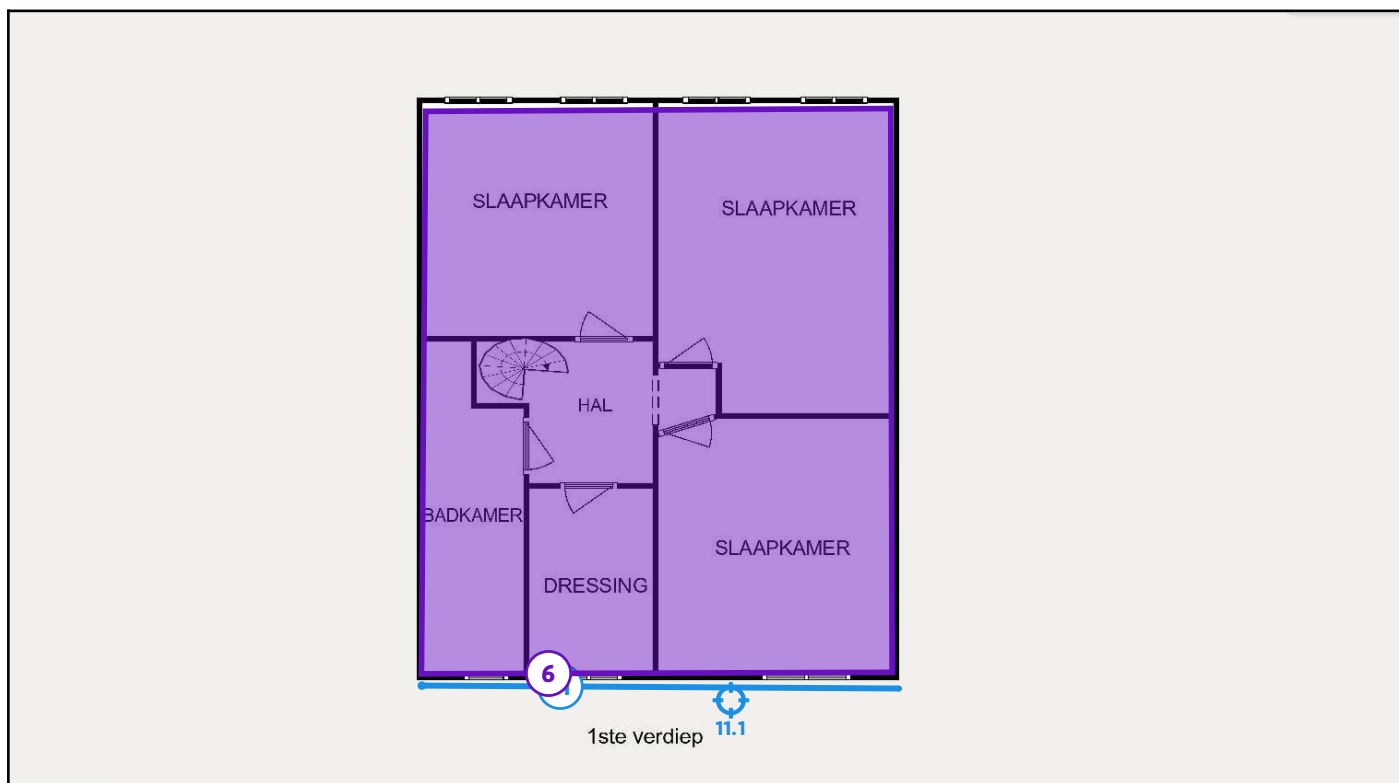
Plan 1.4: Plan 1ste verdiep (2)

Beschrijving	Type	Actie
6. Gipsplaten plafonds	Advies	-
11. Crepi achtergevel	Geen asbest	-
11.1 Code: MM02	Puntmonster	-

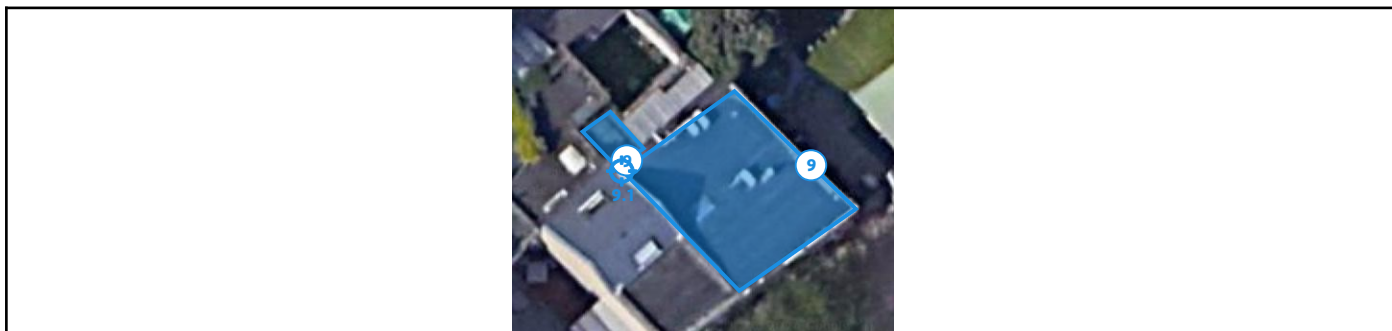
Plan 1.6: Luchtfoto Dak

Beschrijving	Type	Actie
9. Roofing plat dak	Geen asbest	-
9.1 Code: MM04	Puntmonster	-
