Asbestinventarisatetest

Nachtegallaan 6/402, 2660 Antwerpen

Attestnummer : 20240803-000028.000

Uitgegeven op : 03.08.2024

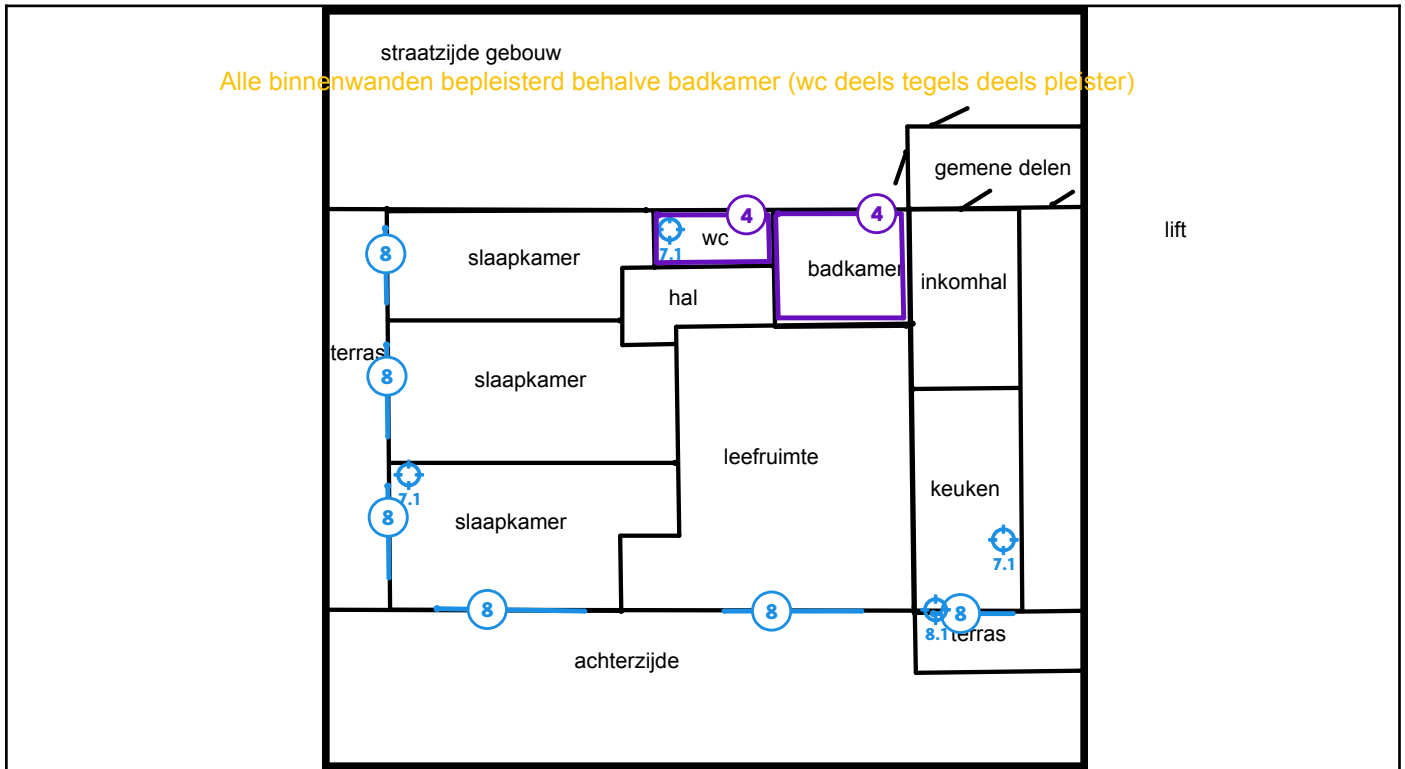
Plan 1.1: Appartement

Beschrijving	Type	Actie
4. Tegellijm faience	Advies	-
7. Pleisterwerk muren	Geen asbest	-
7.1 Code: 1	Mengmonster	-
8. Stopverf ramen	Geen asbest	-
8.1 Code: 3	Puntmonster	-

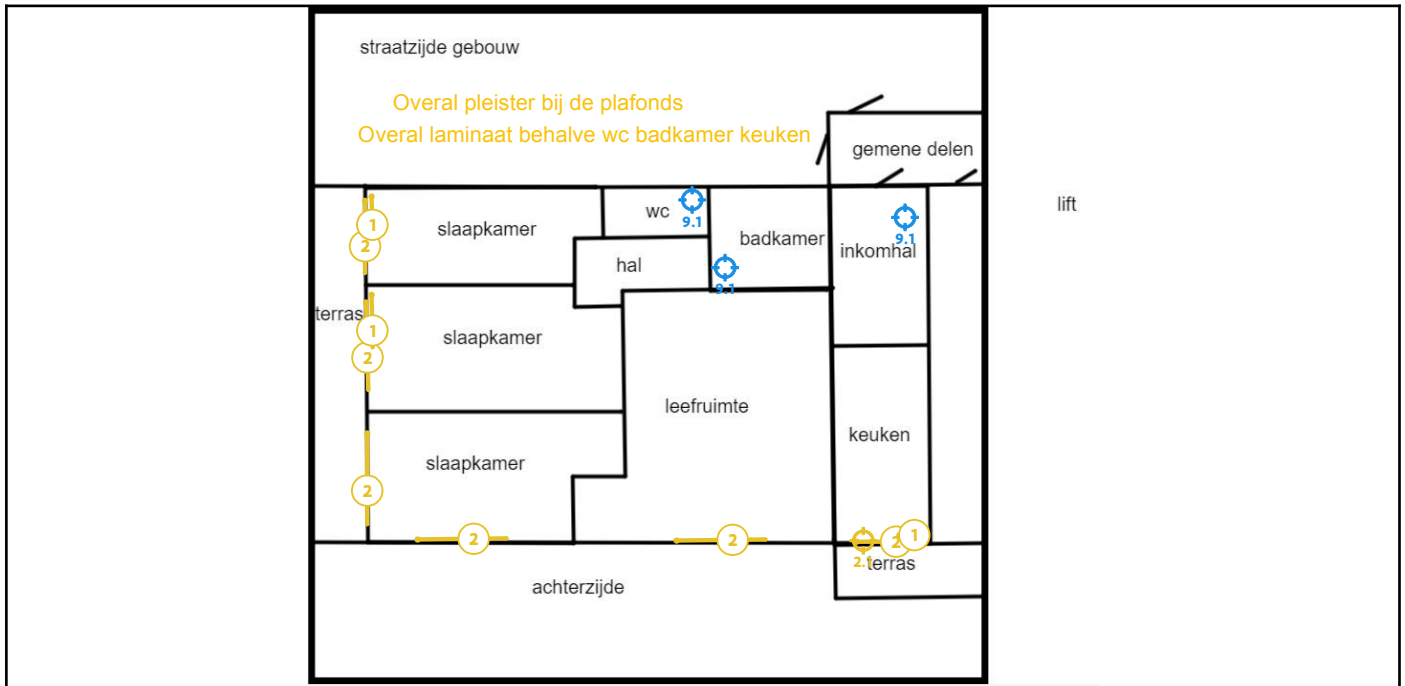
Plan 1.2: Appartement

Beschrijving	Type	Actie
1. Glasal panelen	Asbestmateriaal	Zorgvuldig beheren
2. Mastiek ramen (tussen gevel en raam/deurframes)	Asbestmateriaal	Zorgvuldig beheren
2.1 Code: 4	Puntmonster	-
3. Laminaat	Advies	-
9. Pleisterwerk plafonds	Geen asbest	-
9.1 Code: 2	Mengmonster	-

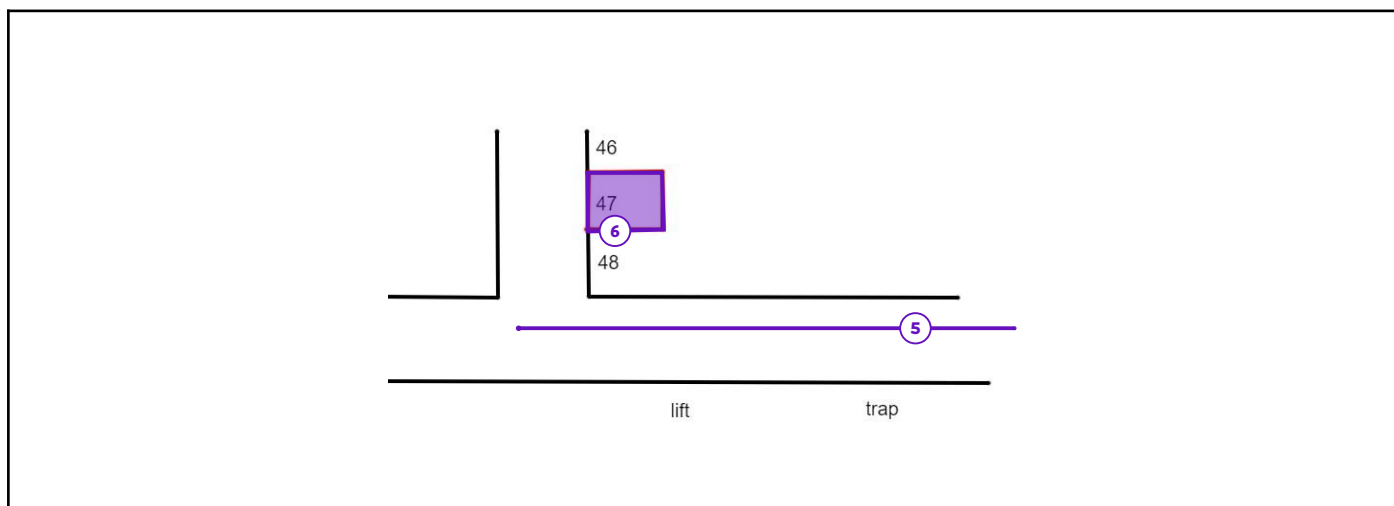
Plan 1.3: Kelder situering

Beschrijving	Type	Actie
5. Leidingisolatie gemeensch delen kelder	Advies	-
6. Kelderberging "47" gecontroleerd	Advies	-
