PROJECTCODE ADP2456

Asbestinventarisatetest

Dorpsstraat 115, 2940 Stabroek

Attestnummer : 20240624-000194.000

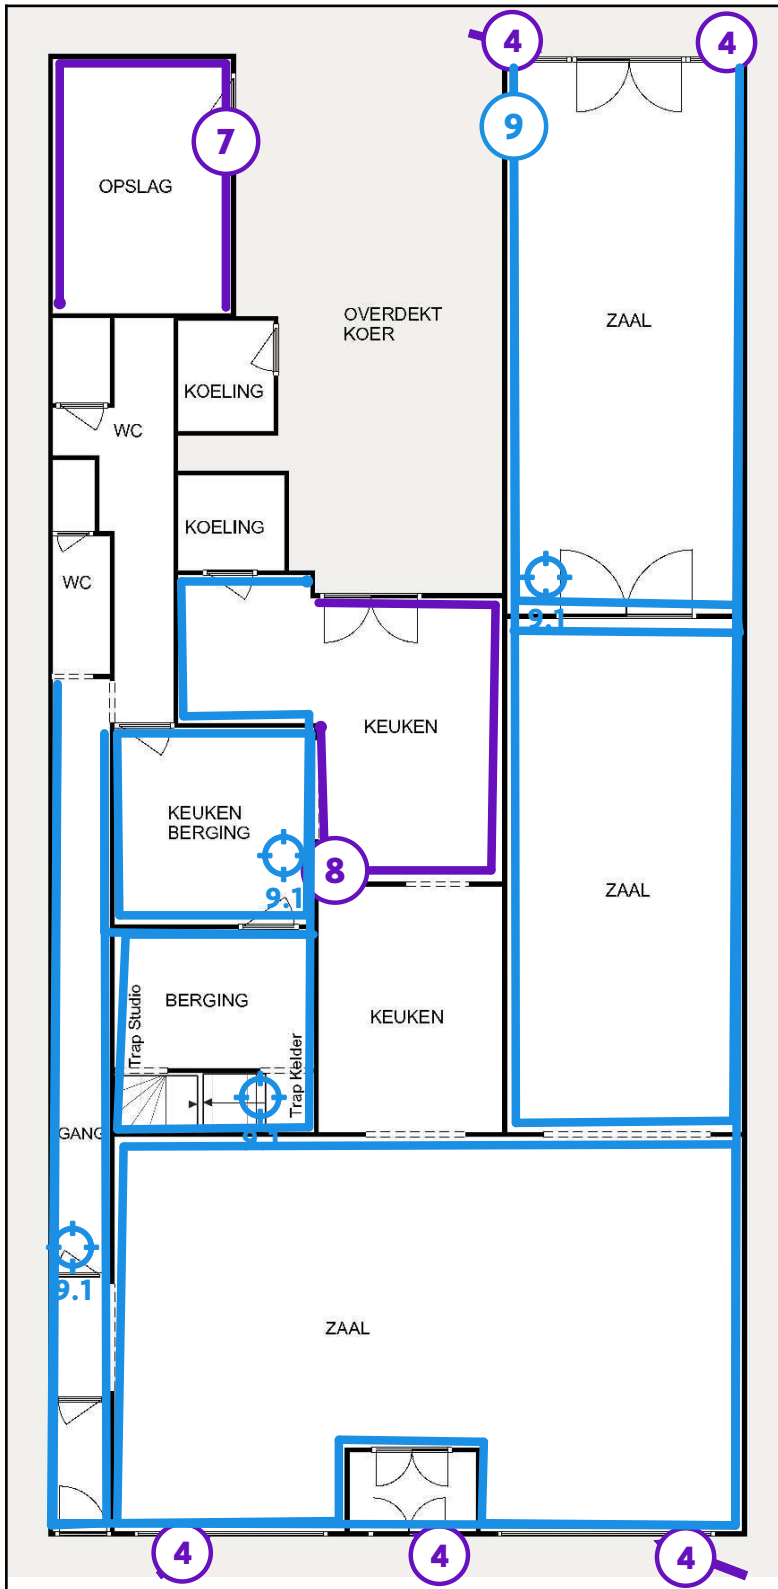
Plan 1.1: Plan Gelijkvloers

4. Kitwerk ramen	Advies	-
7. Wandbekleding	Advies	-
8. Lijm laag faiencetegels keuken	Advies	-
9. Pleisterwerk muren	Geen asbest	-
9.1 Code: MM01	Mengmonster	-

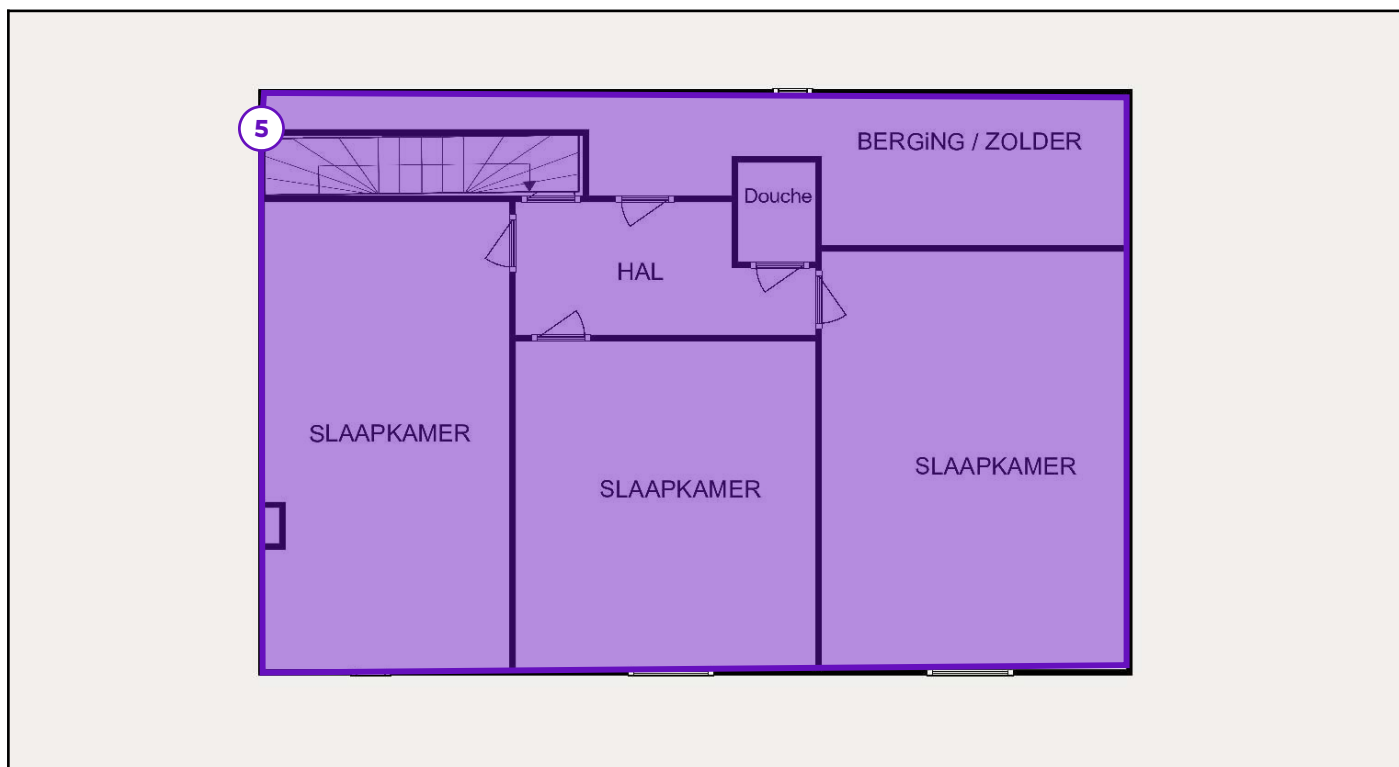
Plan 1.4: Plan Zolder appartement (2)

Beschrijving	Type	Actie
5. Plafondbekleding	Advies	-
