PROJECTCODE ADP2650

Asbestinventarisatetest

Turnhoutsebaan 201/3, 2970 Schilde

Attestnummer : 20260511-000100.000

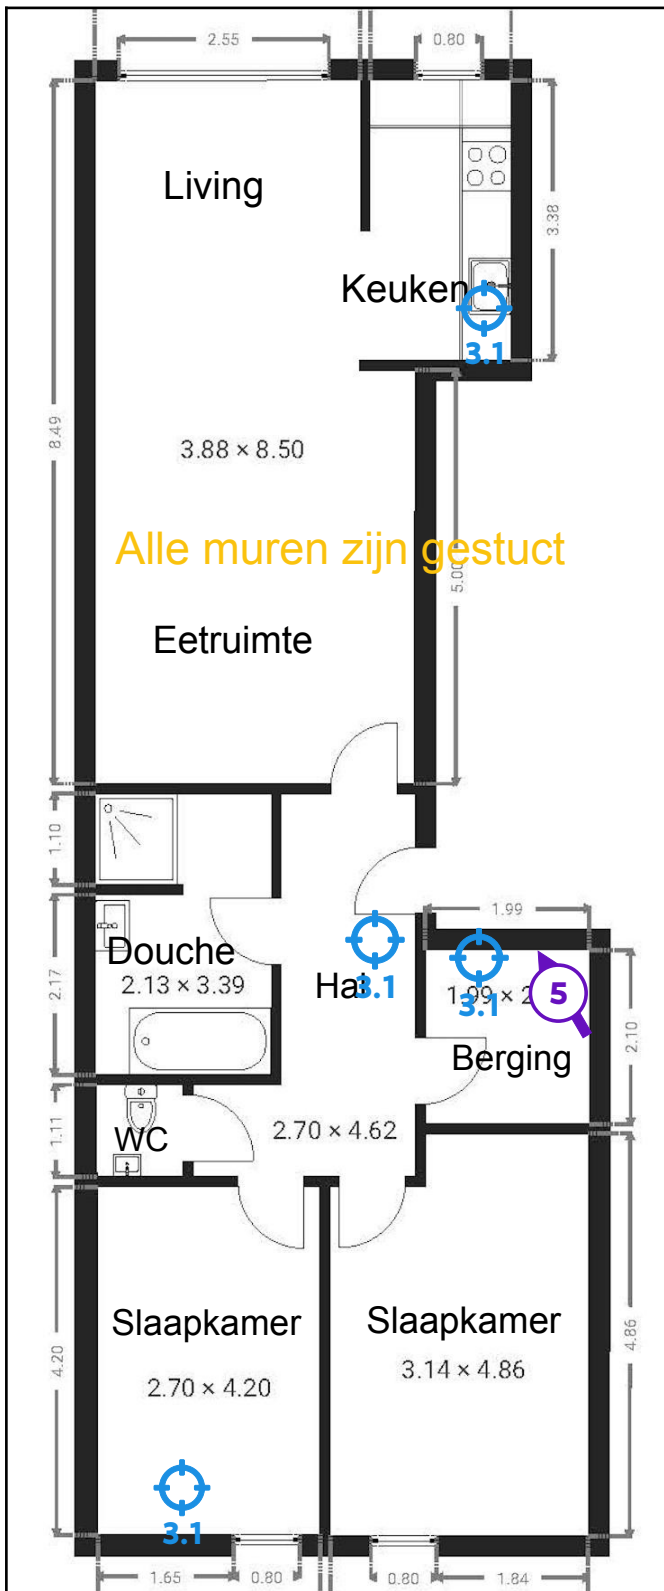
Plan 1.1: Appartement (1)

3. Pleisterwerk muren	Geen asbest	-
3.1 Code: MM01	Mengmonster	-
5. Rookgasleiding	Overige ruimte of materiaal	-
