Asbestinventarisatetest

Bisschoppenhoflaan 303/8, 2100 Antwerpen

Attestnummer : 20260615-000291.000

Uitgegeven op : 15.06.2026

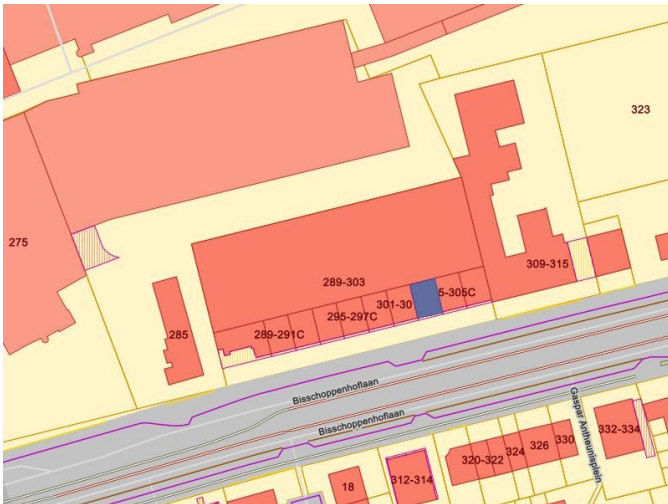
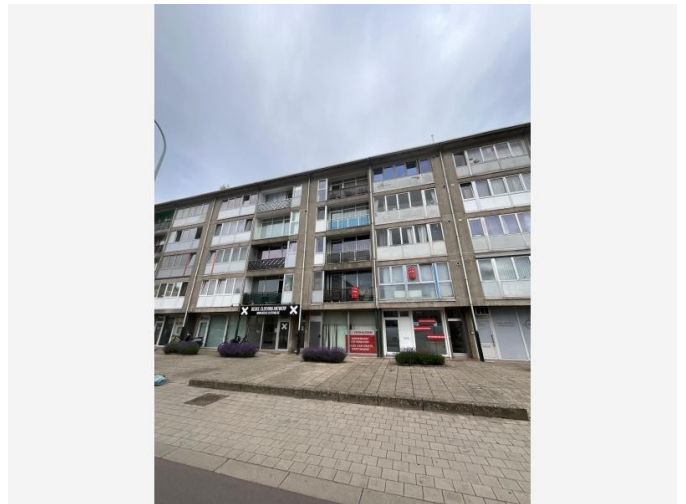
Zone 1: Hoofdgebouw

- 0 Asbestmaterialen
- 0 Beperkingen
- 0 Uitsluitingen
- 0 Roerende goederen
- 0 Puin, steenslag, (water)bodem
- 2 Adviezen
- 3 Geen asbest

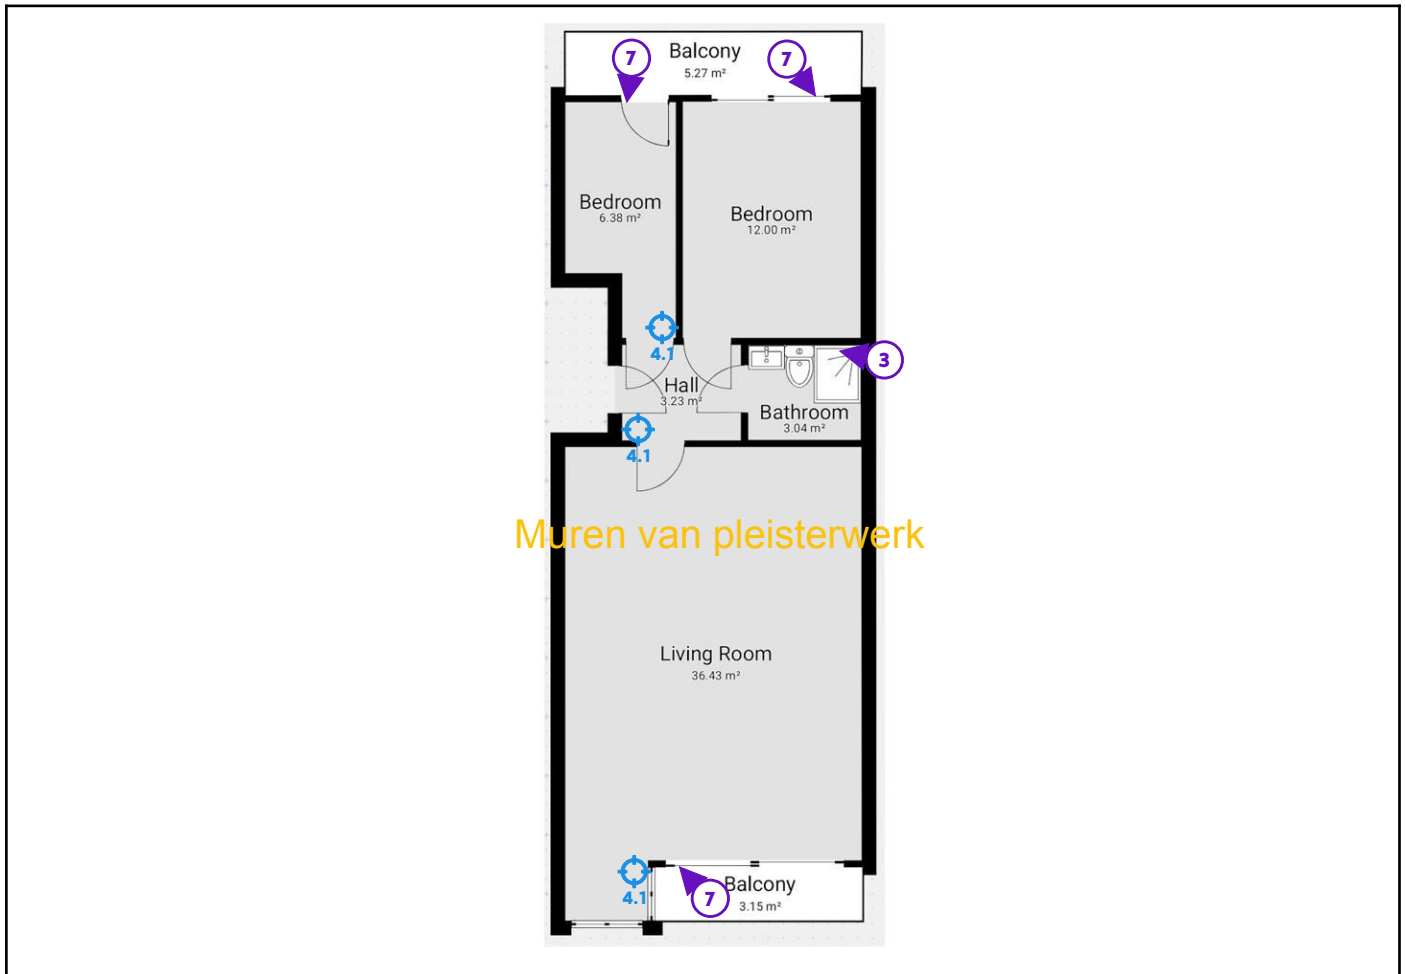
Plan 1.1: Plan appartement

Beschrijving	Type	Actie
3. Leidingschacht	Advies	-
4. Pleisterwerk muur	Geen asbest	-
4.1 Code: MM01	Mengmonster	-
7. Kitwerk ramen en deuren	Overige ruimte of materiaal	-

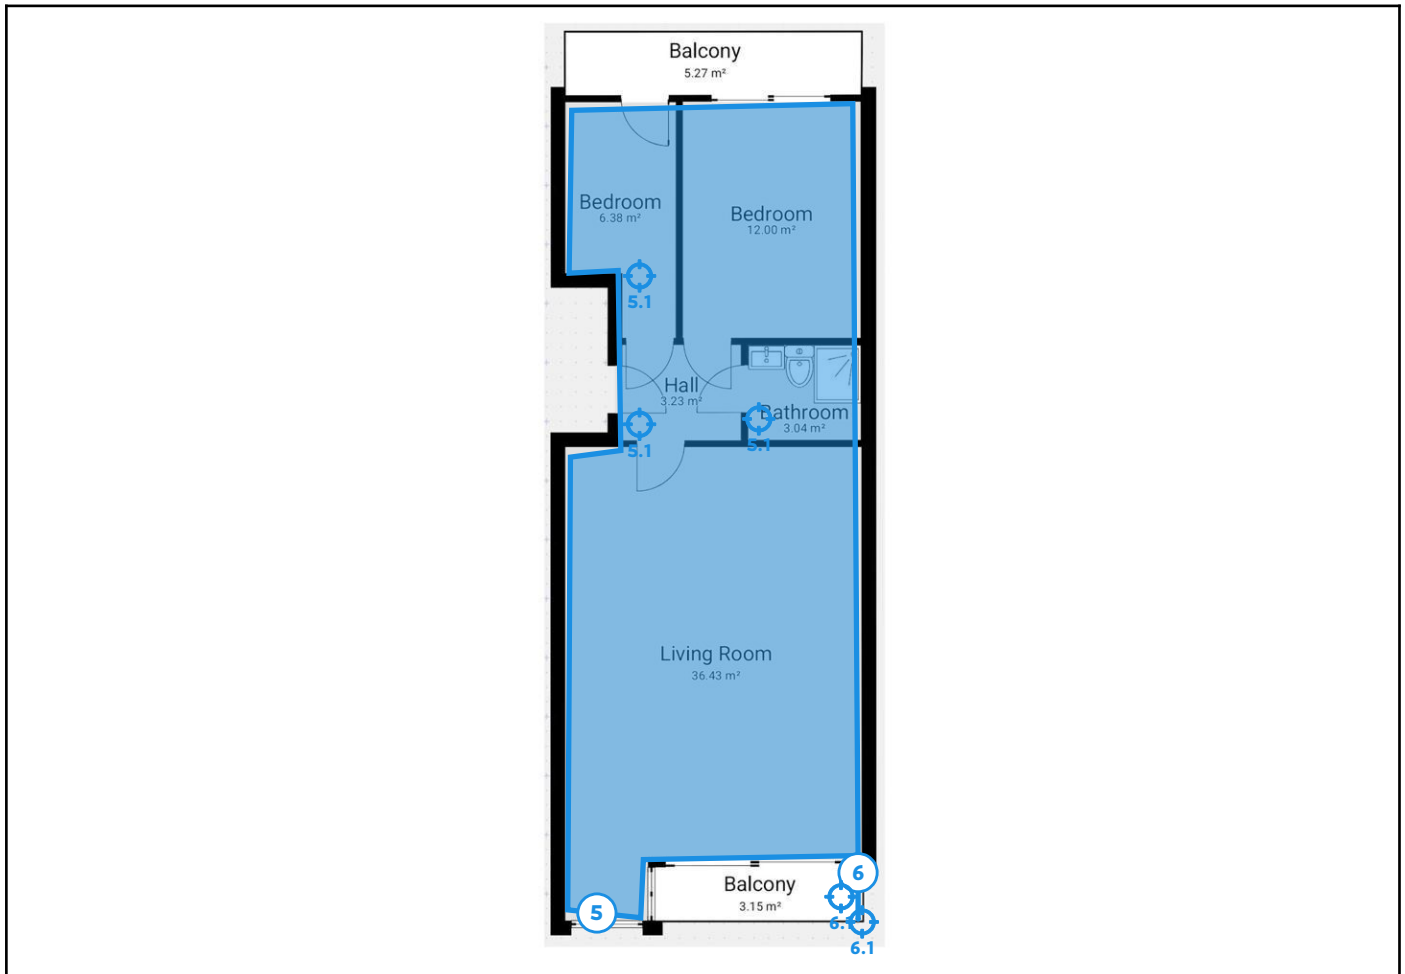
Plan 1.2: Plan appartement (2)

Beschrijving	Type	Actie
5. Pleisterwerk plafond	Geen asbest	-
5.1 Code: MM02	Mengmonster	-
6. Crepi terras	Geen asbest	-
6.1 Code: MM03	Mengmonster	-

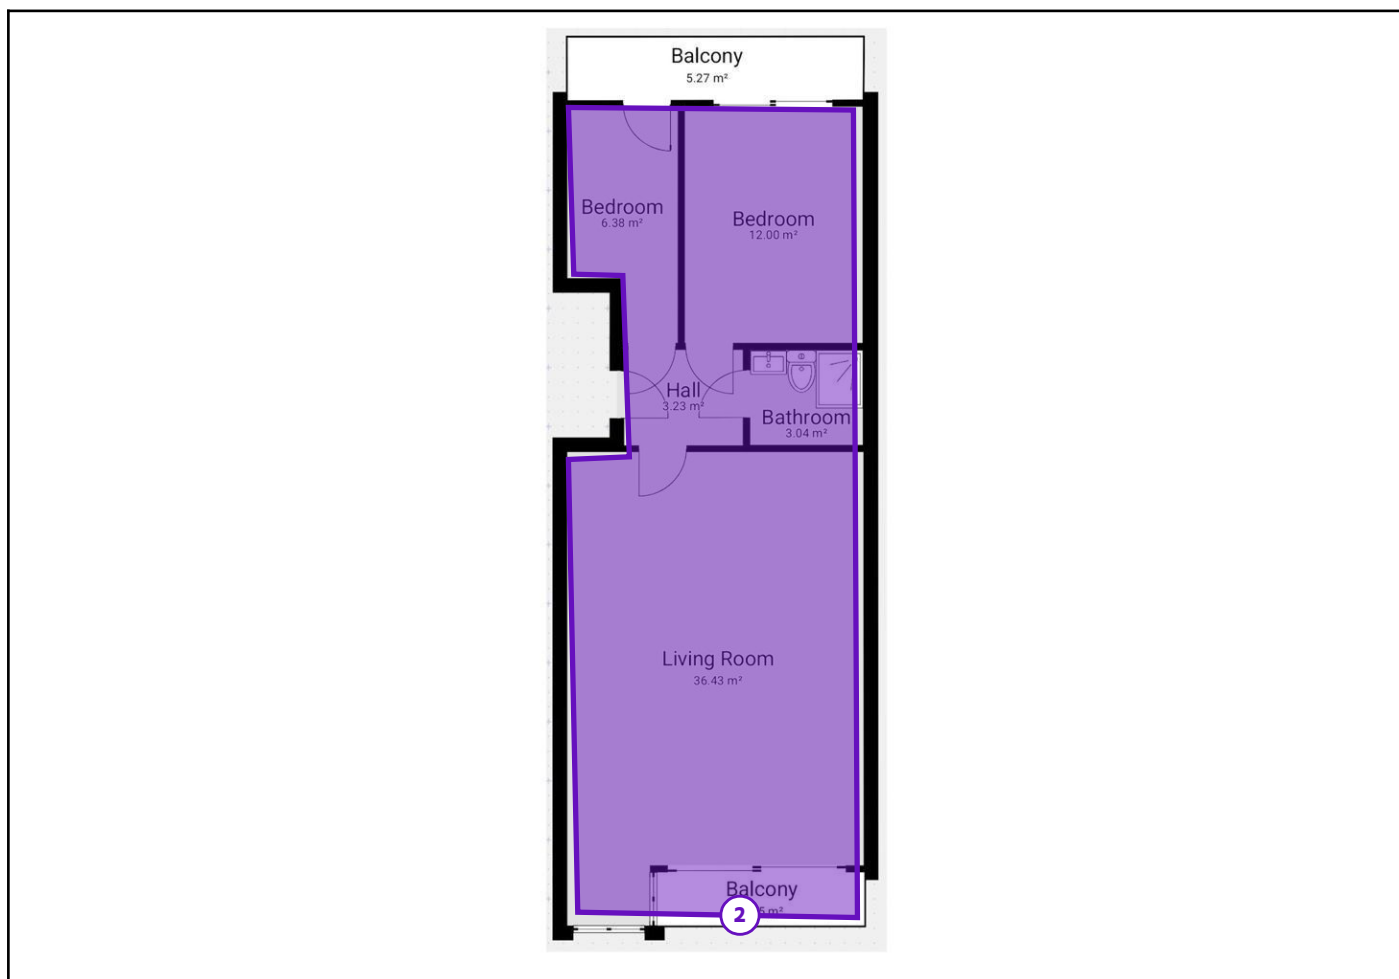
Plan 1.3: Plan appartement (3)

Beschrijving	Type	Actie
2. Vloerbekleding	Advies	-

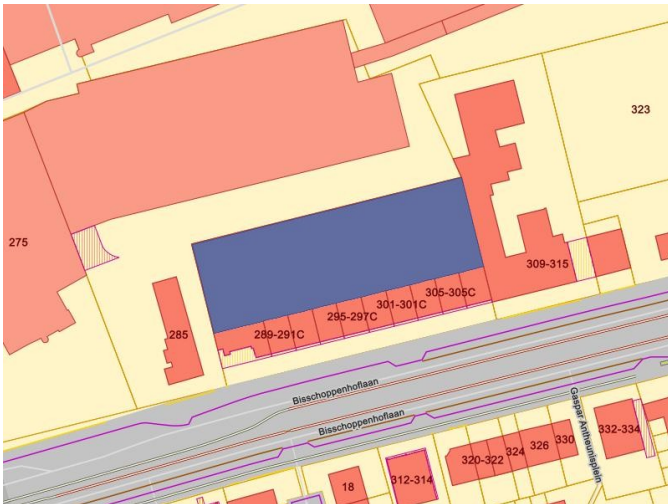
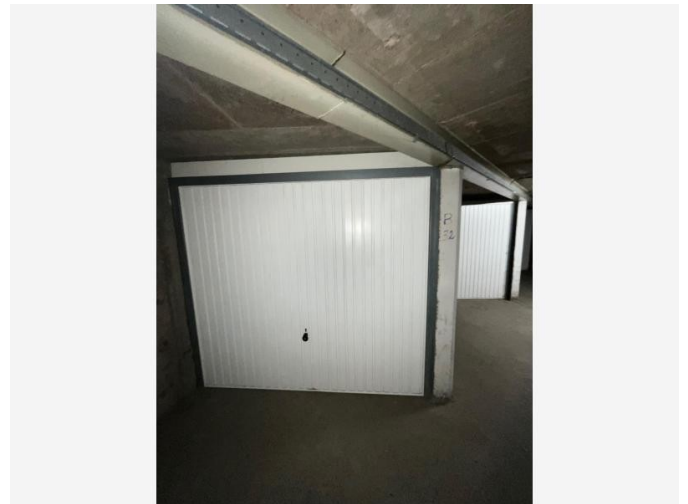
Zone 2: Garagebox B32

- 0 Asbestmaterialen
- 1 Beperking**
- 0 Uitsluitingen
- 0 Roerende goederen
- 0 Puin, steenslag, (water)bodem
- 0 Adviezen
- 0 Geen asbest
