Asbestinventarisatetest

Ruisbroek-Dorp 9, 2870 Puurs-Sint-Amands

Attestnummer : 20260619-000511.000

Niet-asbestveilig

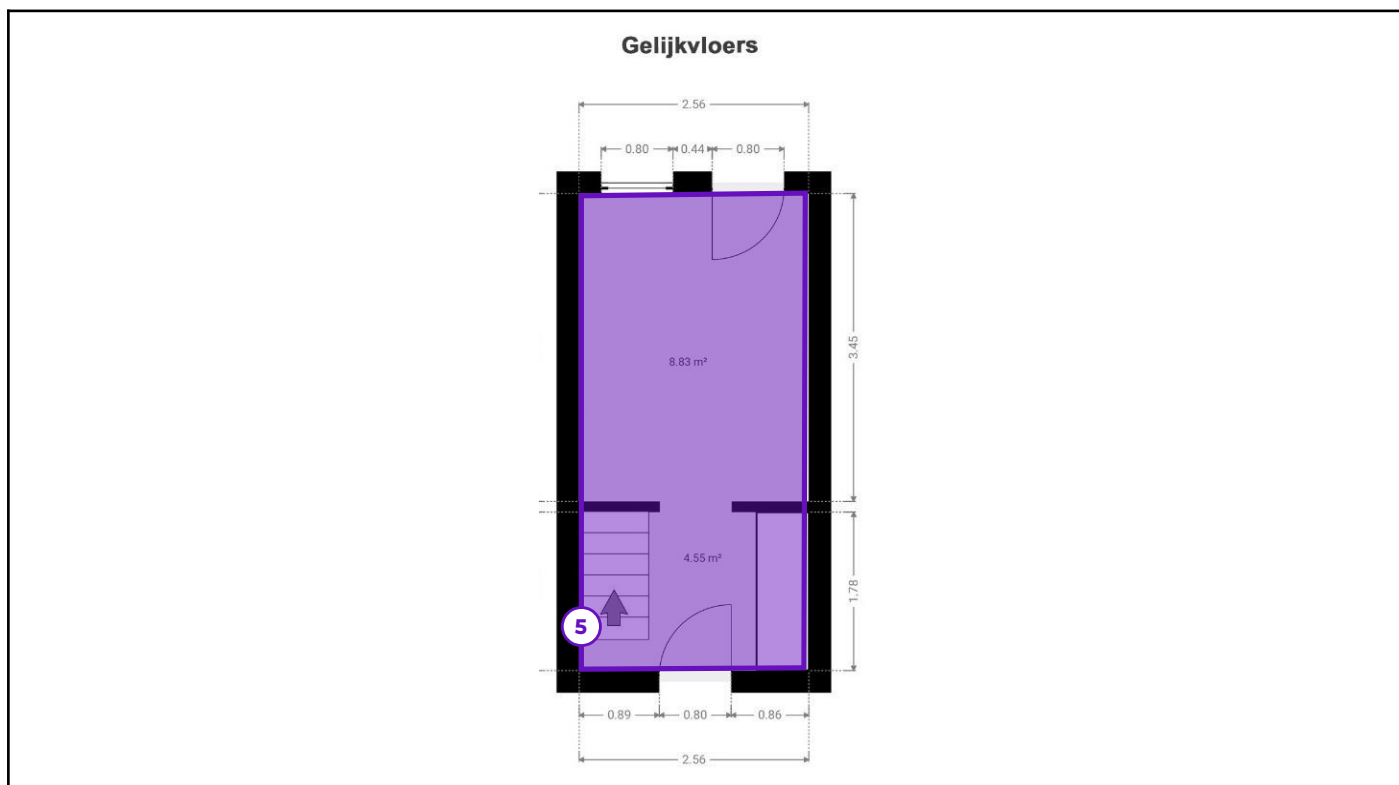
Plan 1.2: Ruisbroek-Dorp 9 - Gelijksvloer - plafond

Beschrijving	Type	Actie
5. Plafonds uit niet asbestverdacht materiaal	Advies	-

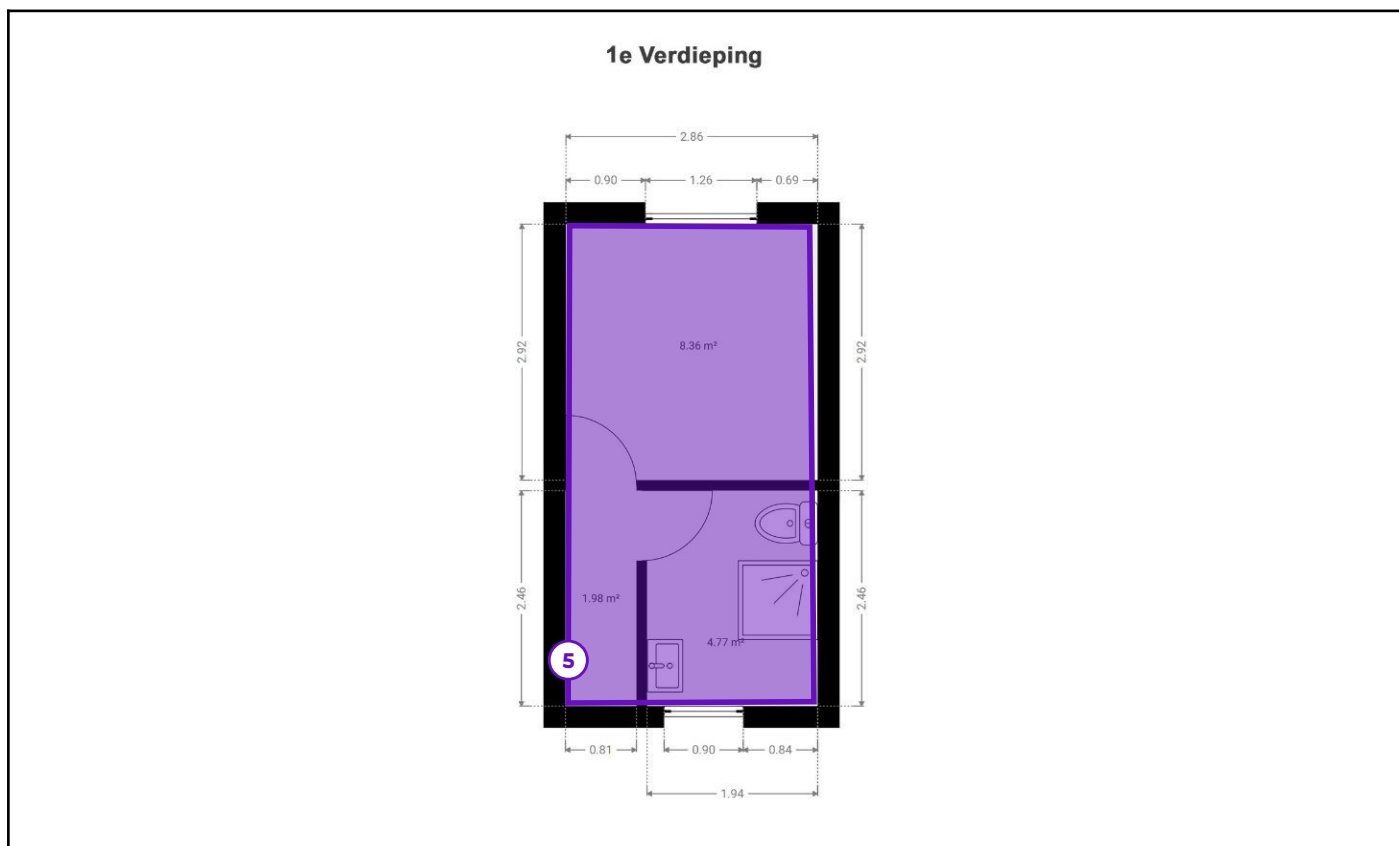
Plan 1.4: Ruisbroek-Dorp 9 - Verdieping 1 - plafond

Beschrijving	Type	Actie
5. Plafonds uit niet asbestverdacht materiaal	Advies	-

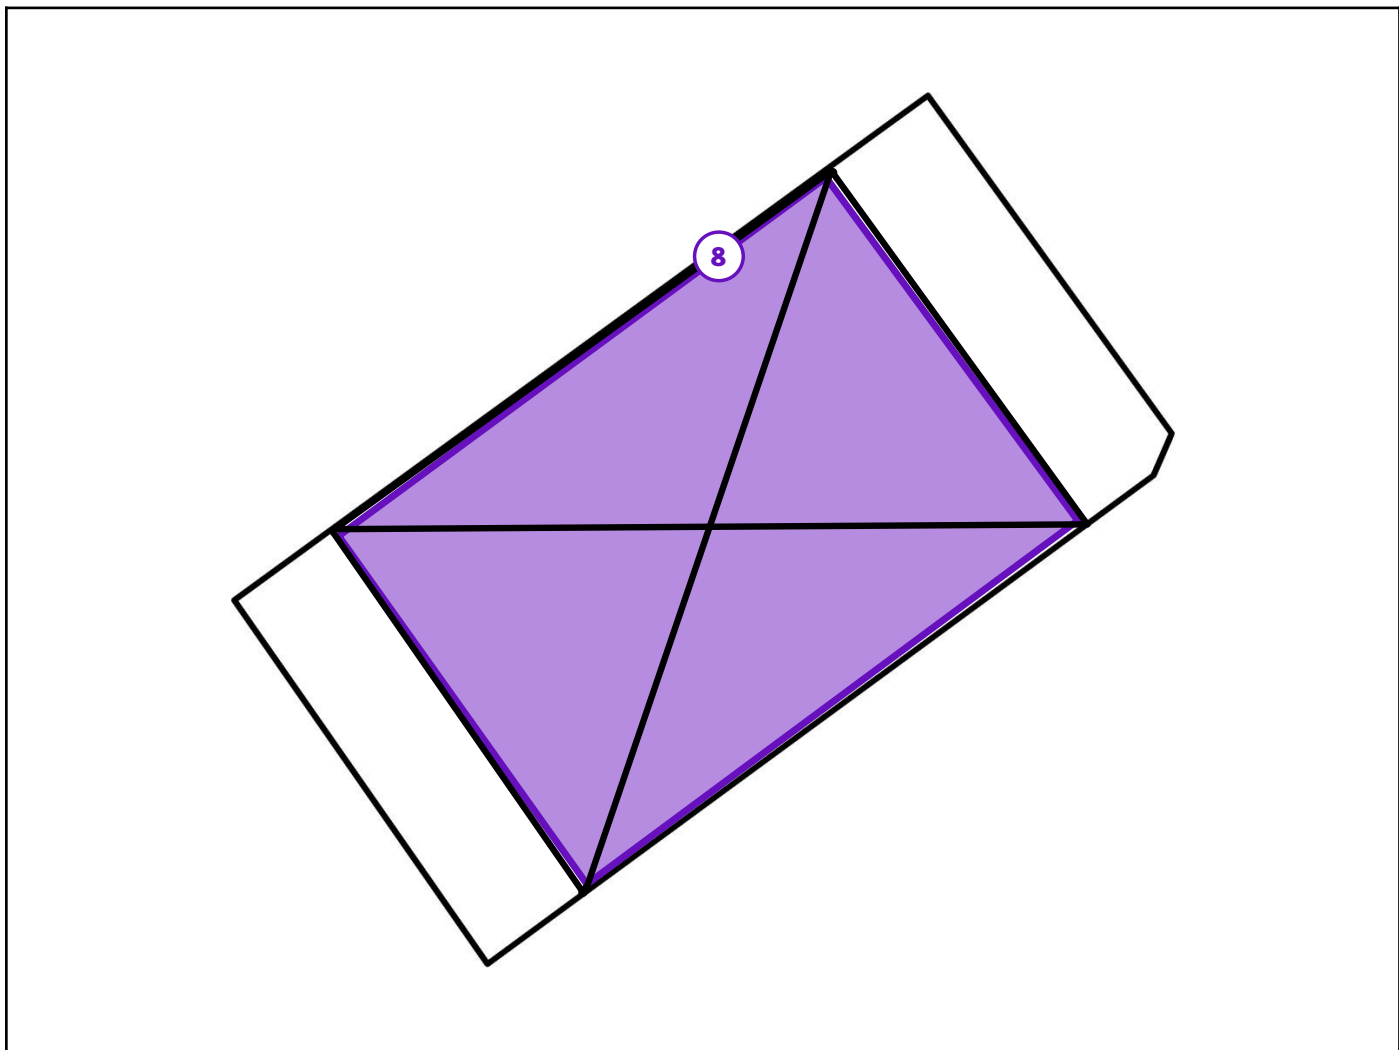
Plan 1.6: Ruisbroek-Dorp 9 - Onderdak

Beschrijving	Type	Actie
8. Onderdak - hellend dak - niet waarneembaar	Overige ruimte of materiaal	-

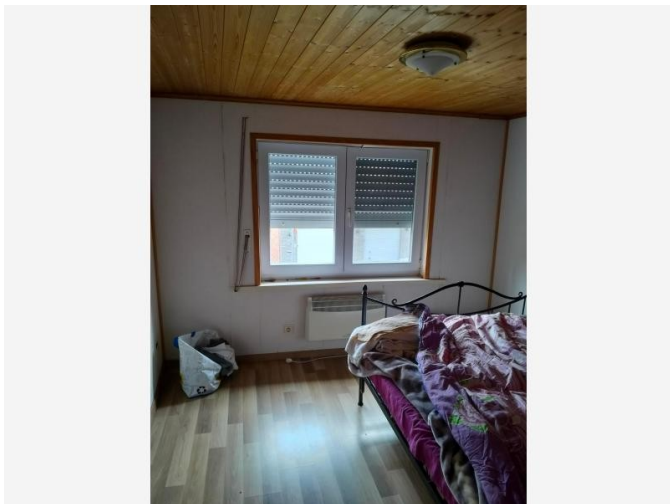
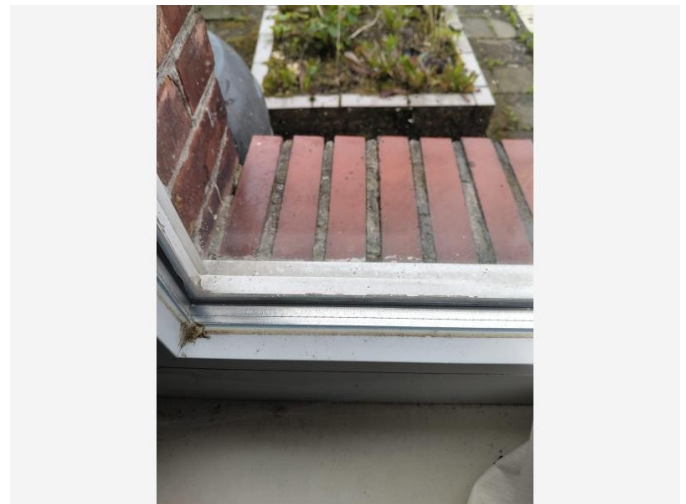
Beschrijving	Notitie	Terug te vinden op plannen
Fiche 6: Afdichtingsmateriaal - katten/mastiek - niet verdacht	-	Plan 1.1: Ruisbroek-Dorp 9 - Gelijksvloer - wand Plan 1.3: Ruisbroek-Dorp 9 - Verdieping 1 - wand
Fiche 7: Leien - hellend dak - niet verdacht	-	Plan 1.5: Ruisbroek-Dorp 9 - Dak

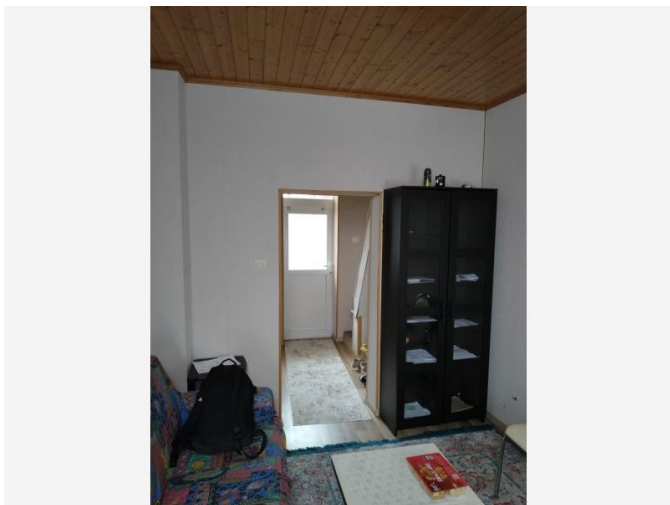
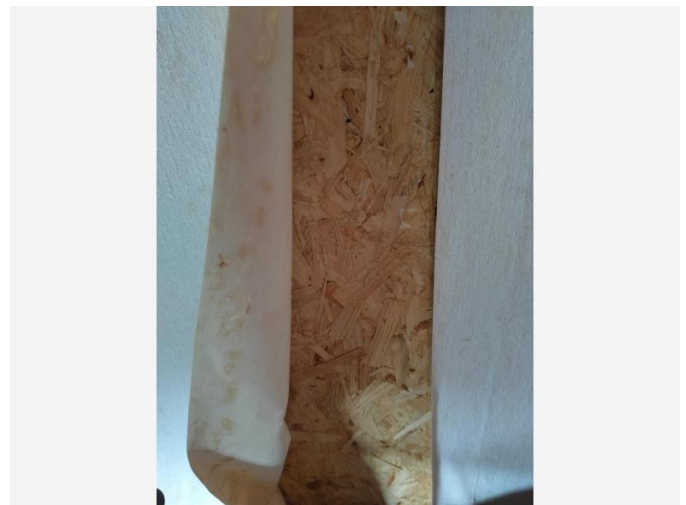
Beschrijving	Notitie	Terug te vinden op plannen
Fiche 9: Pleisterwerk - muren - niet aanwezig	Er is geen muurbezetting aanwezig. Binnenwand opgebouwd uit OSB-platen.	Plan 1.1: Ruisbroek-Dorp 9 - Gelijksvloer - wand Plan 1.3: Ruisbroek-Dorp 9 - Verdieping 1 - wand
Fiche 10: Leidingsisolatie - niet aanwezig	-	-
Fiche 11: CV-ketel - niet aanwezig	-	-
Fiche 12: Liftinfrastructuur - niet aanwezig	-	-
