**ADP2667**

# Asbestinventarisatattest

Kuipersakkerstraat 65, 2900 Schoten

Attestnummer : 20260624-000233.000

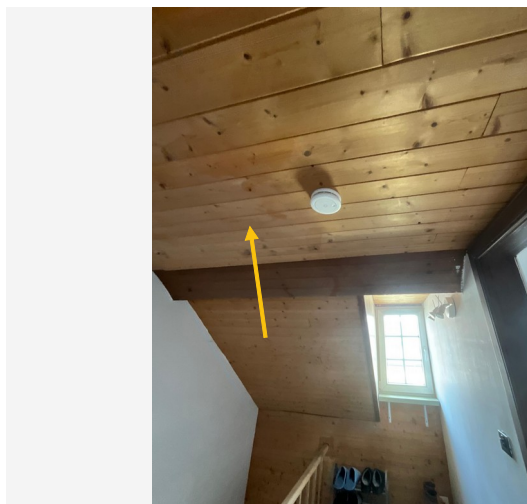
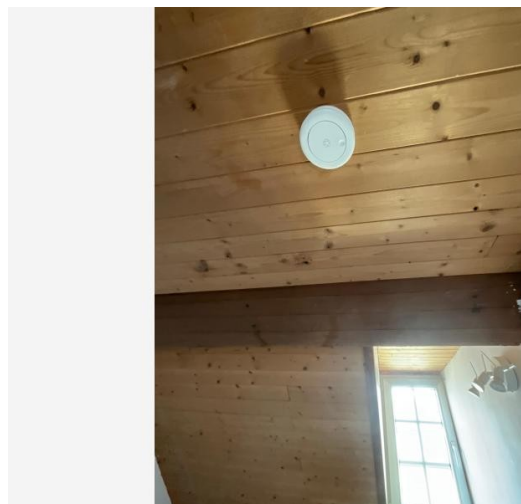
| Basis voor advies | De asbestdeskundige beoordeelt het materiaal als niet-asbestverdacht. |
| Primaire drager | Plafond |

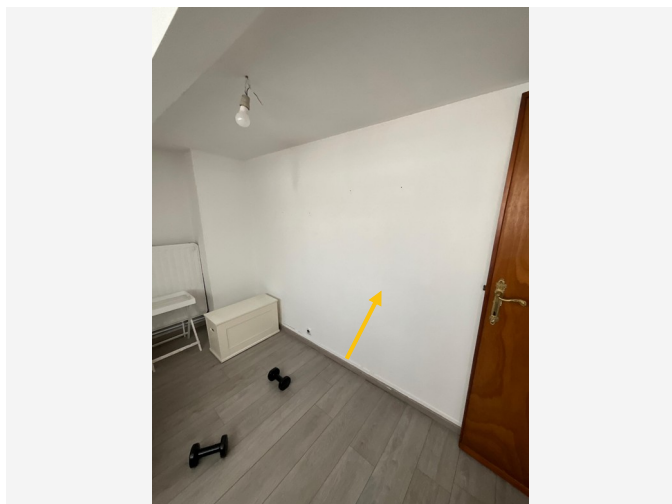
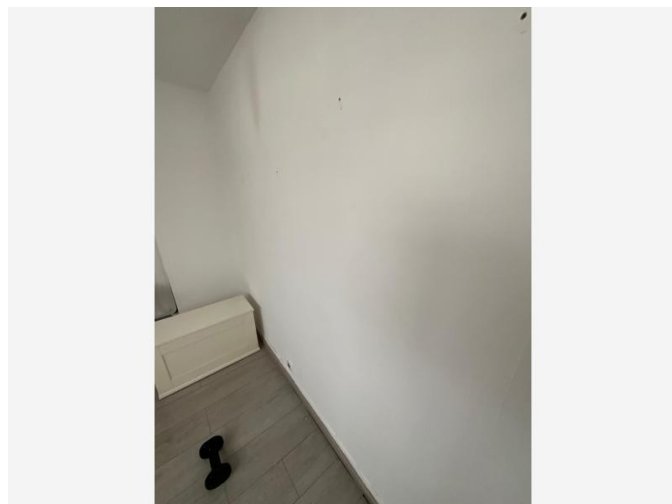
| Basis voor advies | De asbestdeskundige beoordeelt het materiaal als niet-asbestverdacht. |
| Primaire drager | Binnenwand |

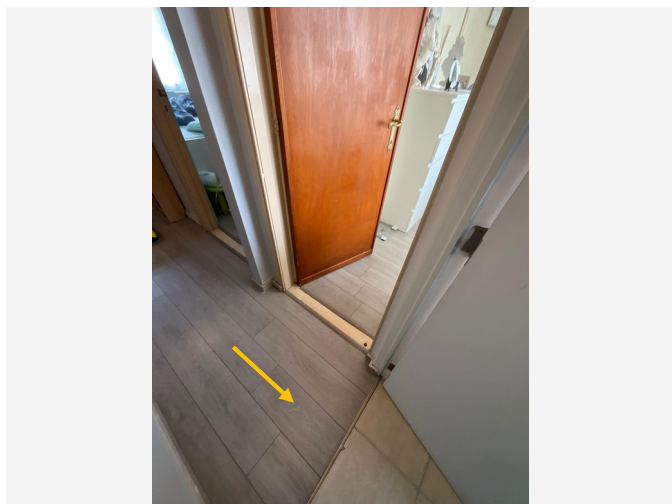
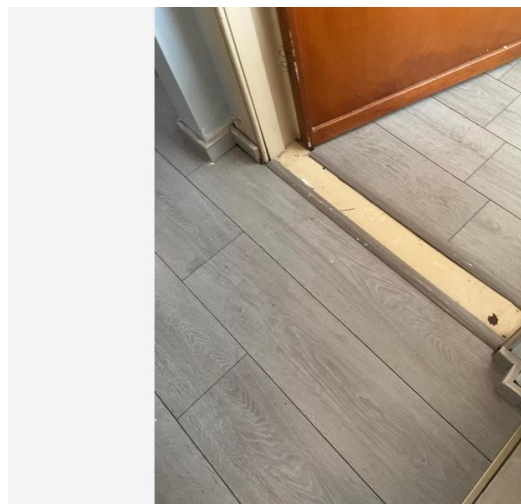
| Basis voor advies | De asbestdeskundige beoordeelt het materiaal als niet-asbestverdacht. |
| Primaire drager | Vloer |

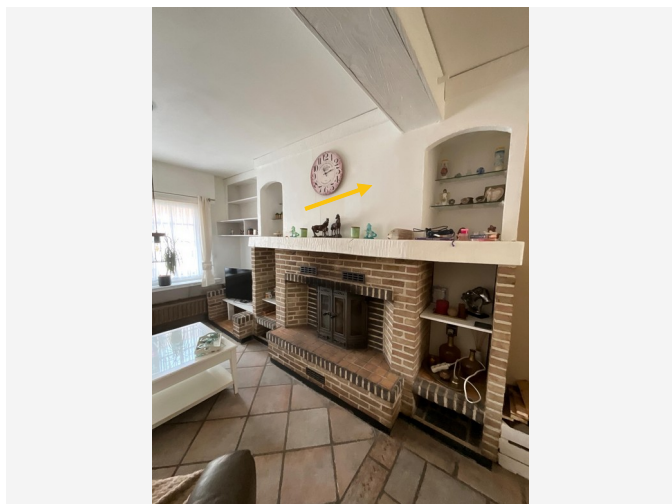
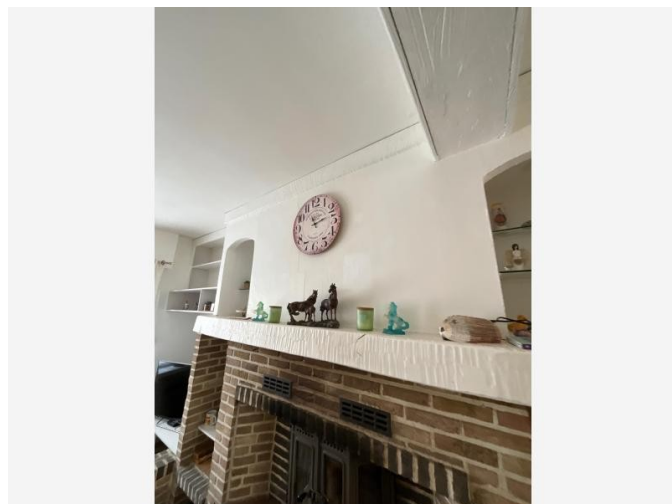
| Basis voor advies | Beoordeling op basis van expertise, zonder een vaststelling door de asbestdeskundige. |
| Primaire drager | Binnenwand |

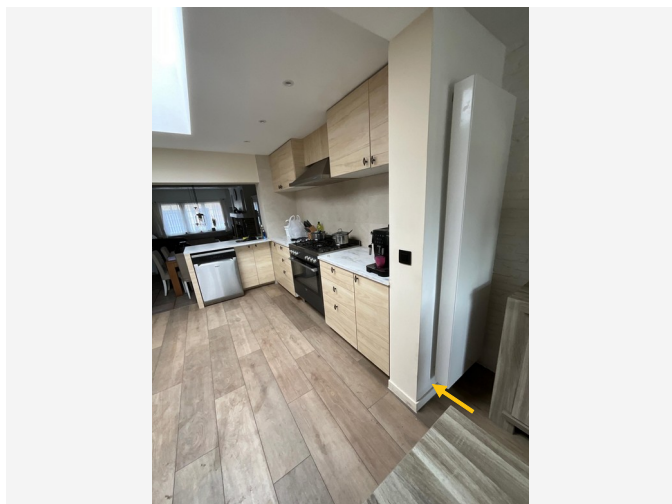
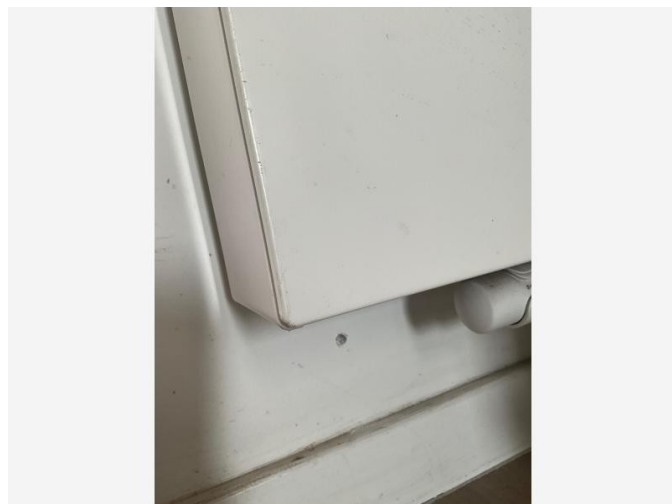
## Fiche 10: Pleisterwerk muren

Geen asbest

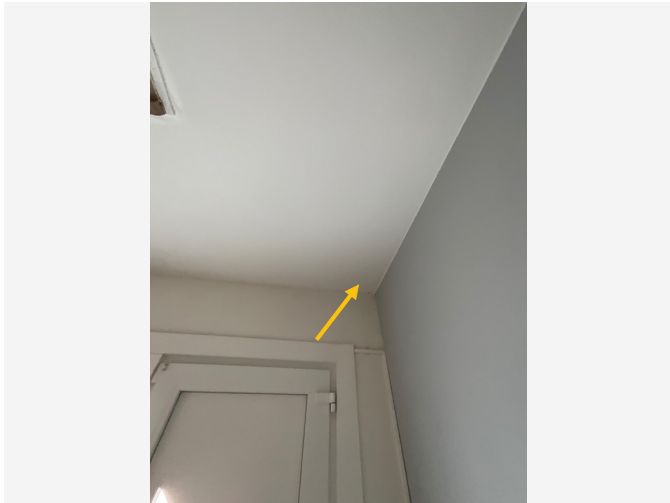
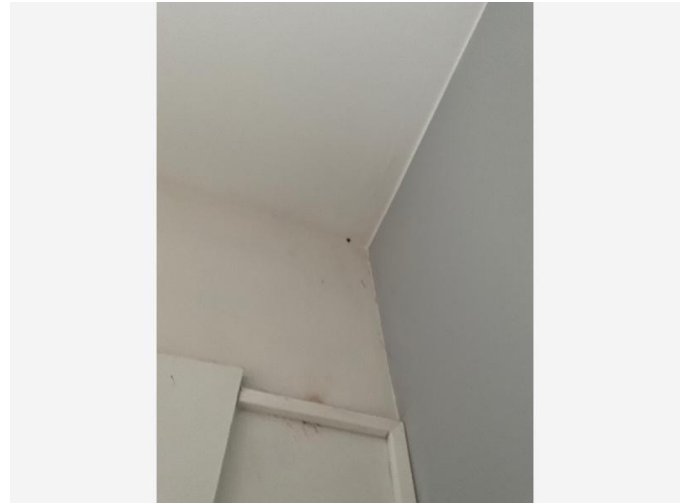
## Fiche 11: Pleisterwerk plafond

Geen asbest
