# Asbestinventarisatetest

Simonsstraat 28/5, 2018 Antwerpen

Attestnummer : 20260628-000115.000

Uitgegeven op : 28.06.2026

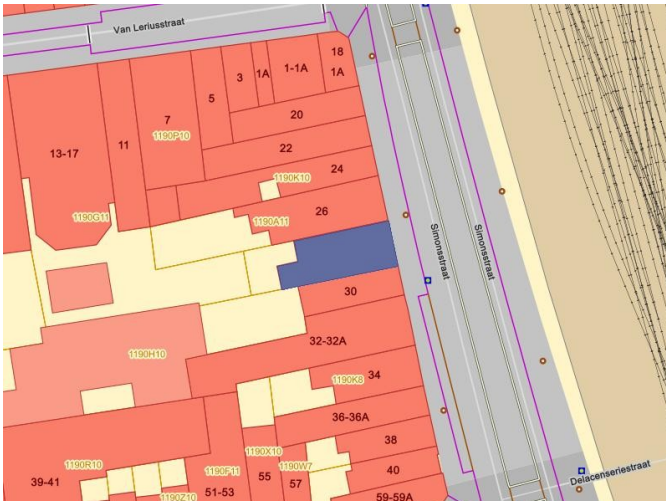
# Zone 1: Hoofdgebouw

- 0 Asbestmaterialen
- 0 Beperkingen
- 0 Uitsluitingen
- 0 Roerende goederen
- 0 Puin, steenslag, (water)bodem
- 0 Adviezen
- 4 Geen asbest**

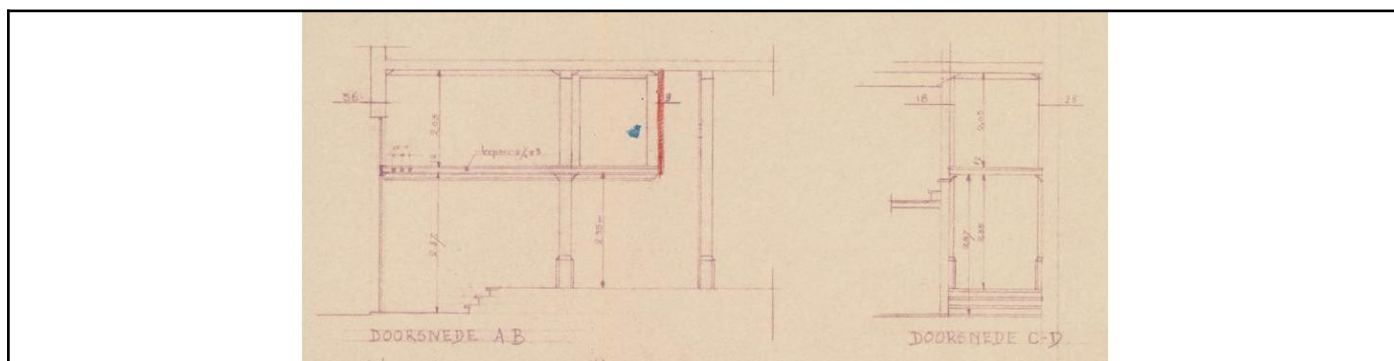
## Plan 1.5: Doorsnede duplex appartement

Geen asbest
