# Asbestinventarisatetest

Bronstraat 28, 3730 Hoeselt

Attestnummer : 20240313-000546.000

## Niet-asbestveilig

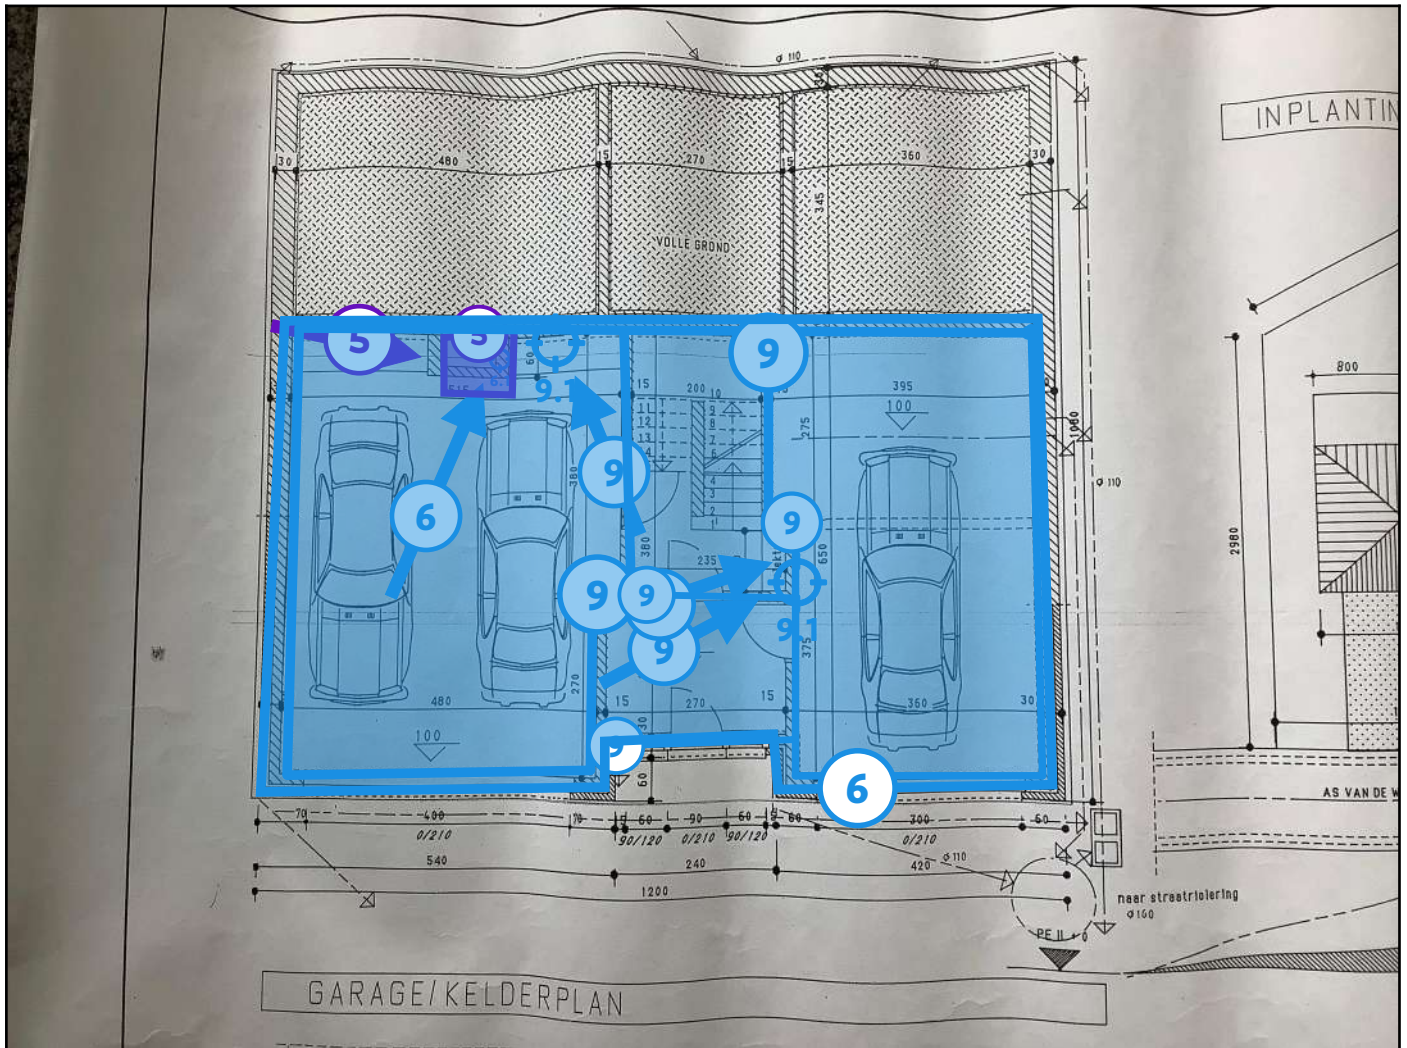
# Plan 1.1: image

Beschrijving	Type	Actie
5. verwarmingsketel	Advies	-
6. Pleisterwerk plafond (stookruimte, wasplaats en gang)	Geen asbest	-
6.1 Code: 0825726AK	Mengmonster	-
7. Zekeringkast hall	Geen asbest	-
9. Pleisterwerk muur (stookruimte, zekeringkast hall en badkamer)	Geen asbest	-
9.1 Code: 0825727AK	Mengmonster	-

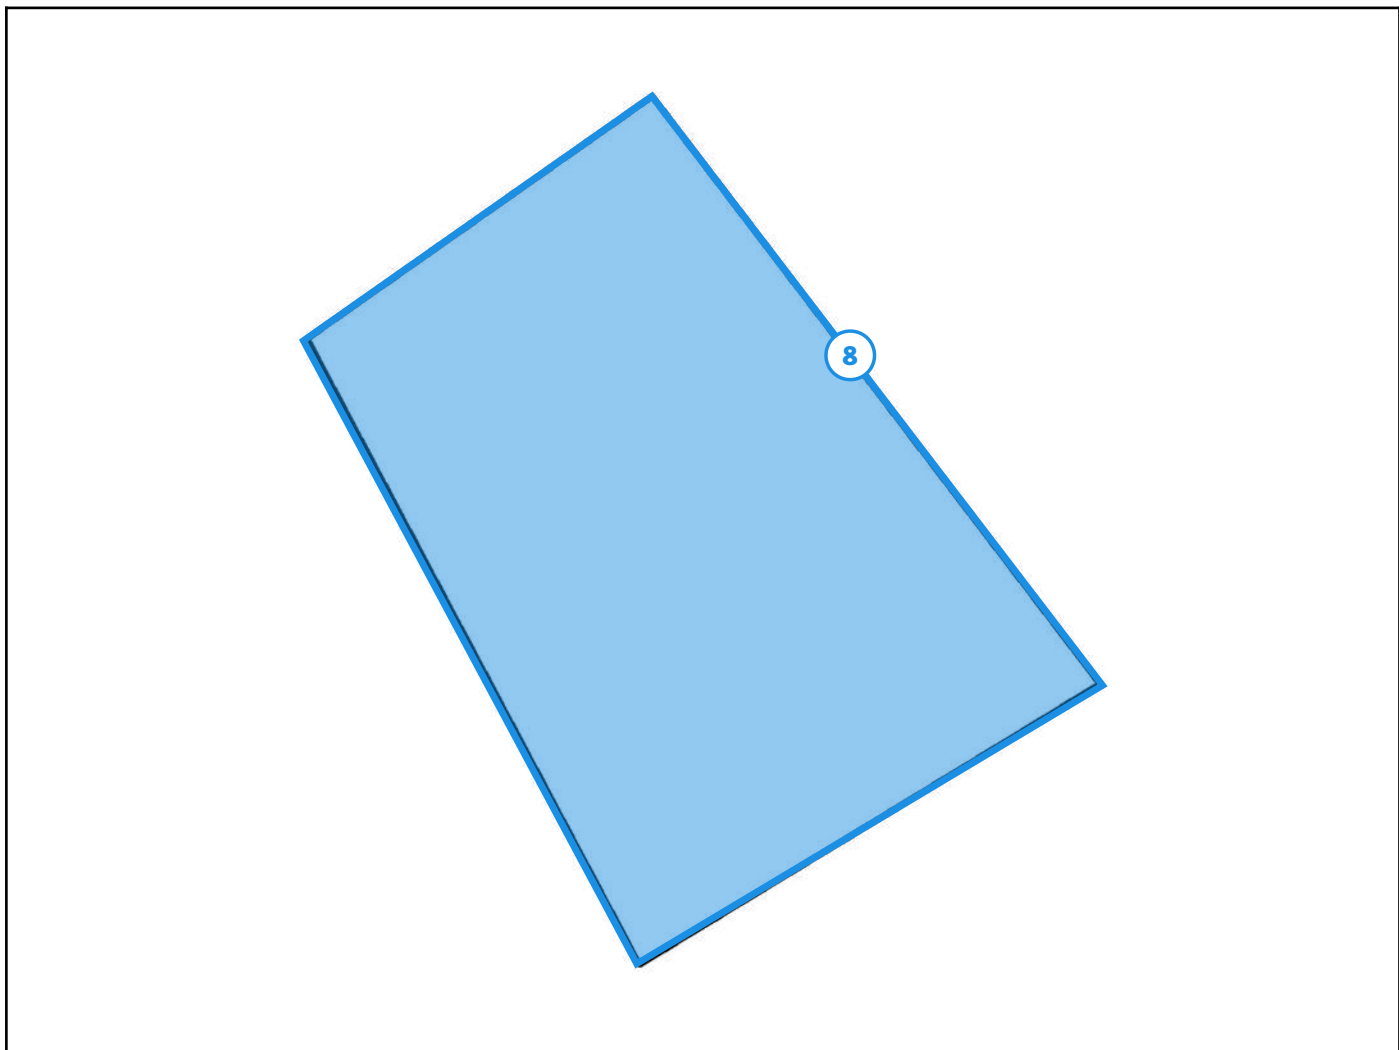
## Plan 2.1: Tuinhuisje plan

Beschrijving	Type	Actie
8. Tuinhuisje	Geen asbest	-
