Asbestinventarisatetest

Mulkerweg 24, 3700 Tongeren

Attestnummer : 20240429-000614.000

Uitgegeven op : 29.04.2024

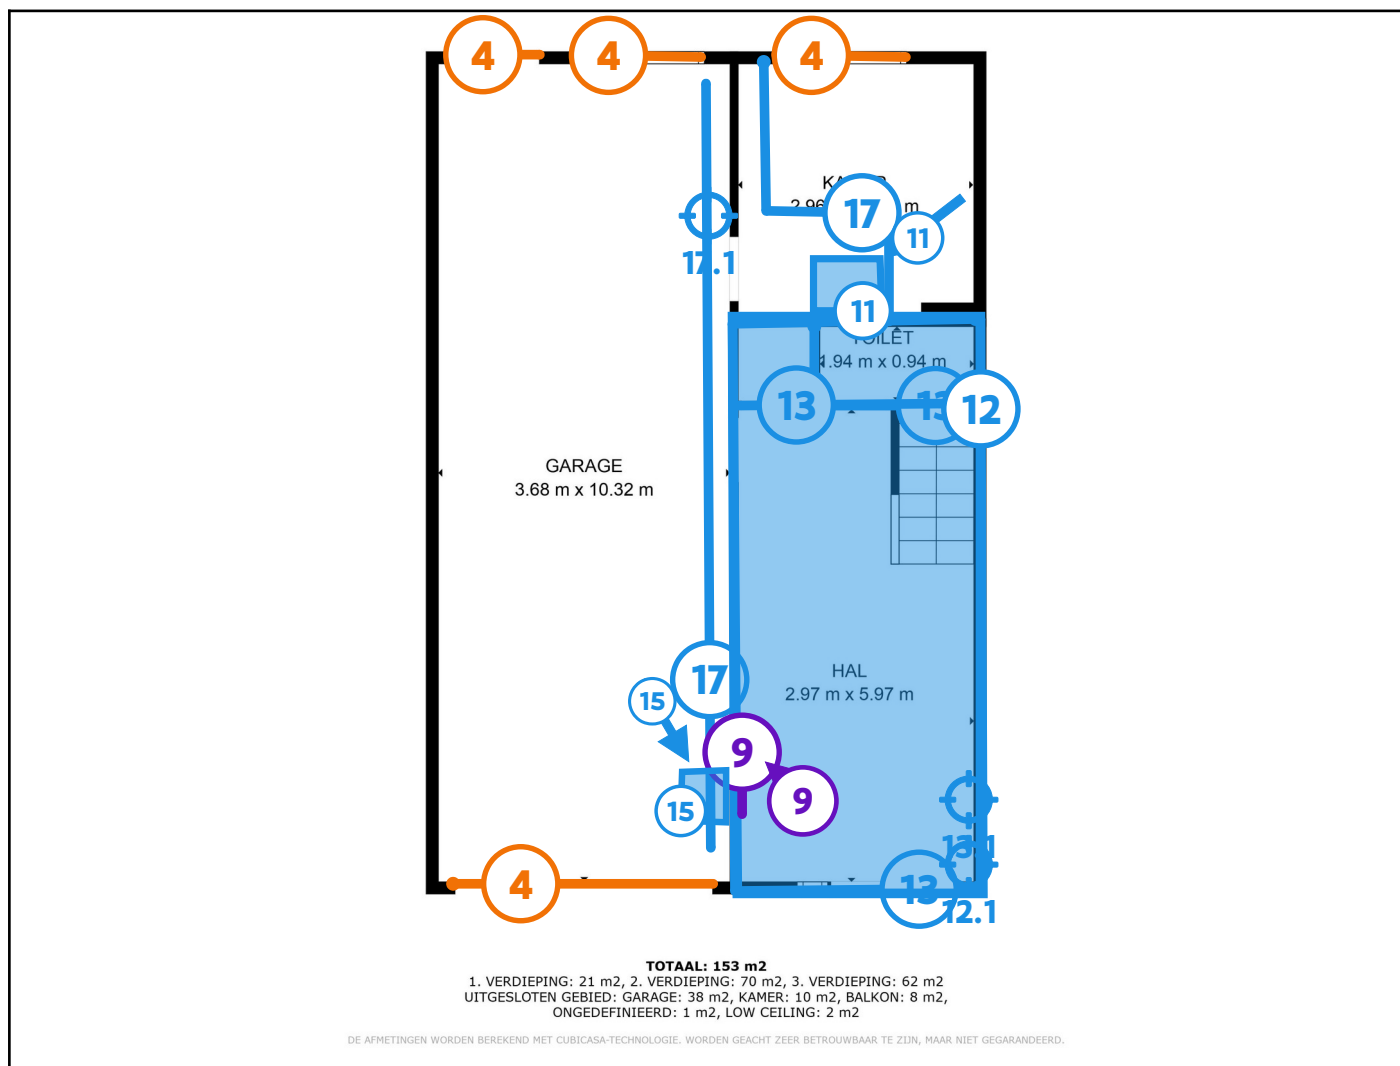
Plan 1.1: 1st_floor_24_mulkerweg_gelijkvloerse_verdieping_t

Beschrijving	Type	Actie
4. Mastiek ramen	Asbestmateriaal	Verwijderen
9. Packing radiatoren	Advies	-
11. gasketel	Geen asbest	-
12. pleisterwerk plafond	Geen asbest	-
12.1 Code: 0958391AK	Mengmonster	-
13. pleisterwerk muur	Geen asbest	-

13.1 Code: 0958397AK	Mengmonster	-
15. zekeringkast garage	Geen asbest	-
17. leidingisolatie karton	Geen asbest	-
17.1 Code: 0958396AK	Puntmonster	-

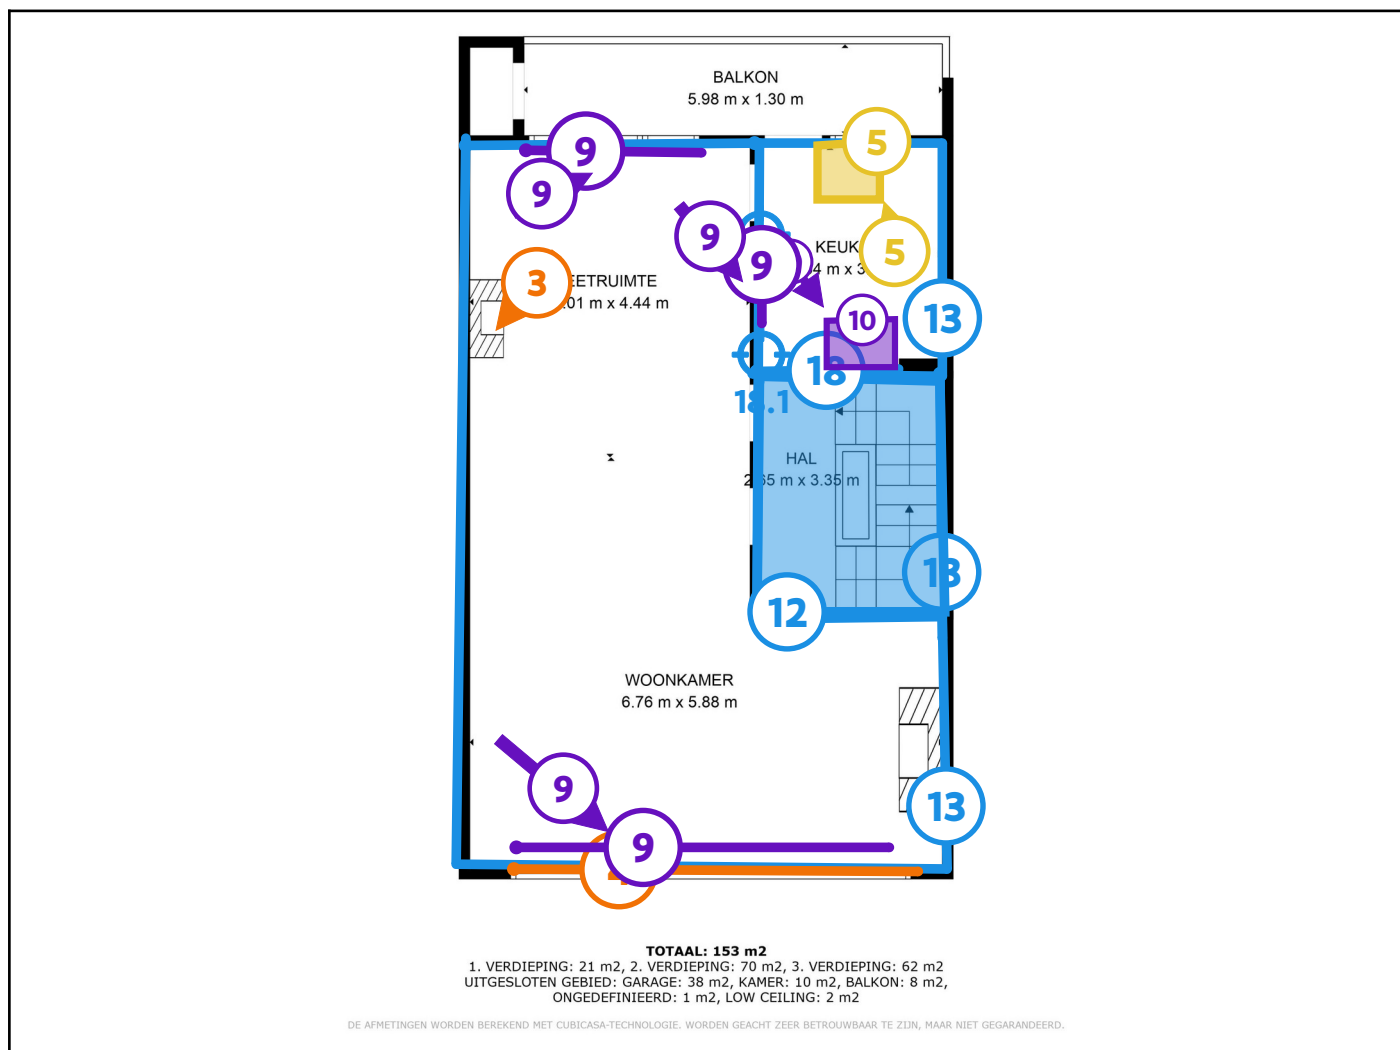
Plan 1.2: 2nd_floor_24_mulkerweg_gelijkvloerse_verdieping_t

Beschrijving	Type	Actie
3. afdekkapje schouw	Asbestmateriaal	Verwijderen
4. Mastiek ramen	Asbestmateriaal	Verwijderen
5. onderzijde spoelbak keuken	Asbestmateriaal	Zorgvuldig beheren
9. Packing radiatoren	Advies	-
10. keukenfornuis	Advies	-
12. pleisterwerk plafond	Geen asbest	-
13. pleisterwerk muur	Geen asbest	-

13.1 Code: 0958397AK	Mengmonster	-
18. wand keuken achter fornuis	Geen asbest	-
18.1 Code: 0958398AK	Puntmonster	-

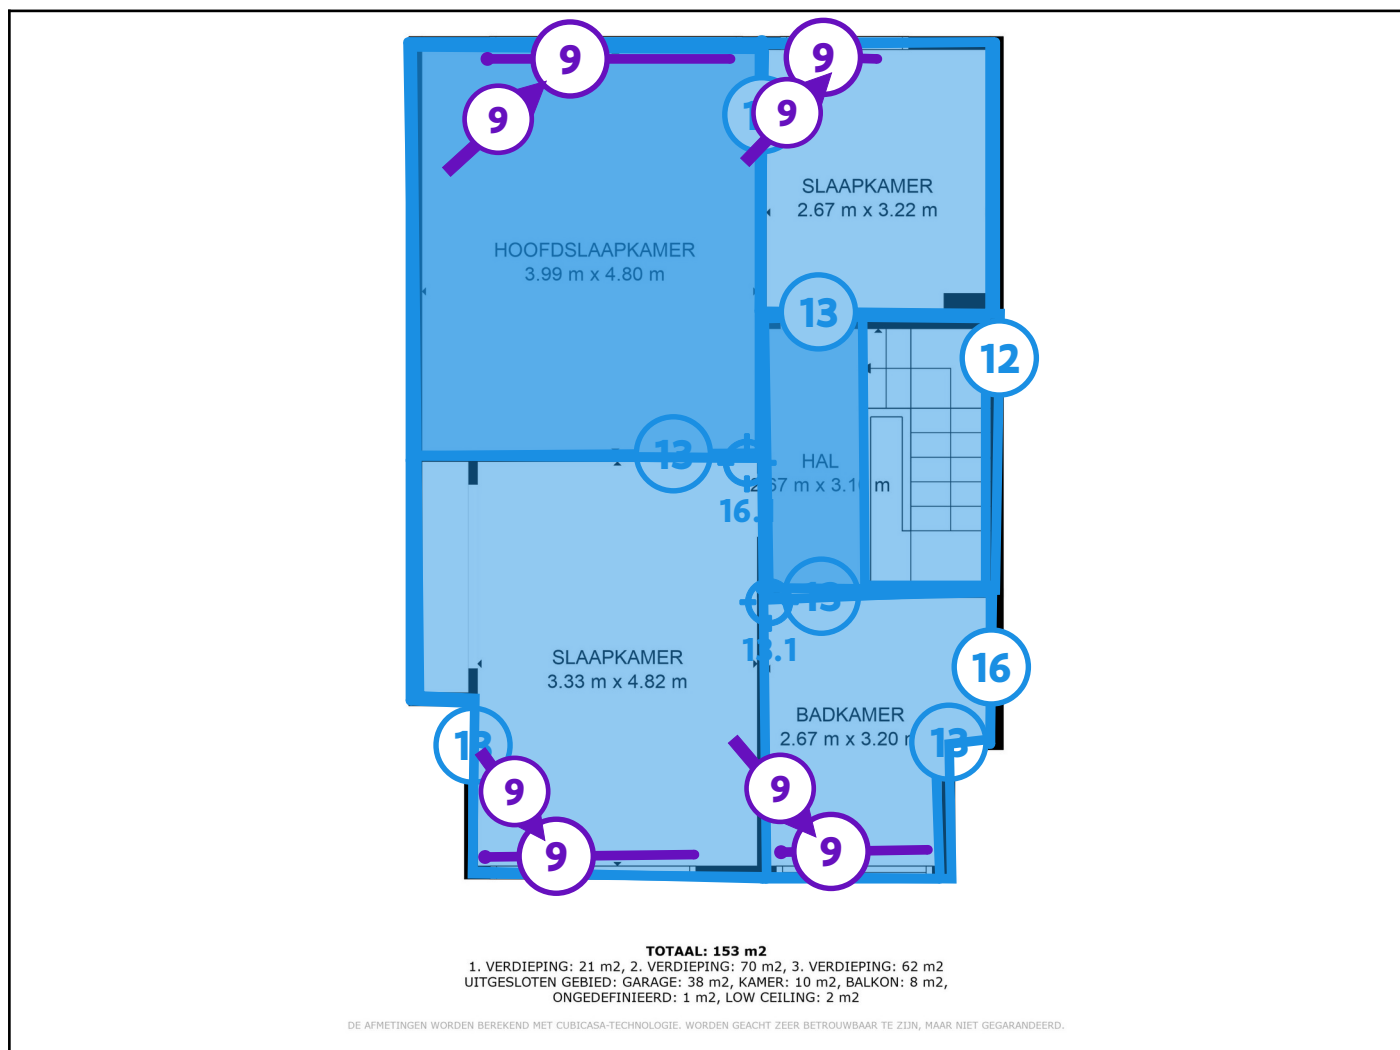
Plan 1.3: 3rd_floor_24_mulkerweg_gelijkvloerse_verdieping_t

Beschrijving	Type	Actie
9. Packing radiatoren	Advies	-
12. pleisterwerk plafond	Geen asbest	-
13. pleisterwerk muur	Geen asbest	-
13.1 Code: 0958397AK	Mengmonster	-
16. lijm linoleum gang + slaapkamers + badkamer	Geen asbest	-
16.1 Code: 0958400AK	Puntmonster	-

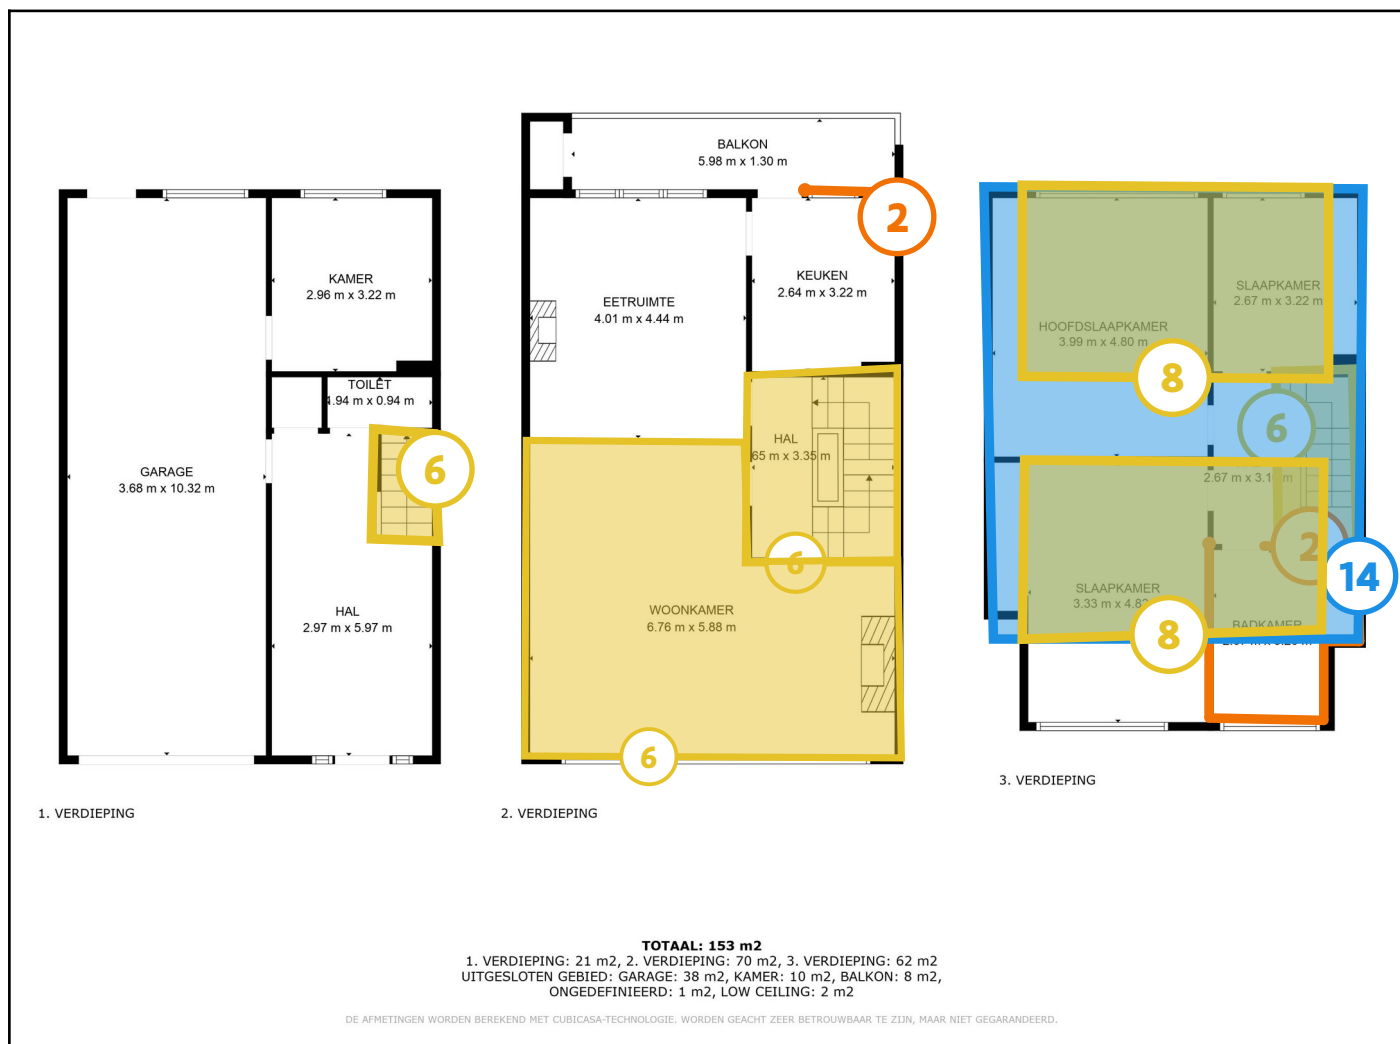
Plan 1.4: all_floors_24_mulkerweg_gelijkvloerse_verdieping__

Beschrijving	Type	Actie
2. roze wandtegels keuken + badkamer	Asbestmateriaal	Verwijderen
6. lijm vloerbekleding trappenhal + woonkamer	Asbestmateriaal	Zorgvuldig beheren
8. plat dak dakuitbouw	Asbestmateriaal	Zorgvuldig beheren
14. dak hoofdbouw	Geen asbest	-

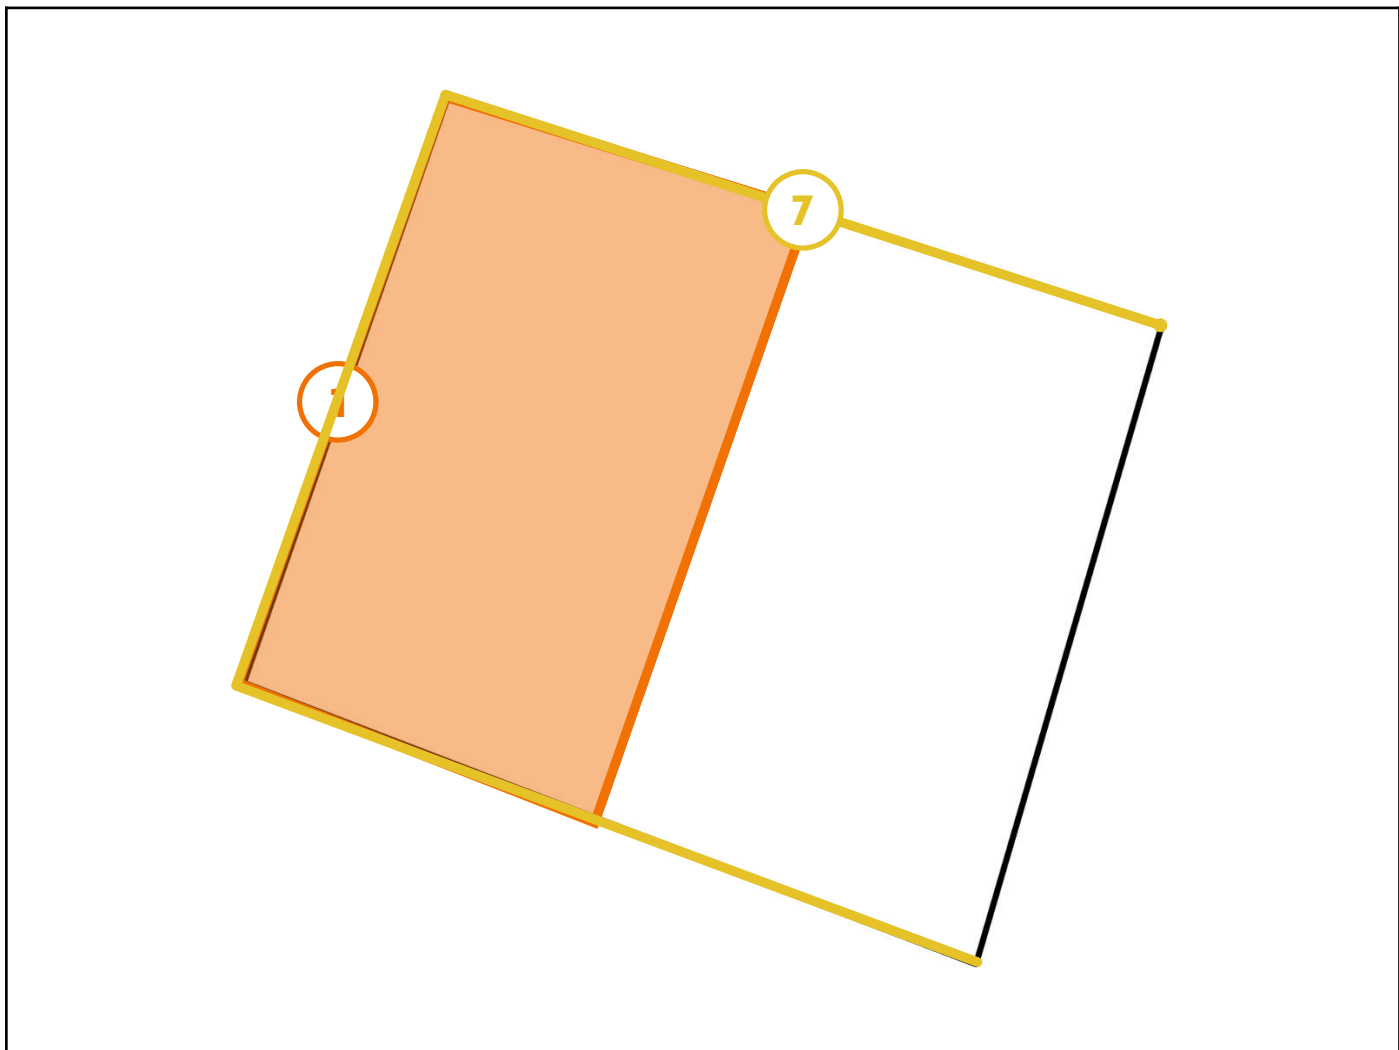
Plan 2.1: Bijgebouw plan

Beschrijving	Type	Actie
1. golfplaten dak tuinhuisje	Asbestmateriaal	Verwijderen
7. menuiserie platen tuinhuisje	Asbestmateriaal	Zorgvuldig beheren
