Asbestinventarisatetest

Sint-Gertrudisstraat 11, 3511 Hasselt

Attestnummer : 20240323-000151.000

Uitgegeven op : 23.03.2024

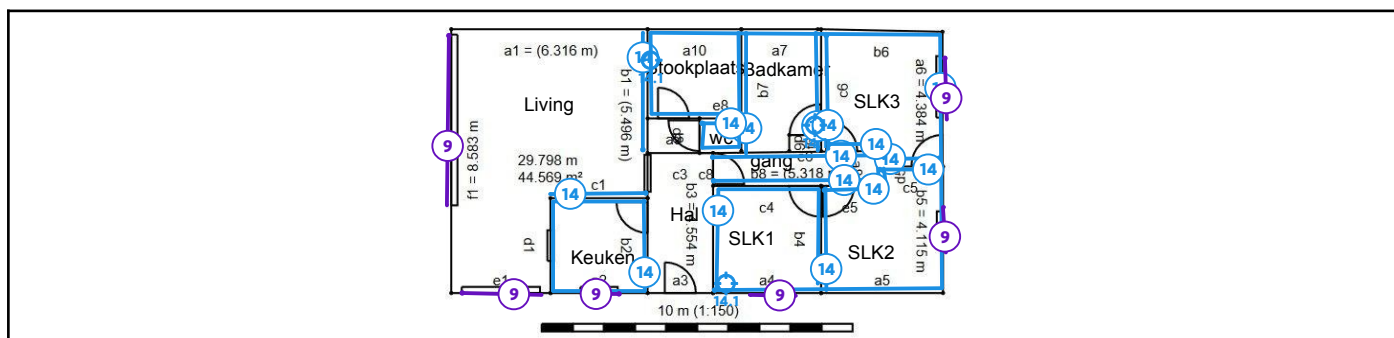
Plan 1.1: plan GV

Beschrijving	Type	Actie
9. Mastiek	Advies	-
14. Pleister muren	Geen asbest	-
14.1 Code: MS Muur	Mengmonster	-

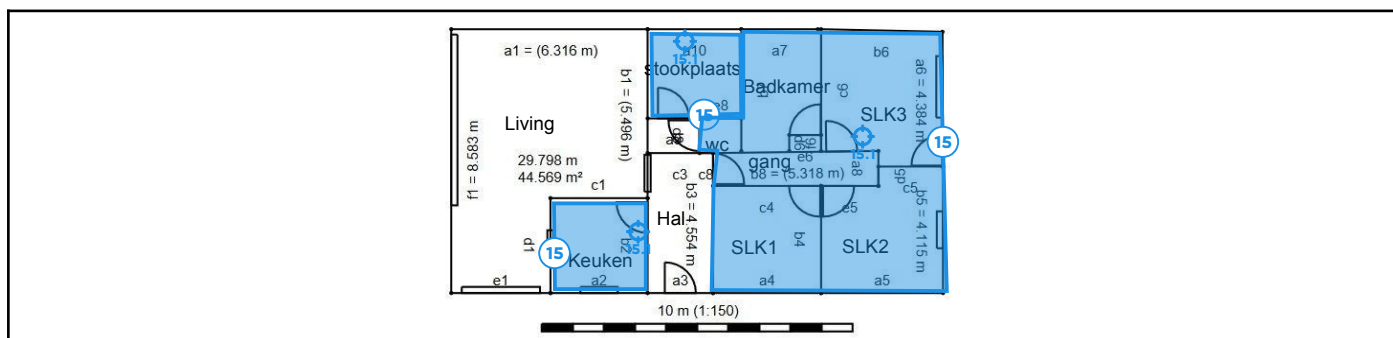
Plan 1.2: plan GV

Beschrijving	Type	Actie
15. Pleister plafonds	Geen asbest	-
15.1 Code: MS Plaf	Mengmonster	-
