Asbestinventarisatetest

Groenestraat 22, 8650 Houthulst

Attestnummer : 20250816-000108.000

Uitgegeven op : 16.08.2025

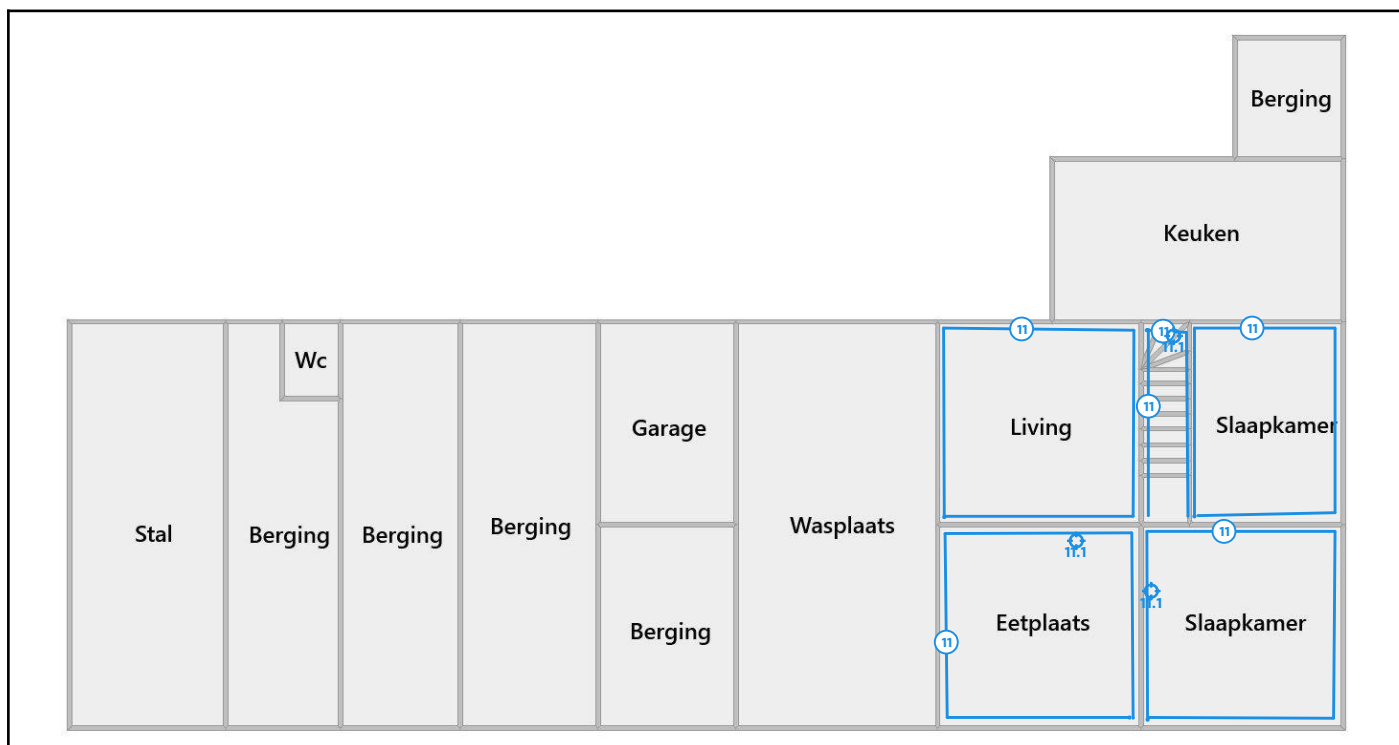
Plan 1.2: Grondplan GLV - Pleister Muren

Beschrijving	Type	Actie
11. Pleister Muren	Geen asbest	-
11.1 Code: Pleister muren	Mengmonster	-

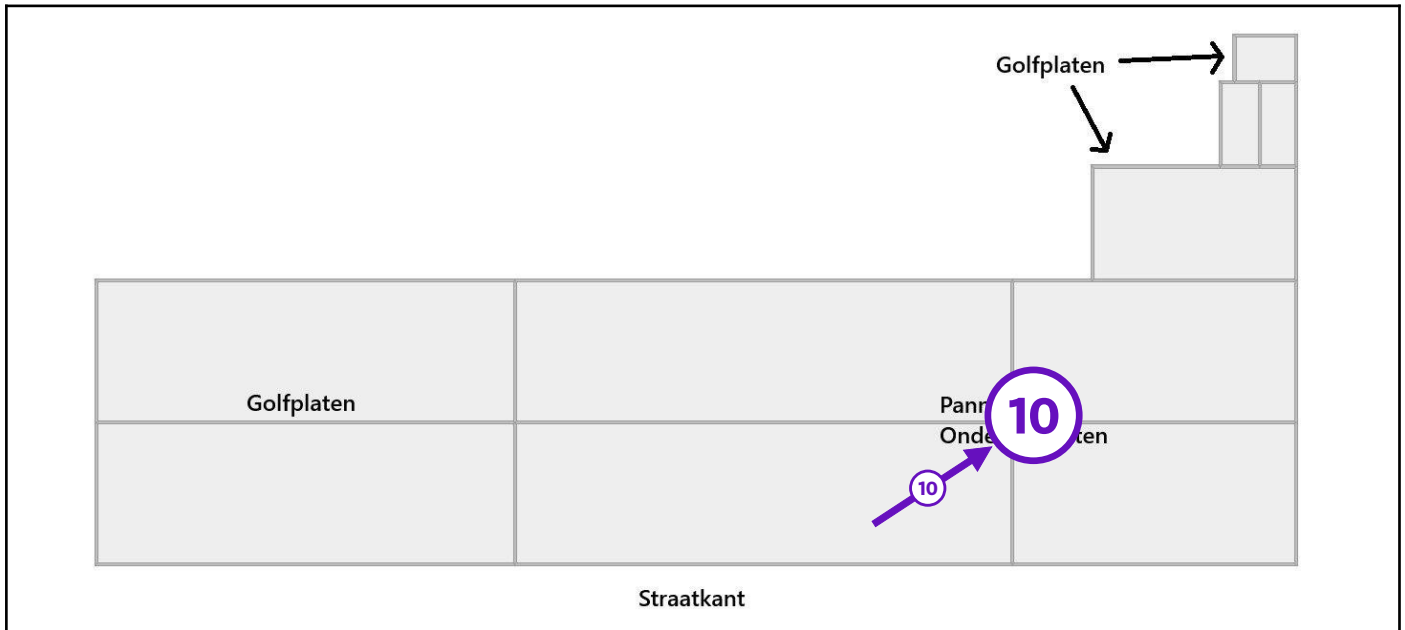
Plan 1.10: Grondplan Dak Hoofdgebouw - Beperking Schouw

Beschrijving	Type	Actie
10. Beperking Schouw	Beperking	-

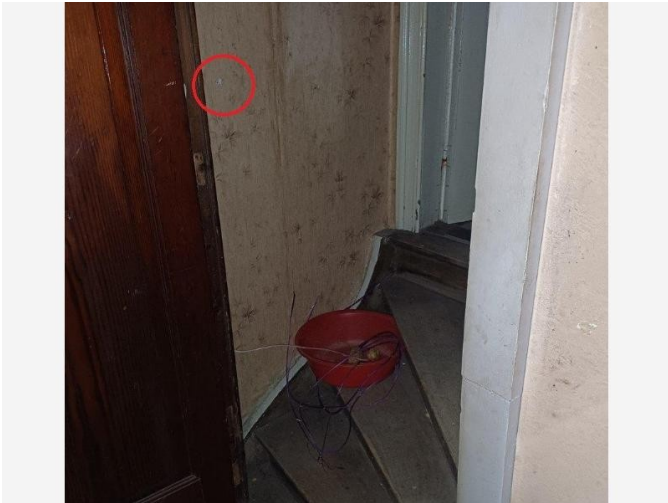
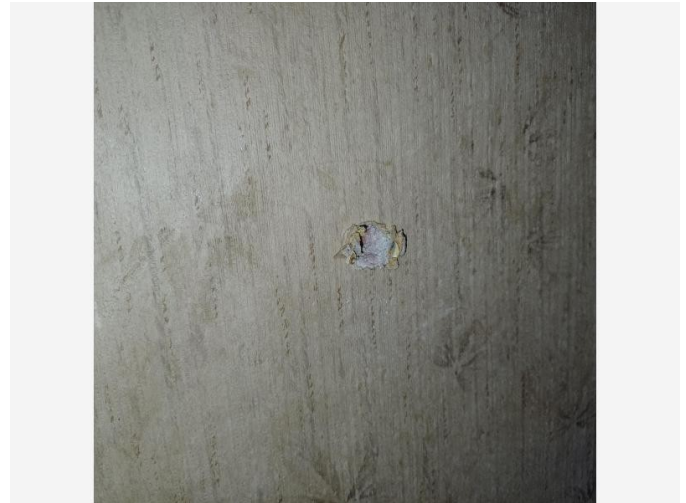
Overzichtsfoto

(Asbest)materiaal	Rookgaskanaal
Karakterisatie	Asbest (verdacht)
Primaire drager	Ruimteverwarming

Geen asbest
