Asbestinventarisatetest

Prof.Rubrechtstraat 69, 8972 Poperinge

Attestnummer : 20260113-000433.000

Uitgegeven op : 13.01.2026

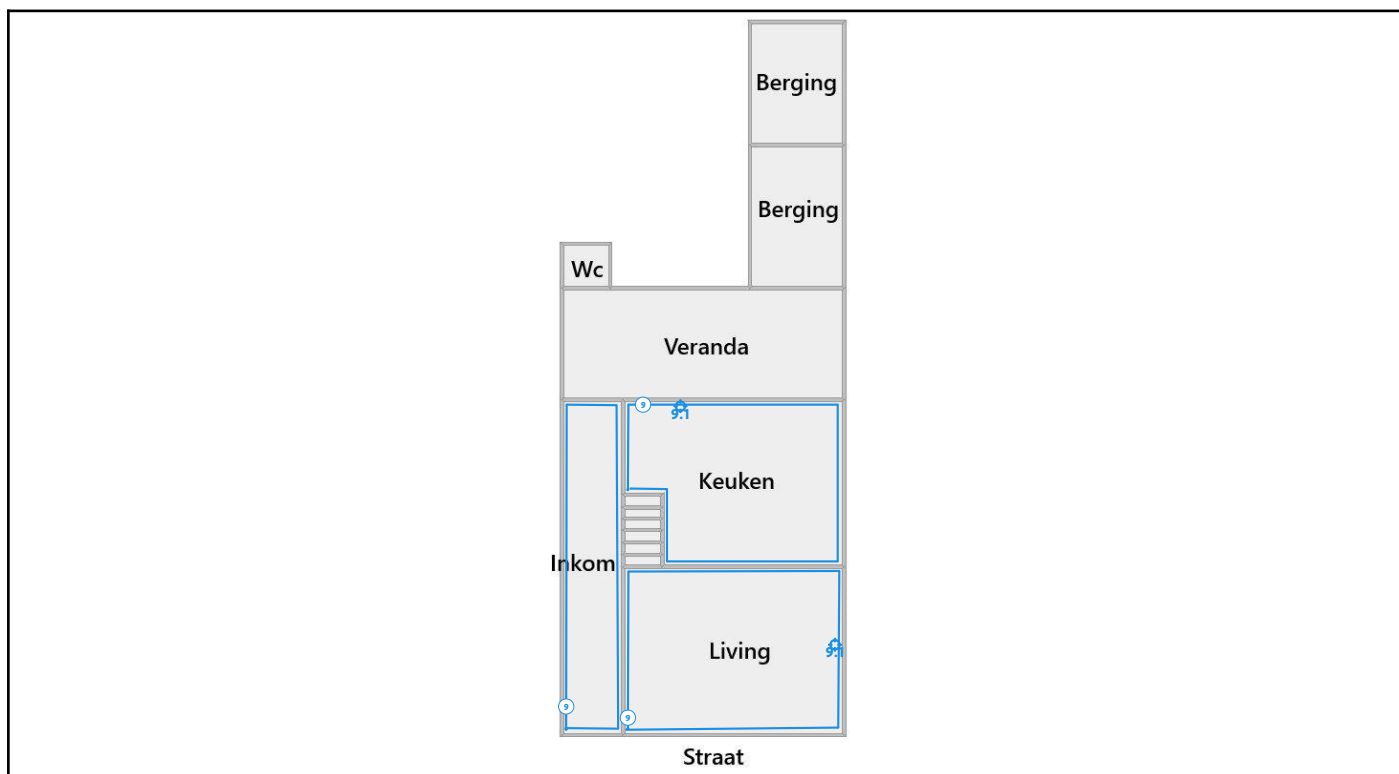
Plan 1.2: Grondplan GLV - Pleister Muren

Beschrijving	Type	Actie
9. Pleister Muren	Geen asbest	-
9.1 Code: Pleister muren	Mengmonster	-

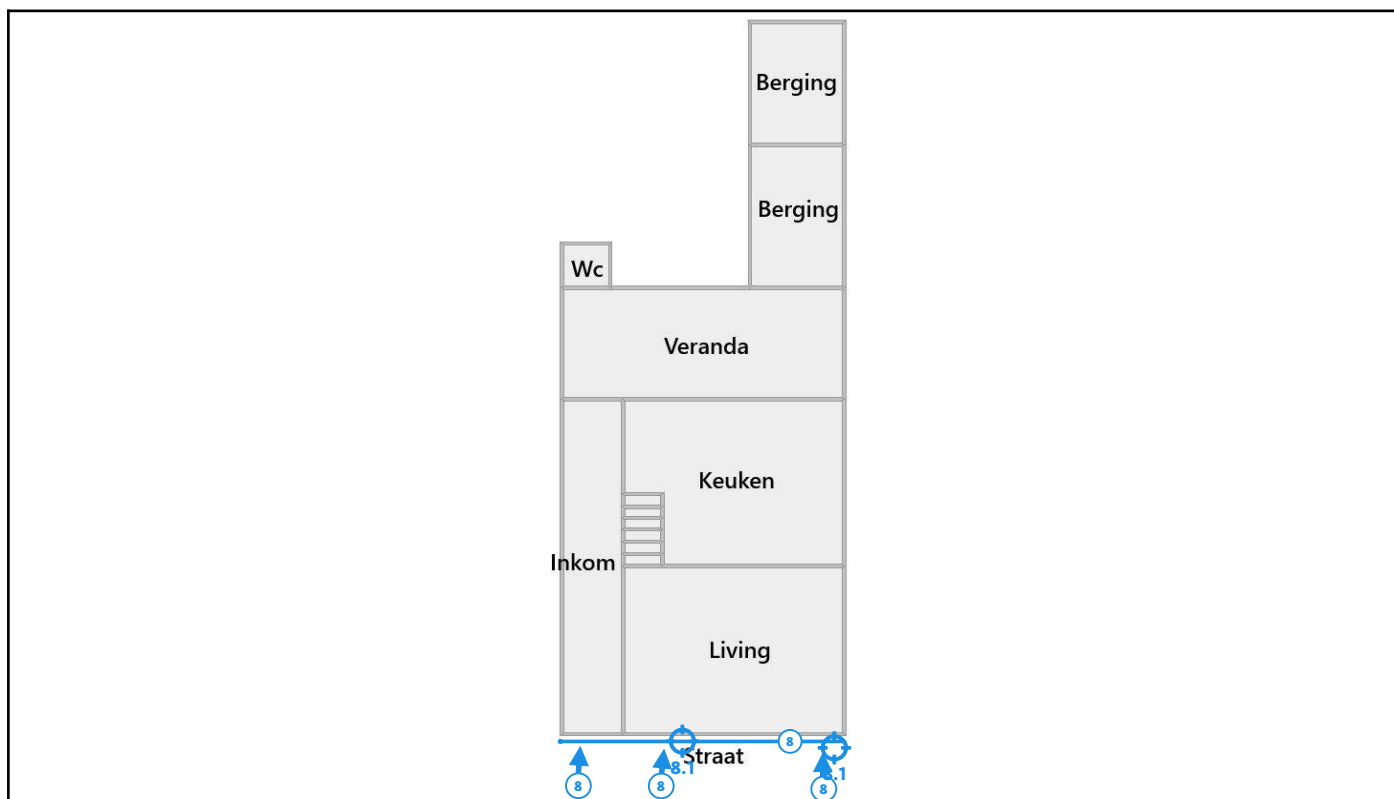
Plan 1.3: Grondplan GLV - Gevelplint

Beschrijving	Type	Actie
8. Gevelplint	Geen asbest	-
8.1 Code: Gevelplint crepi	Mengmonster	-

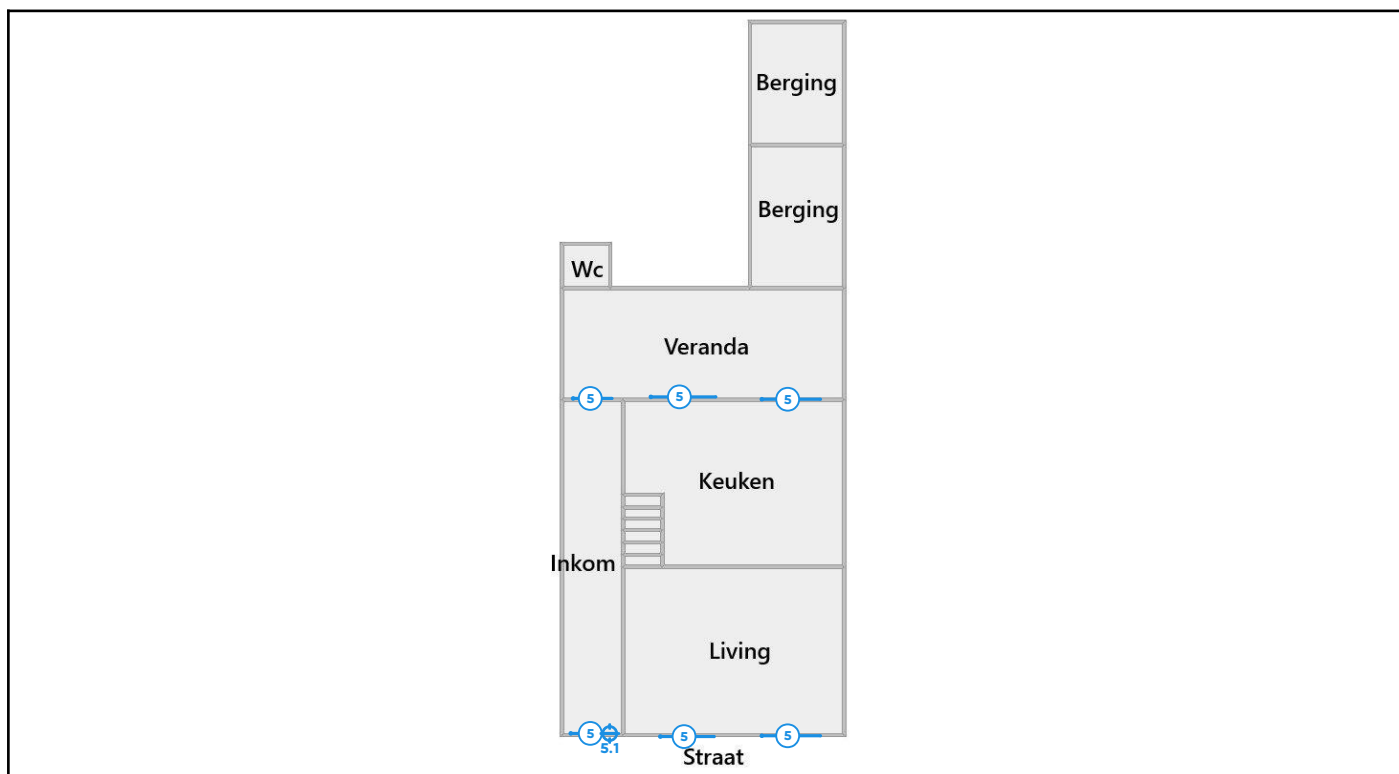
Plan 1.4: Grondplan GLV - Kit Ramen/Deuren

Beschrijving	Type	Actie
5. Kit Ramen/Deuren	Geen asbest	-
5.1 Code: Kit voordeur	Puntmonster	-

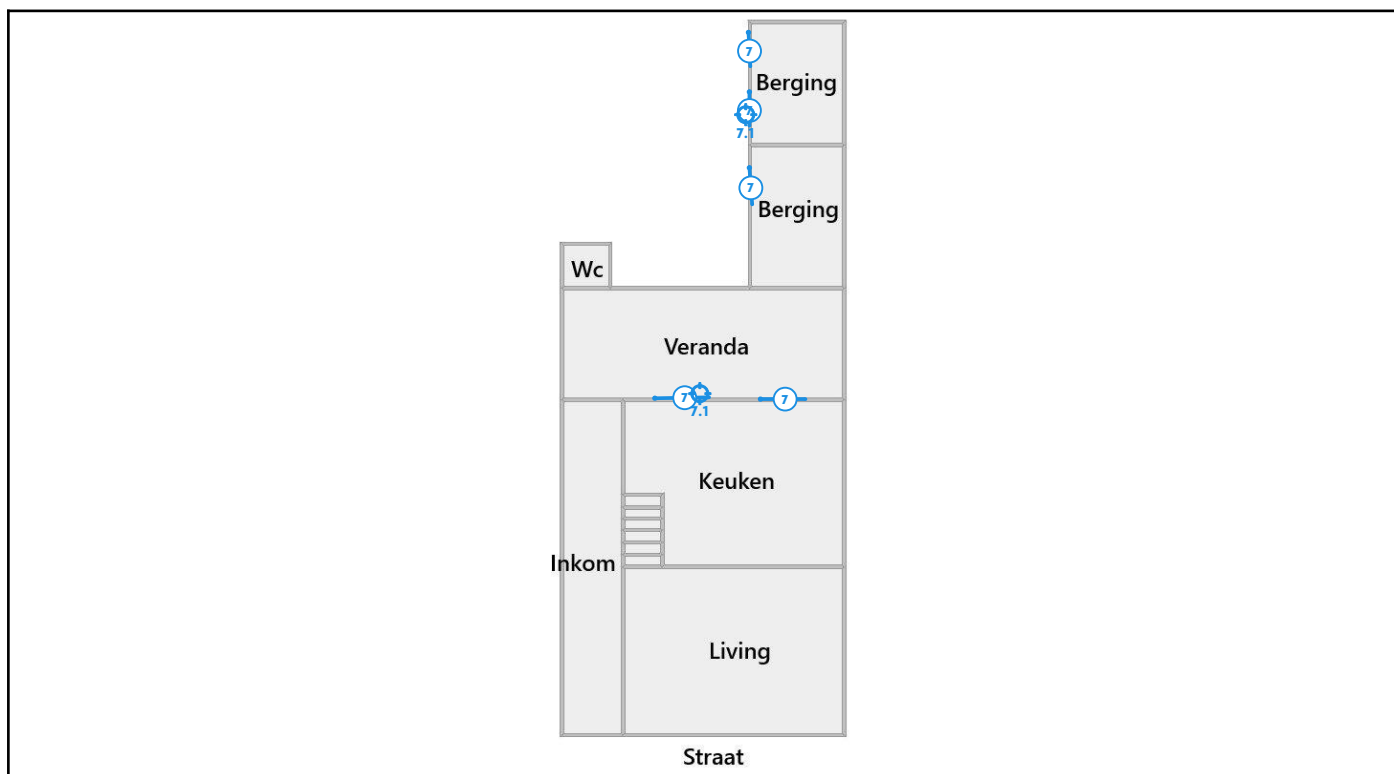
Plan 1.5: Grondplan GLV - Mastiek Ramen

Beschrijving	Type	Actie
7. Mastiek Ramen	Geen asbest	-
7.1 Code: Mastiek ramen	Mengmonster	-

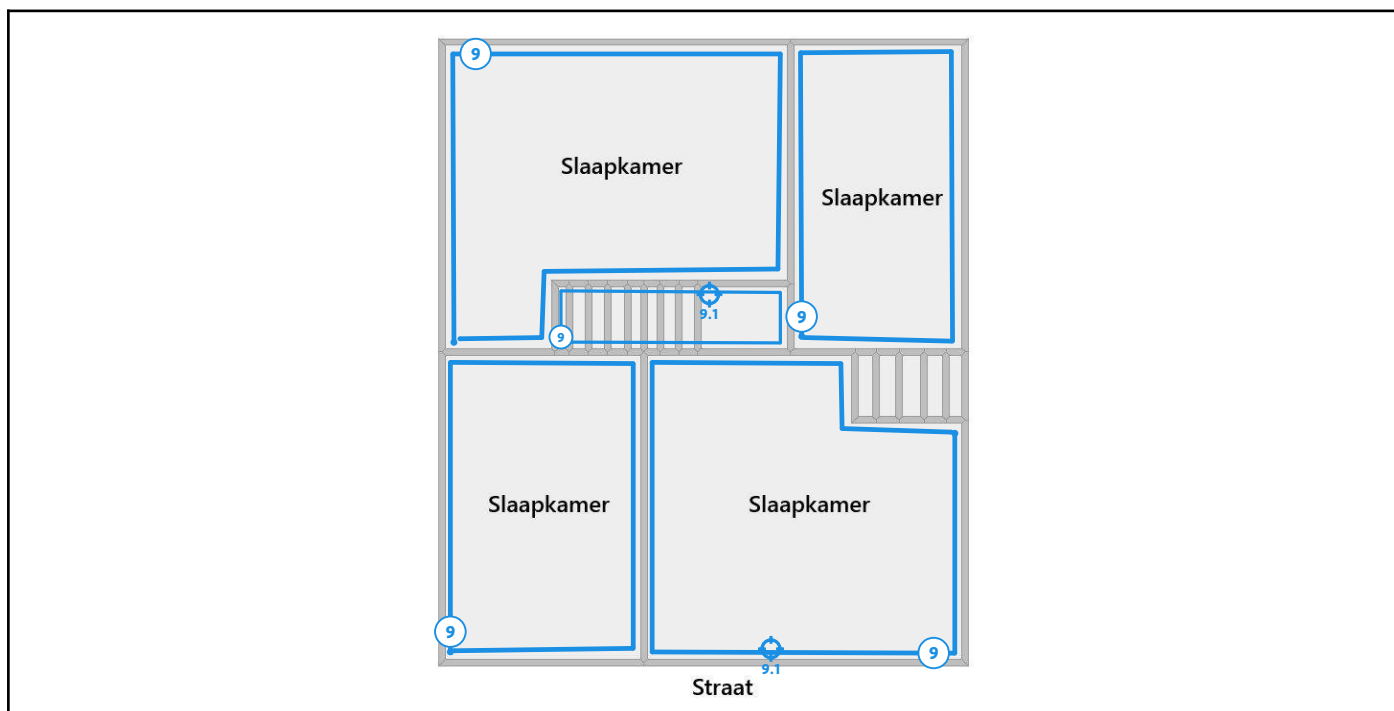
Plan 1.7: Grondplan 1e VD - Pleister Muren

Beschrijving	Type	Actie
9. Pleister Muren	Geen asbest	-
9.1 Code: Pleister muren	Mengmonster	-

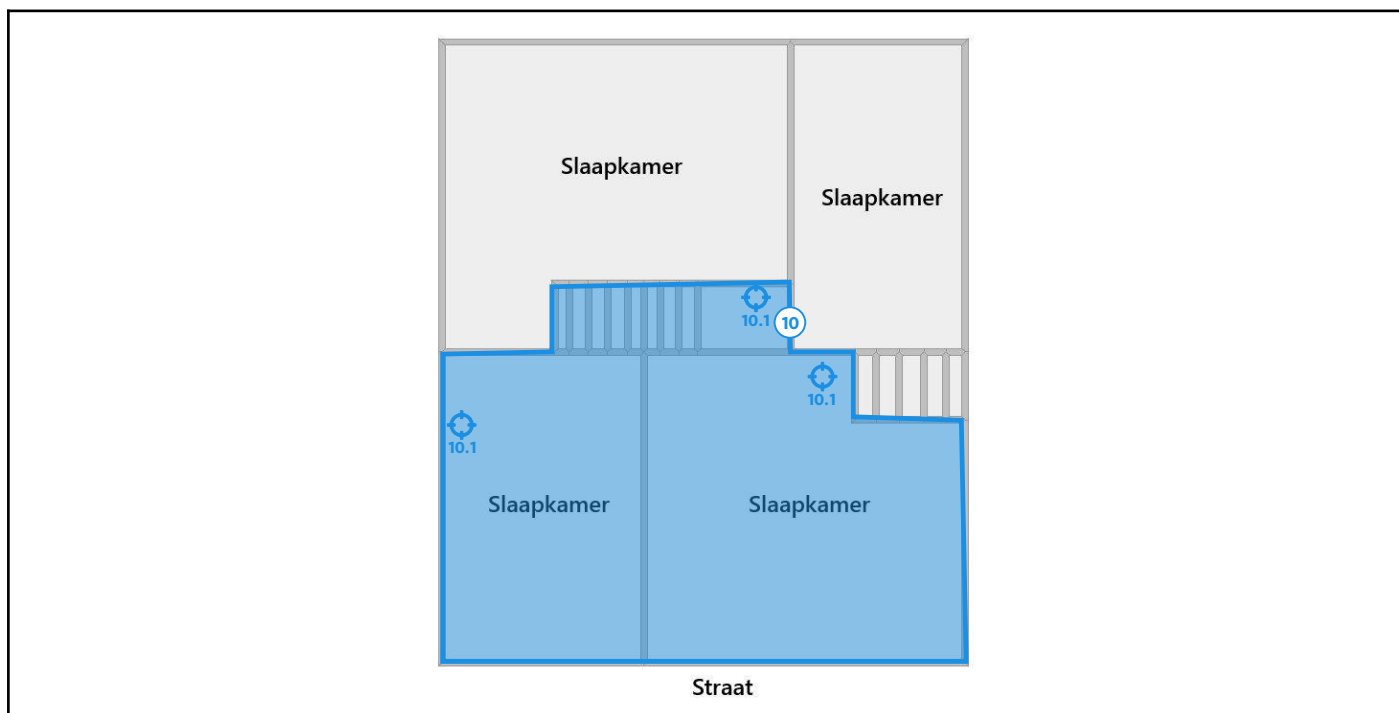
Plan 1.8: Grondplan 1e VD - Pleister Plafonds

Beschrijving	Type	Actie
10. Pleister Plafonds	Geen asbest	-
10.1 Code: Pleister plafonds	Mengmonster	-

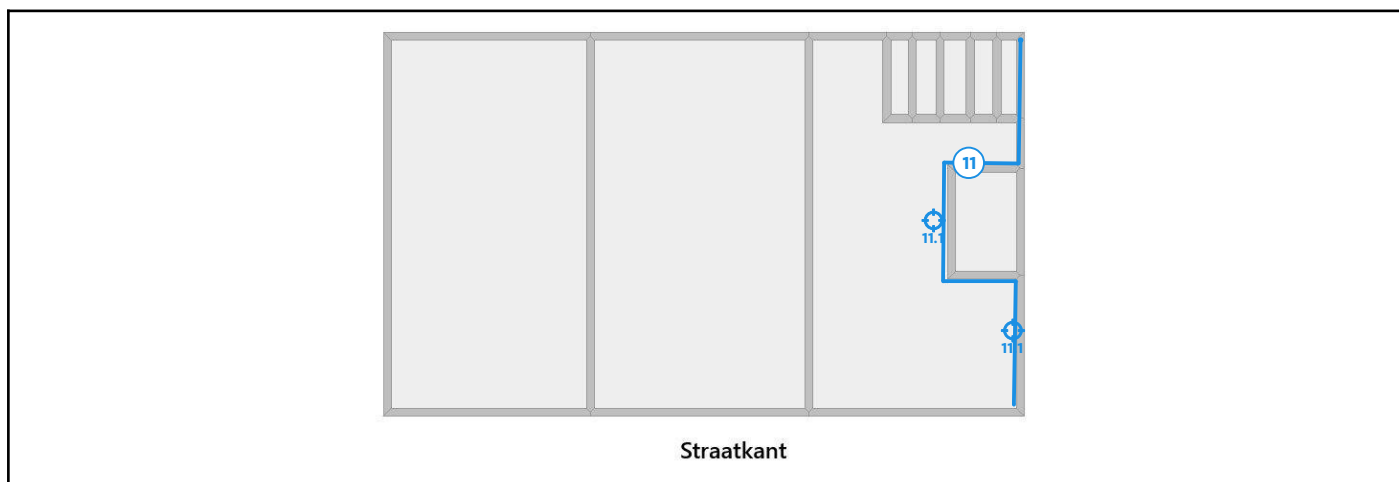
Plan 1.11: Grondplan Zolder - Cementering Schouw

Beschrijving	Type	Actie
11. Cementering Schouw	Geen asbest	-
11.1 Code: Cementering schouw	Mengmonster	-

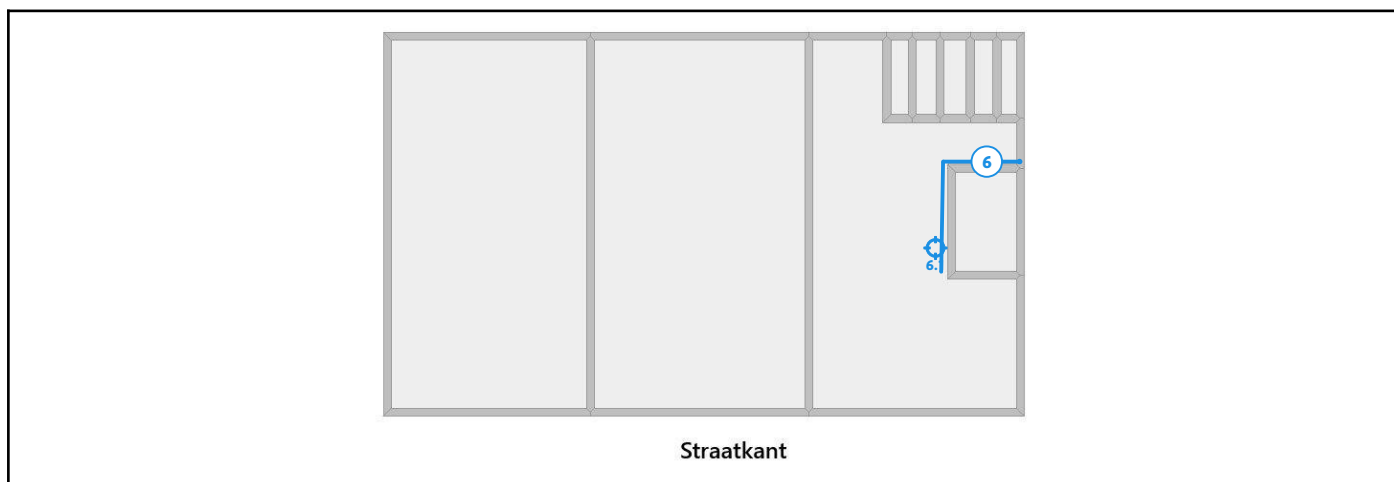
Plan 1.12: Grondplan Zolder - Menuiserieplaat Schouw

Beschrijving	Type	Actie
6. Menuiserieplaat Rond Schouw	Geen asbest	-
6.1 Code: Bekleding schouw	Puntmonster	-

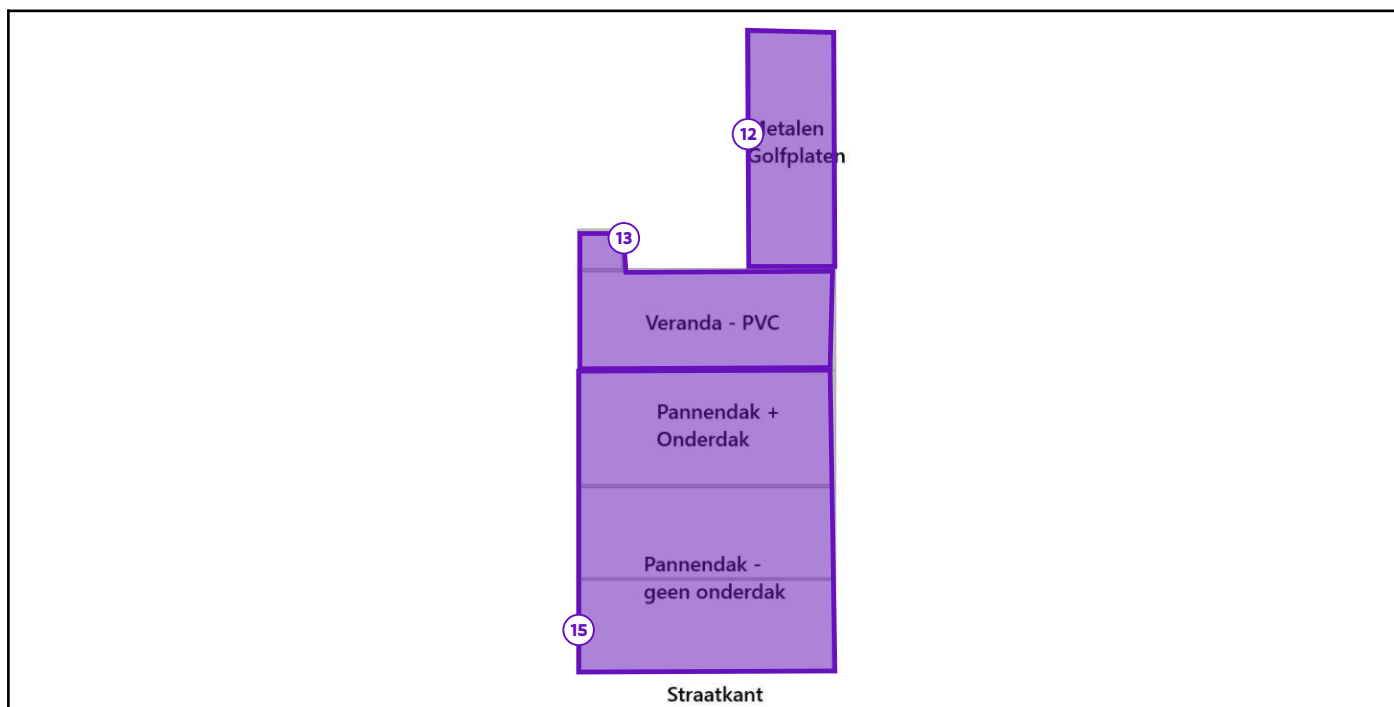
Plan 1.15: Grondplan Daken - Materialen Dakbedekking

Beschrijving	Type	Actie
12. Dakbedekking - Metalen Golfplaten	Overige ruimte of materiaal	-
13. Dakbedekking - PVC Platen Veranda	Overige ruimte of materiaal	-
15. Dakbedekking - Kleidakpannen Woning	Overige ruimte of materiaal	-

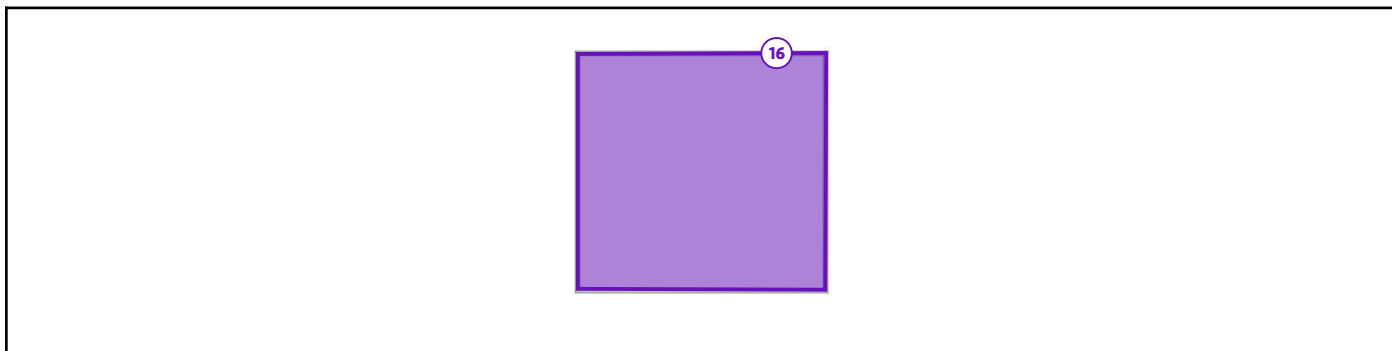
Plan 2.1: Grondplan Dak Bijgebouw - Damwandplaten

Beschrijving	Type	Actie
16. Dakbedekking Bijgebouw - Damwandplaten	Overige ruimte of materiaal	-

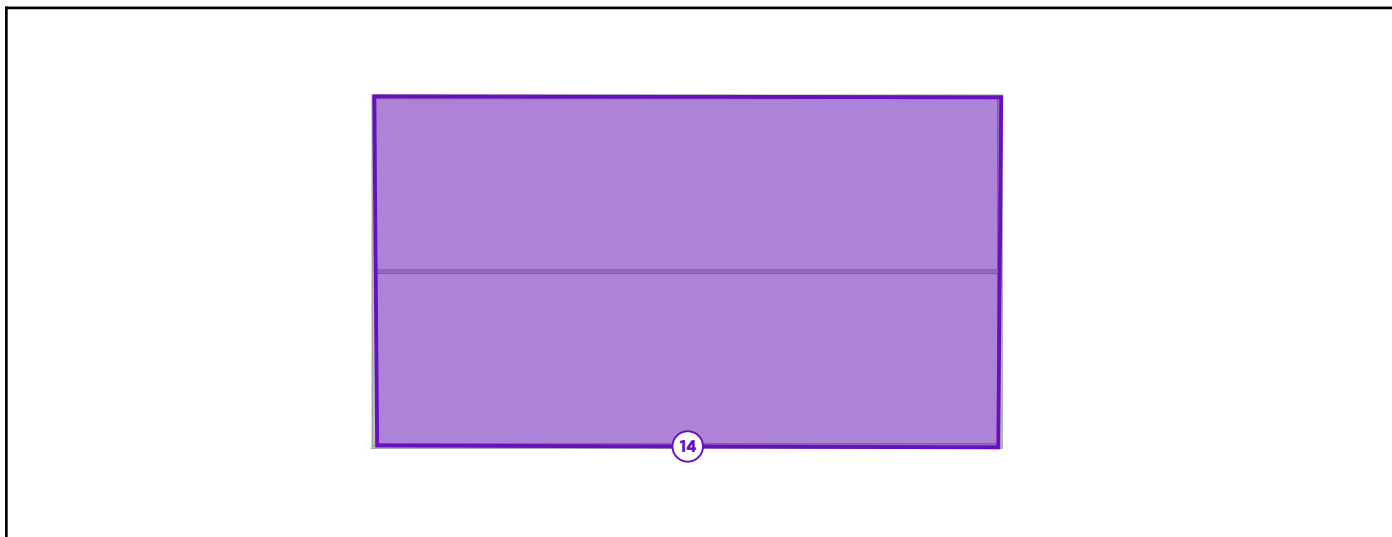
Plan 3.1: Grondplan Dak Loods - Kleidakpannen

Beschrijving	Type	Actie
14. Dakbedekking Loods - Kleidakpannen	Overige ruimte of materiaal	-
