# Asbestinventarisatetest

Nieuwe Sint-Annadreef 13, 8200 Brugge

Attestnummer : 20240729-000139.000

Uitgegeven op : 29.07.2024

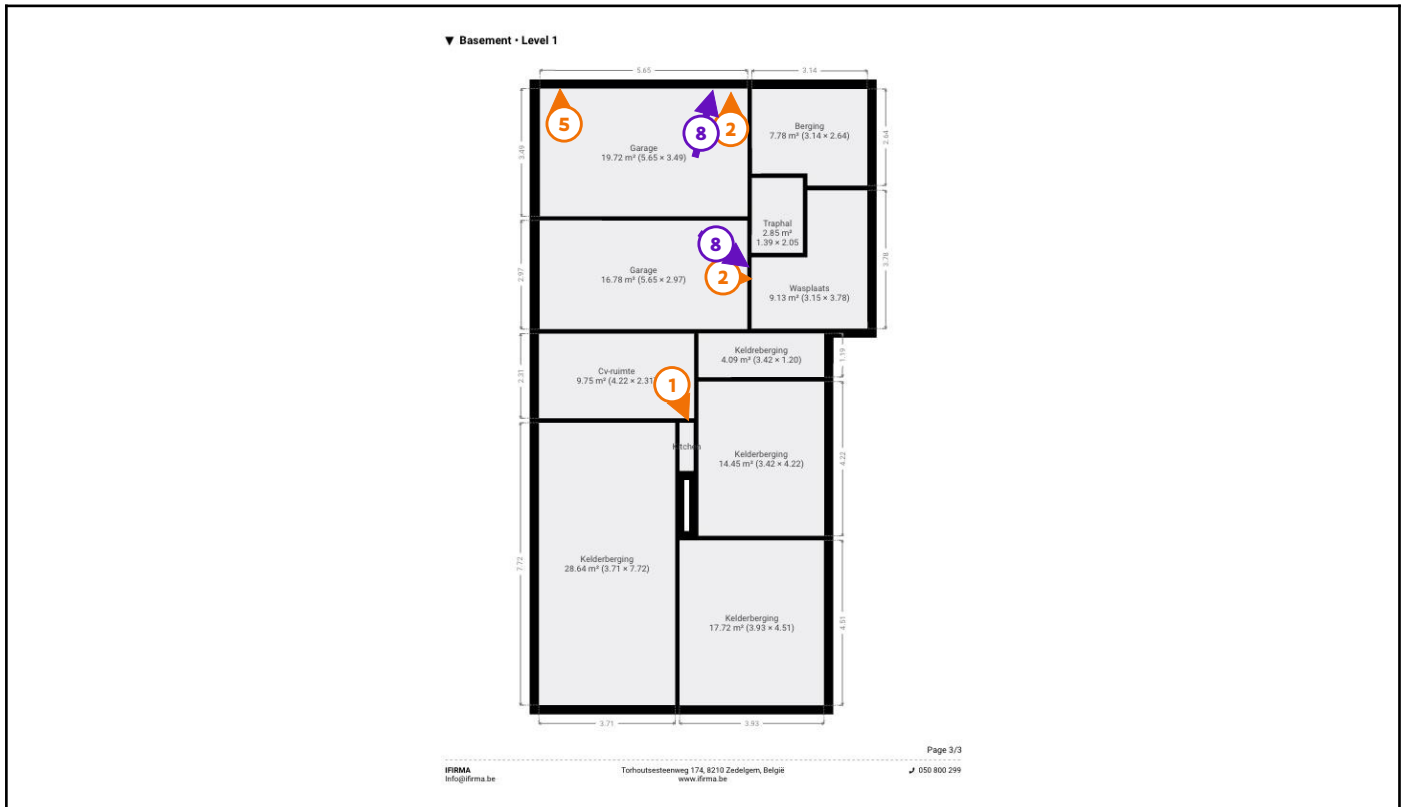
# Plan 1.5: Grondplan Kelder

Beschrijving	Type	Actie
1. Roetluik - Schouw	Asbestmateriaal	Verwijderen
2. Bakeliet radiatorknoppen	Asbestmateriaal	Verwijderen
5. Bakeliet teller (+ toebehoren) - Garage	Asbestmateriaal	Verwijderen
8. Gietijzeren/oudere radiatoren (Bouwjaar ongekend)	Advies	-

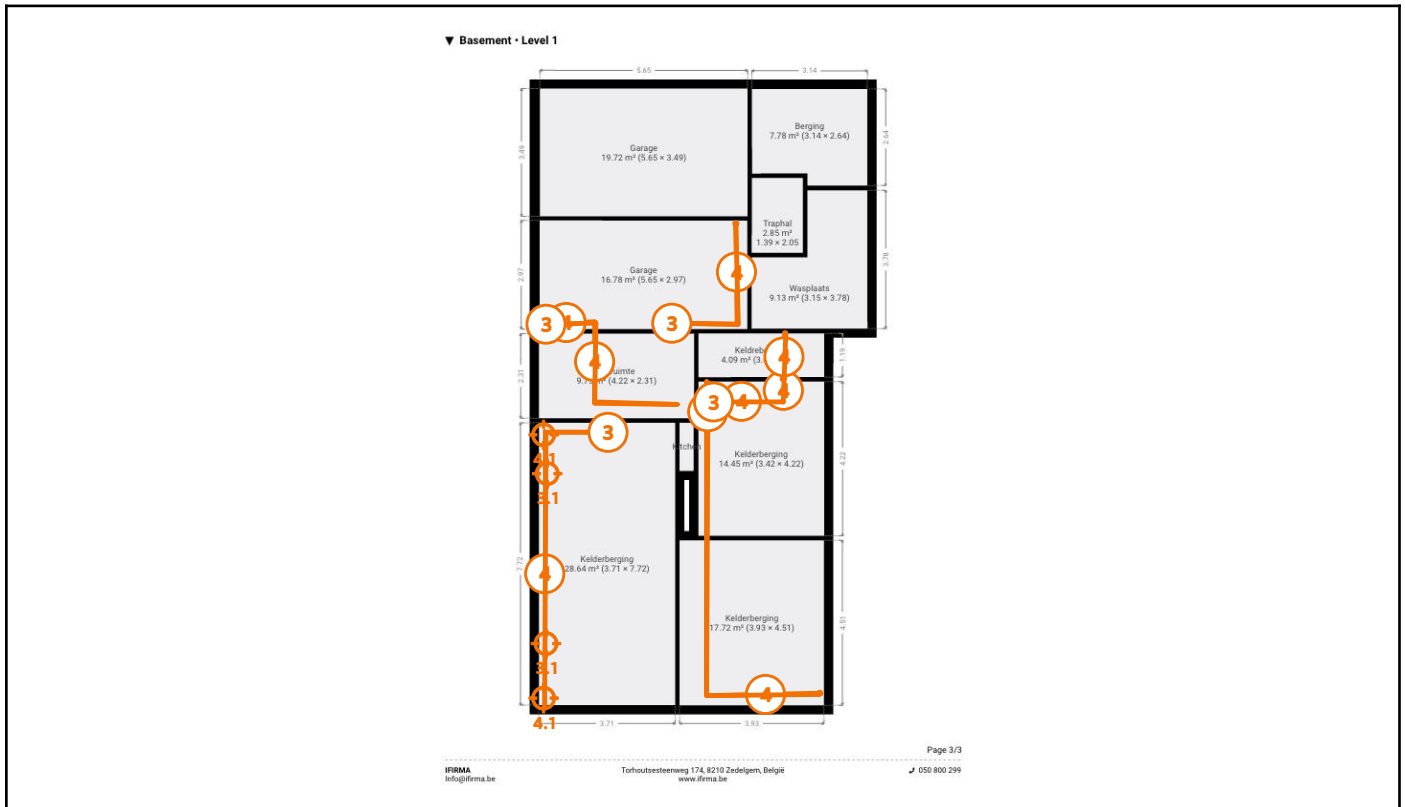
# Plan 1.6: Grondplan Kelder

Beschrijving	Type	Actie
3. Leidingisolatie (Rechte stukken) - Kelder/garage	Asbestmateriaal	Verwijderen
3.1 Code: 95073 - 3	Mengmonster	-
4. Leidingisolatie (Bochten) - Kelder/garage	Asbestmateriaal	Verwijderen
4.1 Code: 95073 - 4	Mengmonster	-

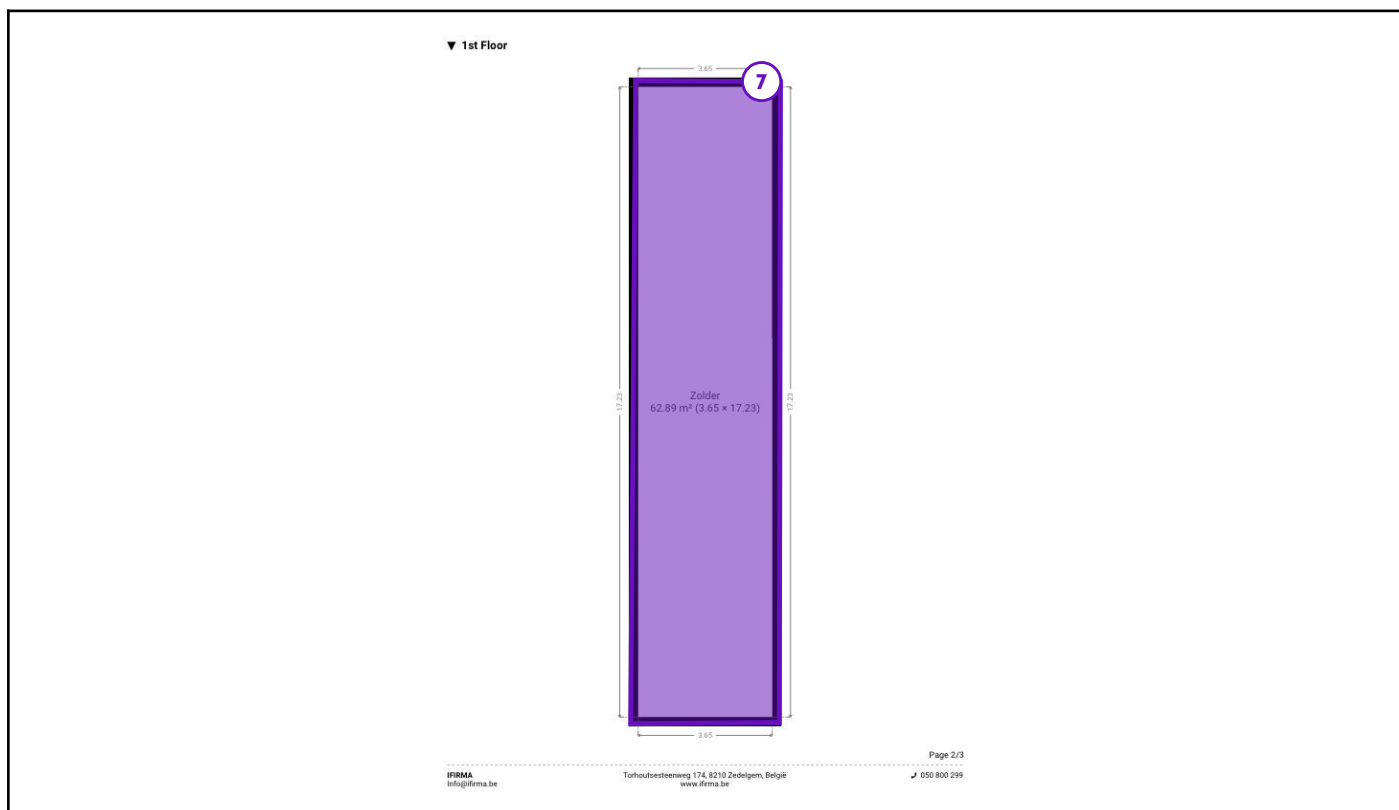
# Plan 1.7: Grondplan Zolder

Beschrijving	Type	Actie
7. Onderdak	Beperking	-

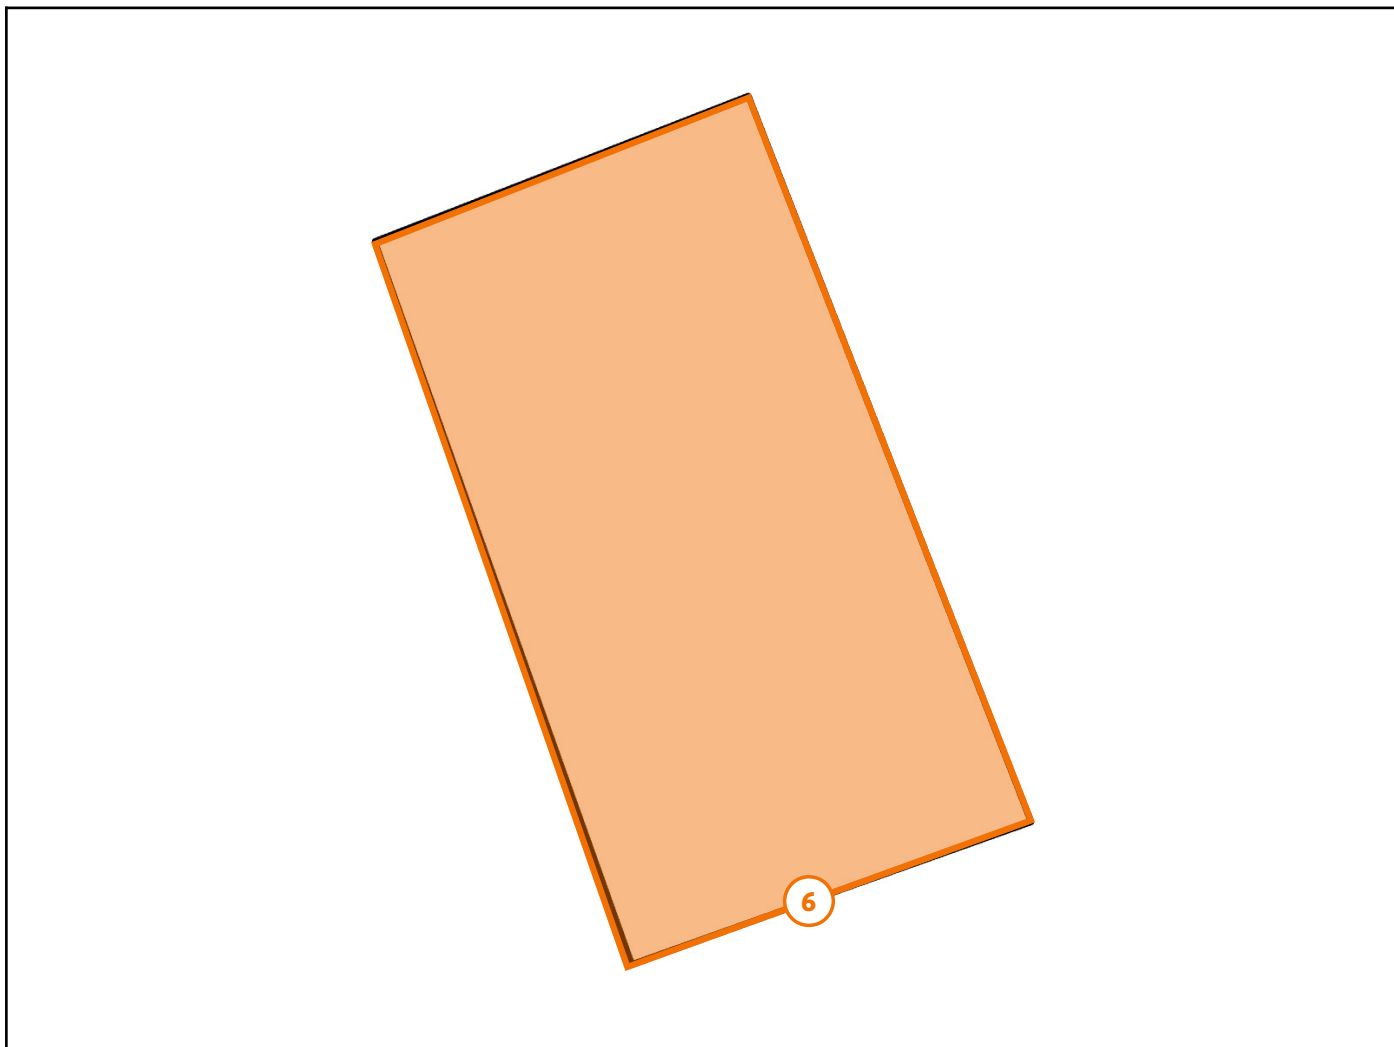
## Plan 1.8: Hoofdgebouw plan

Beschrijving	Type	Actie
6. Leien - Dak (Expertise) - Grenzend aan buiten	Asbestmateriaal	<a href="#">Verwijderen</a>
