Asbestinventarisatetest

Putstraat 6, 9051 Gent

Attestnummer : 20241002-000051.000

Uitgegeven op : 02.10.2024

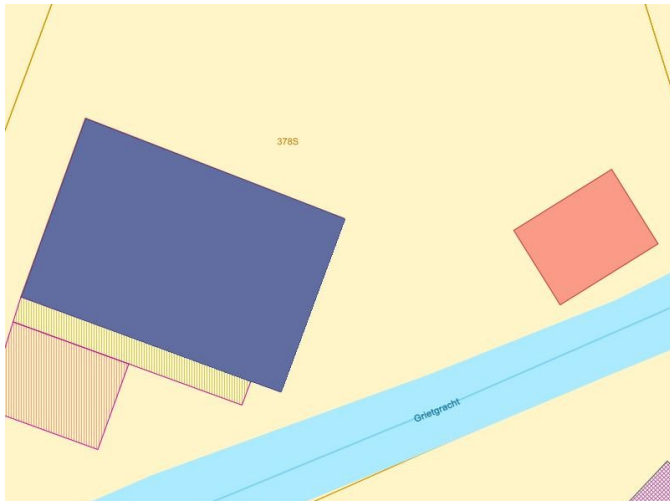
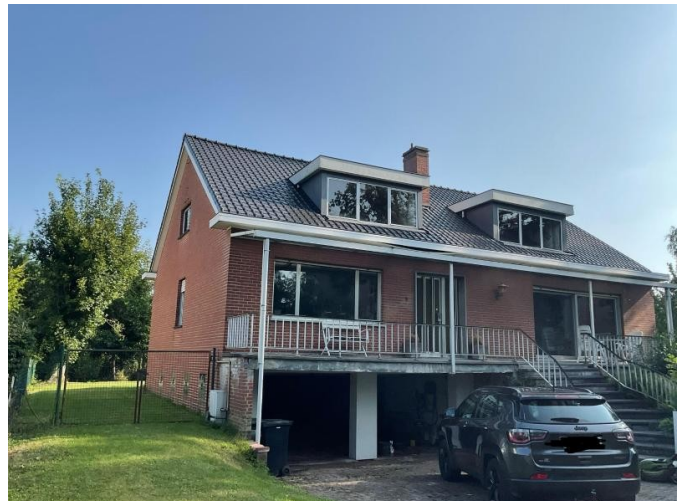
Zone 1: Hoofdgebouw

Tijdens de inspectie vastgesteld:

- 1 Asbestmateriaal**
- 0 Beperkingen
- 0 Uitsluitingen
- 0 Roerende goederen
- 0 Puin, steenslag, (water)bodem
- 0 Adviezen
- 1 Geen asbest**

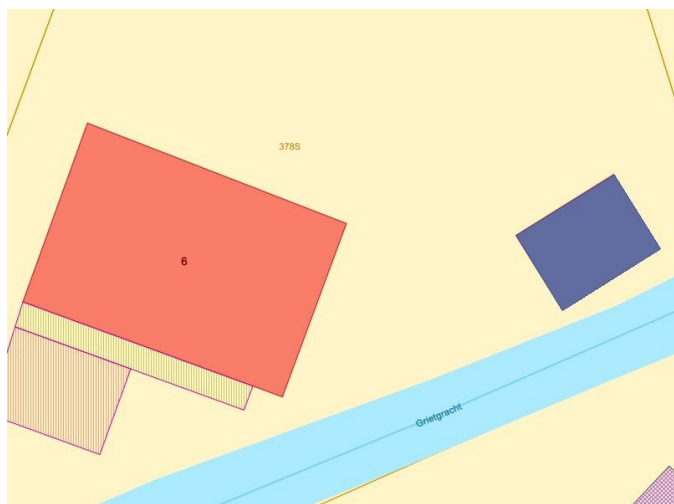
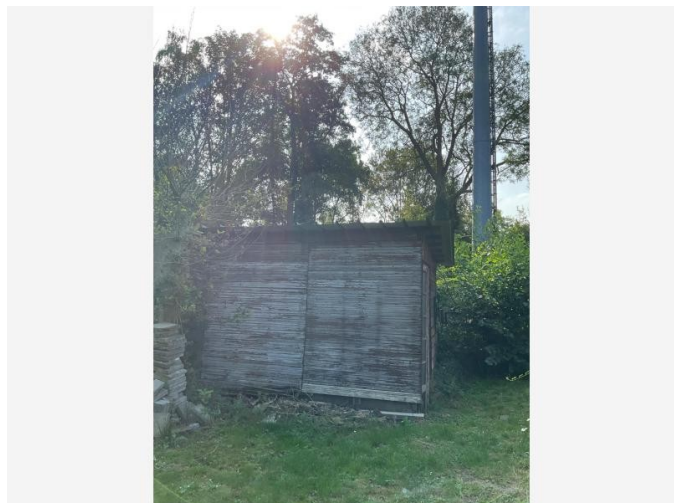
Zone 2: Bijgebouw

Tijdens de inspectie vastgesteld:

- 0 Asbestmaterialen
- 0 Beperkingen
- 0 Uitsluitingen
- 0 Roerende goederen
- 0 Puin, steenslag, (water)bodem
- 0 Adviezen
- 0 Geen asbest
