Asbestinventarisatetest

Romershovenstraat 188, 3730 Hoeselt

Attestnummer : 20230413-000245.000

Eindconclusie volgens de wetgeving:

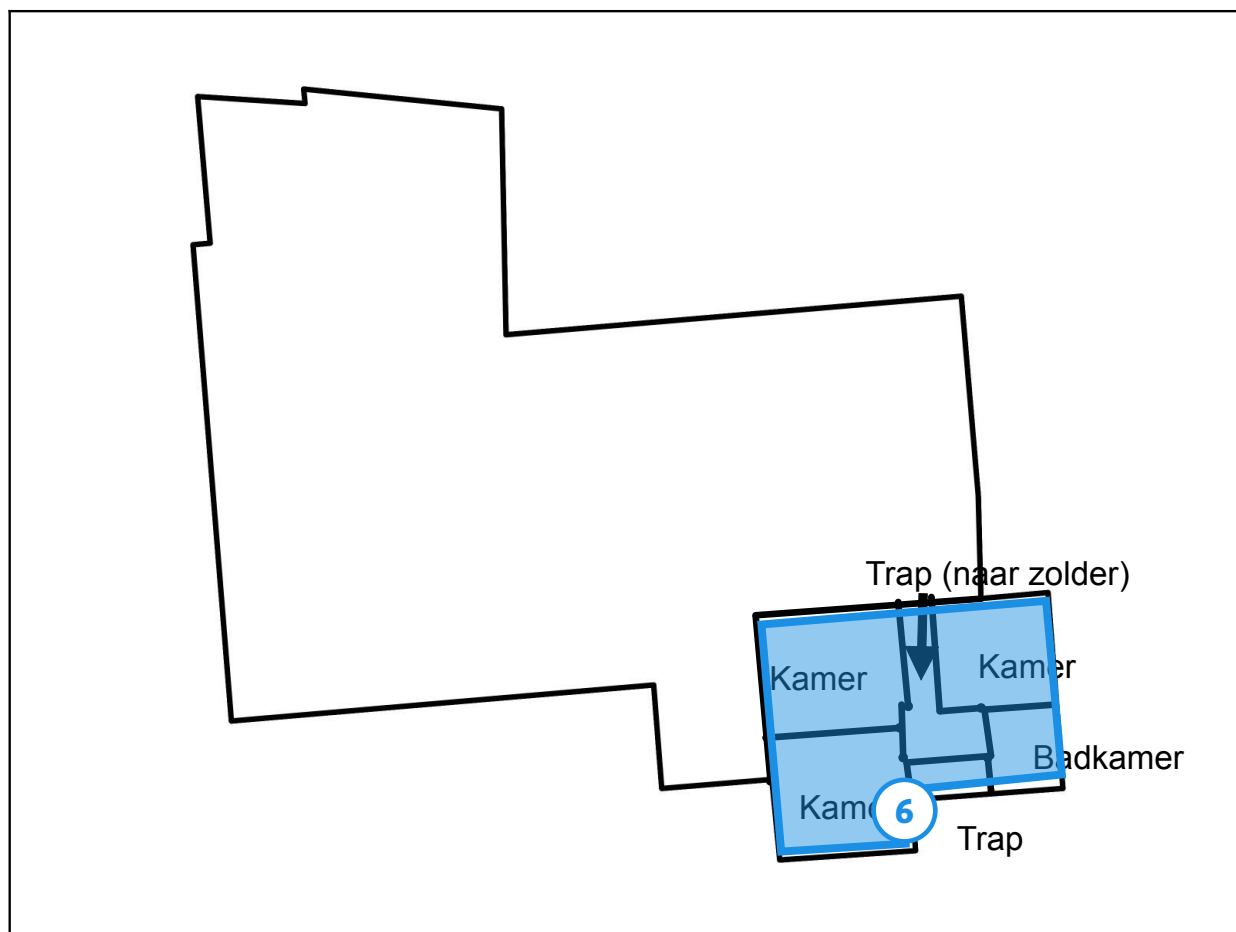
Plan 1.4: Woonhuis eerste verdieping

Beschrijving	Type	Actie
6. Huis - Monster 1 - Pleisterwerk	Geen asbest	-

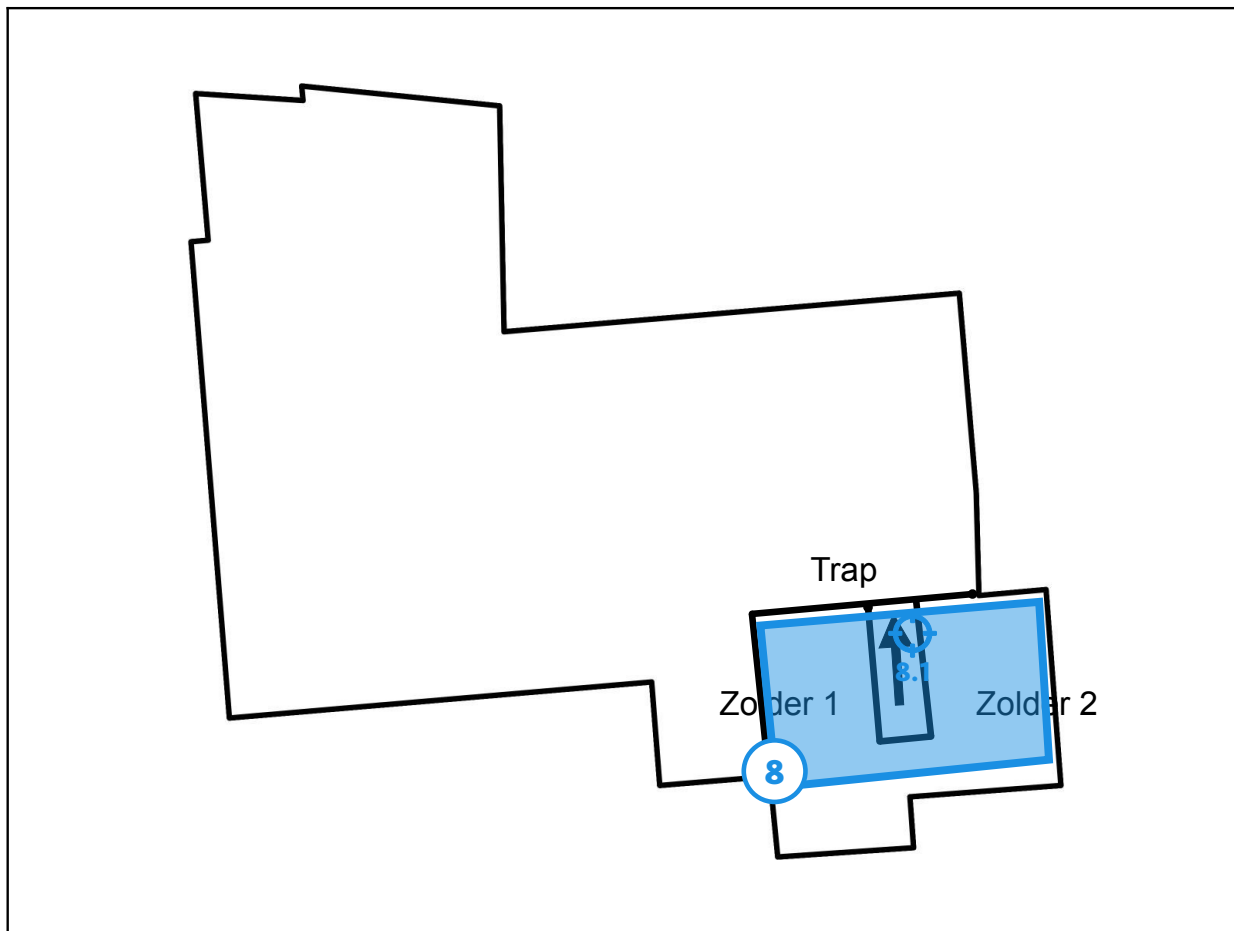
Plan 1.5: Zolderverdieping

Beschrijving	Type	Actie
8. Huis - Monster 4 - Vloerzeil (zolderverdieping)	Geen asbest	-
8.1 Code: 2302021-004	Puntmonster	-
