# Asbestinventarisatetest

Neremweg 1, 3700 Tongeren

Attestnummer : 20240818-000107.000

**Niet-asbestveilig**

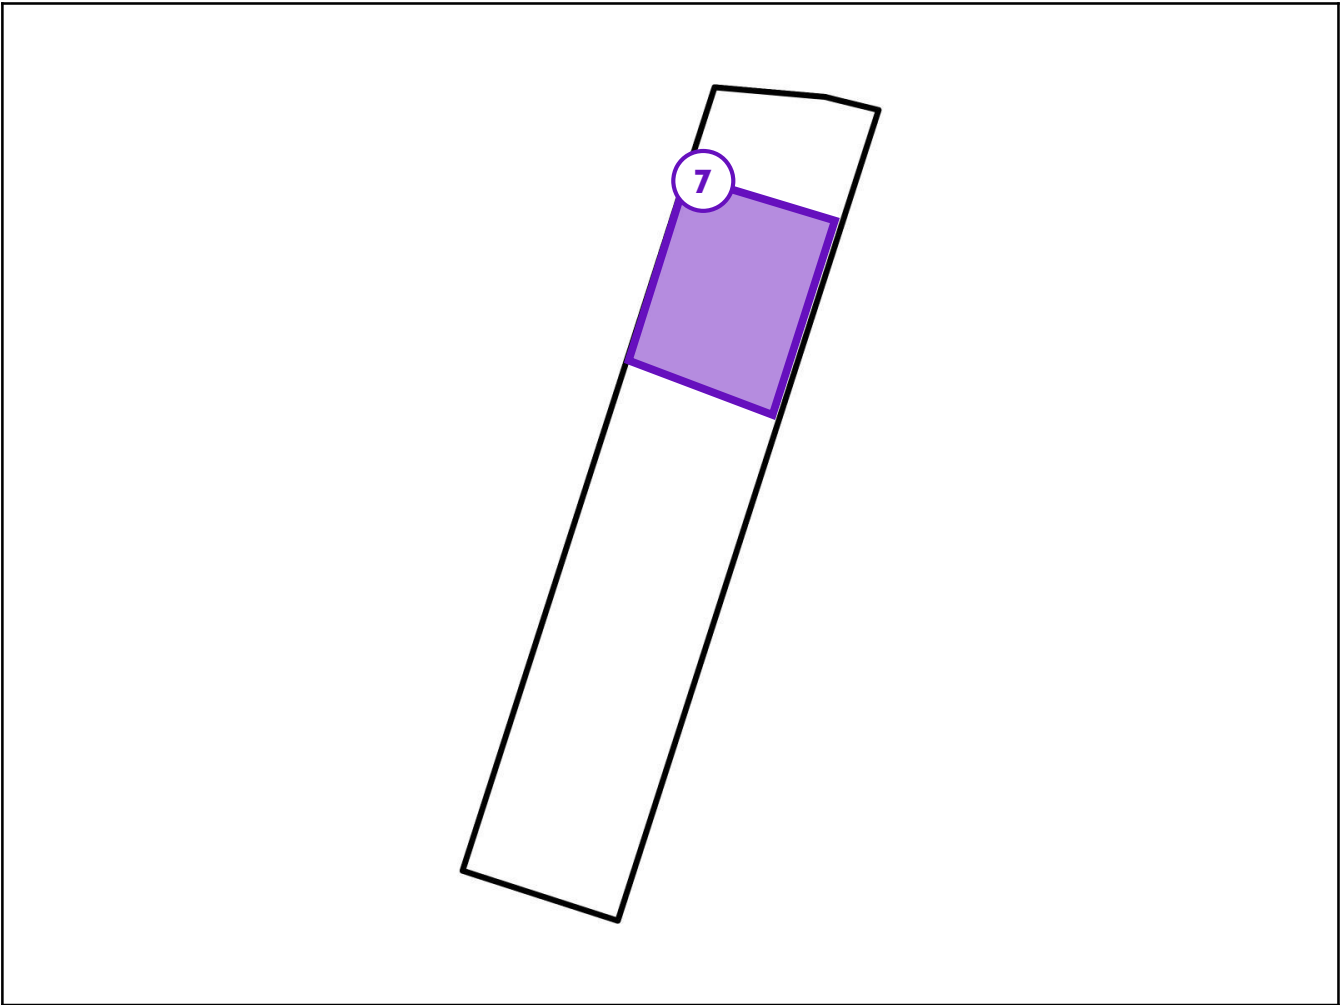
### Plan 3.4: Hoofdgebouw plan

| Beschrijving | Type | Actie |
|---|---|---|
| 7. Kelder/kruip ruimte onder woongedeelte | Beperking | - |
