# Asbestinventarisatetest

Hermesdijkstraat 8, 3600 Genk

Attestnummer : 20260610-000037.000

Uitgegeven op : 10.06.2026

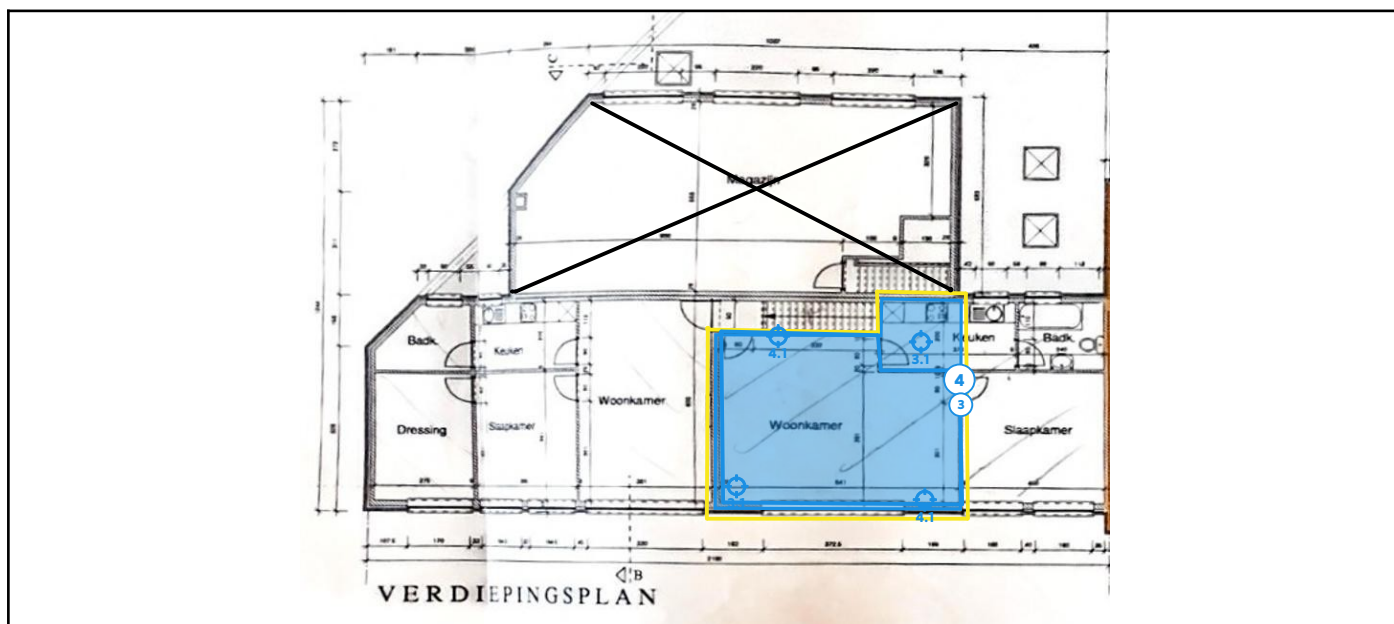
## Plan 1.3: Plan appartement

| Beschrijving | Type | Actie |
|---|---|---|
| 1. Materialen van rookgaskanalen hoofdgebouw niet waarneembaar | Beperking | - |
