# Asbestinventarisatattest

Neremweg 39, 3700 Tongeren-Borgloon

Attestnummer : 20261002-000131.000

# Zone 1: Woonhuis

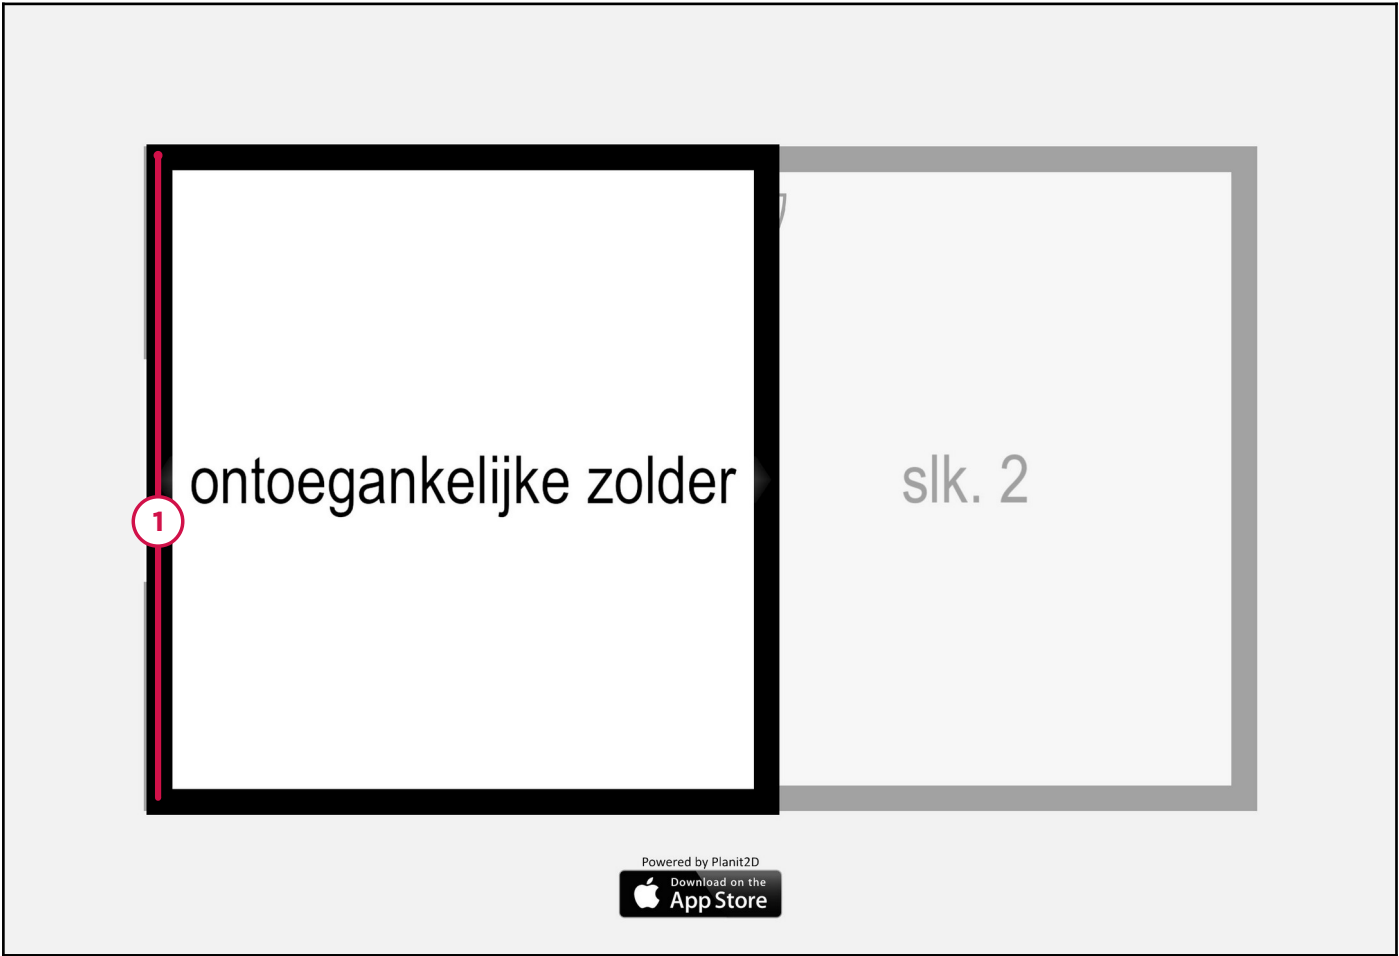
# Plan 1.16: Zolder

| Beschrijving | Type | Actie |
|---|---|---|
| 1. Dak bestaande uit leien | Asbestmateriaal | Dringend verwijderen |
