Asbestinventarisatetest

Rijweg 104, 3020 Herent

Attestnummer : 20240603-000496.000

Uitgegeven op : 03.06.2024

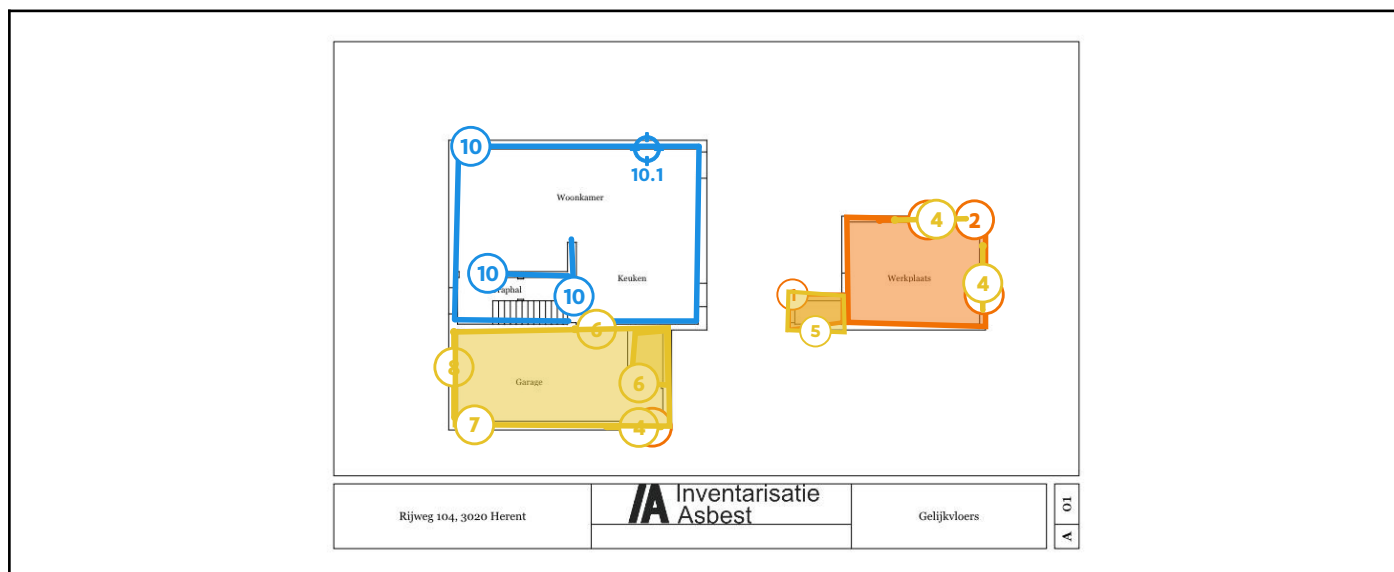
Plan 1.1: Rijweg104:Gelijkvloers

Beschrijving	Type	Actie
1. Leien	Asbestmateriaal	Verwijderen
2. Golfplaten werkplaats	Asbestmateriaal	Verwijderen
3. Vensterkaders	Asbestmateriaal	Maatregelen nemen
4. Mastiek	Asbestmateriaal	Zorgvuldig beheren
5. Roofing	Asbestmateriaal	Zorgvuldig beheren
6. Vloertegels	Asbestmateriaal	Zorgvuldig beheren
7. Roofing garage	Asbestmateriaal	Zorgvuldig beheren
8. Roofing	Asbestmateriaal	Zorgvuldig beheren
10. Wandpleister	Geen asbest	-
10.1 Code: MM01: Wandpleister	Mengmonster	-

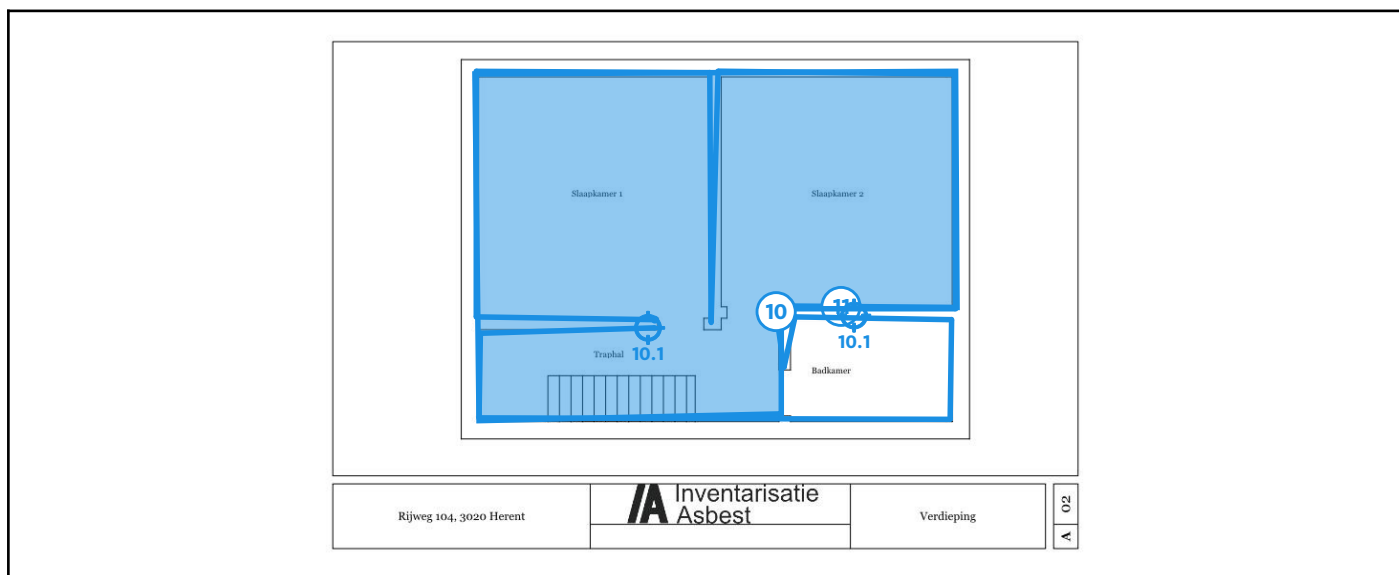
Plan 1.2: Rijweg104:Verdieping

Beschrijving	Type	Actie
10. Wandpleister	Geen asbest	-
10.1 Code: MM01: Wandpleister	Mengmonster	-
11. Plafondpleister	Geen asbest	-

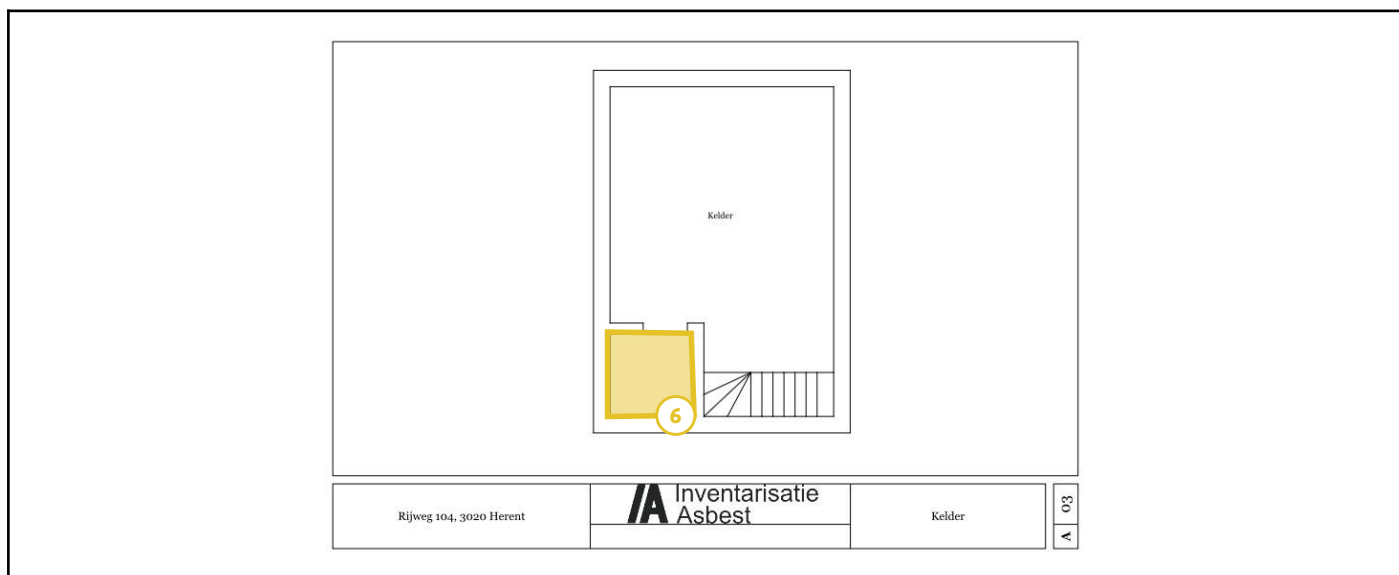
Plan 1.3: Rijweg104:Kelder

Beschrijving	Type	Actie
6. Vloertegels	Asbestmateriaal	Zorgvuldig beheren

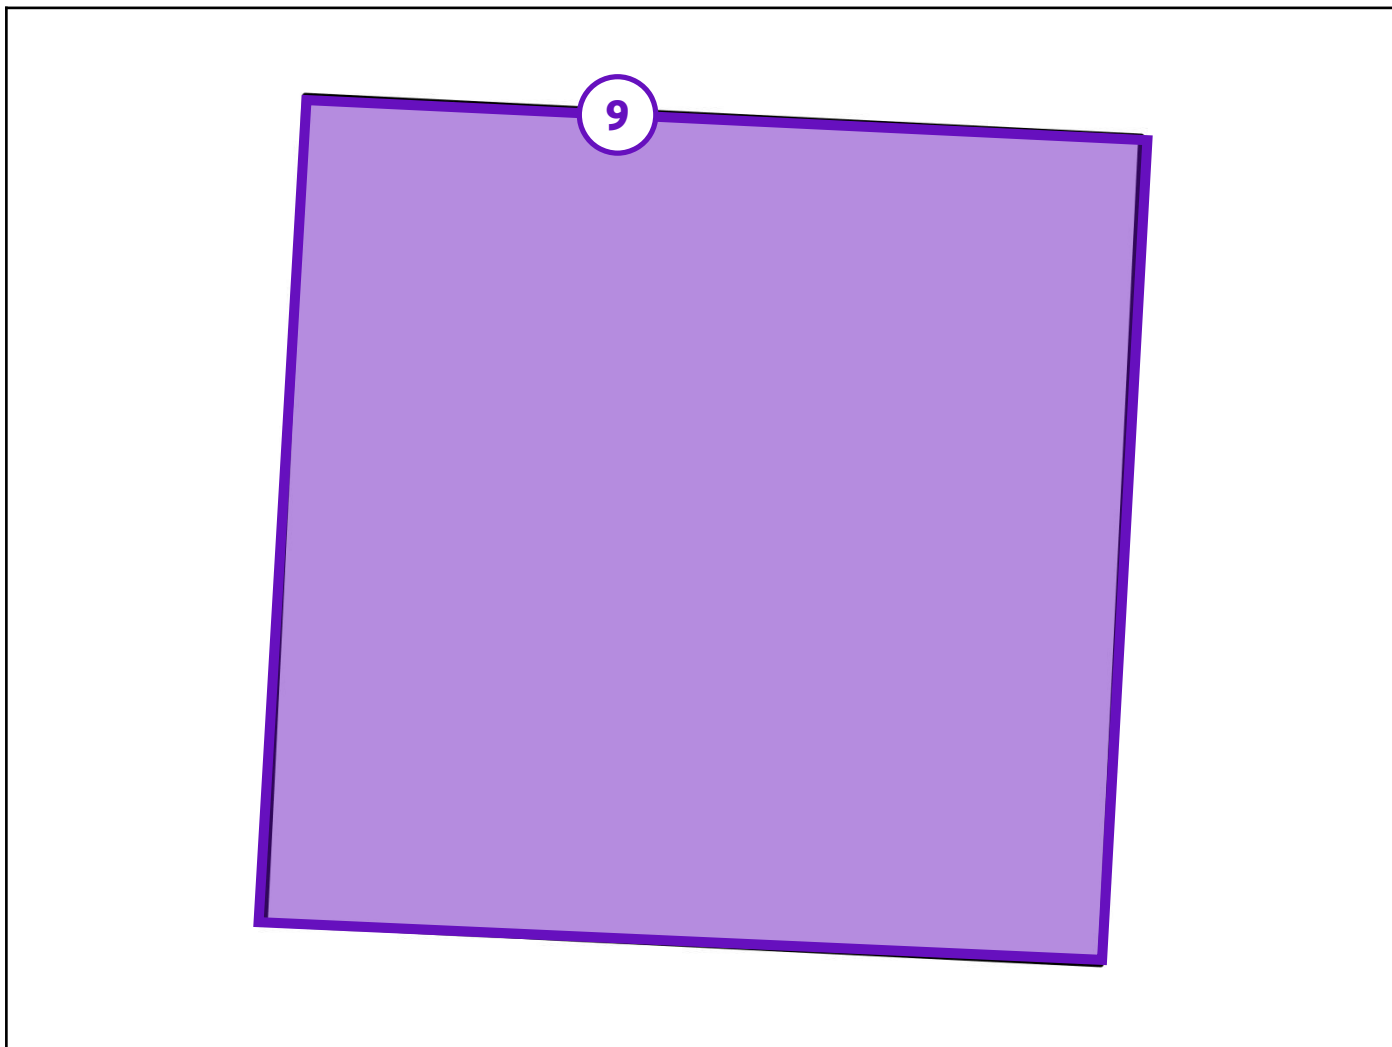
Plan 2.1: Bijgebouw plan

Beschrijving	Type	Actie
9. Tuinhuis	Advies	-
