Asbestinventarisatetest

Voorshoventerweg 38A, 3680 Maaseik

Attestnummer : 20240828-000359.000

Uitgegeven op : 28.08.2024

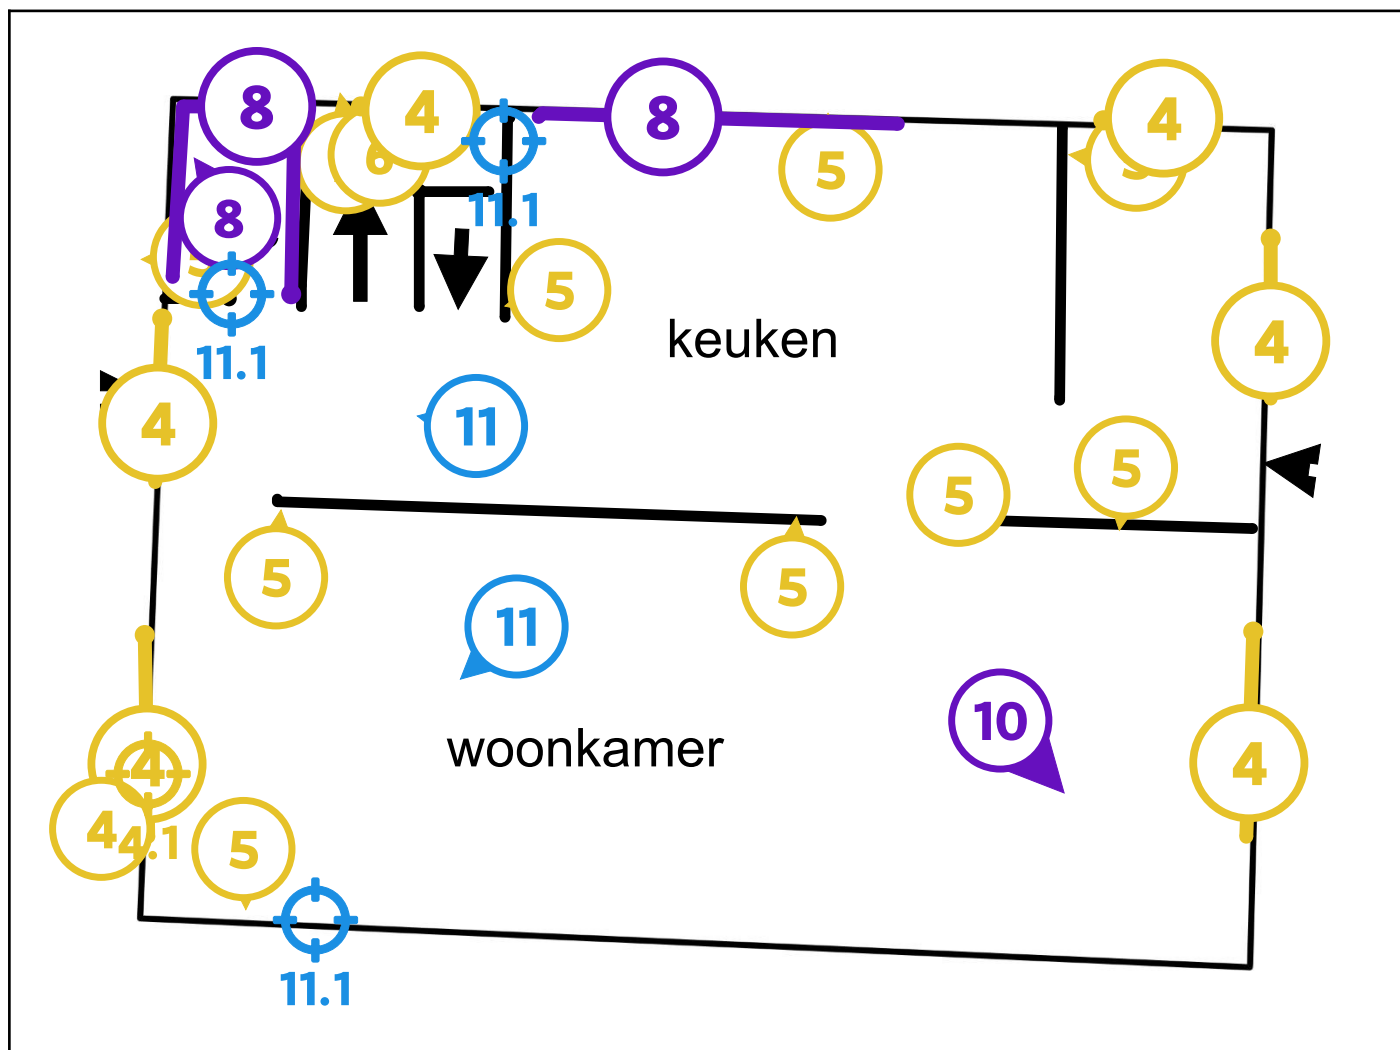
Plan 1.1: nv0

Beschrijving	Type	Actie
4. siliconen ramen woning	Asbestmateriaal	Zorgvuldig beheren
4.1 Code: r002427577	Puntmonster	-
5. bakeliet stopcontacten en schakelaars	Asbestmateriaal	Zorgvuldig beheren
6. 2 bakeliet zekeringskasten	Asbestmateriaal	Zorgvuldig beheren
7. bakeliet meterkast	Asbestmateriaal	Zorgvuldig beheren
8. tegellijm wandtegels keuken , wc en badkamer	Advies	-
10. plafonds	Advies	-

11. pleister wanden	Geen asbest	-
11.1 Code: r002427582	Mengmonster	-

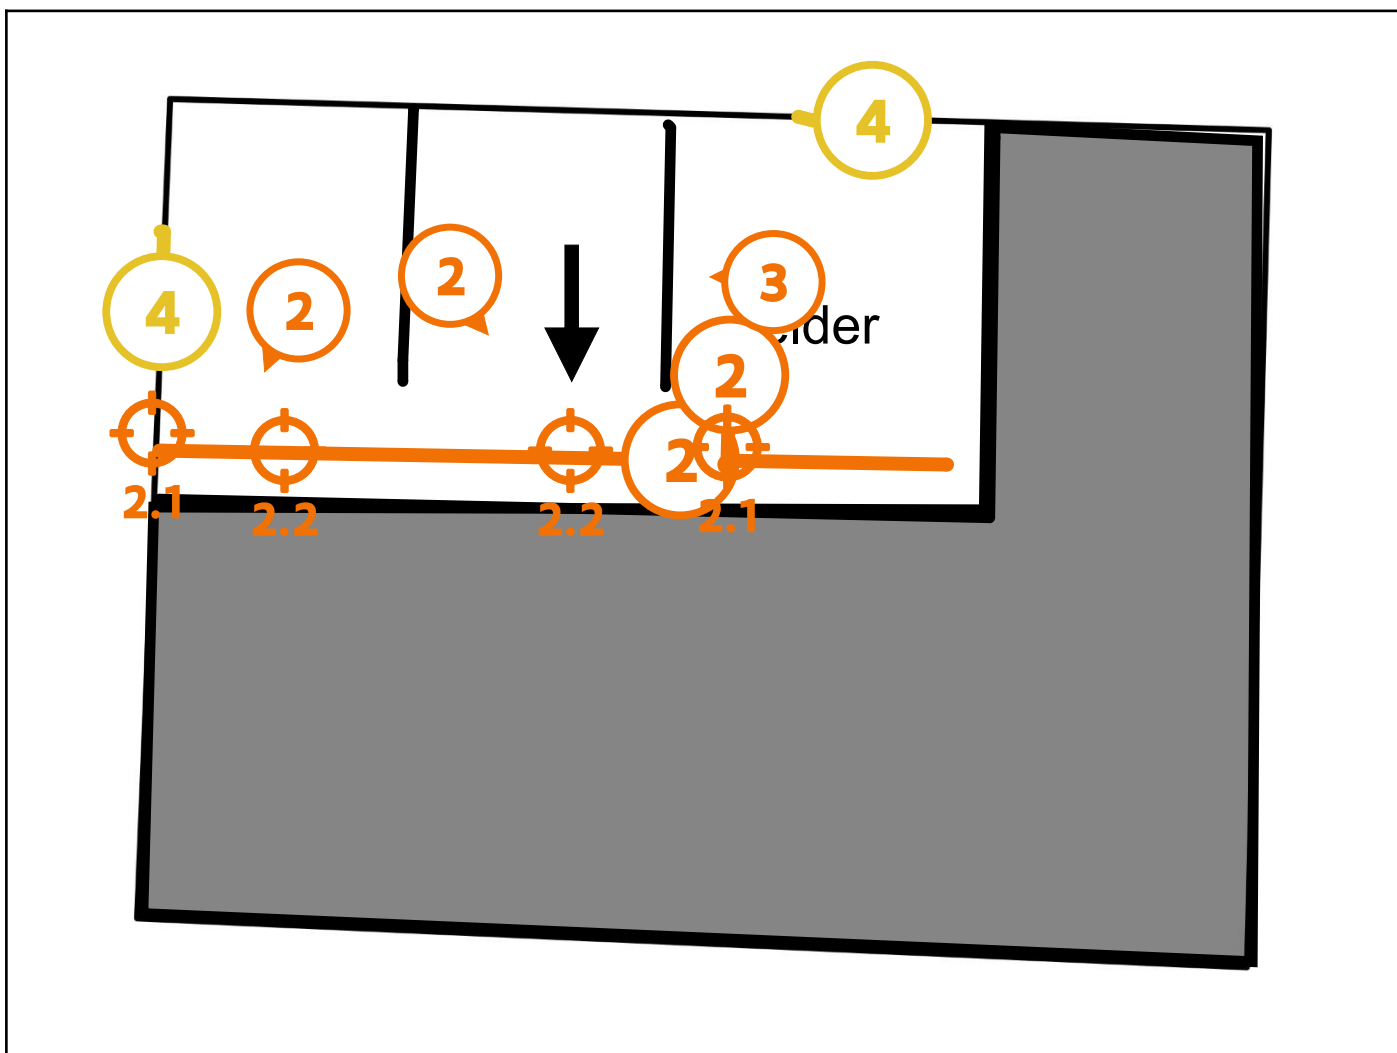
Plan 1.2: kelder

Beschrijving	Type	Actie
2. gipskalkleidingen kelder	Asbestmateriaal	Verwijderen
2.1 Code: r002427588 bocht	Mengmonster	-
2.2 Code: r002428154 recht	Mengmonster	-
3. pakking verwarmingsketel in kelder	Asbestmateriaal	Verwijderen
4. siliconen ramen woning	Asbestmateriaal	Zorgvuldig beheren

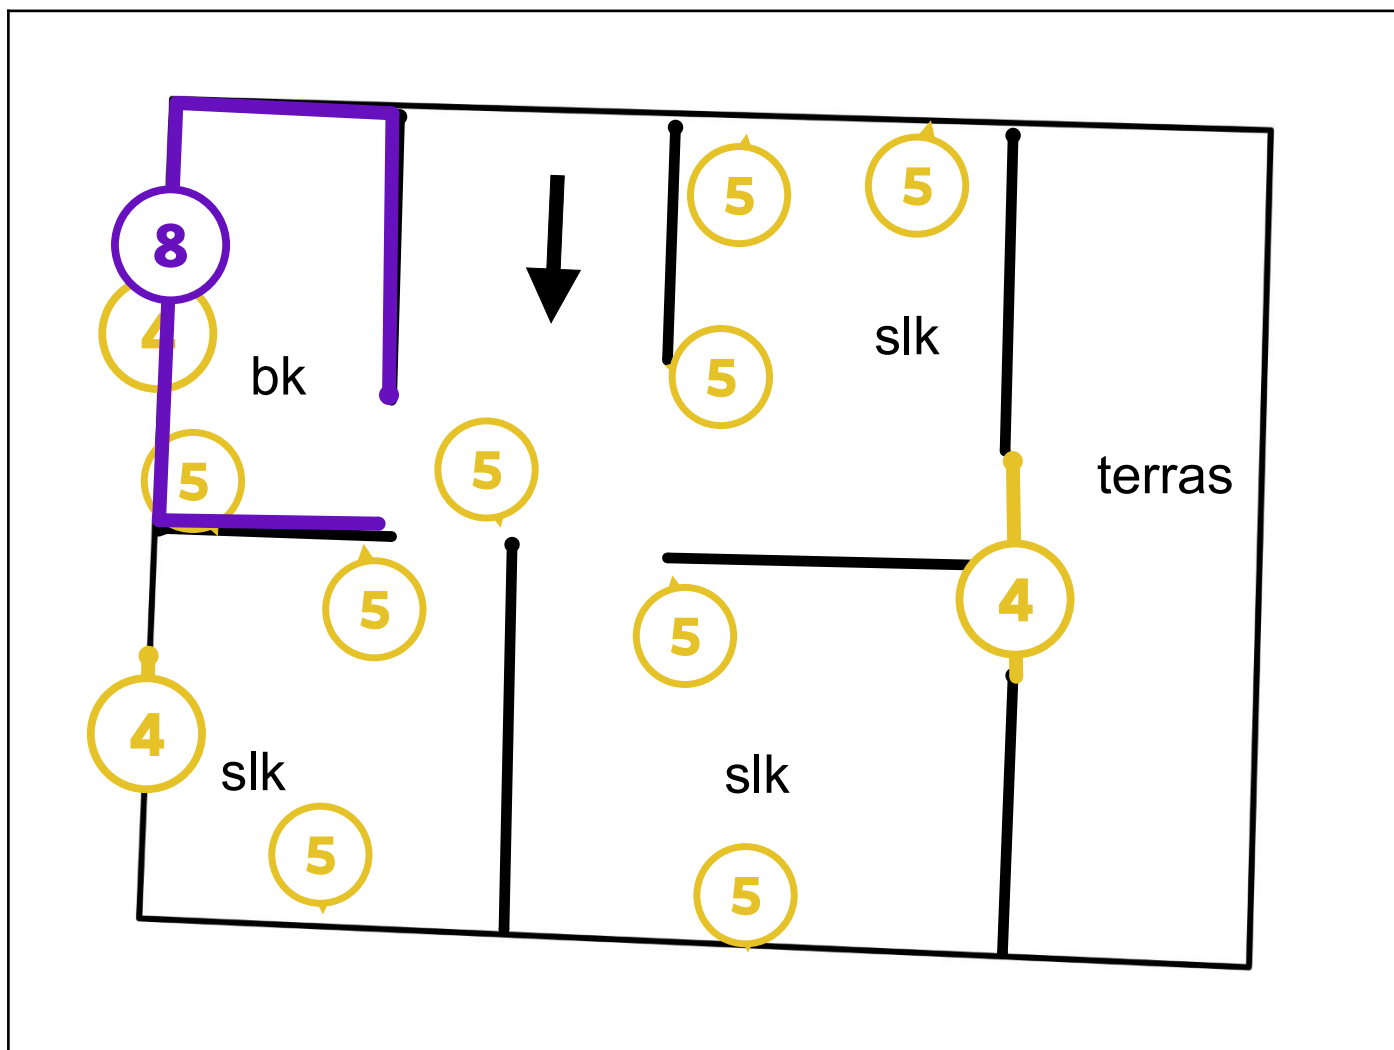
Plan 1.3: nv1

Beschrijving	Type	Actie
4. siliconen ramen woning	Asbestmateriaal	Zorgvuldig beheren
5. bakeliet stopcontacten en schakelaars	Asbestmateriaal	Zorgvuldig beheren
8. tegellijm wandtegels keuken , wc en badkamer	Advies	-

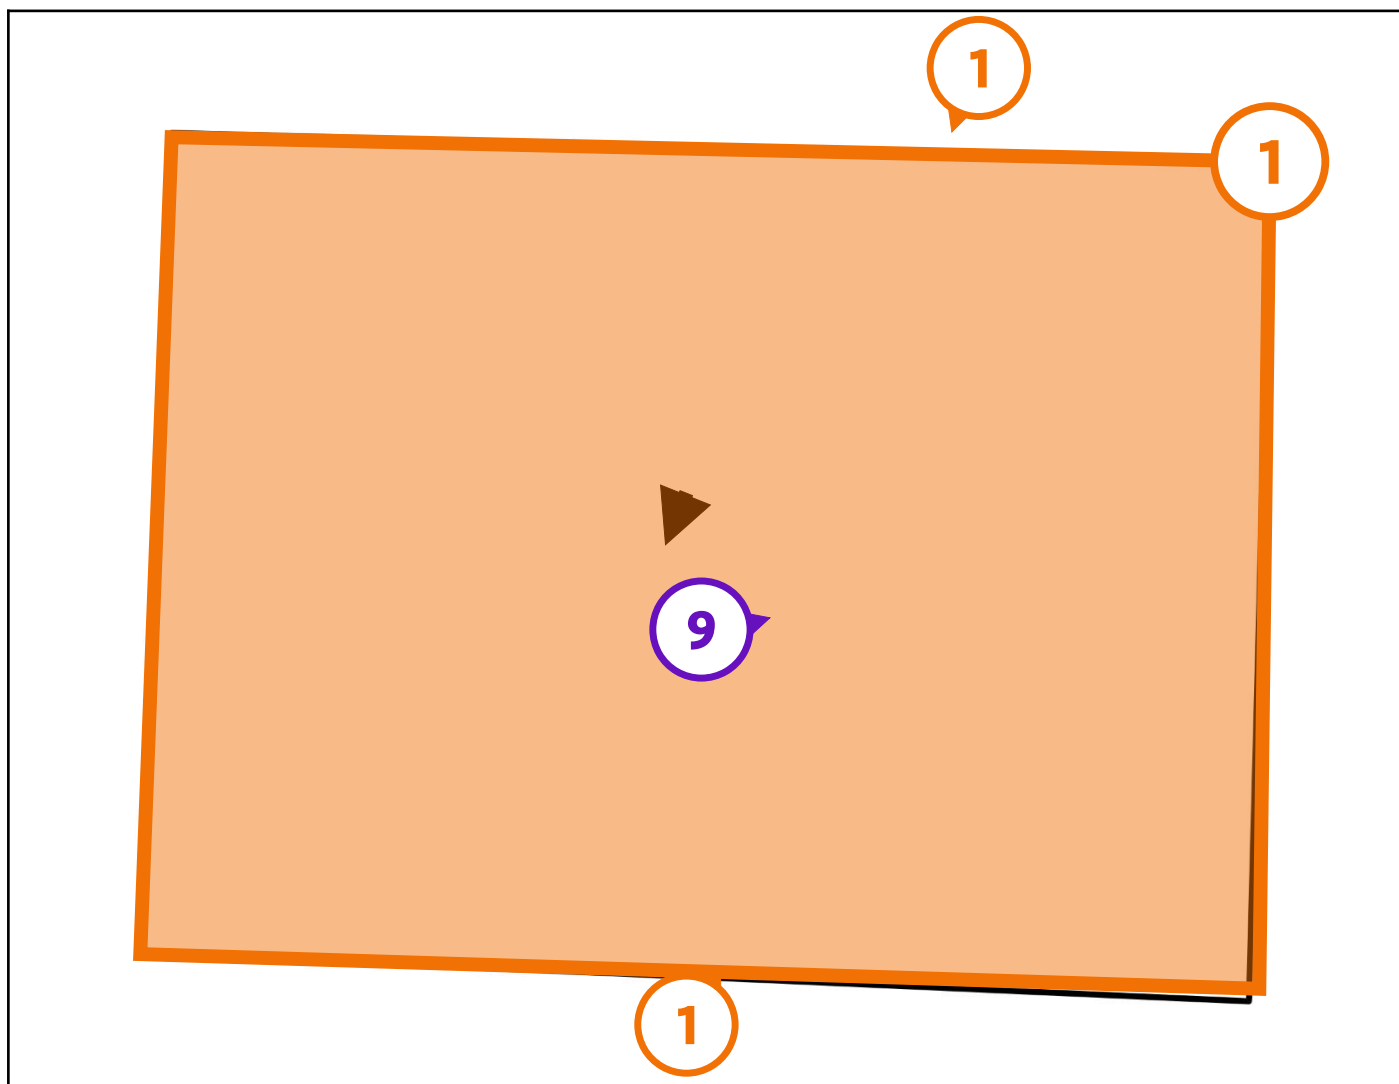
Plan 1.4: zolder

Beschrijving	Type	Actie
1. leien dakbedekking woning	Asbestmateriaal	Verwijderen
9. onderdak woning	Advies	-

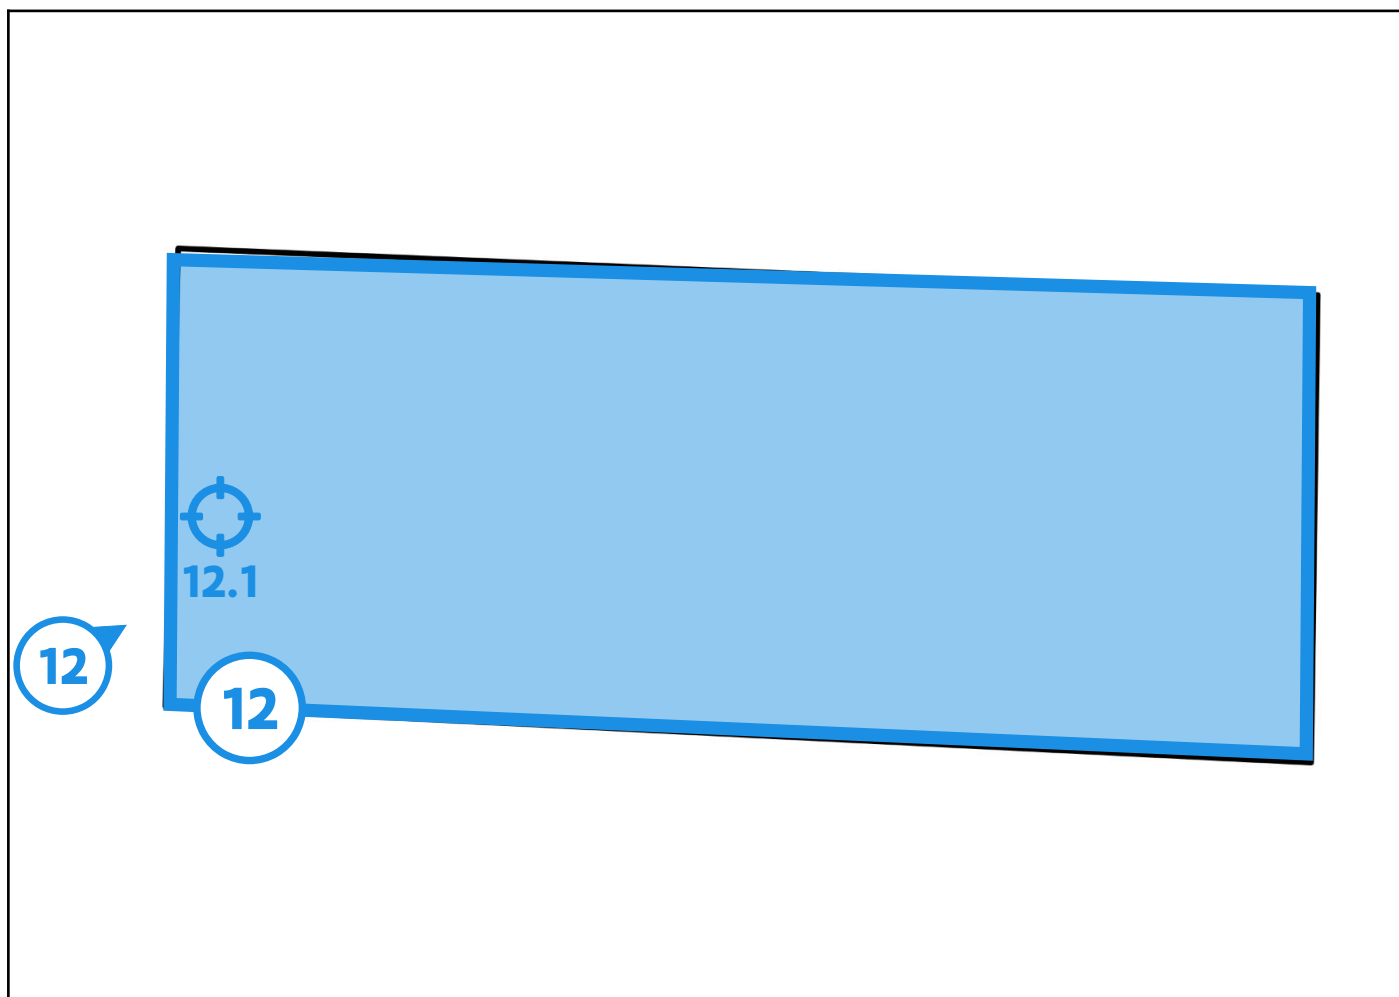
Plan 2.2: garage dakenplan

Beschrijving	Type	Actie
12. roofing plat dak garage	Geen asbest	-
12.1 Code: r002427578	Puntmonster	-
