# Asbestinventarisatetest

Aardstraat 8, 2560 Nijlen

Attestnummer : 20231121-000306.000

Uitgegeven op : 21.11.2023

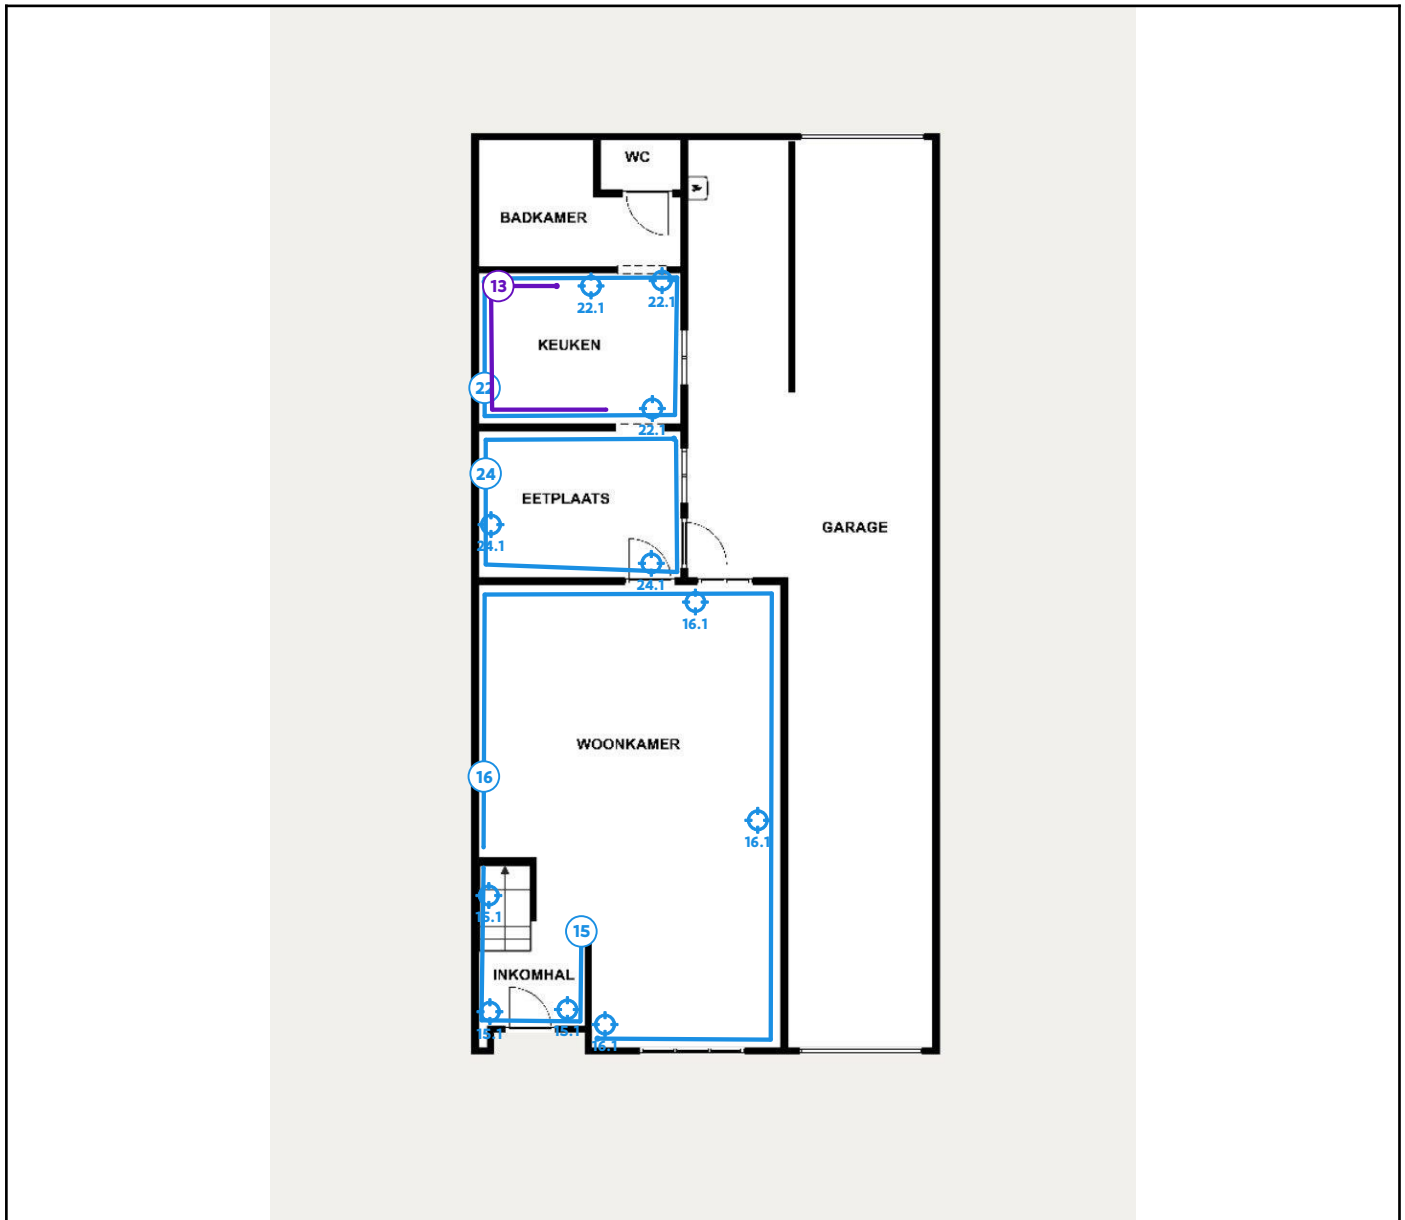
## Plan 1.2: 23434\_Plan GELIJKVLOERS

Beschrijving	Type	Actie
13. Faiencetegels keuken - lijm niet bereikbaar	Advies	-
15. Bepleistering wand MM01 Hal gelijkvloers	Geen asbest	-
15.1 Code: MM01	Mengmonster	-
16. Bepleistering wand MM02 Living	Geen asbest	-
16.1 Code: MM02	Mengmonster	-

22. Beploistering wand MM04 Keuken	Geen asbest	-
22.1 Code: MM04	Mengmonster	-
24. Beploistering wand MM03 Eetkamer	Geen asbest	-
24.1 Code: MM03	Mengmonster	-

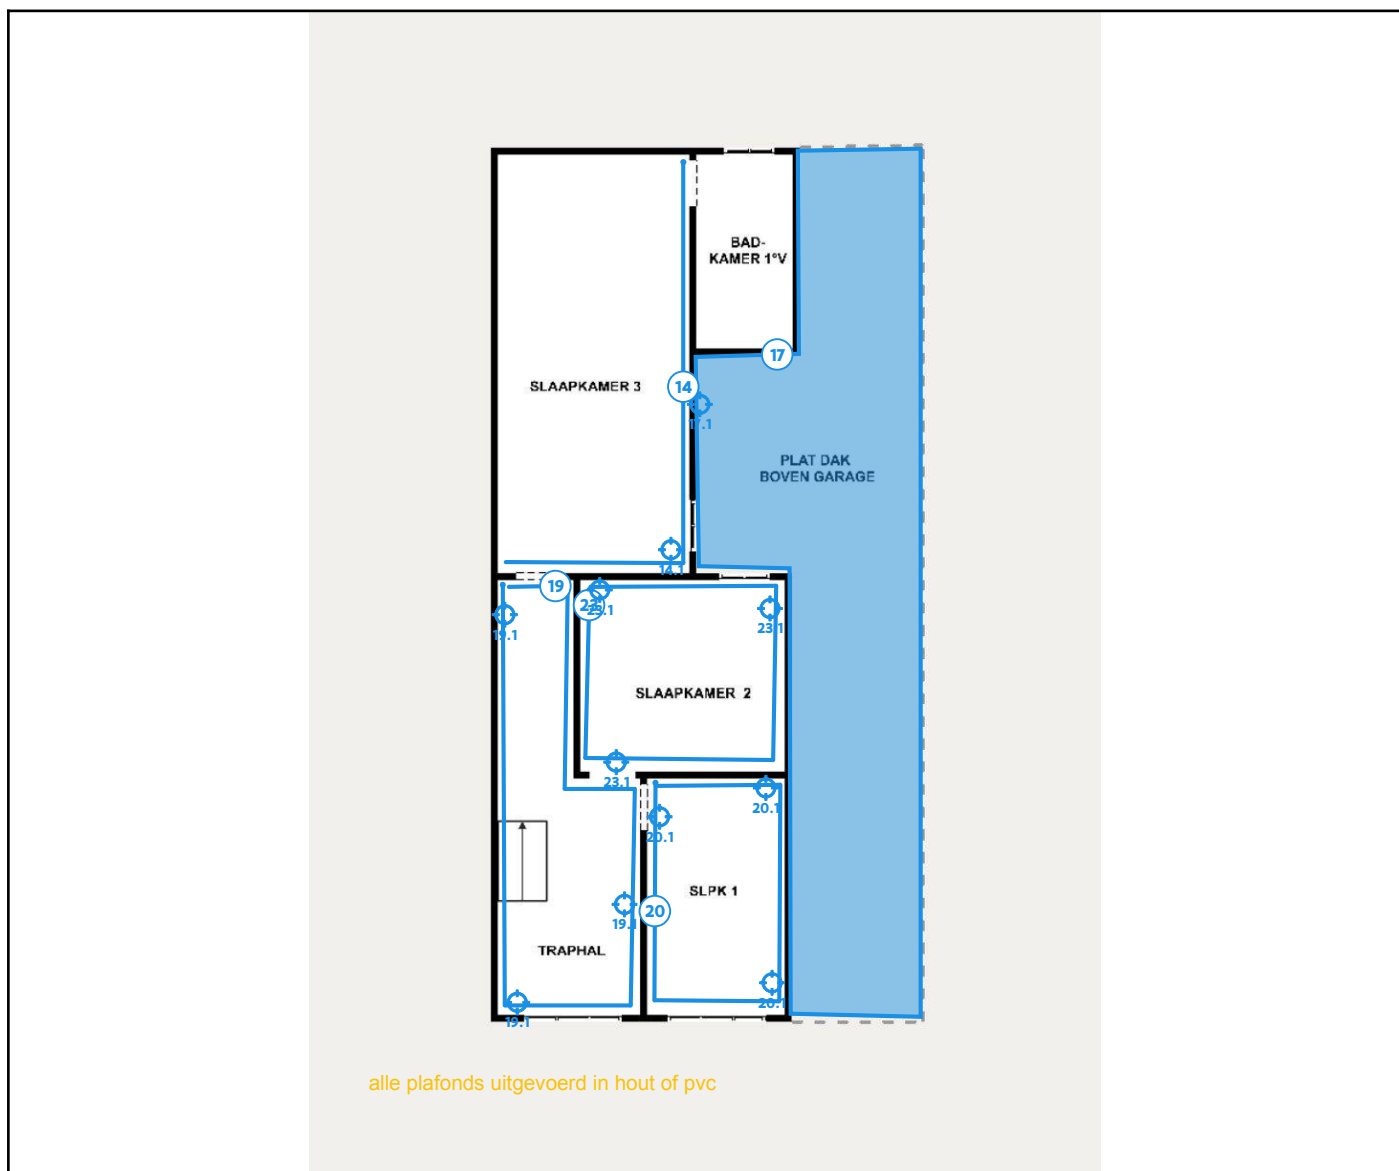
## Plan 1.4: 23434\_Plan VERDIEPING

Beschrijving	Type	Actie
9. Valse plafonds hout/pvc	Advies	-
14. Beploistering wand MM09 Slaapkamer 3	Geen asbest	-
14.1 Code: MM09	Mengmonster	-
17. Roofing plat dak (M)	Geen asbest	-
17.1 Code: P03	Puntmonster	-

19. Beploistering wand MM07 Hal 1°v	Geen asbest	-
19.1 Code: MM07	Mengmonster	-
20. Beploistering wand MM08 Slaapkamer 1	Geen asbest	-
20.1 Code: MM08	Mengmonster	-
23. Beploistering wand MM10 Slaapkamer 3	Geen asbest	-
23.1 Code: MM10	Mengmonster	-

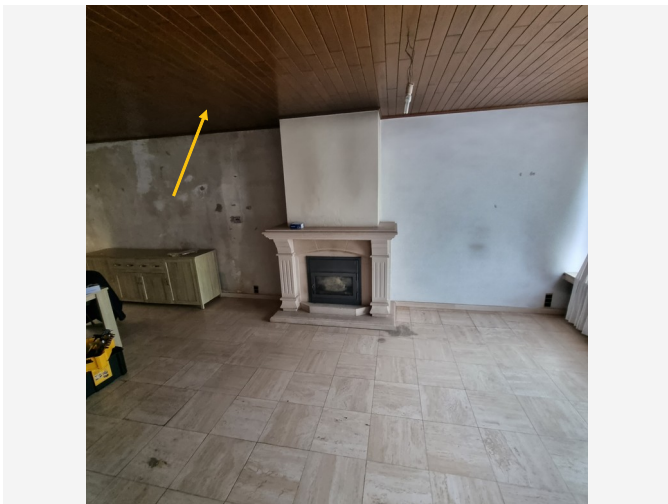
Identificatiemethode	Vaststelling & expertise (niet-asbestverdacht)
Primaire drager	Plafond
(Asbest)materiaal	Plaat, paneel, tablet - Generiek
Bindmiddel	Hout of Pvc
Gebondenheid bindmiddel	Hecht

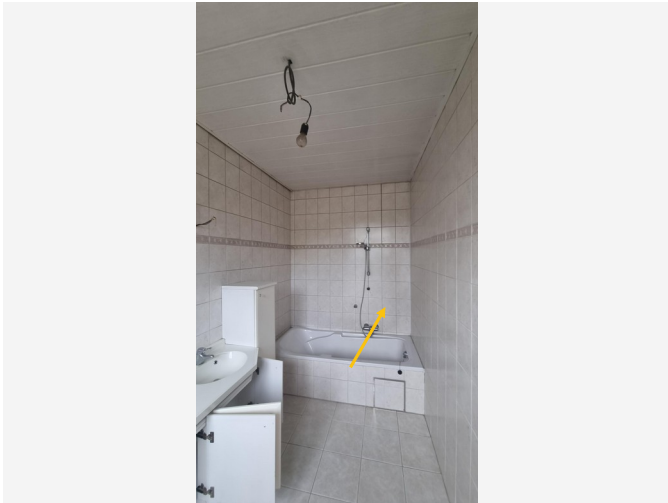
Identificatiemethode	Redelijk vermoeden
Primaire drager	Binnenwand
(Asbest)materiaal	In-situ afwerkingslagen - Lijm laag
Bindmiddel	Lijm
Gebondenheid bindmiddel	Hecht

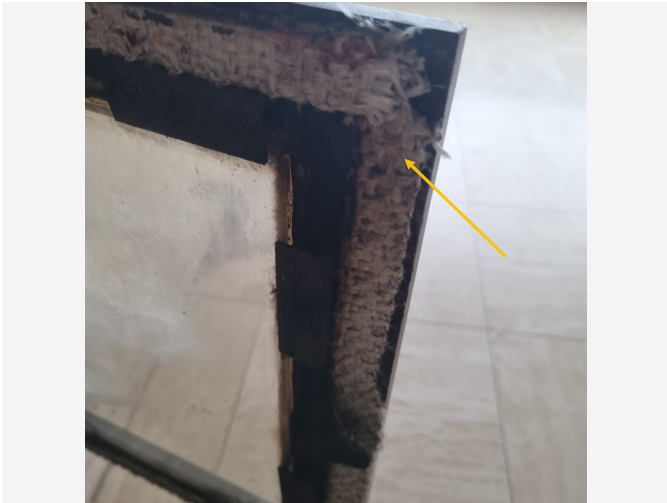
Identificatiemethode	Vaststelling & expertise (niet-asbestverdacht)
Primaire drager	Ruimteverwarming
(Asbest)materiaal	Koord, lint, band, strip
Bindmiddel	Kunststof of -hars
Gebondenheid bindmiddel	Hecht

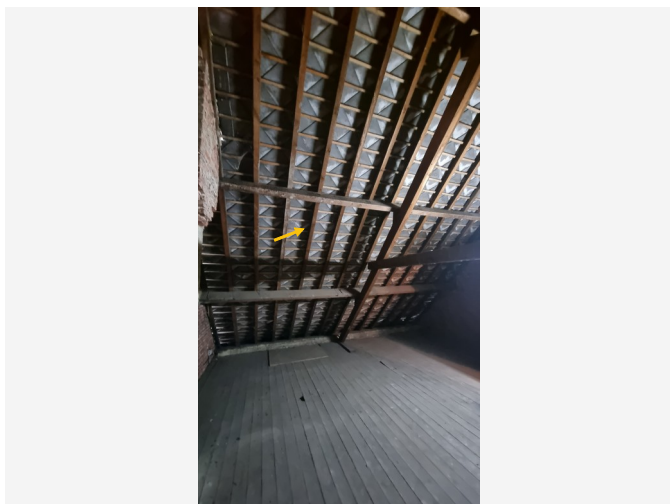
Identificatiemethode	Vaststelling & expertise (niet-asbestverdacht)
Primaire drager	Schuin dak

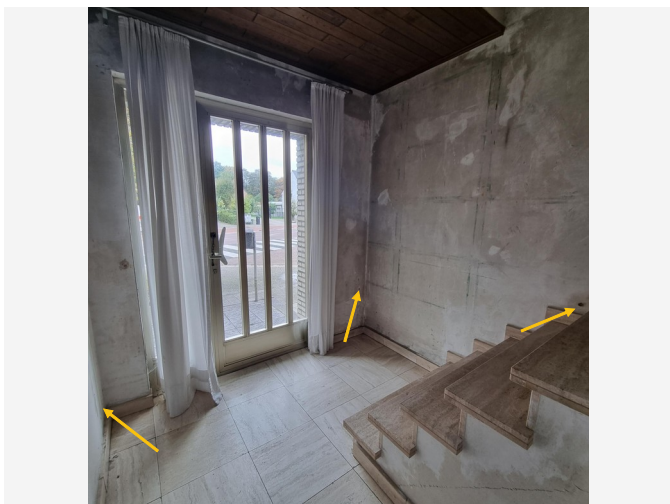
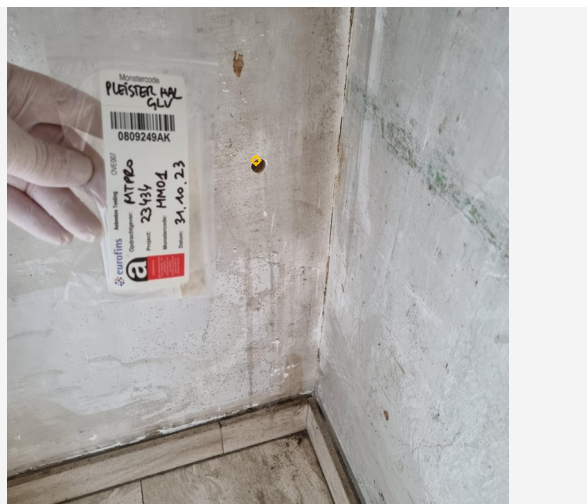
Beschrijving	Beploistering wand MM01 Hal gelijkvloers
Omgeving	Binnen
Primaire drager	Binnenwand
Bindmiddel van materiaal	Gips - kalk

<b>Gebondenheid op basis van bindmiddel</b>	Niet-hechtgebonden
<b>Hoeveelheid (oppervlakte - dikte - aantal)</b>	<ul style="list-style-type: none"> <li>• 10,00 m<sup>2</sup> - 1,00 cm - 1 stuk</li> </ul>
<b>Totaal volume</b>	0,10 m <sup>3</sup>
<b>Identificatiemethode</b>	Vaststelling met monsternamen
<b>Destructieve handeling voor identificatie</b>	Nee
<b>Opmerking</b>	<p>Extra staalnamen uitgevoerd na positief resultaat van monster M01 (zie fiche: Beploistering wand Hal Glv/Keuken/Slpk 2)</p> <p>Opgegeven gewichten, afmetingen en/of oppervlakten zijn een geschatte hoeveelheid en zijn niet bindend. De dikte is een schatting die voorkomt uit de monsterplaatsen en is daarom niet altijd representatief.</p>

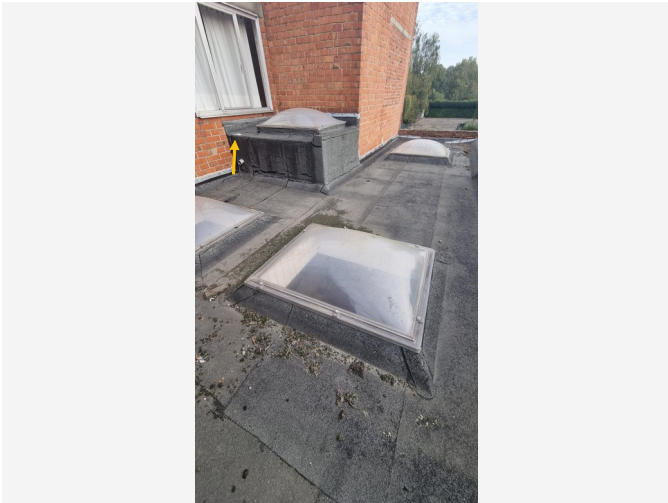
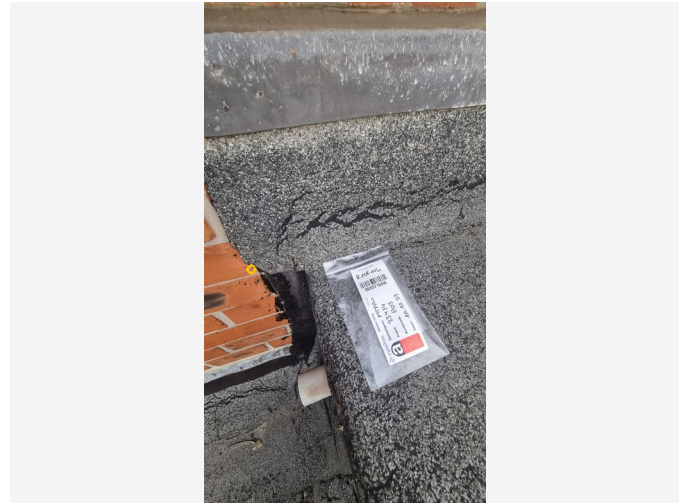
## Fiche 17: Roofing plat dak (M)

Geen asbest

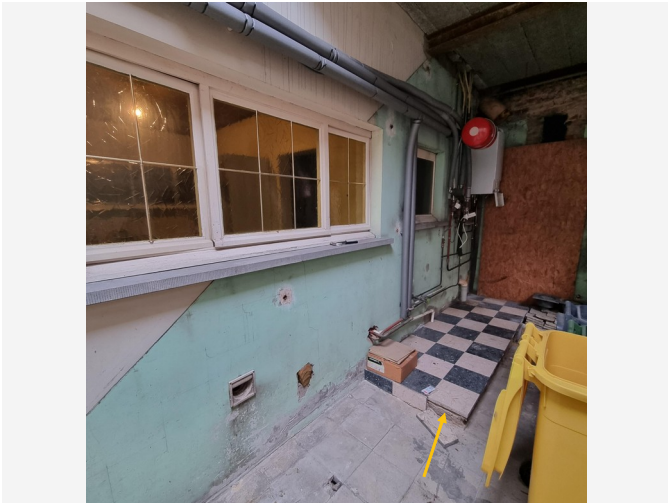
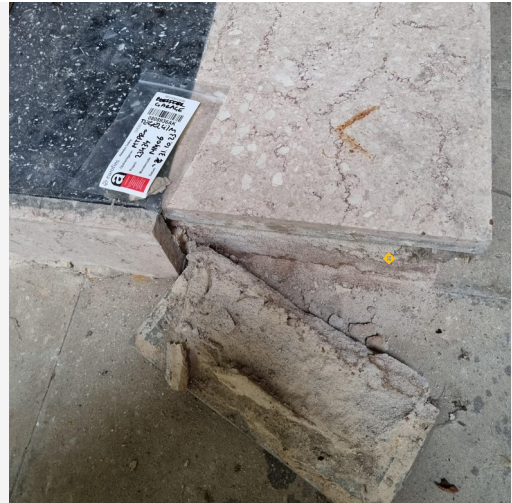
## Fiche 18: Tegellijm garage

Geen asbest

Beschrijving	Tegellijm garage
Omgeving	Binnen
Primaire drager	Vloer
Bindmiddel van materiaal	Cement

<b>Gebondenheid op basis van bindmiddel</b>	Hecht
<b>Hoeveelheid (gewicht - aantal)</b>	• 20,00 kg - 1 stuk
<b>Totaal gewicht</b>	20,00 kg
<b>Identificatiemethode</b>	Vaststelling met monstername
<b>Destructieve handeling voor identificatie</b>	Nee
<b>Opmerking</b>	Gewicht niet vast te stellen

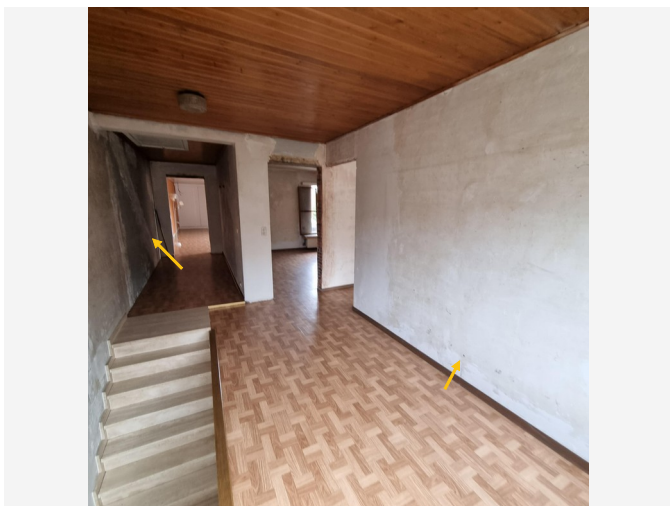
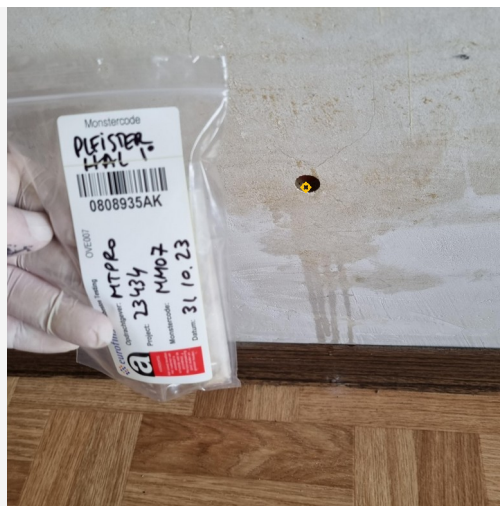
Beschrijving	Bepleistering wand MM07 Hal 1°v
Omgeving	Binnen
Primaire drager	Binnenwand
Bindmiddel van materiaal	Gips - kalk

<b>Gebondenheid op basis van bindmiddel</b>	Niet-hechtgebonden
<b>Hoeveelheid (oppervlakte - dikte - aantal)</b>	• 60,00 m <sup>2</sup> - 1,00 cm - 1 stuk
<b>Totaal volume</b>	0,60 m <sup>3</sup>
<b>Identificatiemethode</b>	Vaststelling met monstername
<b>Destructieve handeling voor identificatie</b>	Nee
<b>Opmerking</b>	Opgegeven gewichten, afmetingen en/of oppervlakten zijn een geschatte hoeveelheid en zijn niet bindend. De dikte is een schatting die voorkomt uit de mosterplaatsen en is daarom niet altijd representatief.

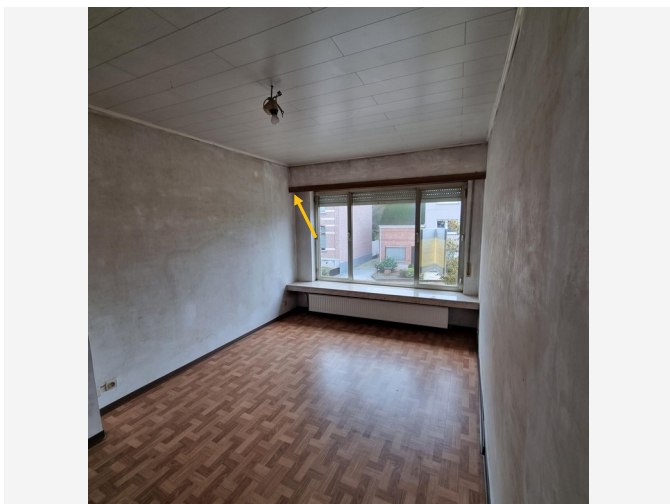
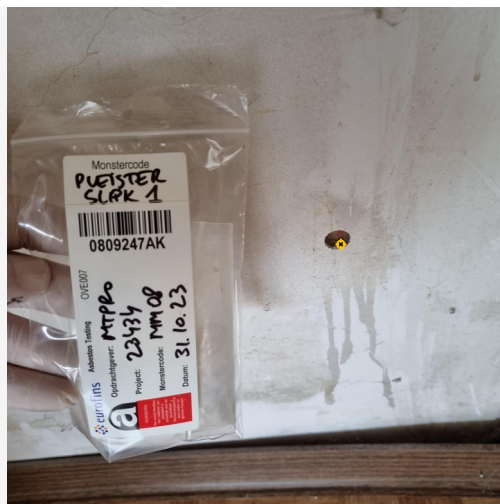
Beschrijving	Bepkeistering wand MM08 Slaapkamer 1
Omgeving	Binnen
Primaire drager	Binnenwand
Bindmiddel van materiaal	Gips - kalk

<b>Gebondenheid op basis van bindmiddel</b>	Niet-hechtgebonden
<b>Hoeveelheid (oppervlakte - dikte - aantal)</b>	<ul style="list-style-type: none"> <li>• 30,00 m<sup>2</sup> - 1,00 cm - 1 stuk</li> </ul>
<b>Totaal volume</b>	0,30 m <sup>3</sup>
<b>Identificatiemethode</b>	Vaststelling met monstername
<b>Destructieve handeling voor identificatie</b>	Nee
<b>Opmerking</b>	Opgegeven gewichten, afmetingen en/of oppervlakten zijn een geschatte hoeveelheid en zijn niet bindend. De dikte is een schatting die voorkomt uit de mosterplaatsen en is daarom niet altijd representatief.

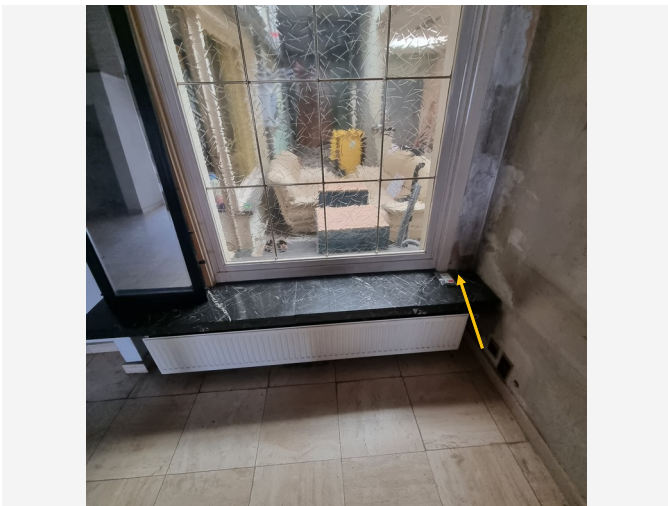
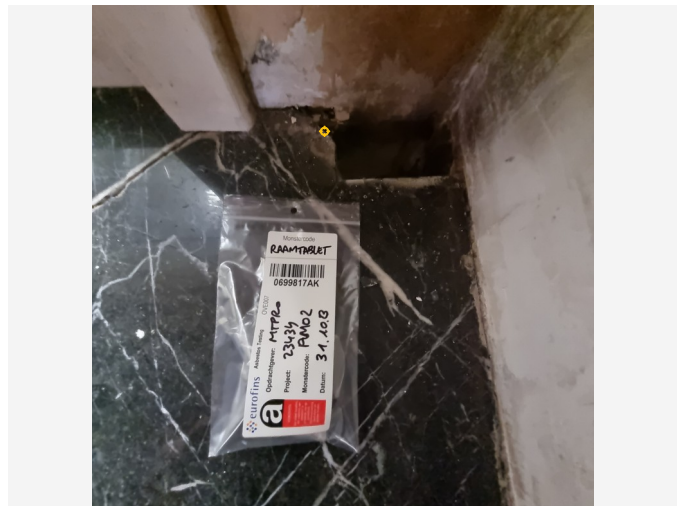
Beschrijving	Raamtablet
Omgeving	Binnen
Primaire drager	Wandopening verticaal (raam, deur, ...)
Bindmiddel van materiaal	Natuursteen

<b>Gebondenheid op basis van bindmiddel</b>	Hecht
<b>Hoeveelheid (gewicht - aantal)</b>	• 29,98 kg - 1 stuk
<b>Totaal gewicht</b>	29,98 kg
<b>Identificatiemethode</b>	Vaststelling met monstername
<b>Destructieve handeling voor identificatie</b>	Nee

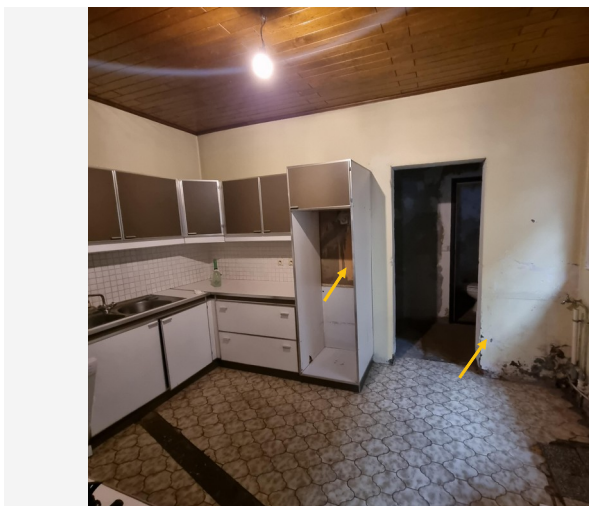
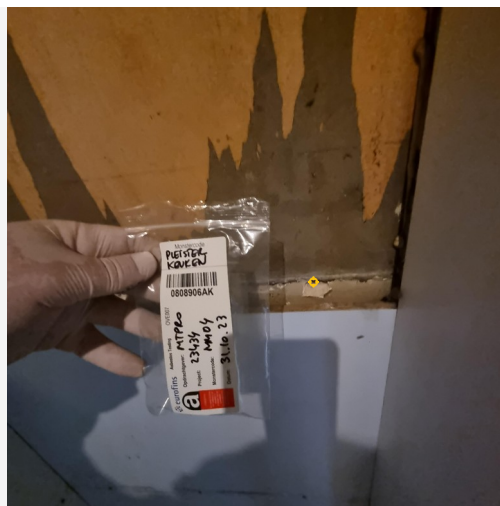
Beschrijving	Beploistering wand MM04 Keuken
Omgeving	Binnen
Primaire drager	Binnenwand
Bindmiddel van materiaal	Gips - kalk

<b>Gebondenheid op basis van bindmiddel</b>	Niet-hechtgebonden
<b>Hoeveelheid (oppervlakte - dikte - aantal)</b>	<ul style="list-style-type: none"> <li>• 20,00 m<sup>2</sup> - 1,00 cm - 1 stuk</li> </ul>
<b>Totaal volume</b>	0,20 m <sup>3</sup>
<b>Identificatiemethode</b>	Vaststelling met monstername
<b>Destructieve handeling voor identificatie</b>	Nee
<b>Opmerking</b>	<p>Extra staalnamen uitgevoerd na positief resultaat van monster M01 (zie fiche: Beploistering wand Hal Glv/Keuken/Slpk 2)</p> <p>Opgegeven gewichten, afmetingen en/of oppervlakten zijn een geschatte hoeveelheid en zijn niet bindend. De dikte is een schatting die voorkomt uit de mosterplaatsen en is daarom niet altijd representatief.</p>
