Asbestinventarisatetest

Zegbroek 2, 2290 Vorselaar

Attestnummer : 20230202-000245.000

Niet-asbestveilig

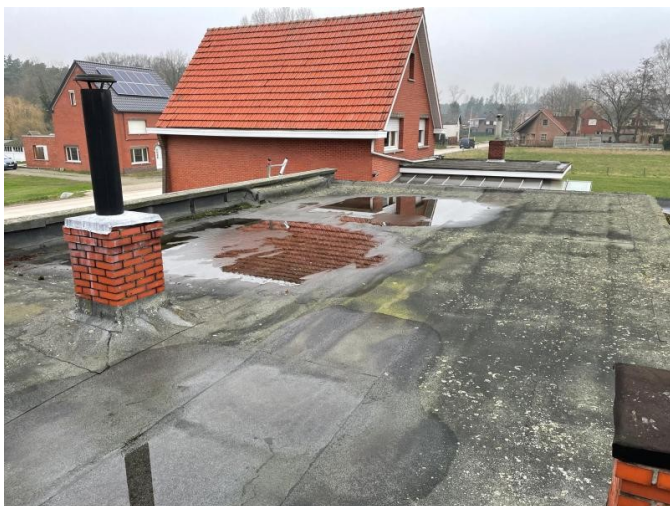
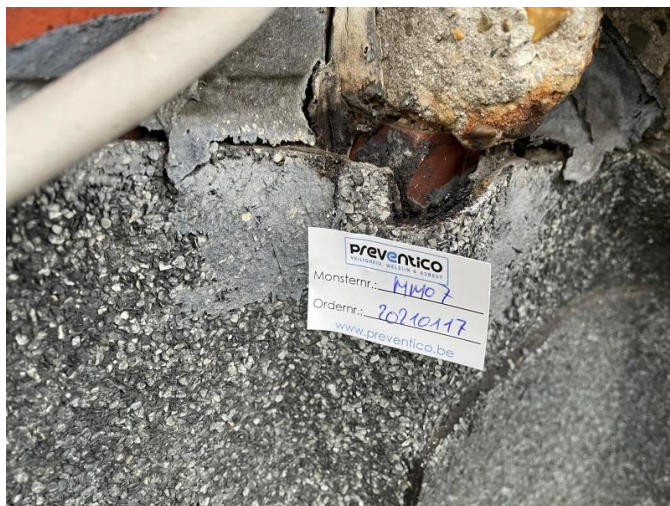
Fiche 18: Roofing plat dak

Geen asbest

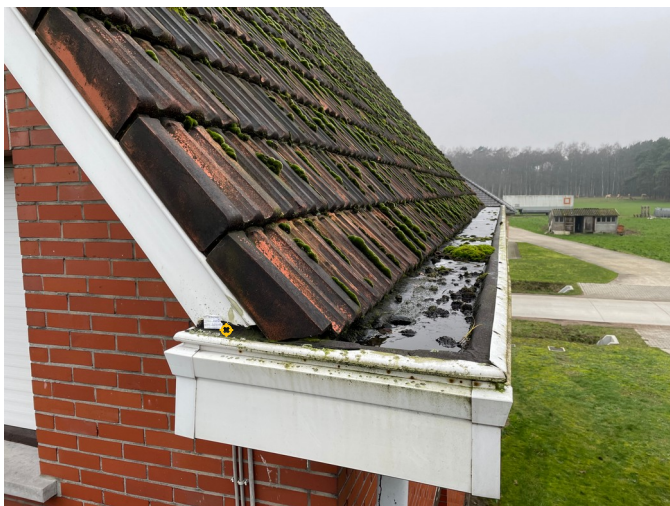
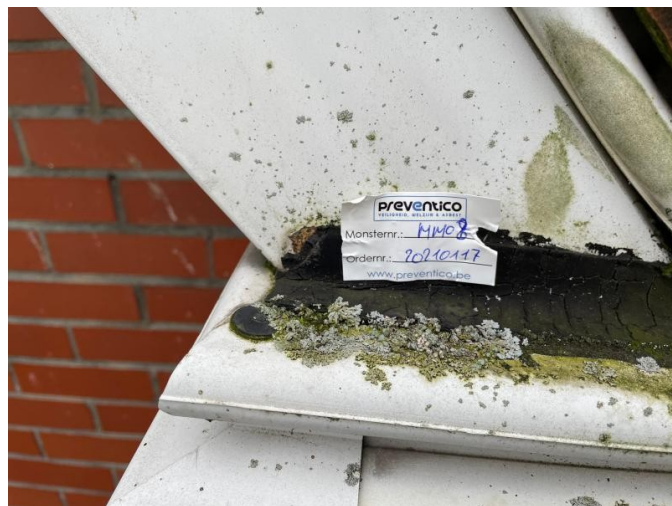
Fiche 20: Roofing bakgoot

Geen asbest

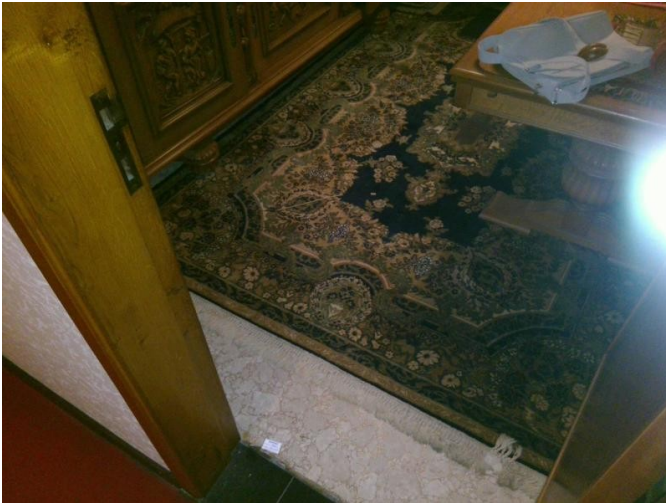
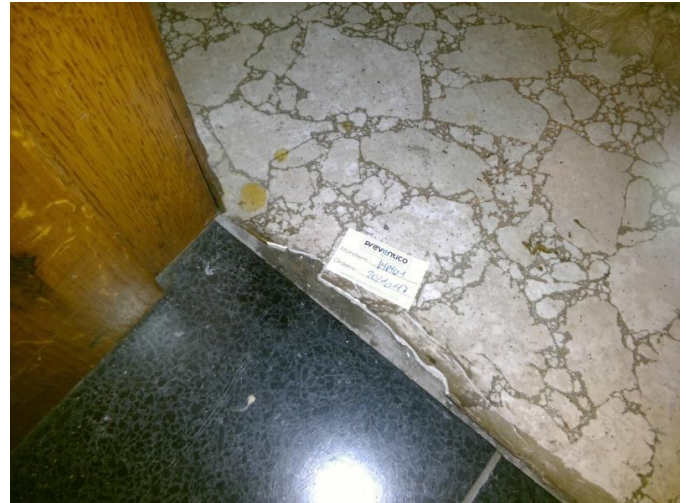
Fiche 21: Vloerzeil slaapkamer

Geen asbest

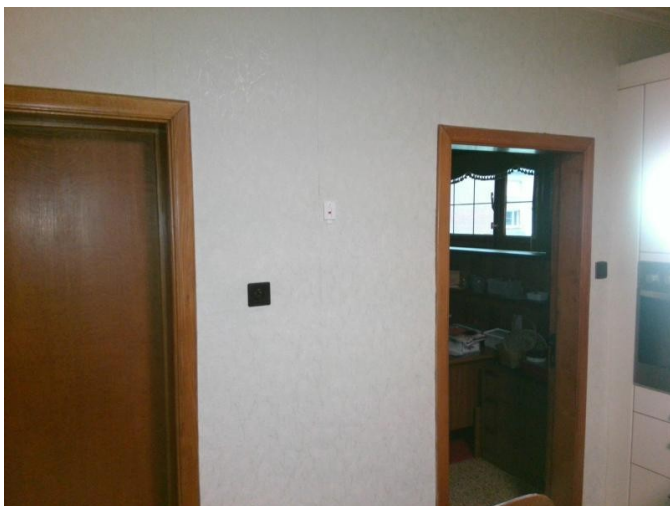
Beschrijving	Pleisterwerk wand verdiep
Omgeving	Binnen
Primaire drager	Binnenwand
Bindmiddel van materiaal	Gips - kalk

Gebondenheid op basis van bindmiddel	Niet-hechtgebonden
Hoeveelheid (oppervlakte - dikte - aantal)	• 155,00 m ² - 1,50 cm - 1 stuk
Totaal volume	2,325 m ³
Identificatiemethode	Vaststelling met monsternamen
Destructieve handeling voor identificatie	Nee
Opmerking	<p>In de badkamer loopt het pleisterwerk van de wand schuin over in het plafond. Er werd een mengmonster van zowel de wand als het plafond genomen.</p> <p>Andere plafonds zijn afgewerkt met houten latwerk.</p>
