Asbestinventarisatetest

Kruisberg 102, 2480 Dessel

Attestnummer : 20240408-000457.000

Uitgegeven op : 08.04.2024

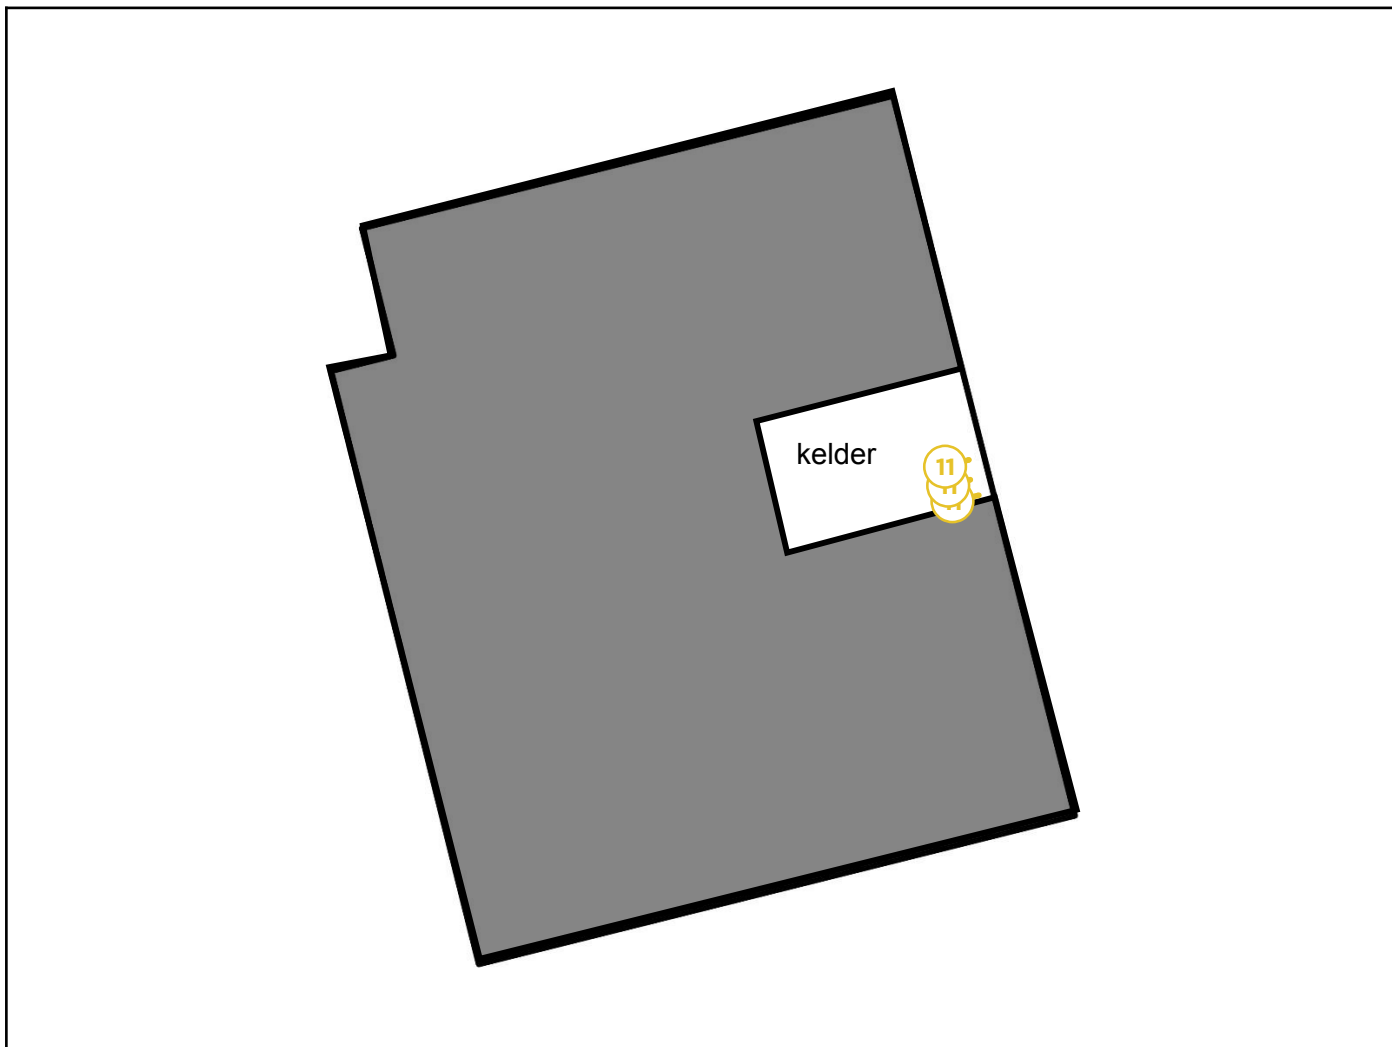
Plan 1.1: Kelder

Beschrijving	Type	Actie
11. Asbestcement platen onder trap	Asbestmateriaal	Zorgvuldig beheren

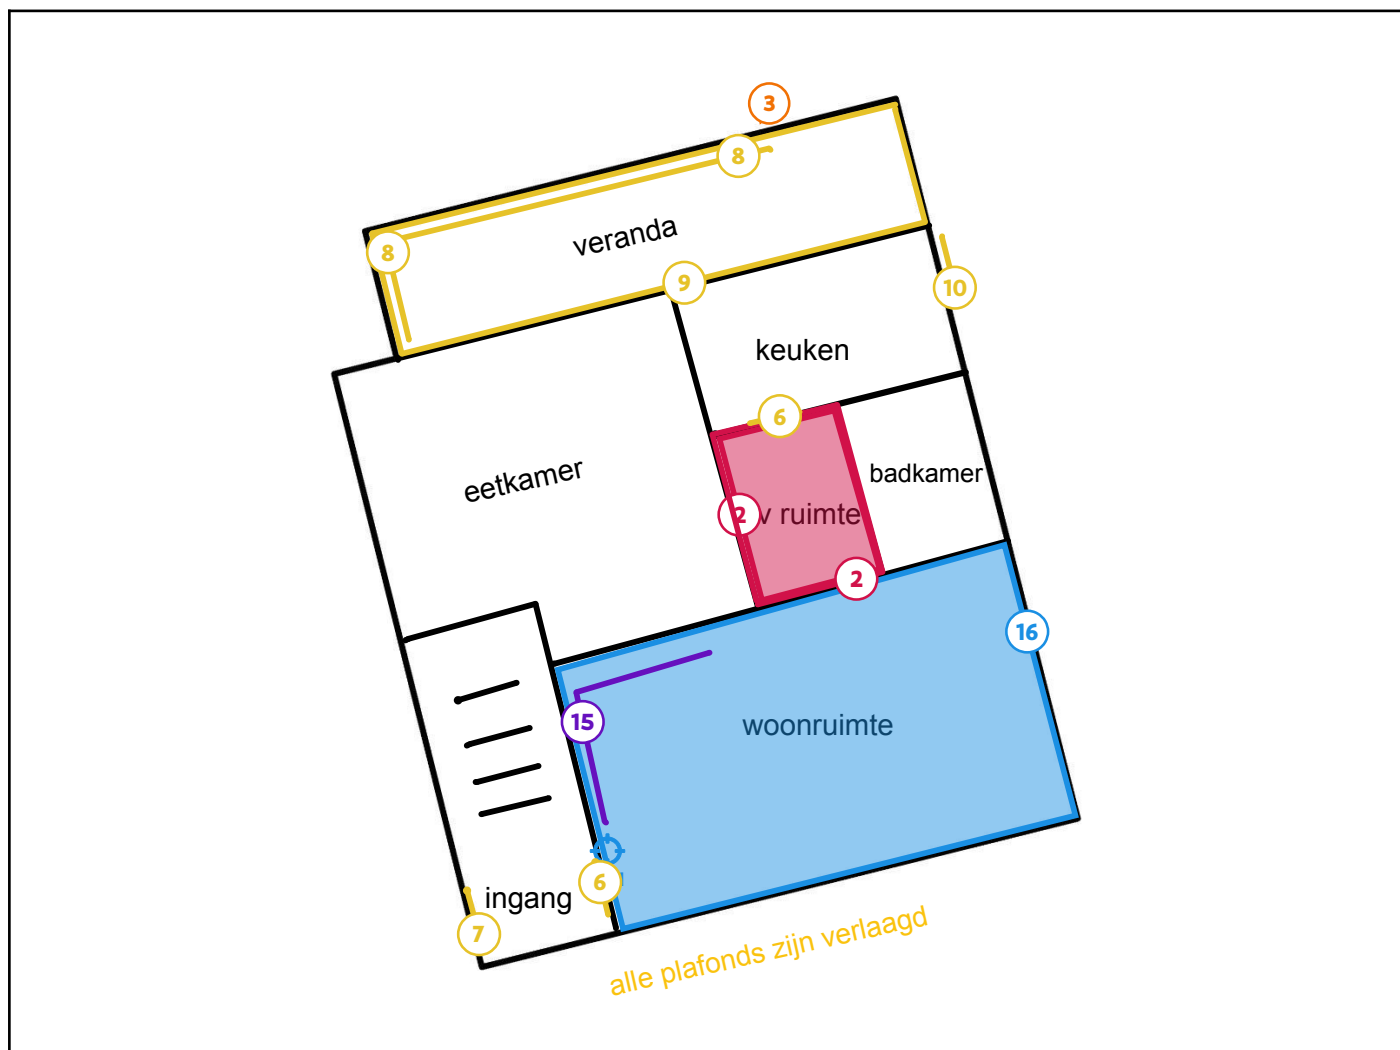
Plan 1.2: Gelijkvloers

Beschrijving	Type	Actie
2. Platen muur/plafond stookruimte	Asbestmateriaal	Dringend verwijderen
3. Kit deur veranda	Asbestmateriaal	Verwijderen
6. Entrepots	Asbestmateriaal	Zorgvuldig beheren
7. Bakeliet zekering	Asbestmateriaal	Zorgvuldig beheren
8. Venstertablet veranda	Asbestmateriaal	Zorgvuldig beheren
9. Menuiserie wandbekleding veranda	Asbestmateriaal	Zorgvuldig beheren

10. Raamdorpel buiten	Asbestmateriaal	Zorgvuldig beheren
14. Verlaagd plafond	Advies	-
15. Sierwand schouw	Advies	-
16. Vinyl living	Geen asbest	-
16.1 Code: KR3	Puntmonster	-

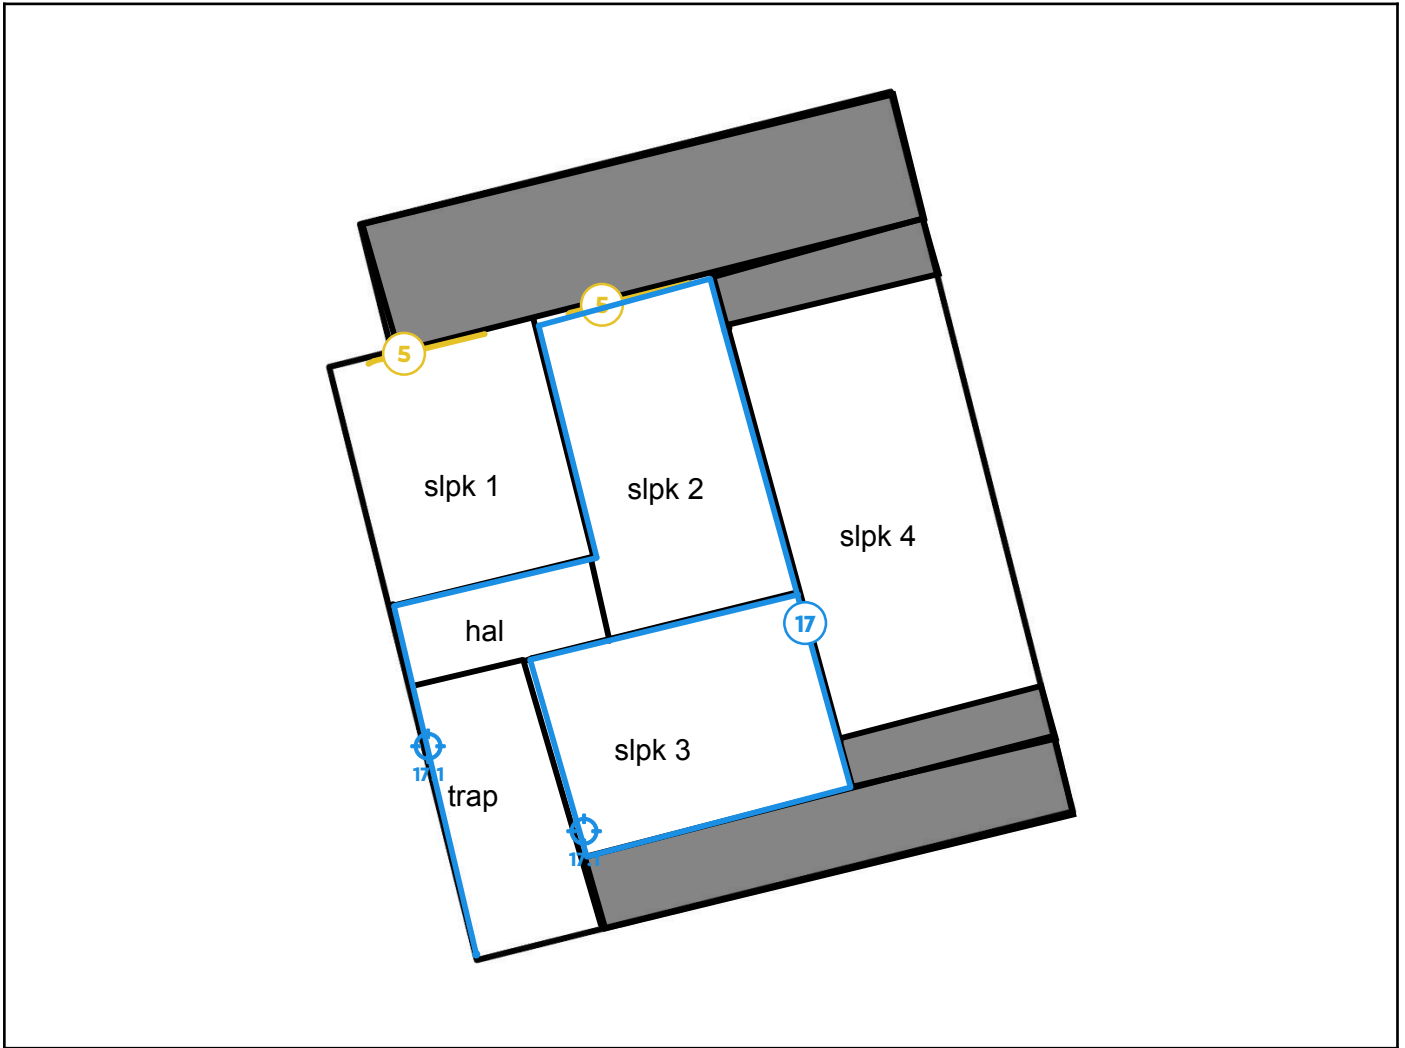
Plan 1.3: Verdiep

Beschrijving	Type	Actie
5. Venstertablet verdiep	Asbestmateriaal	Zorgvuldig beheren
17. Pleisterwerk binnenmuren	Geen asbest	-
17.1 Code: KR1	Mengmonster	-

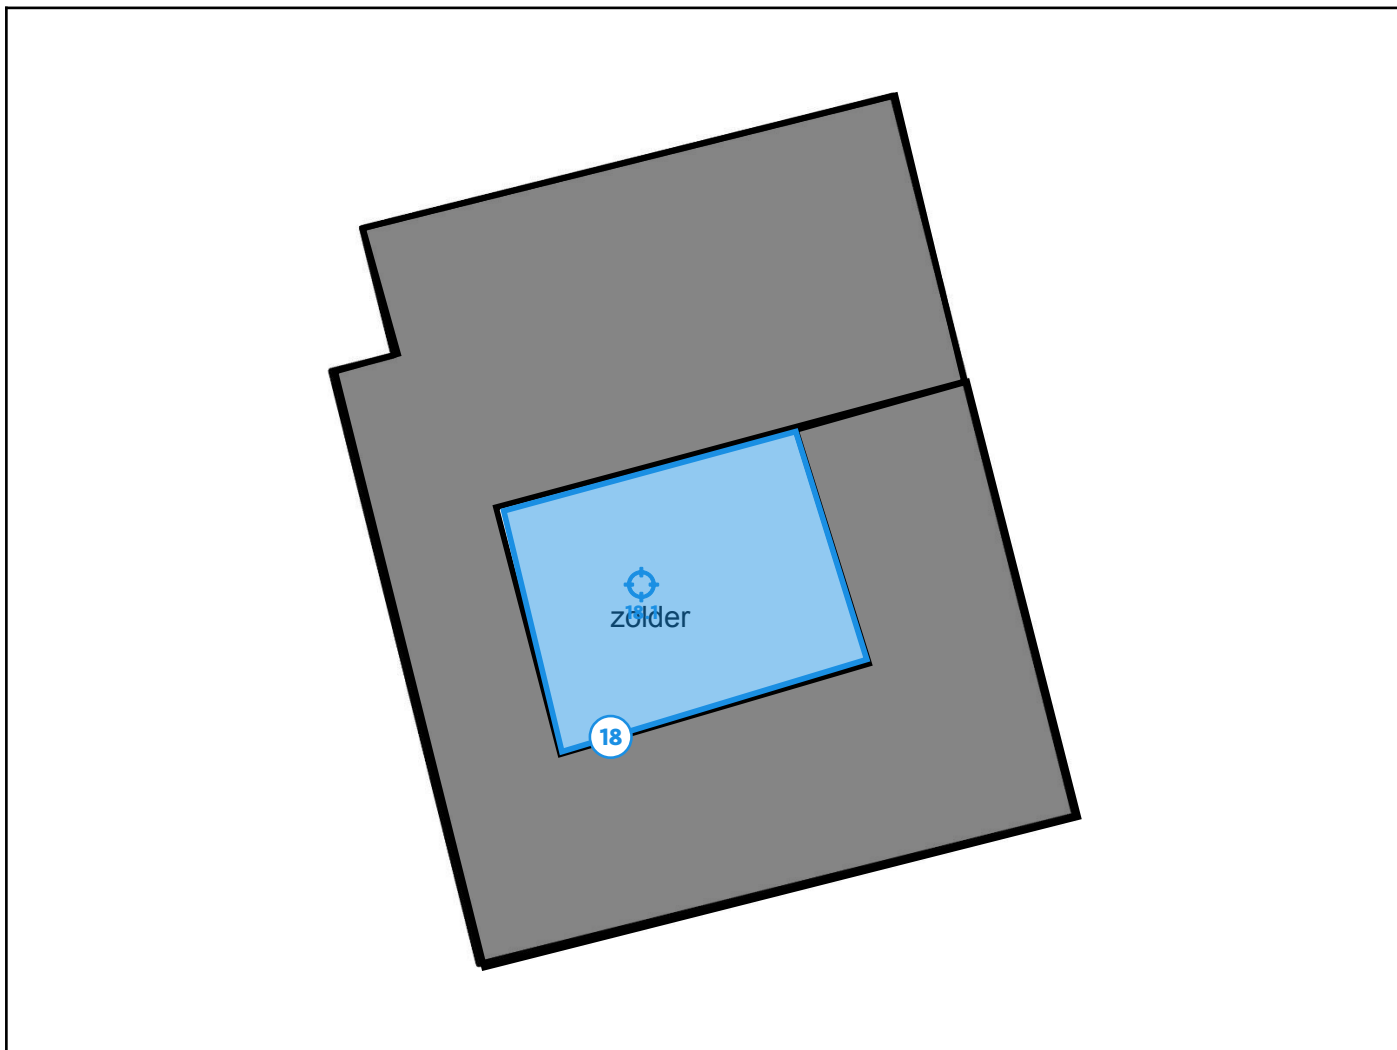
Plan 1.4: Zolder

Beschrijving	Type	Actie
18. Vinyl zolder	Geen asbest	-
18.1 Code: KR2	Puntmonster	-

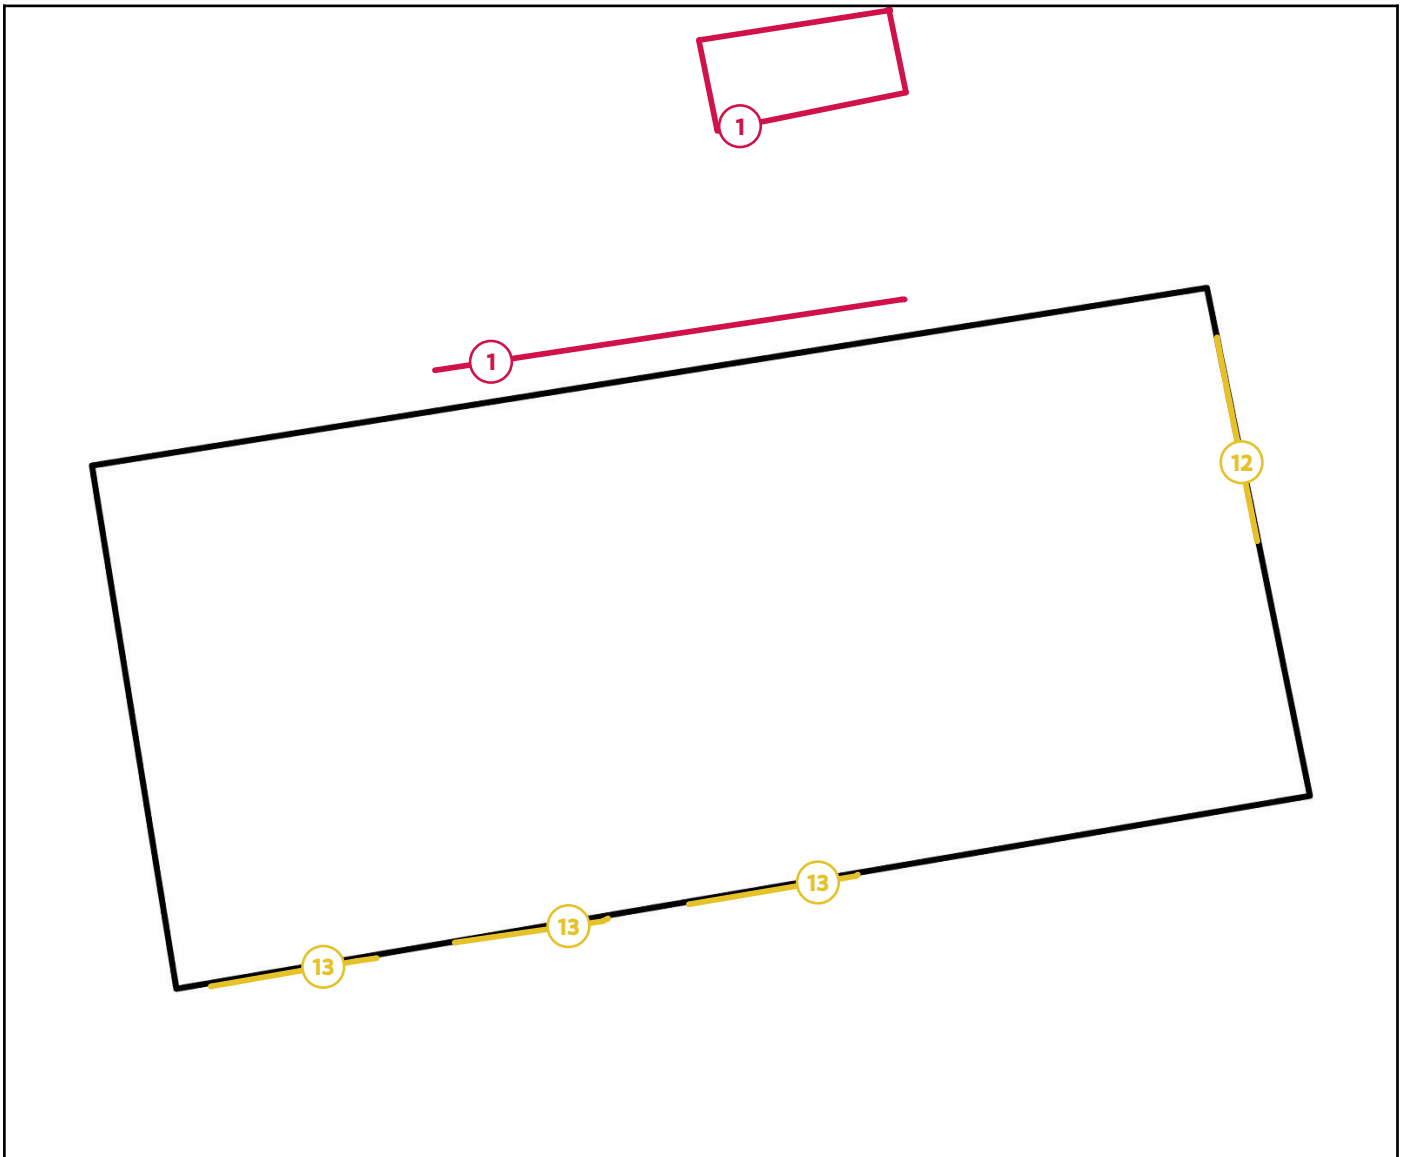
Plan 2.1: Schuur plan

Beschrijving	Type	Actie
1. Asbestafval	Asbestmateriaal	Dringend verwijderen
12. Menuiserie platen bijbouw	Asbestmateriaal	Zorgvuldig beheren
13. Venstertablet bijbouw	Asbestmateriaal	Zorgvuldig beheren

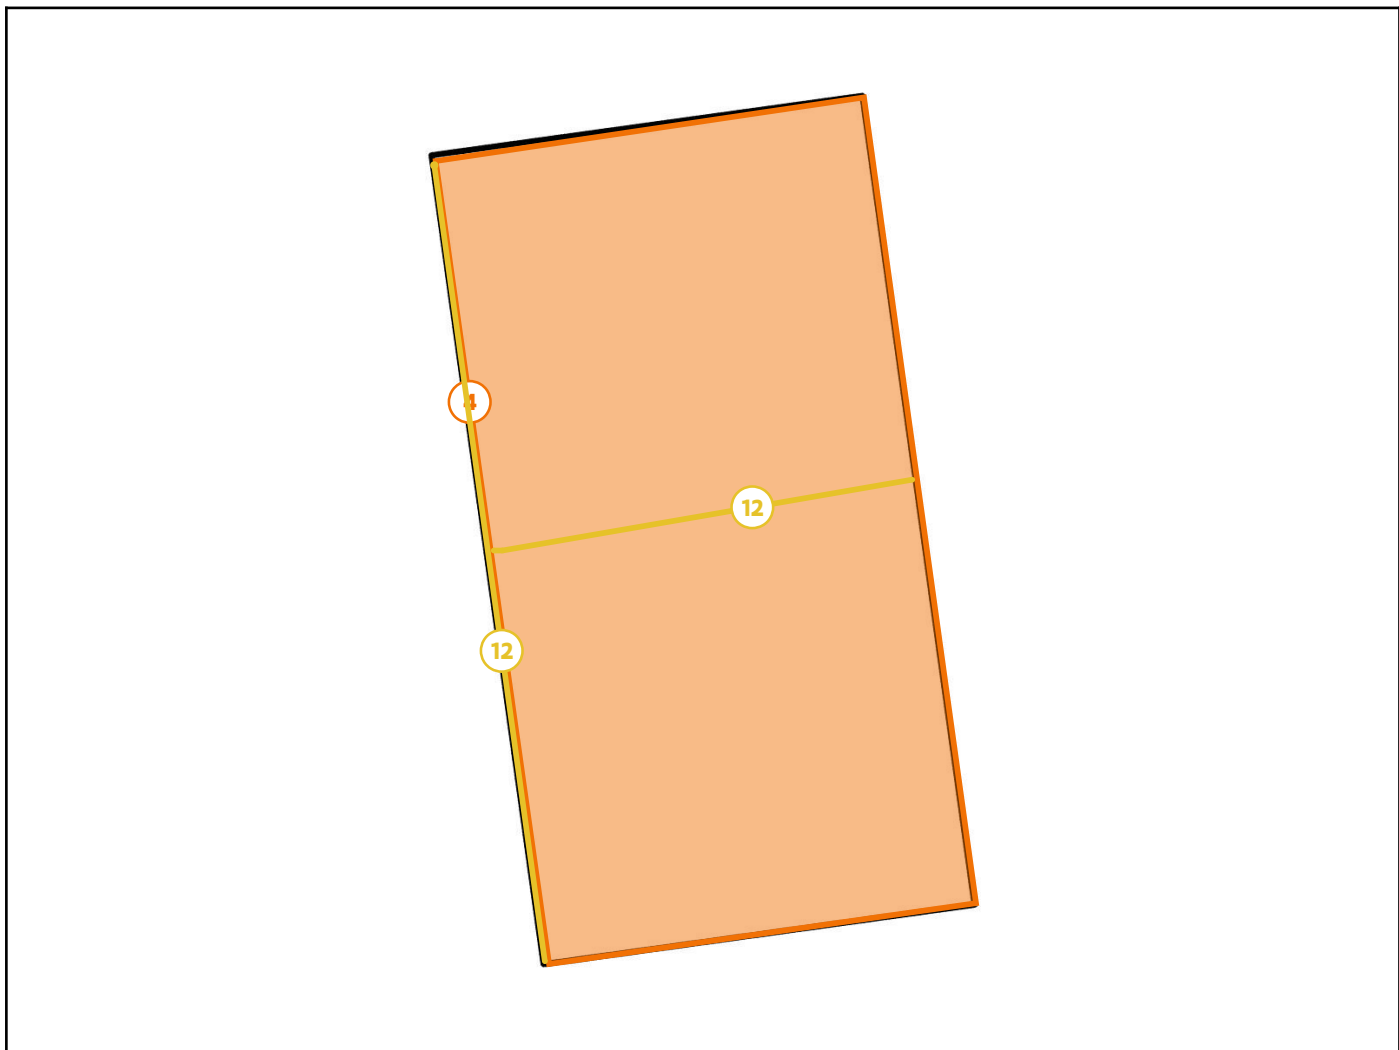
Plan 3.1: Bijgebouw plan

Beschrijving	Type	Actie
4. Golfplaten bijbouw	Asbestmateriaal	Verwijderen
12. Menuiserie platen bijbouw	Asbestmateriaal	Zorgvuldig beheren

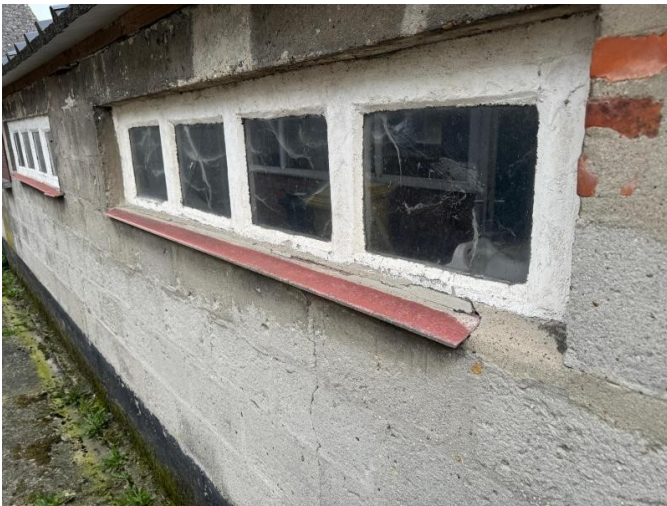
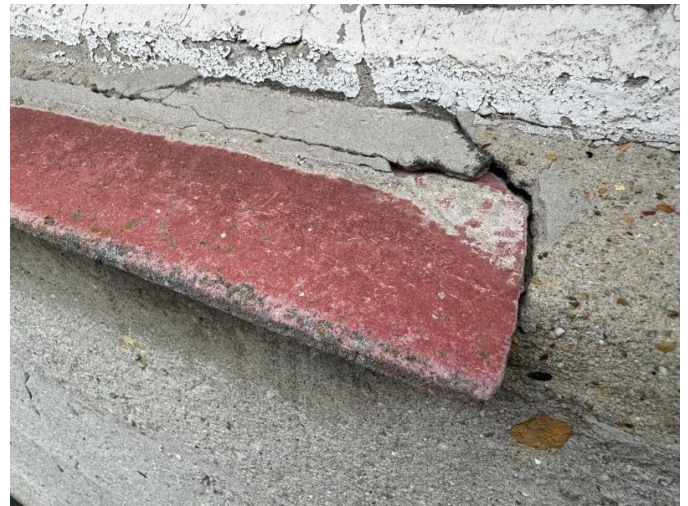
Beschrijving	Menuiserite platen bijbouw
Omgeving	Buiten
Primaire drager	Wand vrijstaand (scheidingsmuur, ...)
Asbestmateriaal	Plaat, paneel, tablet - Type Menuiserite
Bindmiddel van asbestmateriaal	Cement
Gebondenheid op basis van bindmiddel	Hecht
Hoeveelheid (oppervlakte - dikte - aantal)	<ul style="list-style-type: none"> 6,00 m² - 1,00 cm - 1 stuk 2,00 m² - 1,00 cm - 1 stuk
Totaal volume	0,08 m ³
Eenvoudig bereikbaar	Ja

Bevestigingswijze	<ul style="list-style-type: none">• Genageld, geniet
Identificatiemethode	Vaststelling zonder monstername
Destructieve handeling voor identificatie	Nee

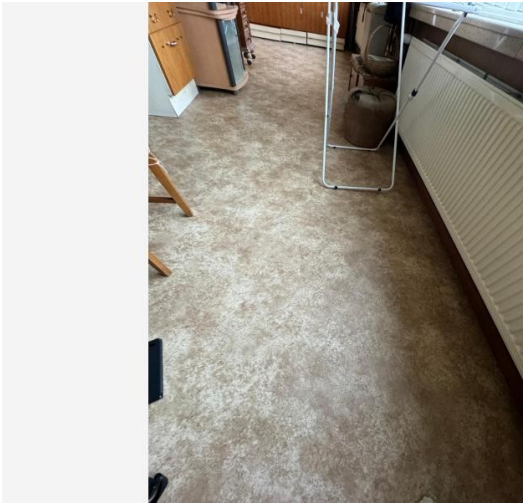
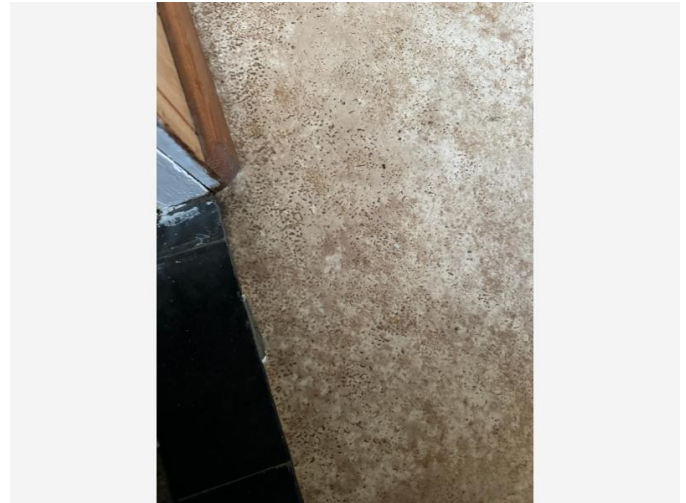
Beschrijving	Vinyl living
Omgeving	Binnen
Primaire drager	Vloer
Bindmiddel van materiaal	Karton - papier - viltachtig

Gebondenheid op basis van bindmiddel	Niet-hechtgebonden
Hoeveelheid (oppervlakte - aantal)	• 30,00 m ² - 1 stuk
Totale oppervlakte	30,00 m ²
Identificatiemethode	Vaststelling met monstername
Destructieve handeling voor identificatie	Nee

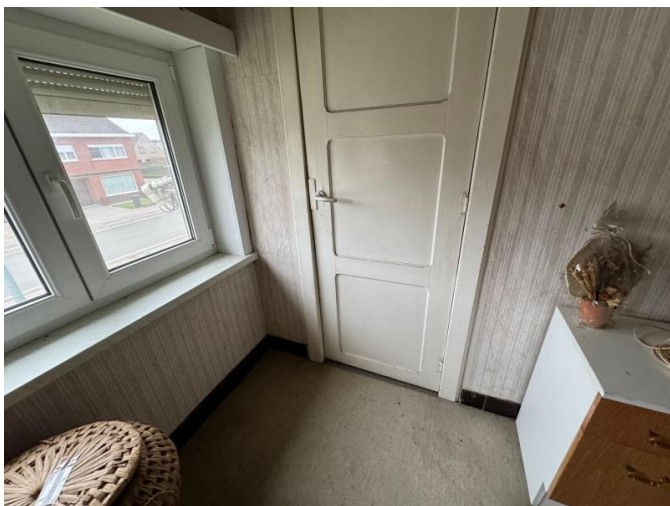
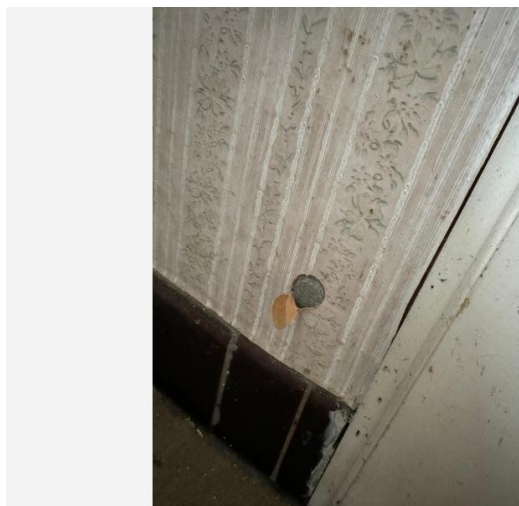
Beschrijving	Pleisterwerk binnenmuren
Omgeving	Binnen
Primaire drager	Binnenwand
Bindmiddel van materiaal	Gips - kalk

Gebondenheid op basis van bindmiddel	Niet-hechtgebonden
Hoeveelheid (oppervlakte - dikte - aantal)	• 220,00 m ² - 1,00 cm - 1 stuk
Totaal volume	2,20 m ³
Identificatiemethode	Vaststelling met monstername
Destructieve handeling voor identificatie	Nee
