# Asbestinventarisatattest

Heibloemstraat 1, 2560 Nijlen

Attestnummer : 20250512-000428.000

Uitgegeven op : 12.05.2025

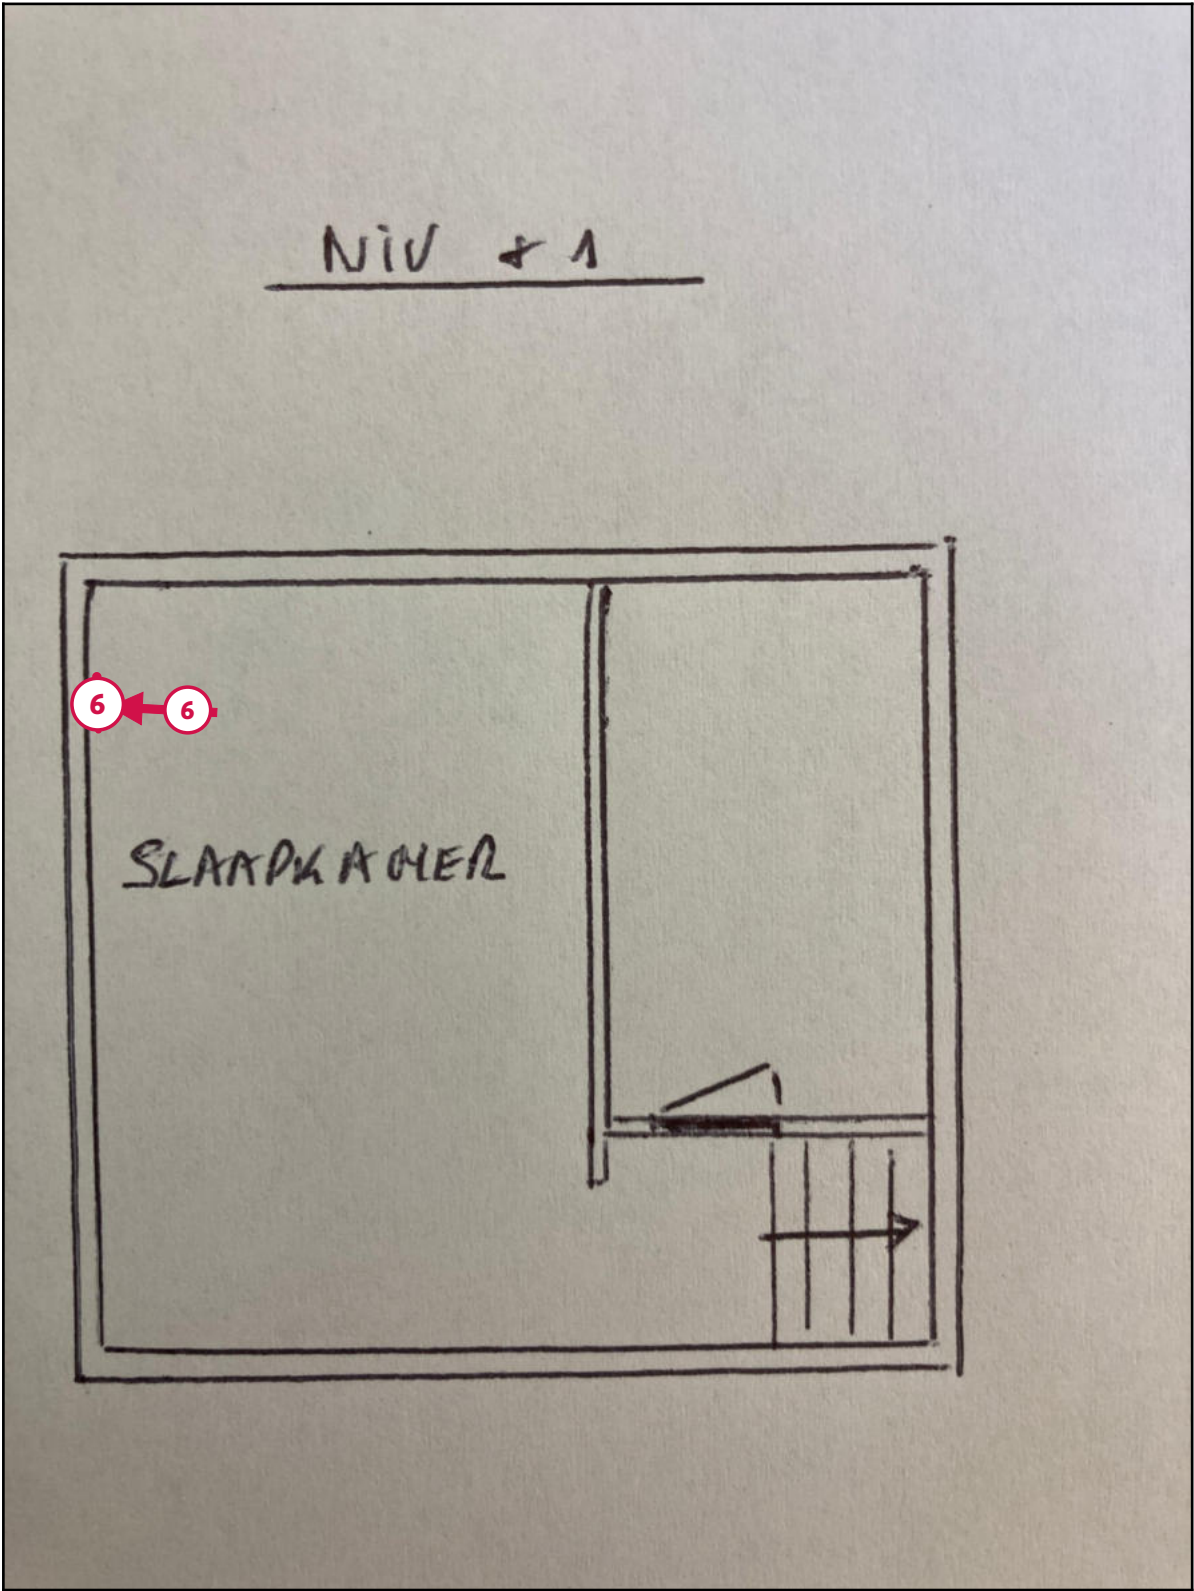
Plan 1.3: Niv +1

| 6. Afval golfplaten en menuiserit | Asbestmateriaal | Dringend verwijderen |

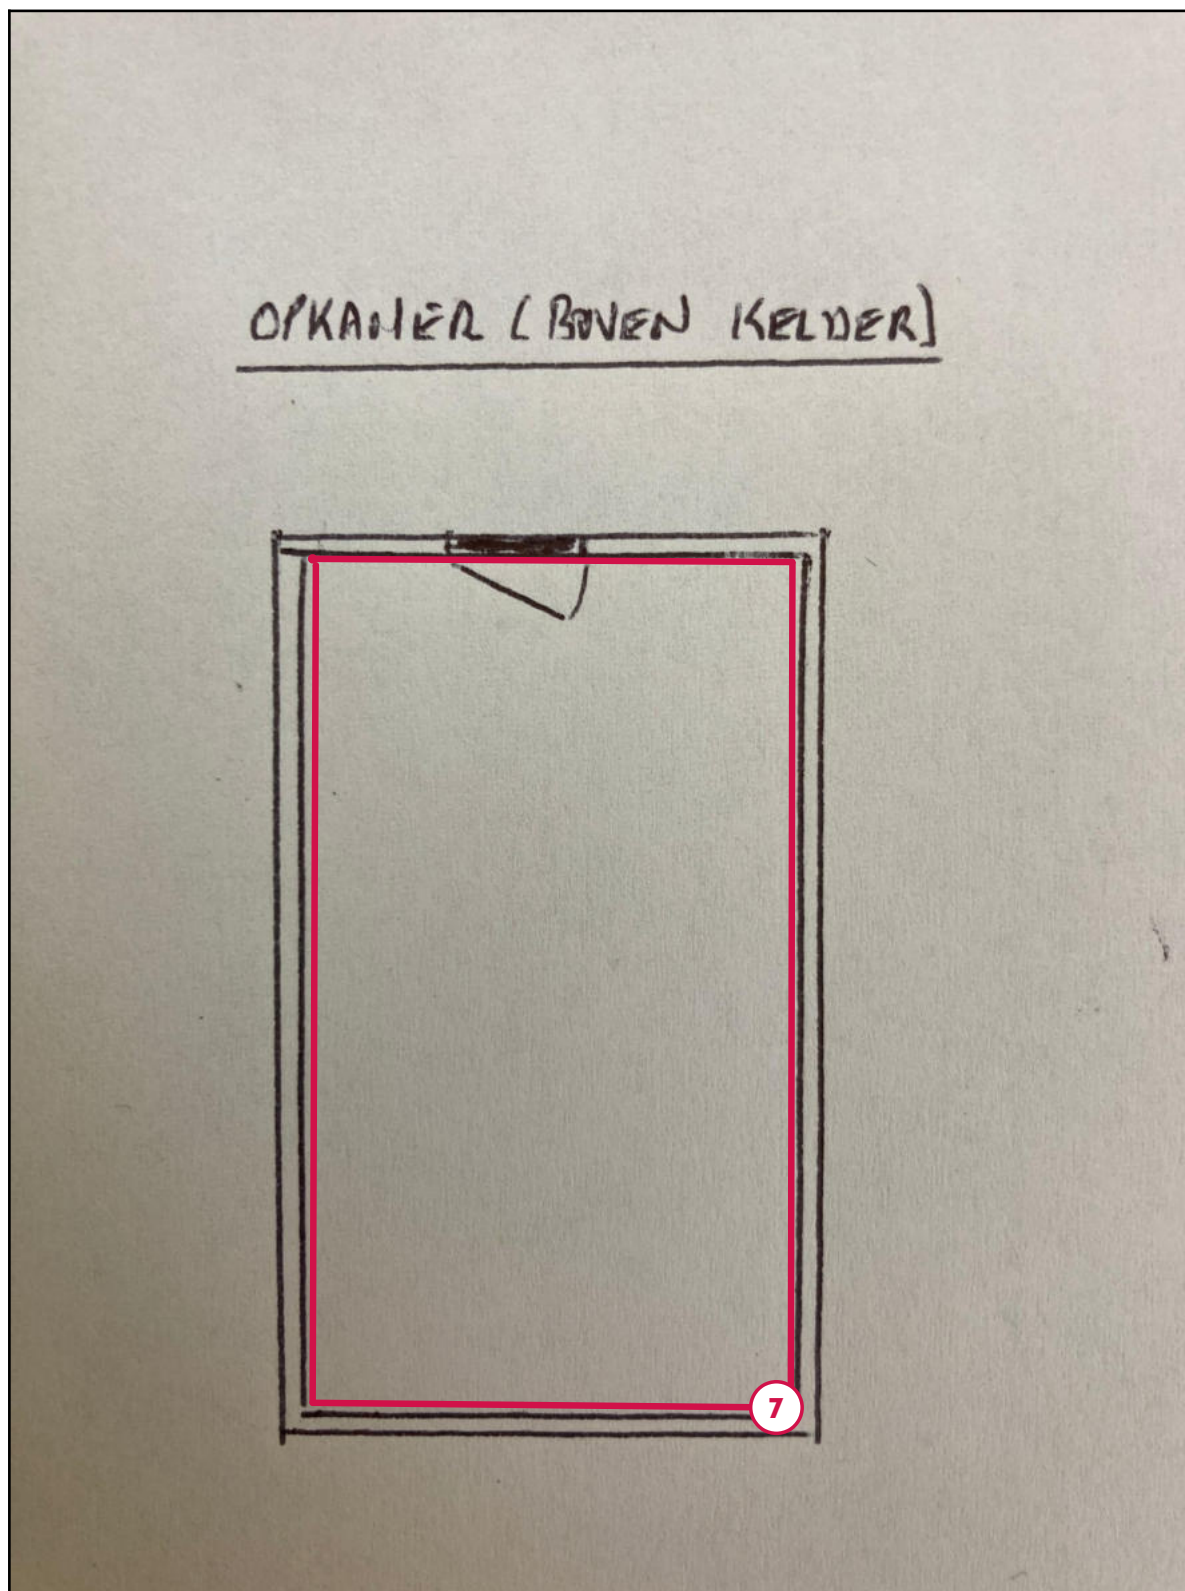
## Plan 1.5: opkamer

| 7. bepleistering op de muren | Asbestmateriaal | Dringend maatregelen nemen |

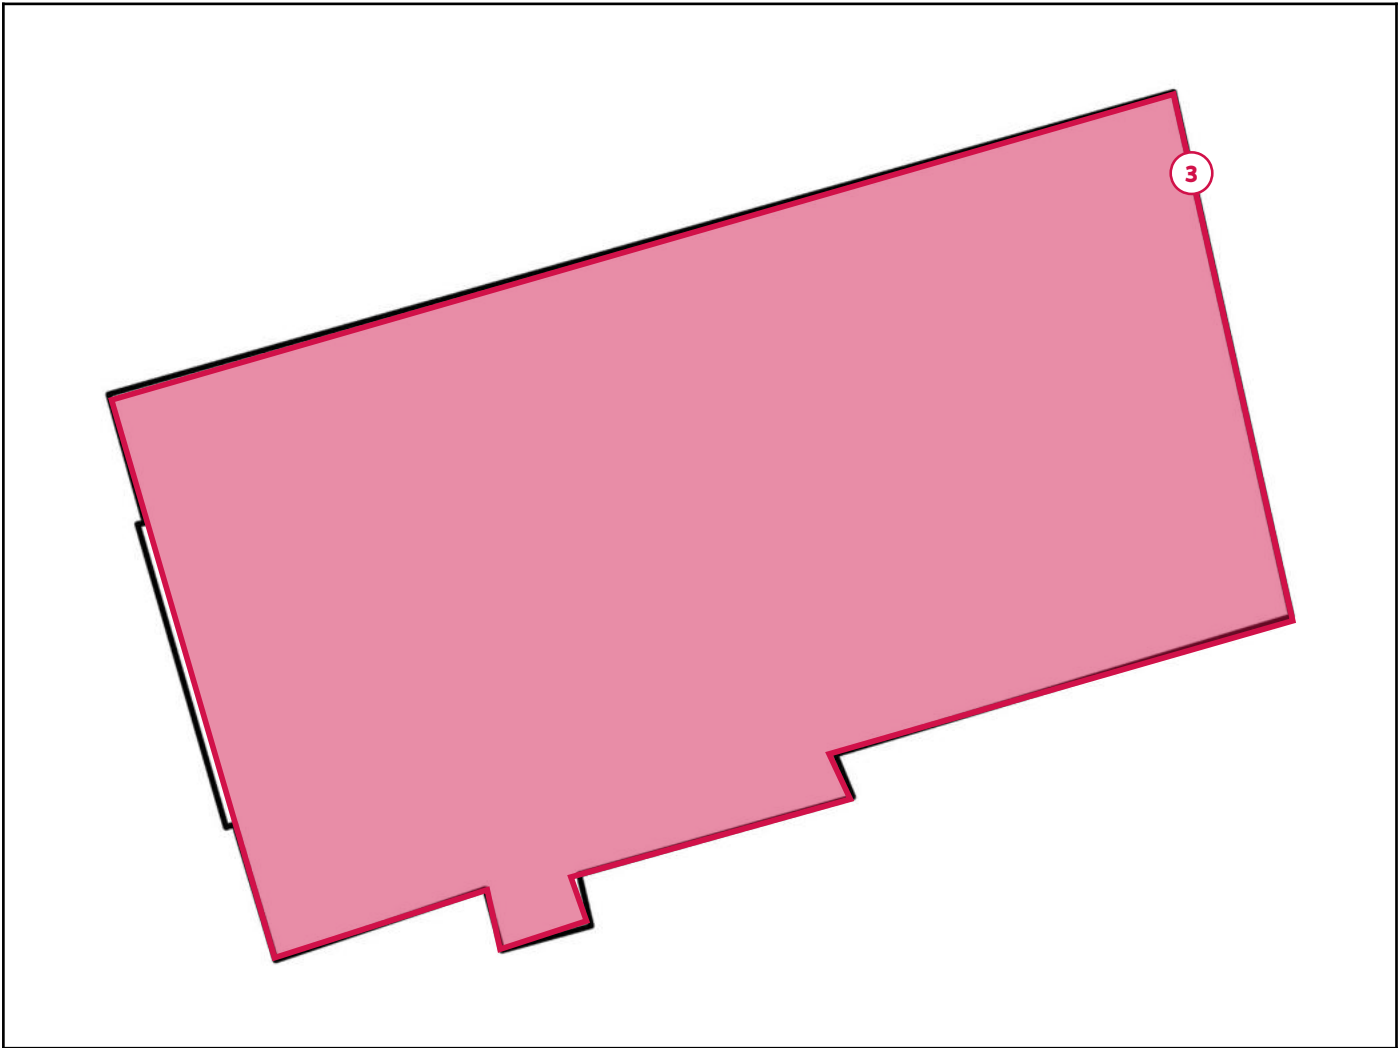
# Plan 1.7: Hoofdgebouw plan

| Beschrijving | Type | Actie |
|---|---|---|
| 3. Golfplaten dakbedekking | Asbestmateriaal | Dringend verwijderen |

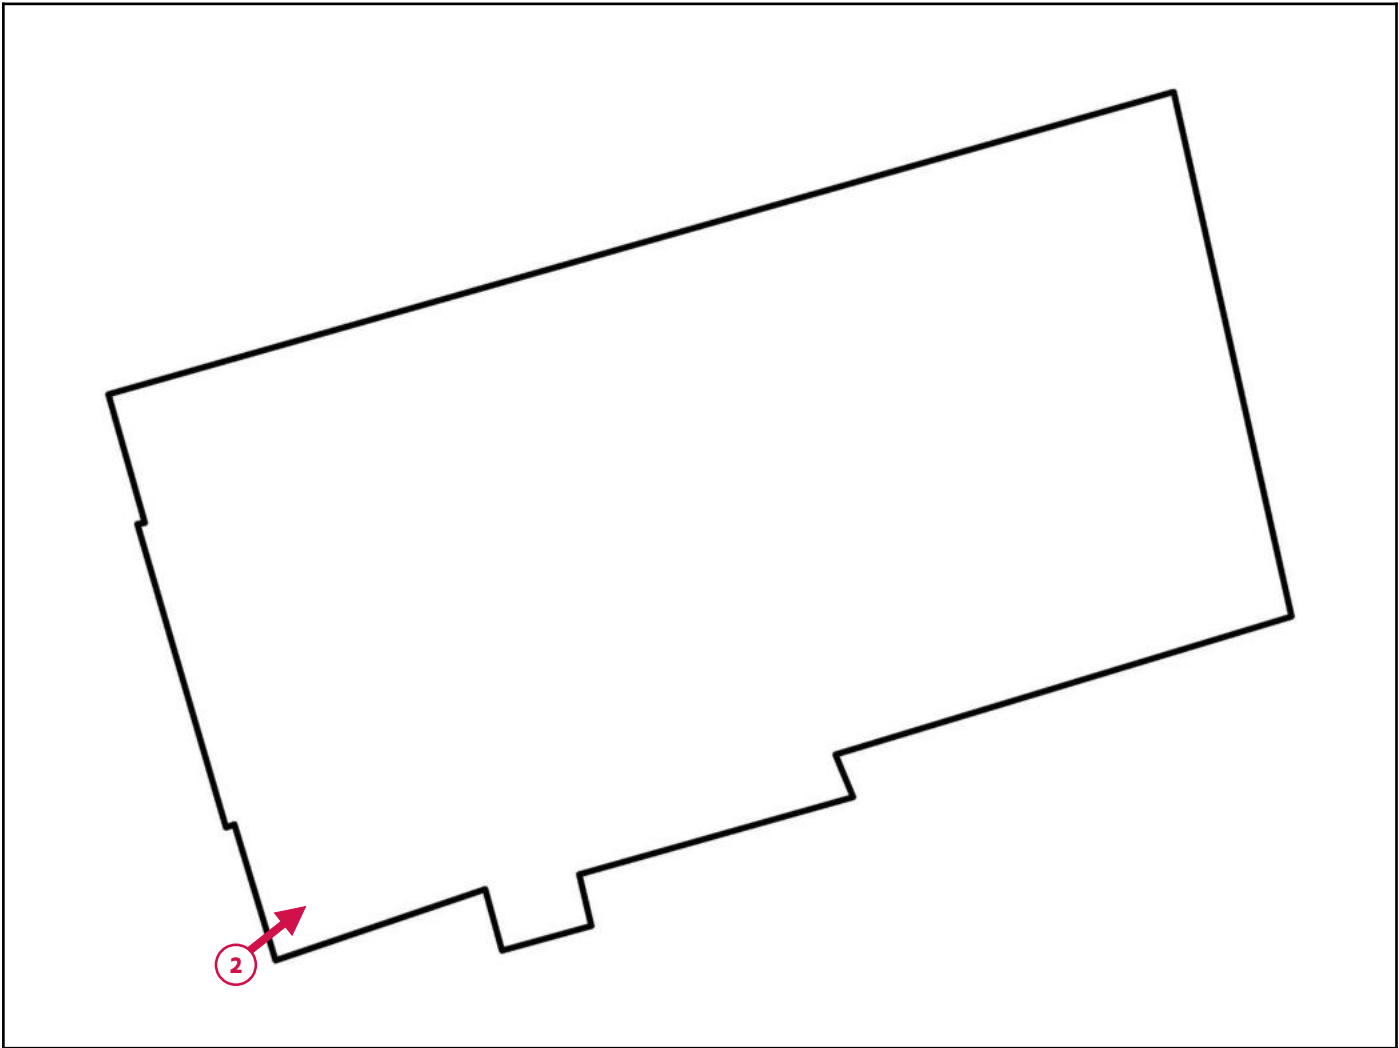
# Plan 1.8: Hoofdgebouw plan

| Beschrijving | Type | Actie |
|---|---|---|
| 2. rookgaskanaal en schouwhoed uit asbestcement | Asbestmateriaal | Dringend verwijderen |

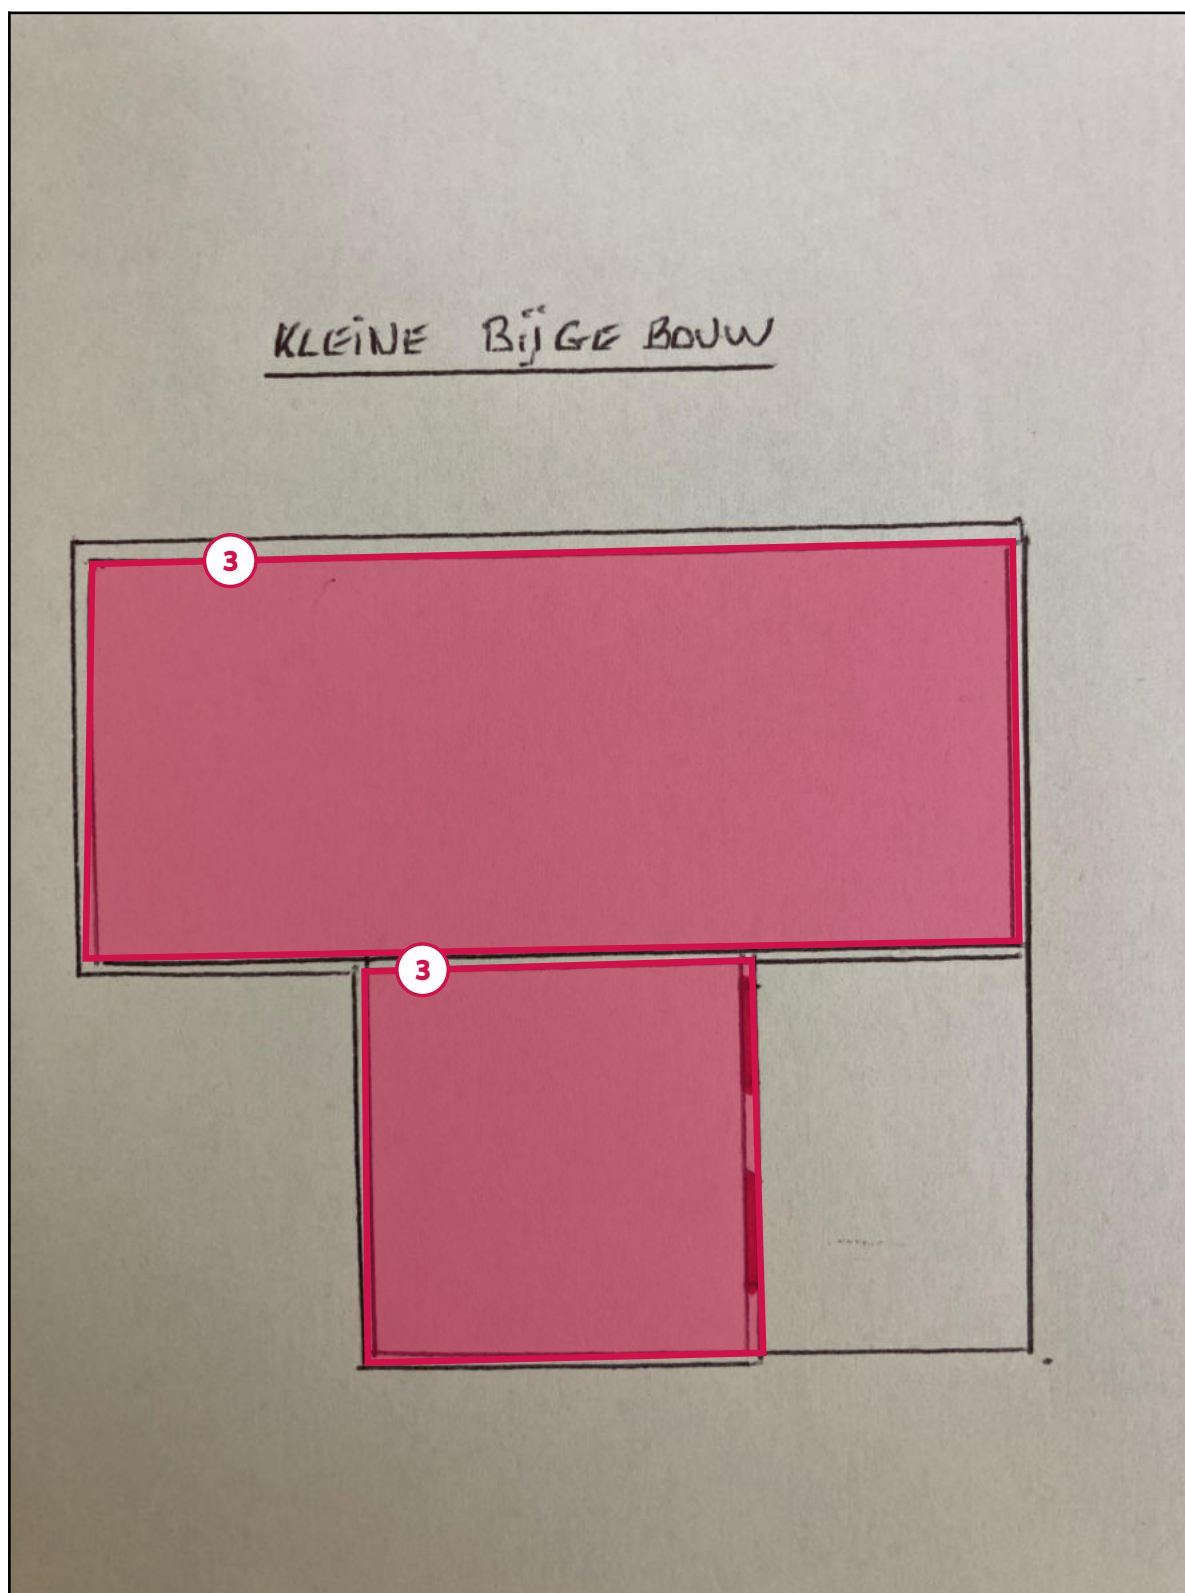
## Plan 2.2: IMG\_0534

| 3. Golfplaten dakbedekking | Asbestmateriaal | Dringend verwijderen |

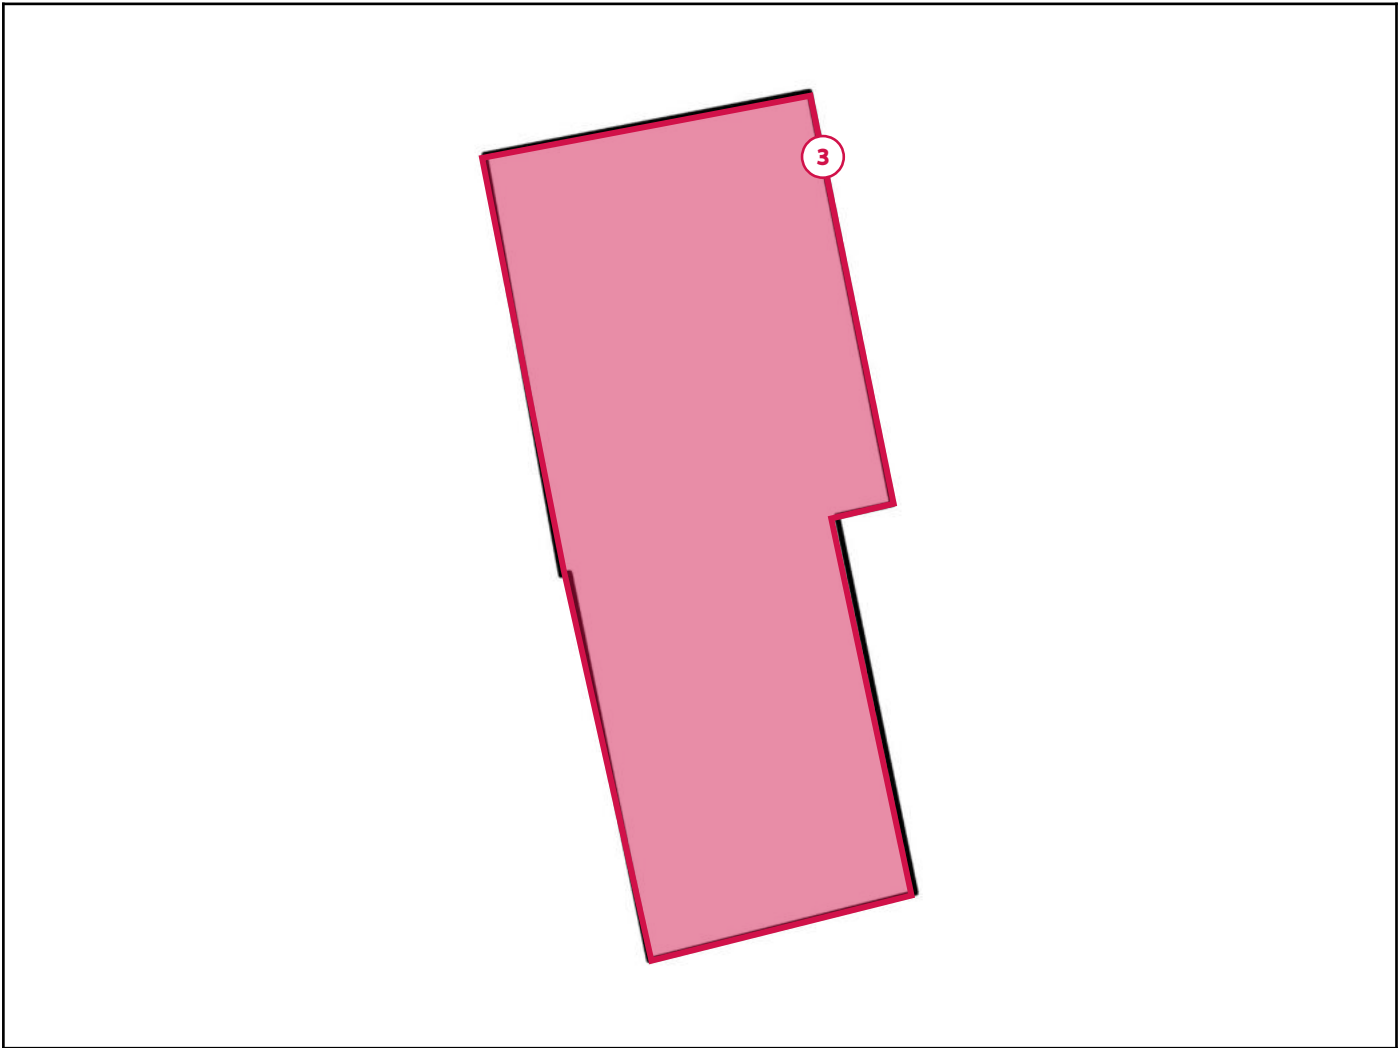
# Plan 3.1: Bijgebouw plan

| Beschrijving | Type | Actie |
|---|---|---|
| 3. Golfplaten dakbedekking | Asbestmateriaal | Dringend verwijderen |

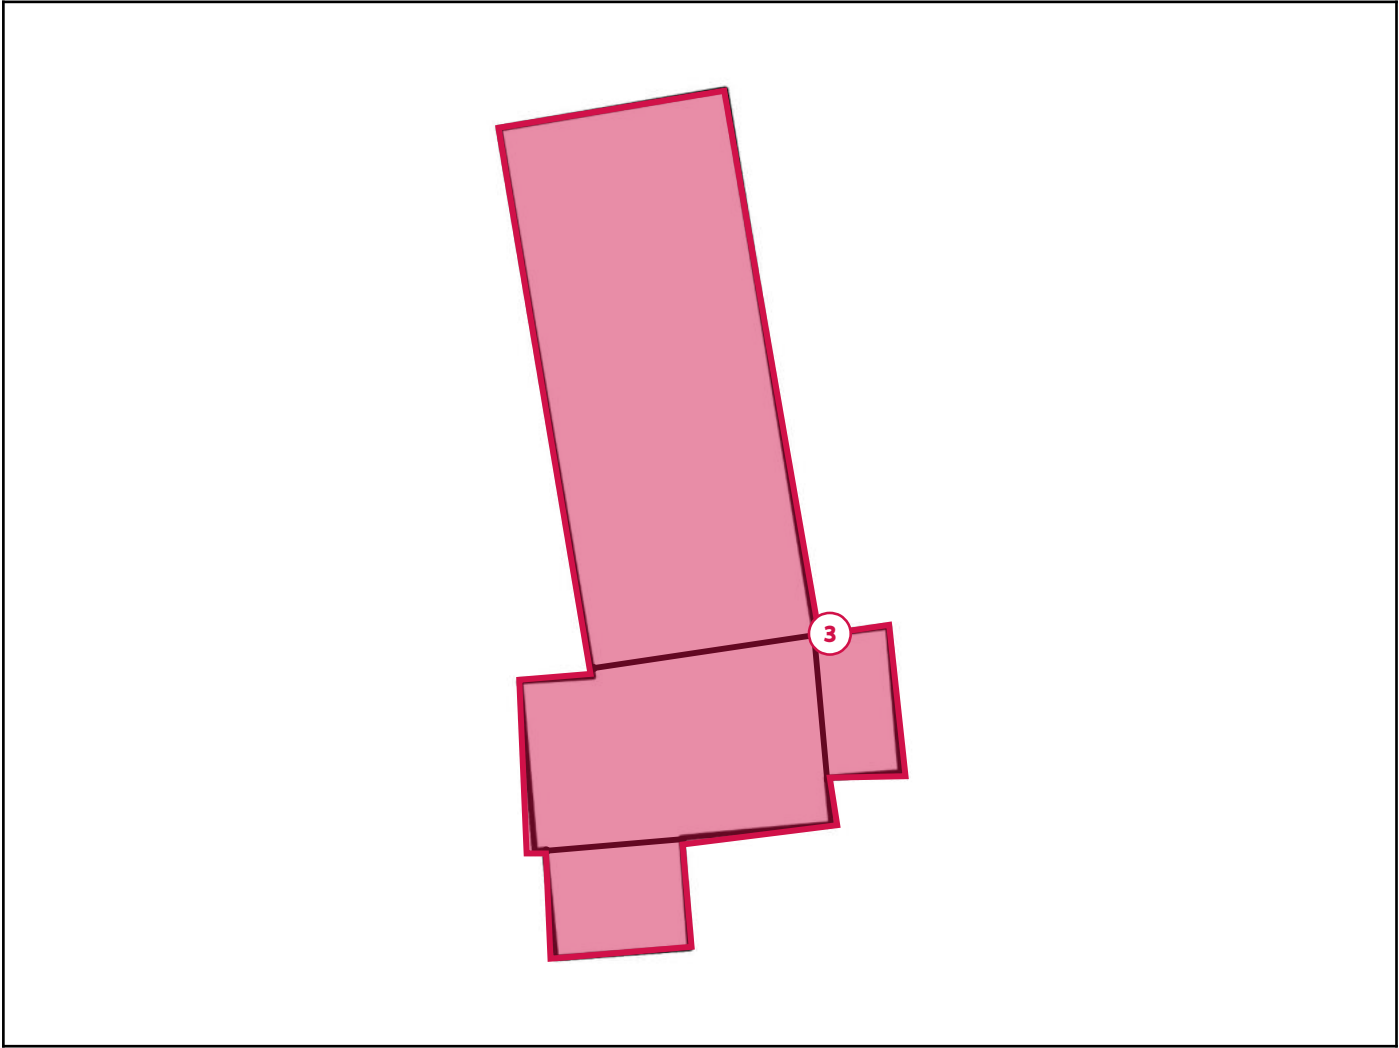
# Plan 4.5: Bijgebouw plan

| Beschrijving | Type | Actie |
|---|---|---|
| 3. Golfplaten dakbedekking | Asbestmateriaal | Dringend verwijderen |

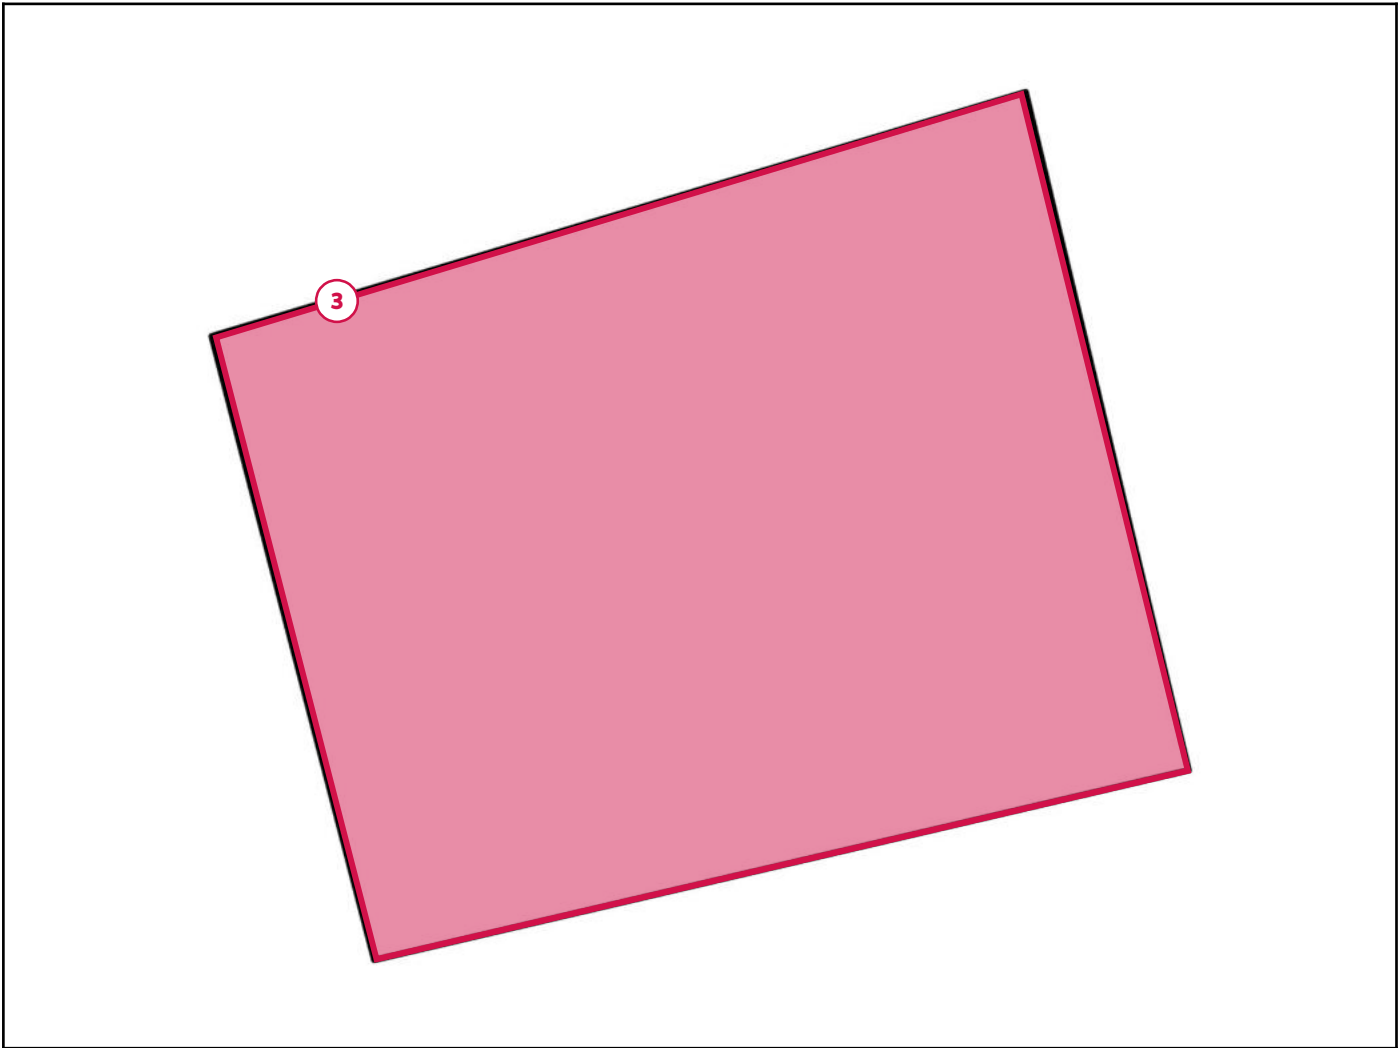
# Plan 5.1: afdakje

| Beschrijving | Type | Actie |
|---|---|---|
| 3. Golfplaten dakbedekking | Asbestmateriaal | Dringend verwijderen |

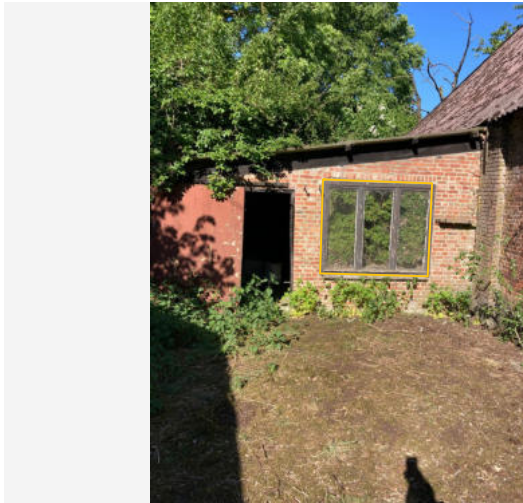
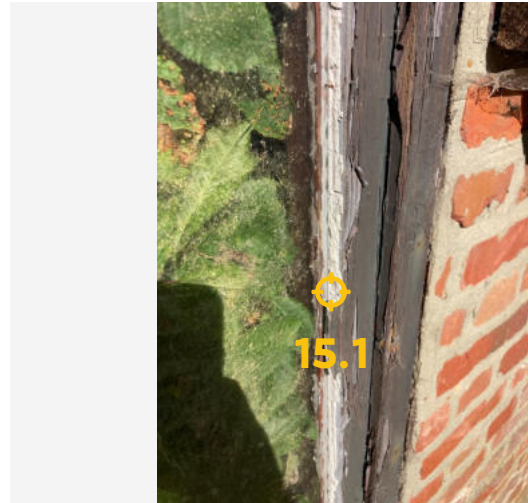
## Fiche 15: kit raam stal

Geen asbest

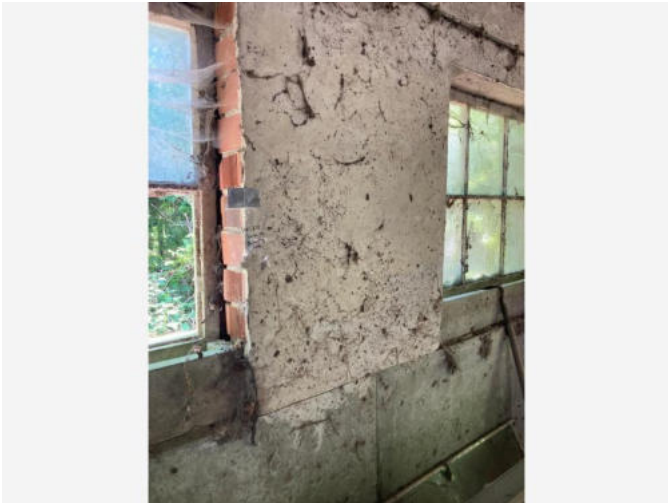
## Fiche 16: bezetting stalmuren

Geen asbest

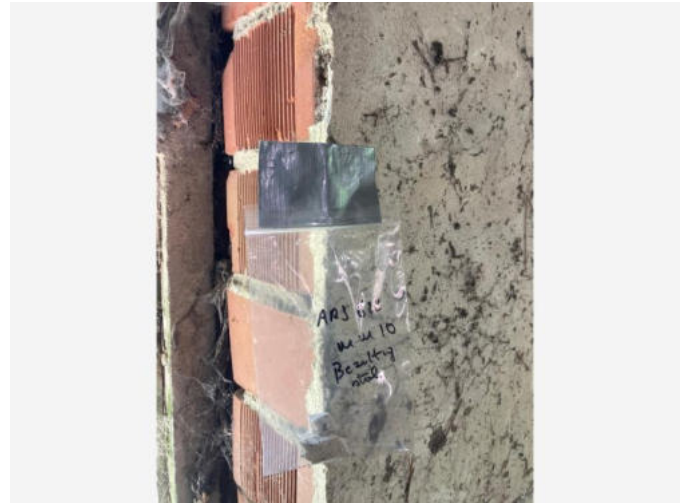
Detailfoto

### Conclusie

Geen asbest

| Beschrijving | bezetting stalmuren |
| Bindmiddel van materiaal | Gips - kalk |
| Gebondenheid op basis van bindmiddel | Niet-hechtgebonden |

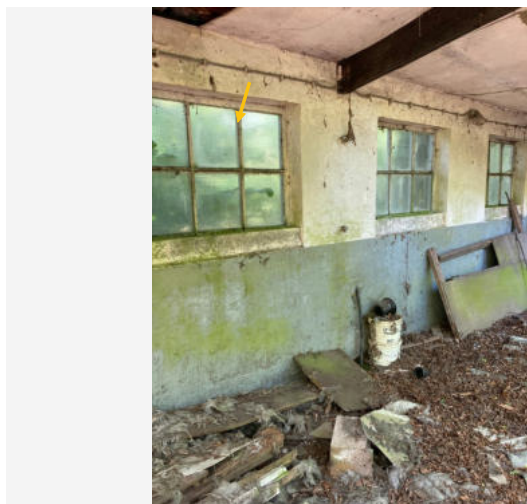
Overzichtsfoto

## Fiche 17: kit ramen stal binnen

Geen asbest

| Beschrijving | kit ramen stal binnen |
| Bindmiddel van materiaal | Kitten, mastiek, pasta |

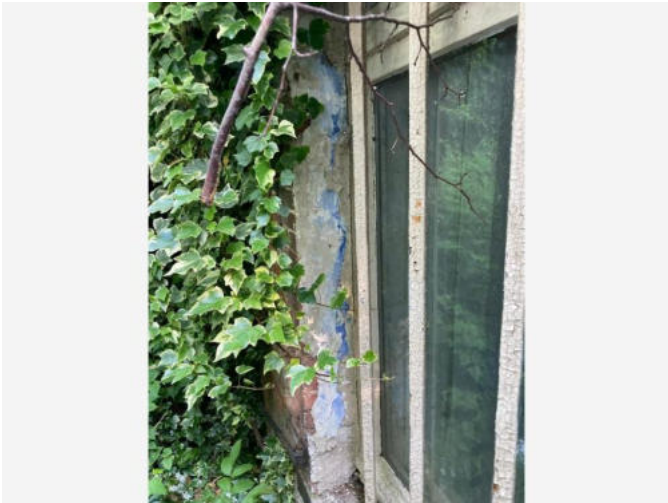
Overzichtsfoto

## Fiche 18: Verf rond raam straatkant

Geen asbest
