# Asbestinventarisatetest

Daalakker 14, 2200 Herentals

Attestnummer : **20260906-000127.000**

Uitgegeven op : **06.09.2026**

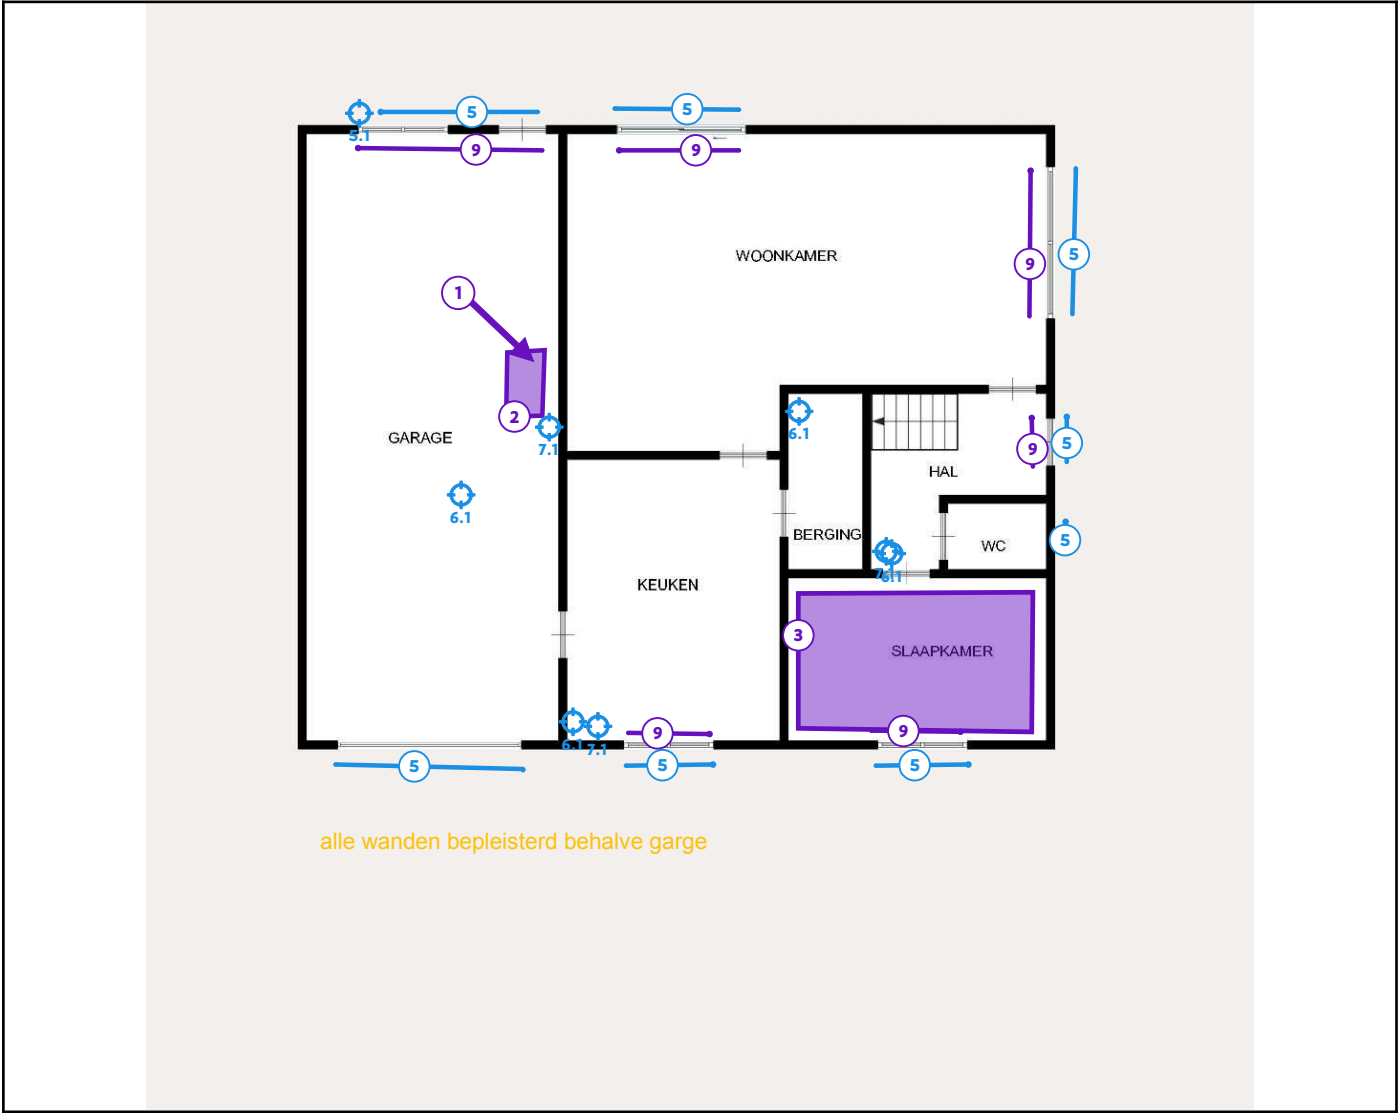
# Plan 1.1: Plan GELIJKVLOERS

| 9. Soepele raamkit - geen asbest | Overige ruimte of materiaal | - |

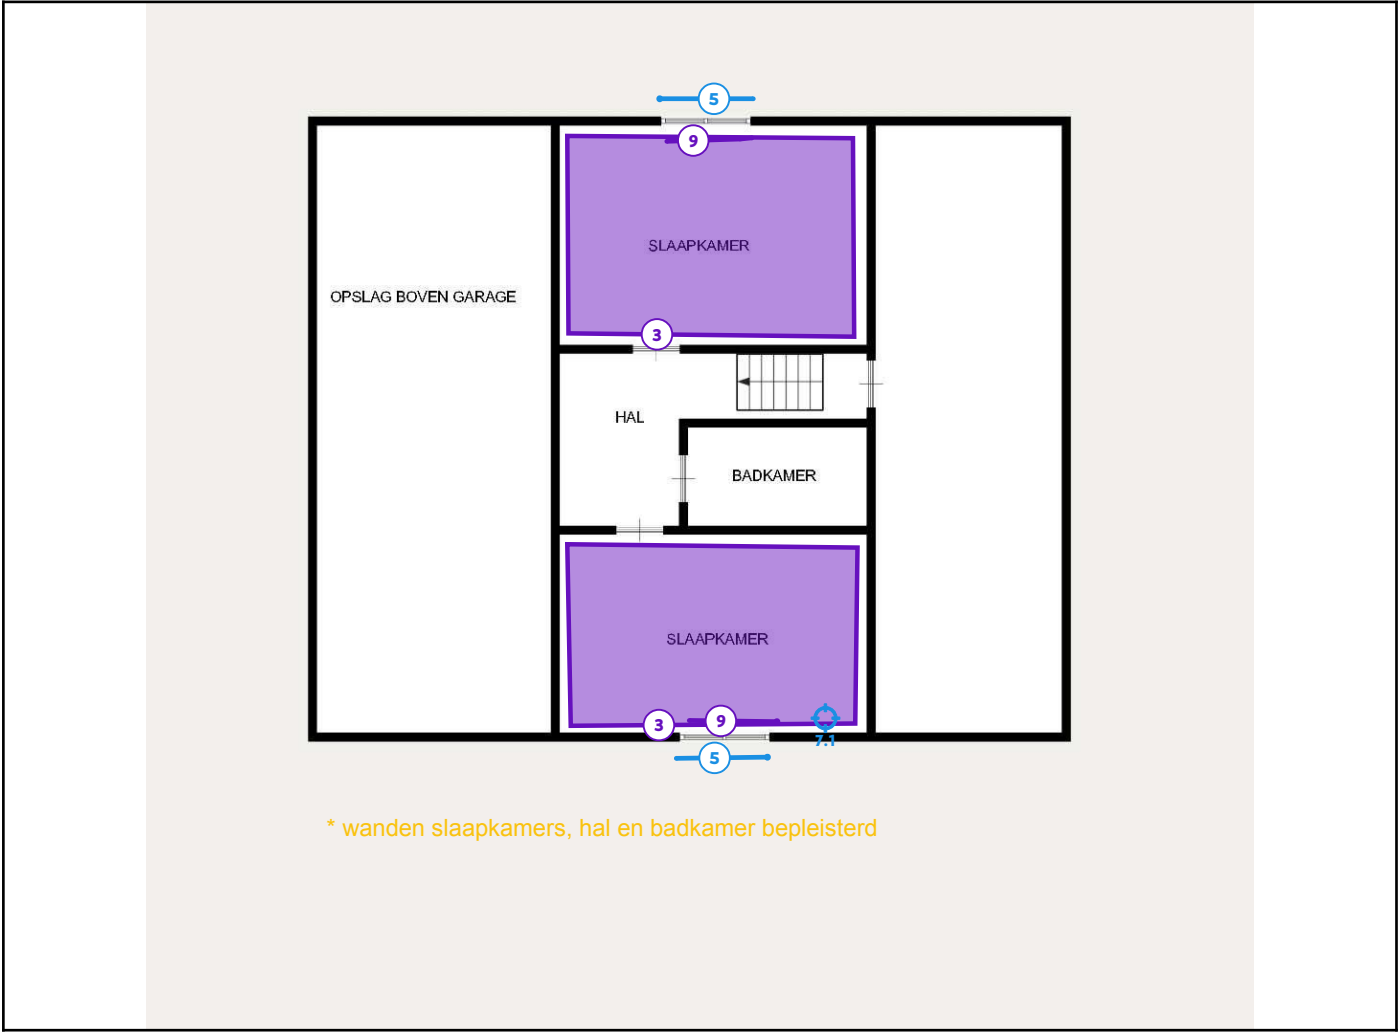
# Plan 1.2: Plan VERDIEPING

| Beschrijving | Type | Actie |
|---|---|---|
| 9. Soepele raamkit - geen asbest | Overige ruimte of materiaal | - |

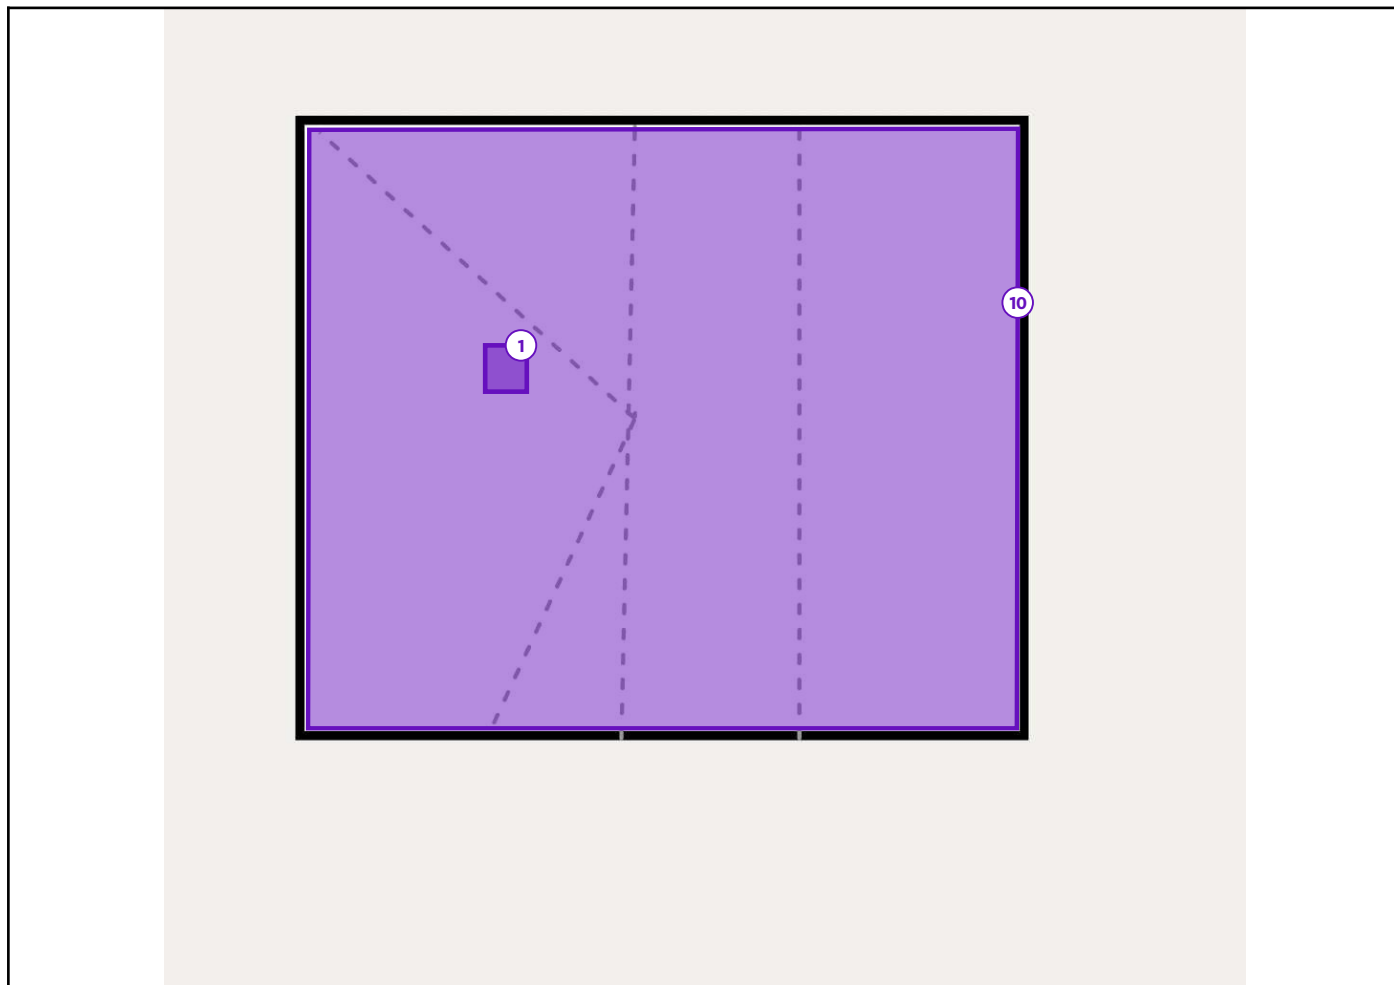
## Plan 1.3: Plan DAK

| Beschrijving | Type | Actie |
|---|---|---|
| 10. Dakbedekking - pannendak | Overige ruimte of materiaal | - |

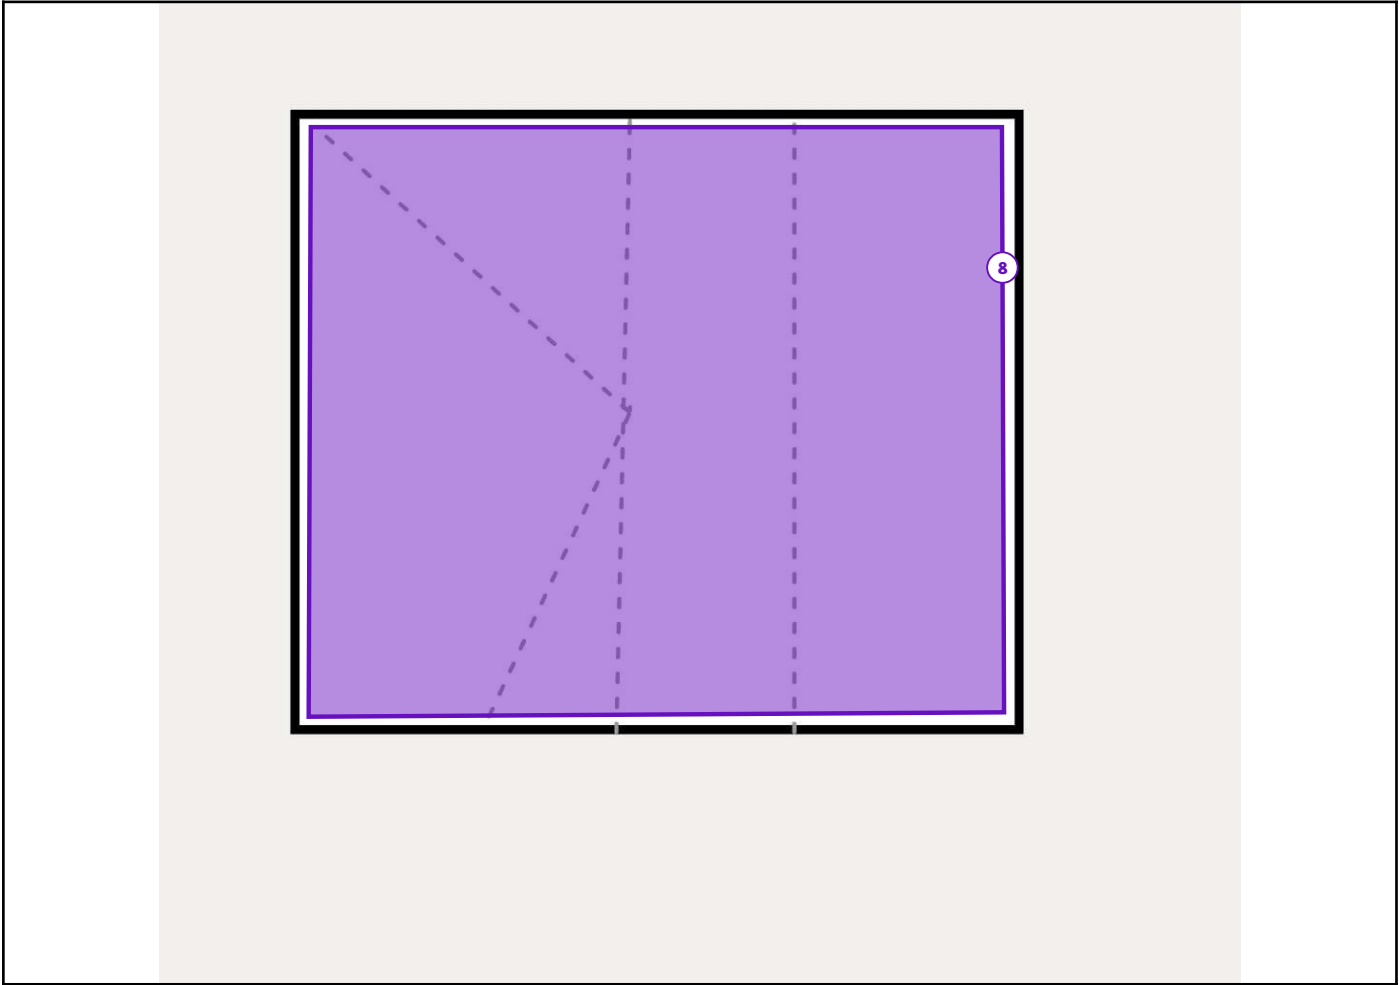
# Plan 1.4: Plan DAK kopie

| Beschrijving | Type | Actie |
|---|---|---|
| 8. Onderdak (folie) | Overige ruimte of materiaal | - |
