# Asbestinventarisatetest

Misseweg 30, 2490 Balen

Attestnummer : 20240918-000225.000

Uitgegeven op : 18.09.2024

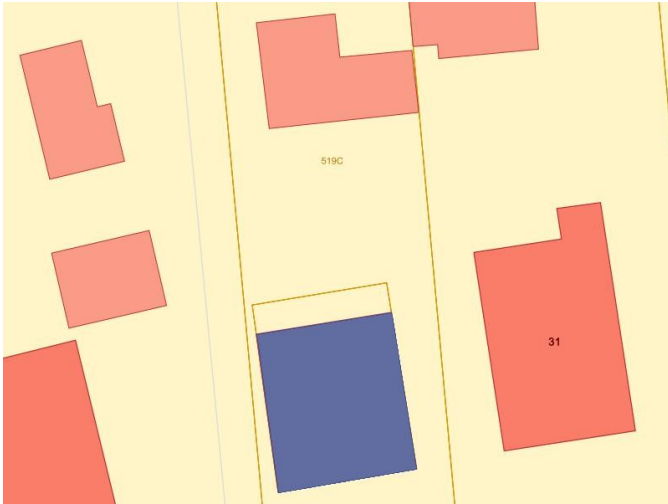
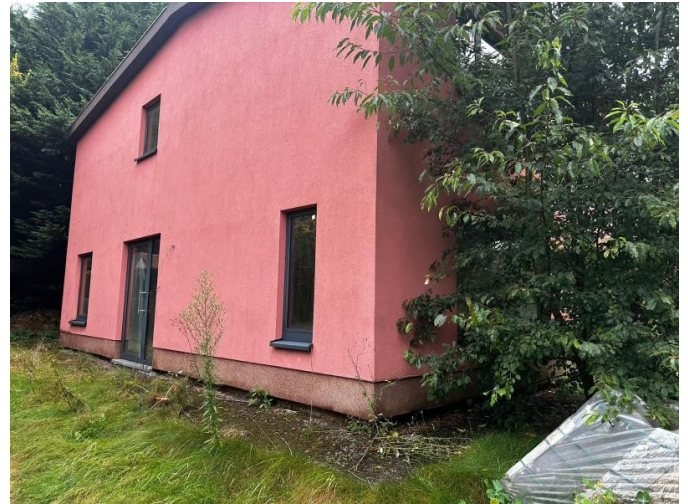
# Zone 1: Hoofdgebouw

- 3 Asbestmaterialen**
- 2 Beperkingen**
- 0 Uitsluitingen
- 0 Roerende goederen
- 0 Puin, steenslag, (water)bodem
- 1 Advies**
- 1 Geen asbest**

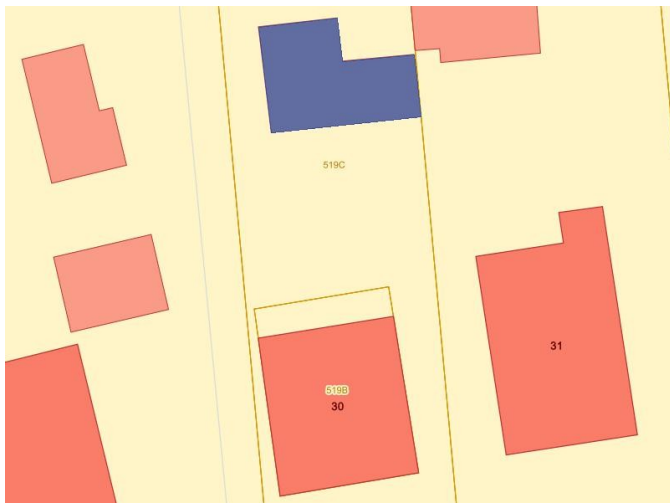
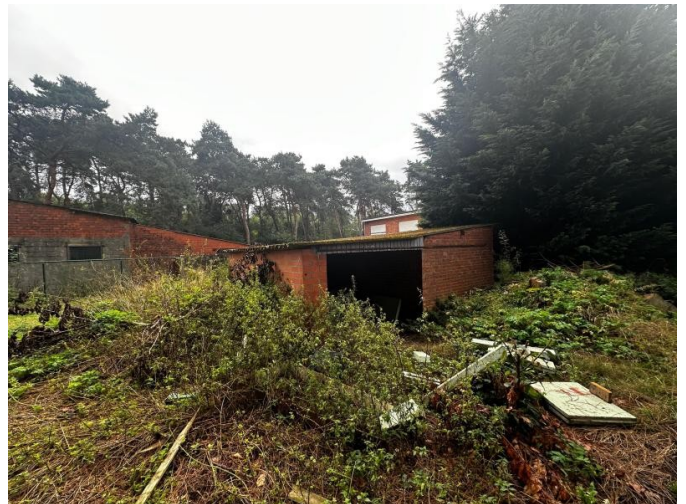
## Zone 2: Bijgebouw

- 2 Asbestmaterialen**
- 0 Beperkingen
- 0 Uitsluitingen
- 0 Roerende goederen
- 0 Puin, steenslag, (water)bodem
- 0 Adviezen
- 1 Geen asbest**

Beschrijving	Type	Actie
4. Golfplaten dak in asbest	Asbestmateriaal	<a href="#">Verwijderen</a>

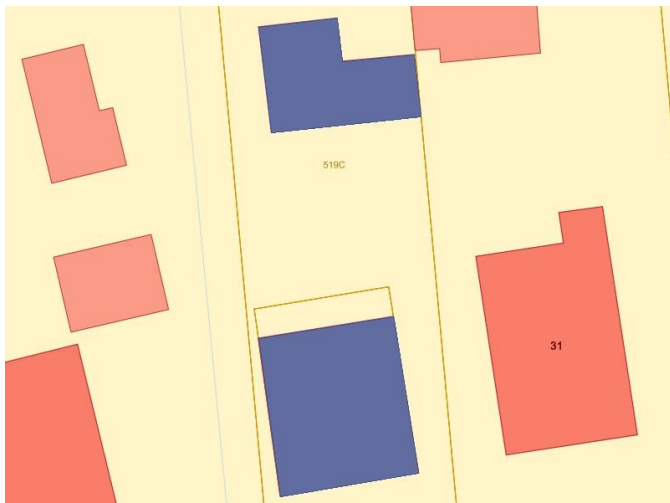
## Zone 3: Overig gebied

- 0 Asbestmaterialen
- 1 Beperking**
- 0 Roerende goederen
- 0 Puin, steenslag, (water)bodem
- 2 Geen asbest**
